## SCHEDA DI ISPEZIONE

### PROGETTO ARCHITETTONICO

## 24003AR-PE0-SP-0003-2

Progetto Esecutivo ai sensi del D.Lgs. 36/2023  
PNRR Missione 5, Componente 1 "Politiche del lavoro", Investimento 1.1  
"Potenziamento dei Centri per l'impiego" – Ricostruzione edificio denominato ex  
Arlecchino sito in Piazza Castruccio Castracani a Lido di Camaiore

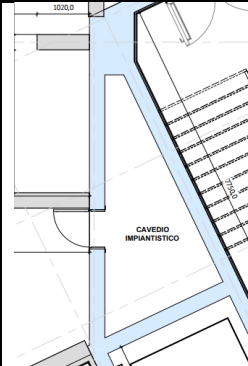
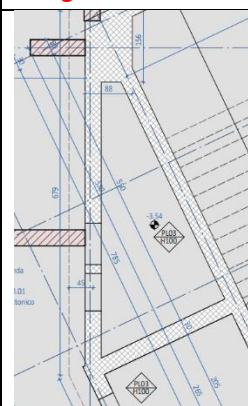
| (*) | RILIEVI ITS CONTROLLI TECNICI | | ISP. | RISPOSTA DEL PROGETTISTA<br>(09.07.2025)<br>(05.08.2025) | RISCONTRO ITS CONTROLLI TECNICI<br>(31.07.2025)<br>(01.09.2025) |
|---|---|---|---|---|---|
| NC3. | | Si chiede di allineare le informazioni tra progetto architettonico e progetto strutturale dato che da un primo controllo risultano incongruenti (ad es. il progetto strutturale non riporta aperture sui setti in cls né i setti in cls al piano interrato, il progetto architettonico non presenta quote altimetriche utili alla verifica né si ha evidenza degli elementi strutturali, etc..) | SA | Verrà evidenziato nelle tavole<br><b>Verrà integrato</b> | <b>Non Conformità risolta in parte.</b><br>I cavedi individuati nel progetto strutturale non risultano tutti rappresentati nel progetto architettonico.<br><b>Non Conformità risolta in parte.</b> Alcuni cavedi risultano incongruenti a tutti i piani tra progetto architettonico e strutturale. Si chiede di verificare dato che il progetto strutturale riporta alcuni cavedi di dimensioni differenti e cavedi aggiuntivi rispetto al progetto architettonico.<br><br>Inoltre, si chiede di verificare le aperture di accesso al cavedio grande al piano interrato in quanto risultano incongruenti tra le due discipline. |

| (*) | RILIEVI ITS CONTROLLI TECNICI | | ISP. | RISPOSTA DEL PROGETTISTA<br>(09.07.2025)<br>(05.08.2025) | RISCONTRO ITS CONTROLLI TECNICI<br>(31.07.2025)<br>(01.09.2025) |
|---|---|---|---|---|---|
| | | | | | <p><i>Progetto architettonico</i></p> <p><i>Progetto strutturale</i></p> |

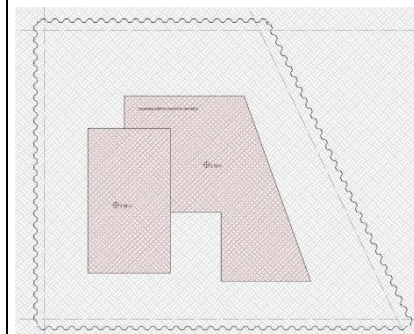
| (*) | RILIEVI ITS CONTROLLI TECNICI | | ISP. | RISPOSTA DEL PROGETTISTA<br>(09.07.2025)<br>(05.08.2025) | RISCONTRO ITS CONTROLLI<br>TECNICI<br>(31.07.2025)<br>(01.09.2025) |
|---|---|---|---|---|---|
| <b>NC38.</b> | Nella Relazione viene specificato che l'edificio precedentemente presente sul lotto risulta demolito. Si chiede quindi di rimuoverne la rappresentazione nelle planimetrie dello stato di fatto. | | SA | Verranno rimosse<br>Verrà integrato | <b>Non Conformità non risolta.</b><br>Si chiede di fornire anche la rappresentazione del lotto allo stato attuale (prima dell'ingresso dell'impresa in cantiere) come rappresentato nella tavola degli scavi di cui si riporta uno stralcio. |

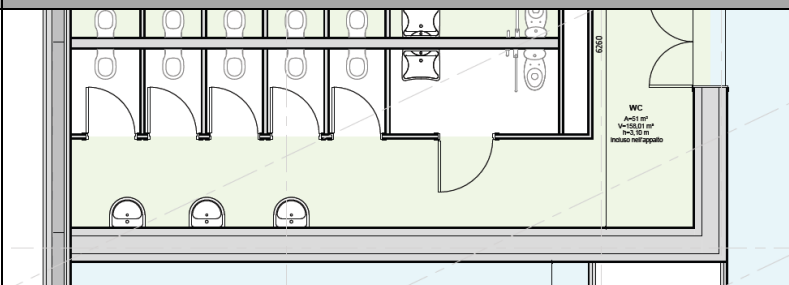
**PE.1A.GN.P2.PNT.107.00\_Progetto - Pianta piano secondo - Funzioni e arredi**

Si chiede di verificare l'interferenza tra la struttura e l'apertura della porta riportata nello stralcio seguente.

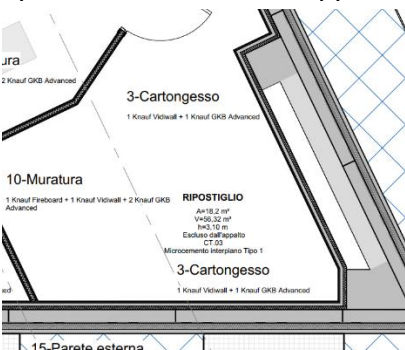
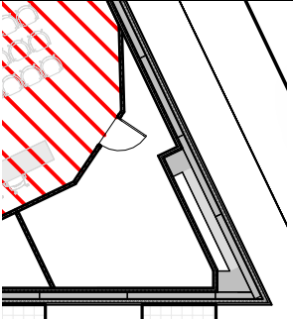
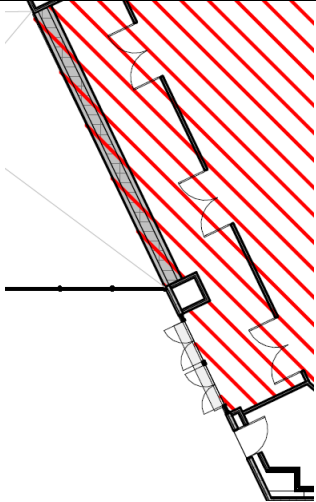
| (*) | RILIEVI ITS CONTROLLI TECNICI | | ISP. | RISPOSTA DEL PROGETTISTA<br>(09.07.2025)<br>(05.08.2025) | RISCONTRO ITS CONTROLLI<br>TECNICI<br>(31.07.2025)<br>(01.09.2025) |
|---|---|---|---|---|---|
| NC57. | <p>Verificare le finiture oggetto di appalto. Ad esempio il ripostiglio di seguito riportato è escluso dell'appalto</p> <p>Ma nel keyplan non è presente il retino</p> | | SA | <p>Trattasi di elementi non previsti in appalto - vedi relazione generale, gli ambienti sono correttamente rappresentati ai fini della qualificazione architettonica, accessibilità e requisiti igienico sanitari</p> <p><b>Verrà risolta</b></p> | <p><b>Non Conformità risolta in parte.</b></p> <p>Il retino dell'ambiente ripostiglio è stato corretto. Si chiede di chiarire se la Muratura-14 sia oggetto di appalto o meno in quanto le informazioni tra key-plan e pianta risultano incongruenti tra loro.</p> |

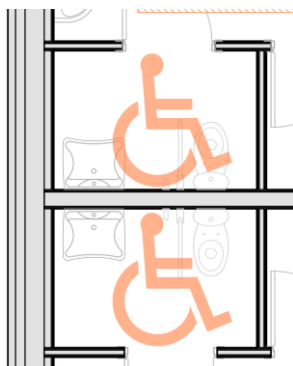
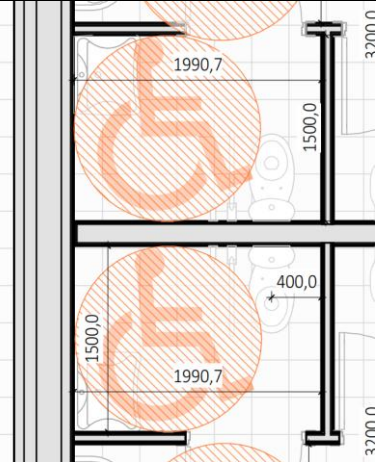
| (*) | RILIEVI ITS CONTROLLI TECNICI | | ISP. | RISPOSTA DEL PROGETTISTA<br>(09.07.2025)<br>(05.08.2025) | RISCONTRO ITS CONTROLLI<br>TECNICI<br>(31.07.2025)<br>(01.09.2025) |
|---|---|---|---|---|---|
| NC62. | <p>Con riferimento allo stralcio di seguito riportato si chiede di verificare che lo spazio necessario all'accostamento e al trasferimento laterale dalla sedia a ruote alla tazza w.c. rispetti quanto previsto dalla normativa D.M. n. 236/1989.</p> <p>Con riferimento allo stralcio riportato alla NC precedente, si chiede di verificare che la distanza tra il bordo anteriore del WC e la parete posteriore rispetti quanto previsto dalla normativa D.M. n. 236/1989</p> | | SA | Verrà integrata<br><b>Verrà integrata</b> | <b>Non Conformità non risolta.</b><br>Le dimensioni del bagno non sembrano consentire delle manovre agevoli dato che sono pari al diametro di rotazione della sedia a ruote. |

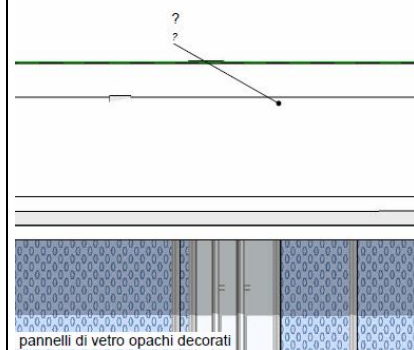
| (*) | RILIEVI ITS CONTROLLI TECNICI | | ISP. | RISPOSTA DEL PROGETTISTA<br>(09.07.2025)<br>(05.08.2025) | RISCONTRO ITS CONTROLLI TECNICI<br>(31.07.2025)<br>(01.09.2025) |
|---|---|---|---|---|---|
| | | | | | <p>pannelli di vetro opachi decorati</p> <p>Sono inoltre presenti alcuni refusi nell'elaborato PE.1A.GN.GE.PRO.117.01_Progetto - Prospetto Est (ombre ed elementi sovrapposti al prospetto)</p> <p><b>Non Conformità risolta.</b></p> |

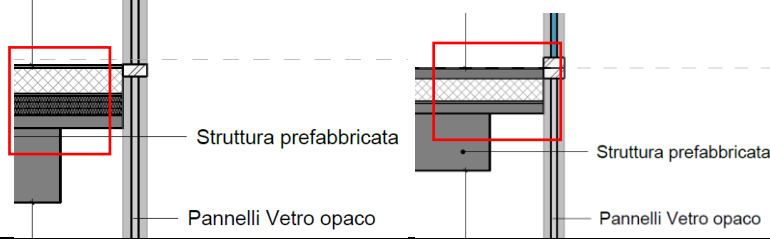
| (*) | RILIEVI ITS CONTROLLI TECNICI | | ISP. | RISPOSTA DEL PROGETTISTA<br>(09.07.2025)<br>(05.08.2025) | RISCONTRO ITS CONTROLLI<br>TECNICI<br>(31.07.2025)<br>(01.09.2025) |
|---|---|---|---|---|---|
| NC86. | <p>L'elaborato fornito non risulta accettabile per la fase di progettazione esecutiva. Di seguito alcuni esempi che necessitano di un approfondimento:</p> <ul style="list-style-type: none"> <li>- "Coprimuri Marmo" non presenta gocciolatoi;</li> <li>- Nella stratigrafia di copertura la guaina non sembra avere il risvolto lungo la muratura</li> <li>- Si chiede di chiarire i nodi di seguito riportati</li> </ul> | | SA | Verrà integrata | <b>Non Conformità risolta.</b><br>Vedere nuovi rilievi sull'elaborato. |

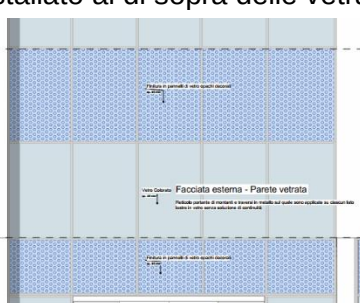
| (*) | RILIEVI ITS CONTROLLI TECNICI | | ISP. | RISPOSTA DEL PROGETTISTA<br>(09.07.2025)<br>(05.08.2025) | RISCONTRO ITS CONTROLLI<br>TECNICI<br>(31.07.2025)<br>(01.09.2025) |
|---|---|---|---|---|---|
| NC94. | | <p>Si chiede di fornire un dettaglio del pannello vetrato decorato quando viene installato al di sopra delle vetrate.</p> <p>Nell'abaco il vetro decorato è sempre installato davanti a una tamponatura.</p> | SA | Il dettaglio è lo stesso del vetro non decorato | <p><b>Non conformità non risolta.</b></p> <p>I prospetti riportano dei pannelli decorati facenti parte della facciata continua che non sono rintracciabili nell'abaco delle partizioni vetrate. Inoltre, sarebbe opportuno distinguere tra i pannelli decorati facenti parte della facciata continua e i pannelli decorati facenti parte dei sistemi "04_Muratura" e "05_Muratura".</p> |

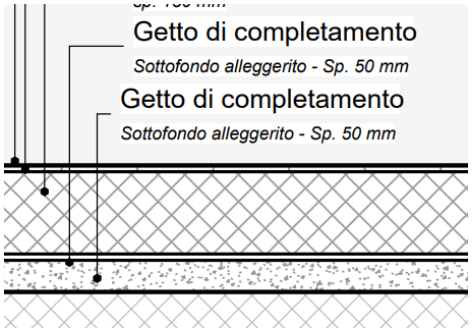
| (*) | <b>RILIEVI ITS CONTROLLI TECNICI</b><br>(*) NC = Non Conformità OSS = Osservazioni | ISP. | <b>RISPOSTA DEL PROGETTISTA</b><br>(09.07.2025)<br>(05.08.2025) | <b>RISCONTRO ITS CONTROLLI TECNICI</b><br>(31.07.2025)<br>(01.09.2025) |
|---|---|---|---|---|
| NC103. | <p>Chiarire se si tratta di refuso per la ripetizione delle descrizioni, di cui una non pizzica correttamente lo strato.</p> | VL | Trattasi di un refuso che verrà corretto | <b>Non Conformità non risolta.</b> |

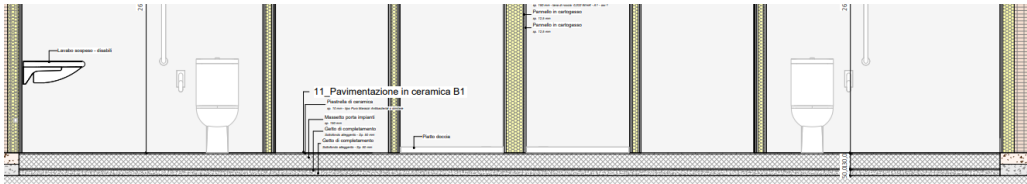
| (*) | <b>RILIEVI ITS CONTROLLI TECNICI</b><br>(*) NC = Non Conformità OSS = Osservazioni | ISP. | <b>RISPOSTA DEL PROGETTISTA</b><br>(09.07.2025)<br>(05.08.2025) | <b>RISCONTRO ITS CONTROLLI TECNICI</b><br>(31.07.2025)<br>(01.09.2025) |
|---|---|---|---|---|
| NC104. | <p>Il sistema di quotatura non è da livello di progetto esecutivo, in alcuni casi manca del tutto e in altri è insufficiente al fine di procedere con opportuna verifica.</p> | VL | Verranno integrate | <b>Non Conformità non risolta.</b><br>Si prende atto delle integrazioni apportate, ma alcune quote sembrerebbero non soddisfare la normativa sulle barriere architettoniche (DM 14 giugno 1989, n. 236, art. 8.1.6. Servizi igienici), come p.e. l'altezza del wc dal piano di calpestio. |

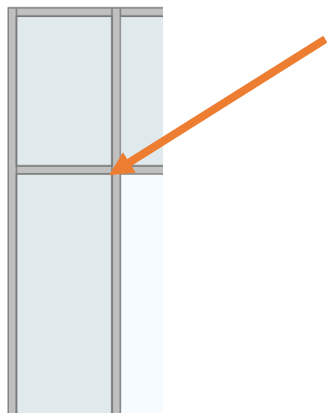
| (*) | RILIEVI ITS CONTROLLI TECNICI | | ISP. | RISPOSTA DEL PROGETTISTA<br>(09.07.2025)<br>(05.08.2025) | RISCONTRO ITS CONTROLLI<br>TECNICI<br>(31.07.2025)<br>(01.09.2025) |
|---|---|---|---|---|---|
| NC117. | | <p>Mancano le sezioni verticali con il posizionamento dei montanti verticali ed orizzontali, per meglio comprendere i nodi rappresentati nel prospetto.</p> | VL | È presente nella tavola dei particolari costruttivi | <b>Non Conformità risolta.</b> |

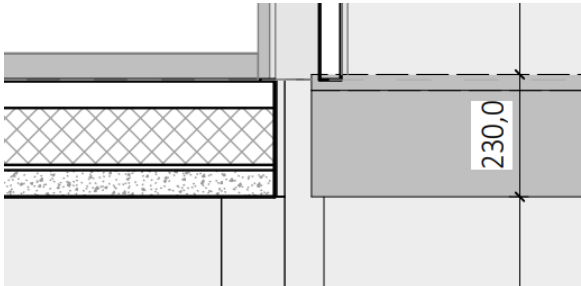
| (*) | RILIEVI ITS CONTROLLI TECNICI | | ISP. | RISPOSTA DEL PROGETTISTA<br>(09.07.2025)<br>(05.08.2025) | RISCONTRO ITS CONTROLLI<br>TECNICI<br>(31.07.2025)<br>(01.09.2025) |
|---|---|---|---|---|---|
| NC121. | | <p>Chiarire che cosa accade nel punto di seguito riportato</p> | SA | Verrà integrato | <p><b>Non Conformità risolta in parte.</b> Si chiede di verificare il nodo (intersezione spirol, soletta di sbarco, pacchetto di completamento solaio e vetrata)</p> |

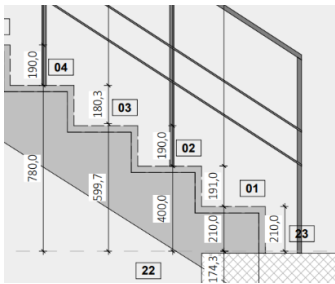
| (*) | RILIEVI ITS CONTROLLI TECNICI | | ISP. | RISPOSTA DEL PROGETTISTA<br>(09.07.2025)<br>(05.08.2025) | RISCONTRO ITS CONTROLLI<br>TECNICI<br>(31.07.2025)<br>(01.09.2025) |
|---|---|---|---|---|---|
| NC122. | | <p>Si chiede di chiarire il motivo per cui i gradini hanno un rapporto alzata/pedata maggiore rispetto a quanto consentito dalla normativa (DM 236/89). Inoltre, ai sensi del punto S.4.5.4 c. 3.a del Codice di Prevenzione Incendi 3 agosto 2015 e s.m.i. le stesse non risultano costanti.</p> <p>Si evidenzia che nella relazione di prevenzione incendi del PFTE era stato dichiarato che le alzate e le pedate erano costanti. In quella sede il verificatore</p> | VL | Verrà aggiornato | Non Conformità risolta. |

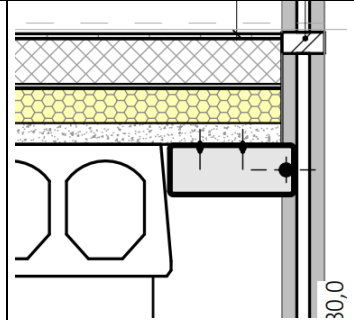
| (*) | RILIEVI ITS CONTROLLI TECNICI | | ISP. | RISPOSTA DEL PROGETTISTA<br>(09.07.2025)<br>(05.08.2025) | RISCONTRO ITS CONTROLLI<br>TECNICI<br>(31.07.2025)<br>(01.09.2025) |
|---|---|---|---|---|---|
| | | | | | <p>Dato che lo spirolo non copre tutta la superficie del pacchetto ma è presente un traverso che sicuramente verrà montato successivamente al getto.</p> |

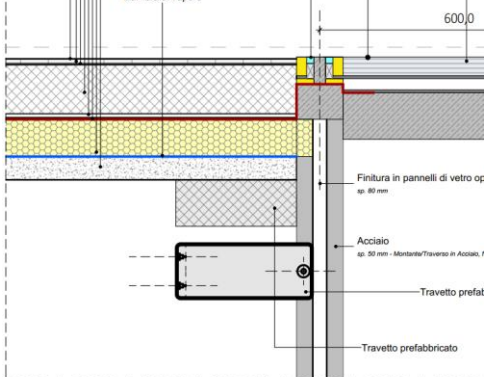
| (*) | RILIEVI ITS CONTROLLI TECNICI | | ISP. | RISPOSTA DEL PROGETTISTA<br>(09.07.2025)<br>(05.08.2025) | RISCONTRO ITS CONTROLLI<br>TECNICI<br>(31.07.2025)<br>(01.09.2025) |
|---|---|---|---|---|---|
| <b>NC133.</b> | <b>NODO DI COPERTURA – PAVIMENTAZIONE IN VETRO</b><br>È stato fornito il seguente dettaglio relativo al punto di contatto tra solaio in vetro e solaio in cls. | | SA | Verrà aggiornato | <b>Non Conformità non risolta.</b><br>Il dettaglio non è congruente con il progetto strutturale in quanto non riporta la trave a mensola mentre prevede lo spirolo. Inoltre, vedere quanto segnalato alla NC131. |

| (*) | <b>RILIEVI ITS CONTROLLI TECNICI</b><br>(*) NC = Non Conformità      OSS = Osservazioni | ISP. | <b>RISPOSTA DEL PROGETTISTA</b><br>(09.07.2025)<br>(05.08.2025) | <b>RISCONTRO ITS CONTROLLI TECNICI</b><br>(31.07.2025)<br>(01.09.2025) |
|---|---|---|---|---|
| | <p>Si segnala che lo stesso non sembra rispecchiare quanto previsto nel progetto strutturale dove è presente una trave “a mensola” e non è previsto il “travetto prefabbricato”. Di conseguenza va rivisto anche il nodo con la vetrata sottostante.</p> | | | |

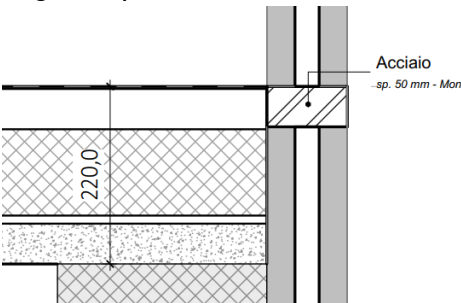
| (*) | <b>RILIEVI ITS CONTROLLI TECNICI</b><br>(*) NC = Non Conformità      OSS = Osservazioni | ISP. | <b>RISPOSTA DEL PROGETTISTA</b><br>(09.07.2025)<br>(05.08.2025) | <b>RISCONTRO ITS CONTROLLI TECNICI</b><br>(31.07.2025)<br>(01.09.2025) |
|---|---|---|---|---|
| NC134. | <p>D-04: approfondire elementi oggetto di appalto come, ad esempio, il nodo di seguito riportato</p> | | È dettaglio nella tavola presente | <b>Non Conformità risolta.</b> |

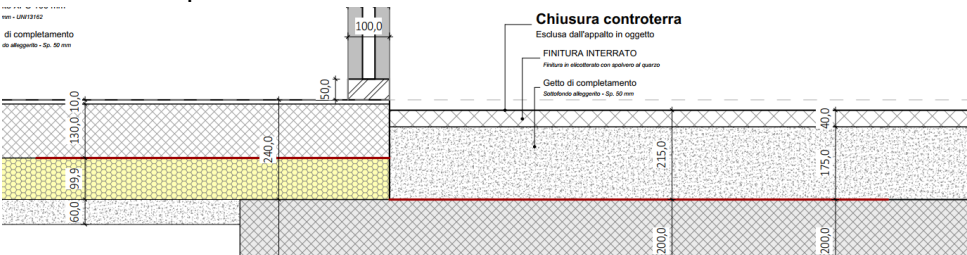
| (*) | RILIEVI ITS CONTROLLI TECNICI | | ISP. | RISPOSTA DEL PROGETTISTA<br>(09.07.2025)<br>(05.08.2025) | RISCONTRO ITS CONTROLLI<br>TECNICI<br>(31.07.2025)<br>(01.09.2025) |
|---|---|---|---|---|---|
| <b>NC135.</b> | <p>D-06: Preso atto che la “chiusura controterra” non è oggetto di appalto si chiede di chiarire, in questa fase intermedia, cosa viene realizzato</p> <p>L'impermeabilizzazione è prevista? La stratigrafia interna? È esclusa solo la finitura? Verificare e chiarire.</p> | | SA | Verrà chiarito | <p><b>Non Conformità risolta in parte.</b></p> <p>È stata inserita la specifica “opera esclusa dall'appalto” per ogni strato componente la Chiusura Controterra.</p> <p>Si rimanda alla NC 137 relativa ai chiarimenti necessari in merito alla protezione del livello interrato essendo esclusa la realizzazione dell'impermeabilizzazione.</p> |
