ORDEM DE SERVIÇO

LIDER AR SERVIÇOS EM REFRIGERAÇÃO LTDA

Tipo de tarefa	Finalizada
CORREÇÃO DE VAZAMENTO	Finalizada manualmente

PRESSURIZAÇÃO DA INFRA ESTRUTURA, RECOLHIMENTO DE FLUIDO REFRIGERANTE, CORREÇÃO DE VAZAMENTO E OU SUBSTITUIÇÃO DA INFRA ESTRUTURA DE 5M PARA CORRIGIR O ERRO NA CENTRAL DE AR TIPO SPLIT HIGH WALL, 12.000 BTUS FUJITSU.

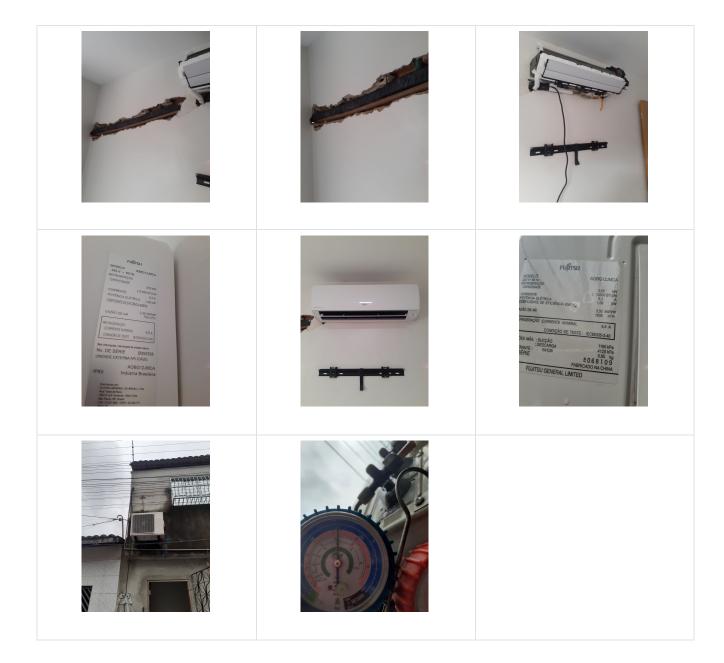
Fotos

Foi realizada a pressurização da infraestrutura da central de ar Fujitsu e constatado vazamento.

Foi realizada a substituição da infraestrutura e feita a reinstalação da central de ar, 4 metros de tubulação, usado 850 gramas de fluido R410A.
