# RK 固件升级失败原因分析

文件标识: RK-PC-YF-182

发布版本: V1.2.1

工厂和工程师经常会遇到固件升级失败的问题，为了方便查找问题，本文档整理了一些常见的问题和分析建议。

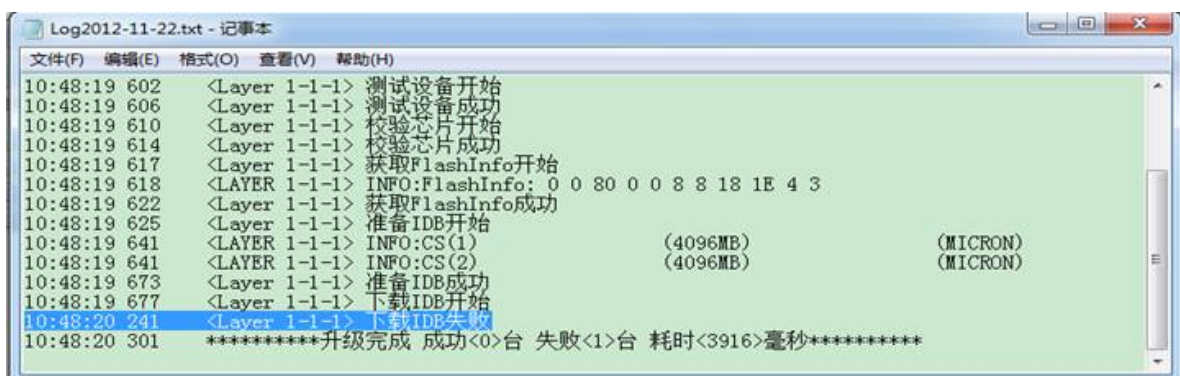
量产工具提示写入 ID\_BLOCK 失败：

开发工具提示写入 ID\_BLOCK 失败：

开发工具 log 目录下 log 提示比较出错:

量产工具 log 目录下 log 提示:

并且 LOG 目录中有几个 bin 文件:

下面这种情况，只有一个 bits 或者几个 bits 差异的，是 DDR 问题，参考“[1.2 下载 BootCode 成功后测试设备失败](#)”的处理方法。

下面这种情况，有非常多的 bits 不同，一般是 NANDFLASH 有问题，可以多升级几次固件看是否可以解决. 如果 NAND FLASH 电源纹波太大或者没有使用滤波电容，可能也会出现这个问题。

电源正常的情况下多次升级不能解决的，需要更换 NAND FLASH 解决。

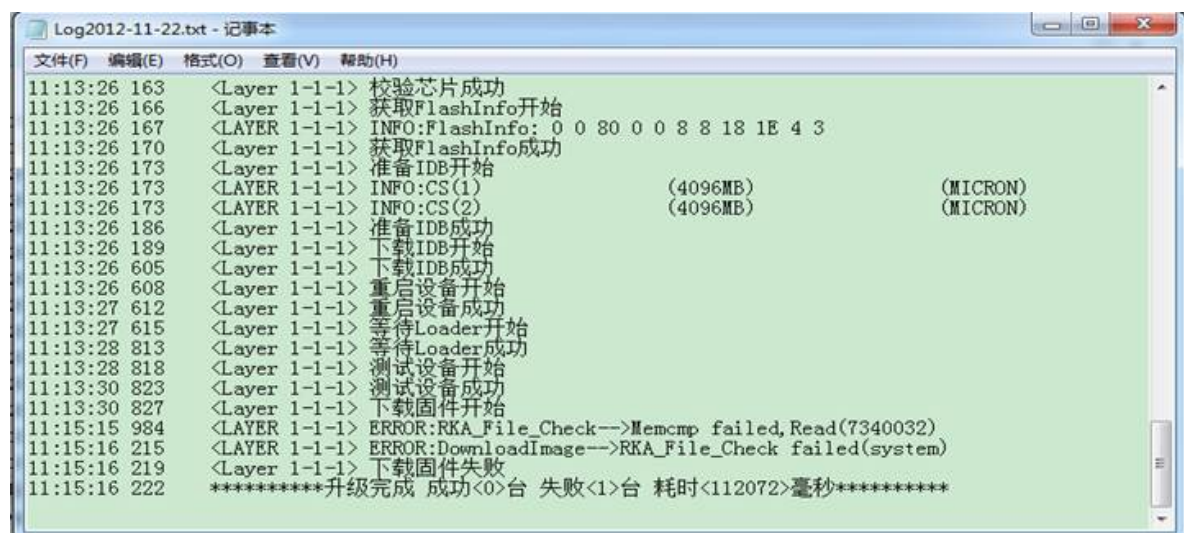
量产工具 log 目录下 log 提示 RKA\_File\_Check failed:

这种情况下 log 目录下还会生成两个，一个是固件要写到 flash 的数据，一个是 flash 里面读出来错误数据:

上图的固件是 rk30 的，打包时参数配置错误，配置成 RK29 了。

打开文件 mkupdate.bat，修改

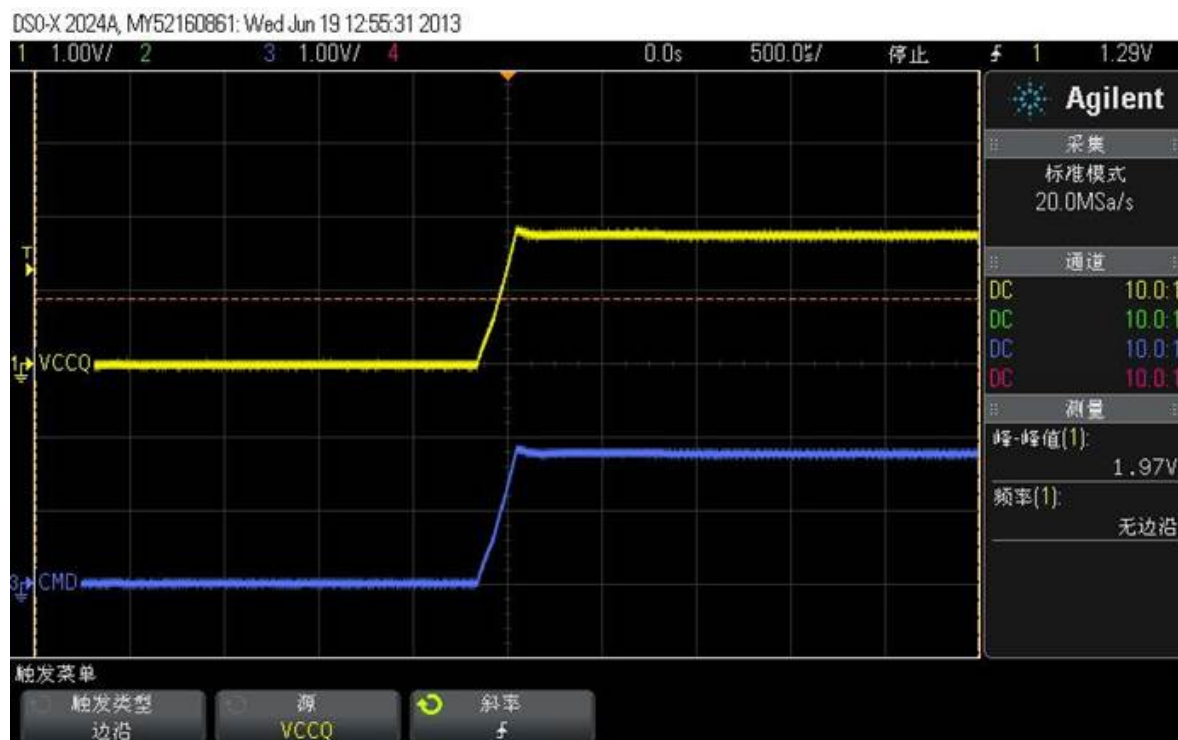
1. 先查硬件原理图和版图。CMD, DATA0-DATA7 都要上拉，上拉电阻建议 10K。检查上拉电阻是否虚焊。PCB 版图上 EMMC 信号线不能通过连接 NC 脚走线。
2. 用示波器测量上电时序。CMD 信号与 EMMC 的 VCCQ 最好一起上电，如下图所示。若 CMD 线迟于 VCCQ 上电，部分 EMMC 将无法引导开机。
