雨漏り調査報告書

| 基本情報 | | | |
|---|---|---|---|
| お客様名 | 株式会社羽山工務店 | 物件名 | 仁礼工業株式会社 |
| 調査日 | 2026/07/16 | 天候 | 曇り |

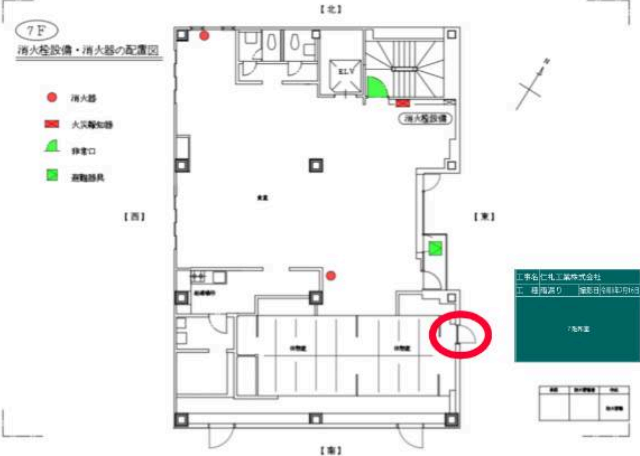
7階休憩室

☒ 雨漏り箇所・漏水痕の有無

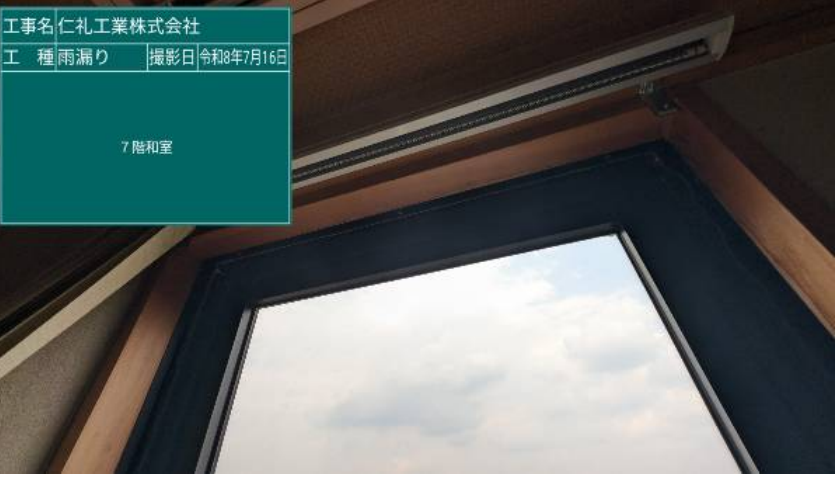
7階休憩室

サッシ枠から雨漏り

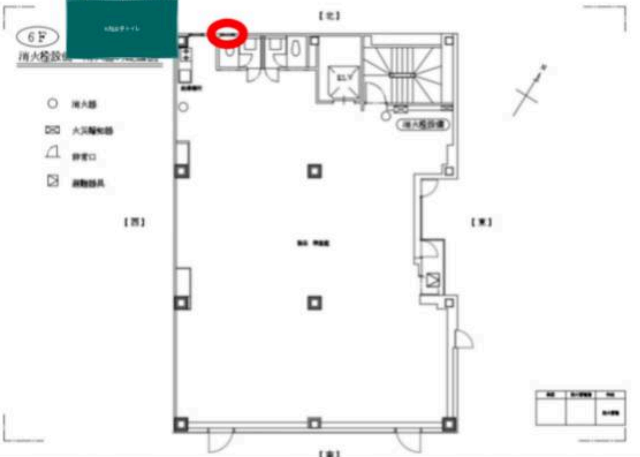
6階女子トイレ

サッシ枠から雨漏りす

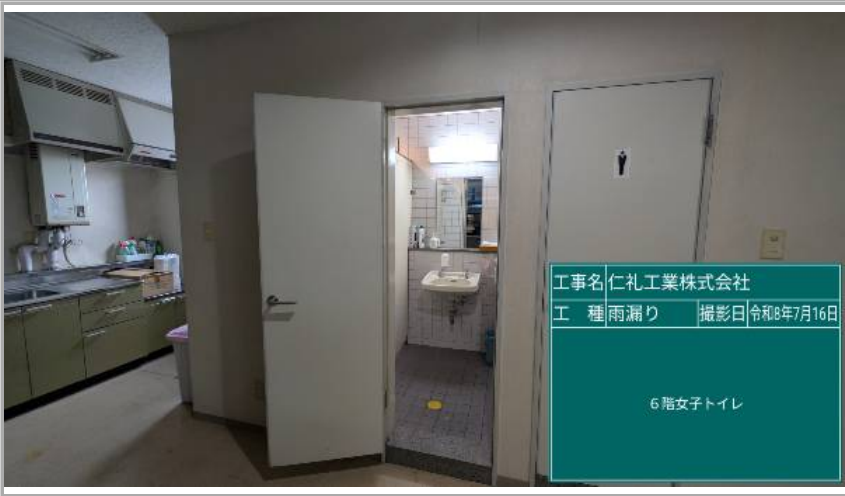
| 6階女子トイレ | |

| 6階女子トイレ | |
|---|---|
| サッシ枠から雨漏り | |

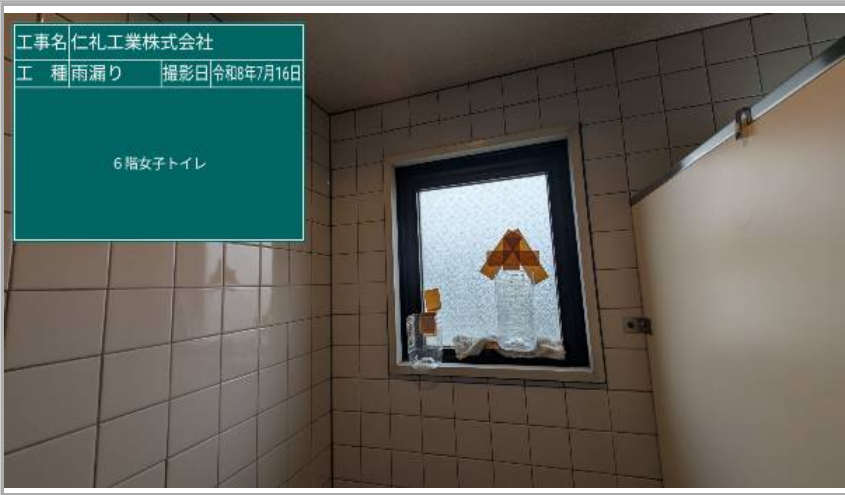
| 6階女子トイレ | |

| 6階女子トイレ | |
|---|---|
| サッシ枠から雨漏り | |

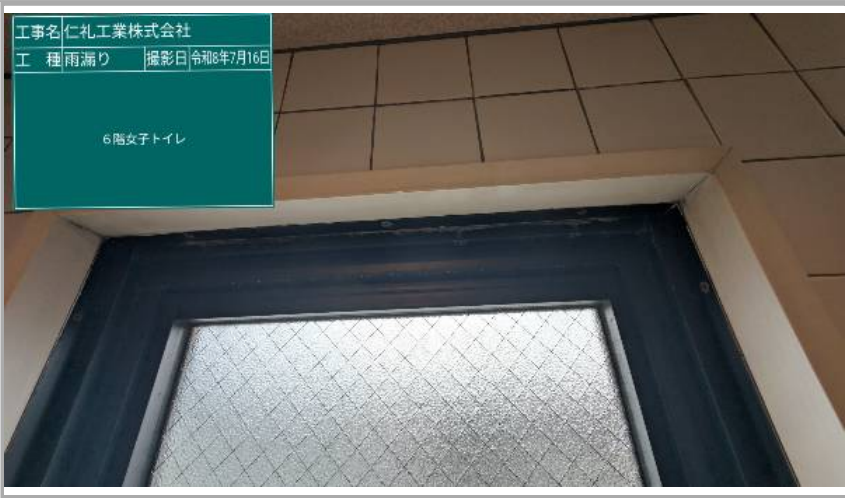
| 6階女子トイレ | |

| 6階女子トイレ | |
|---|---|
| サッシ枠から雨漏り | |

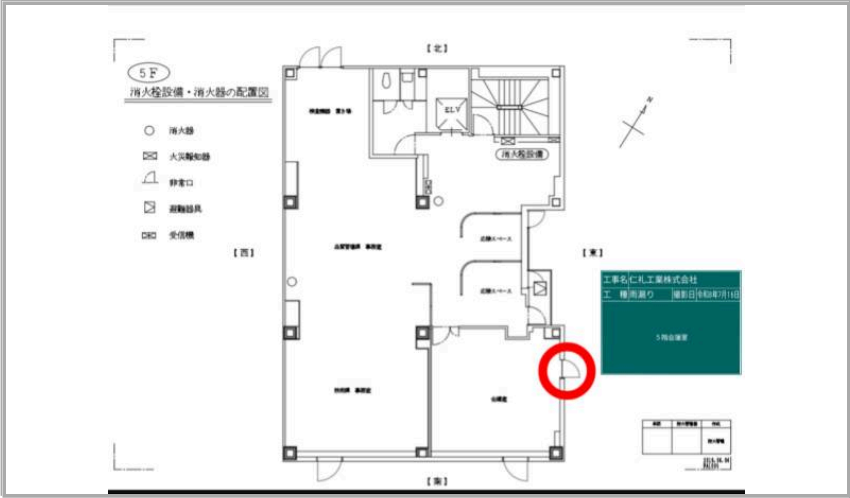
| 5階会議室 | |

| 5階会議室 | |
|---|---|
| サッシ枠から雨漏り | |

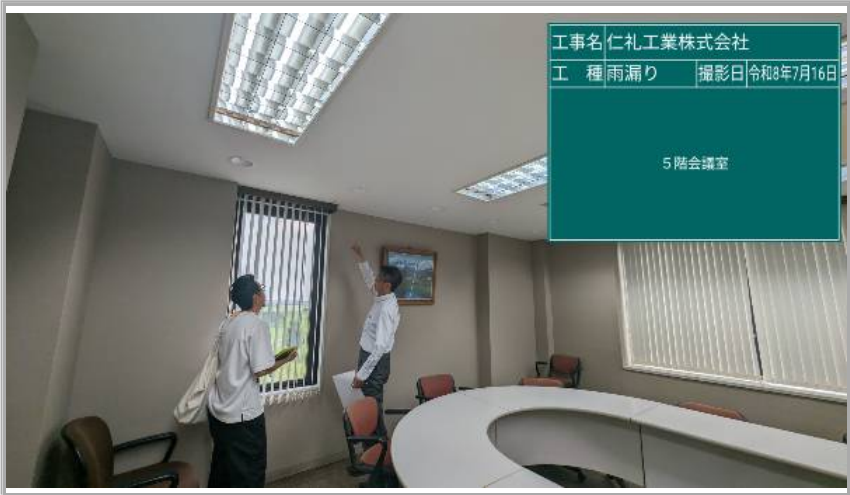
| 5階会議室 | |

| 5階会議室 | |
|---|---|
| サッシ枠から雨漏り | |

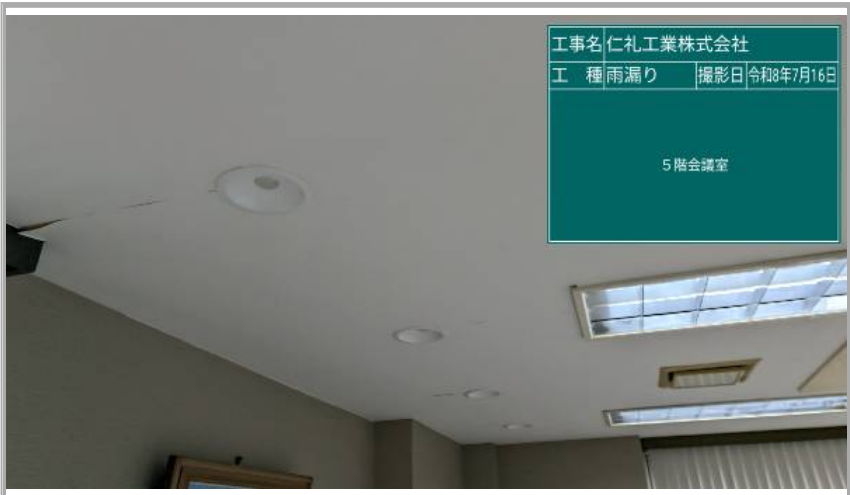
| 5階会議室 | |

| 5階会議室 | |
|---|---|
| 天井クロスめくれ有り | |

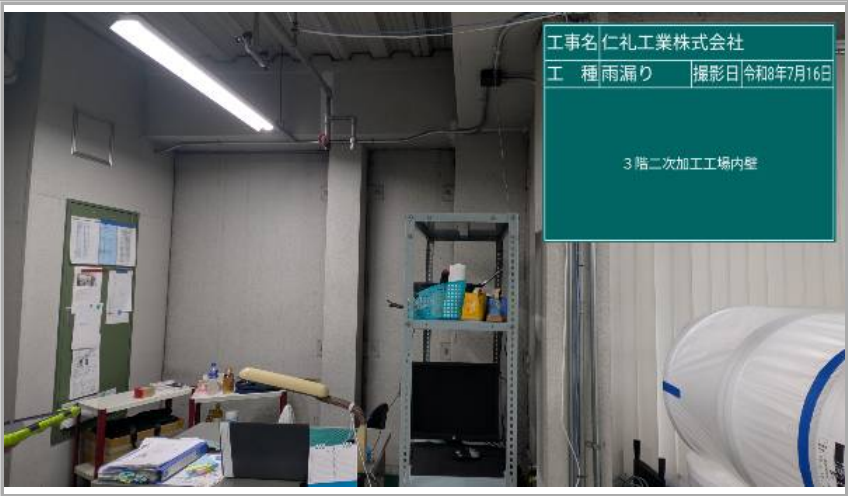
### 3 階壁

壁から雨漏り

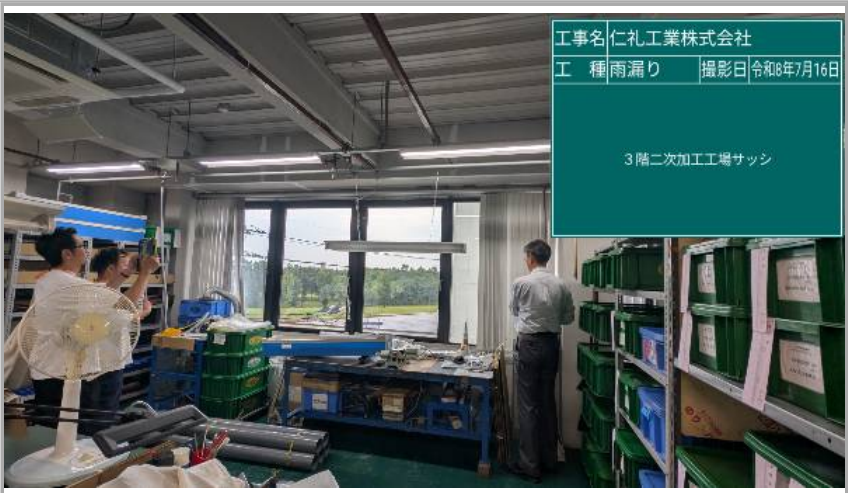
### 3 階サッシ

サッシ枠から雨漏り

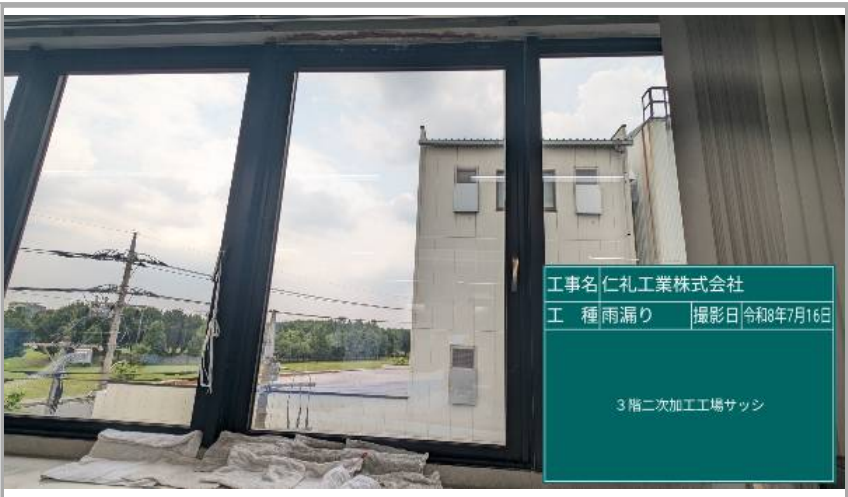
### 3 階サッシ

サッシ枠から雨漏り

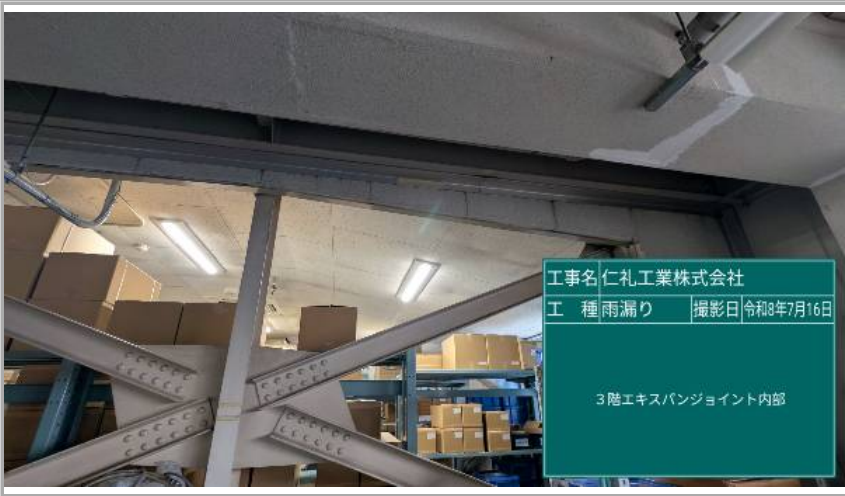
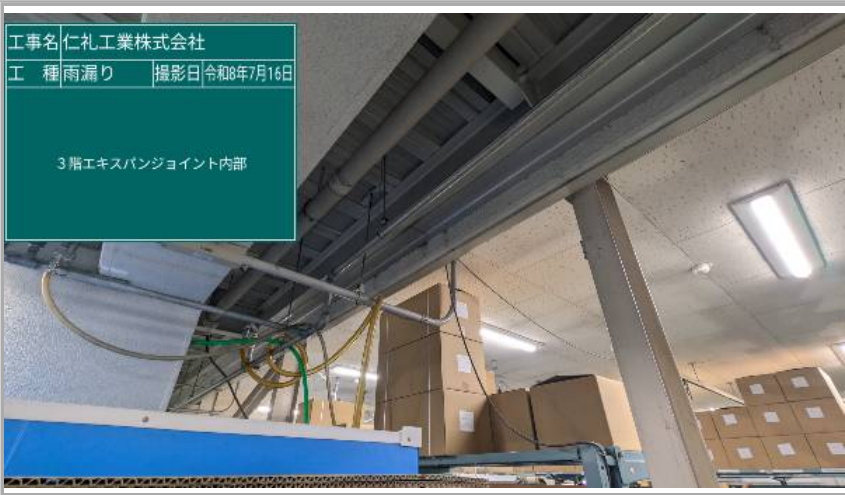
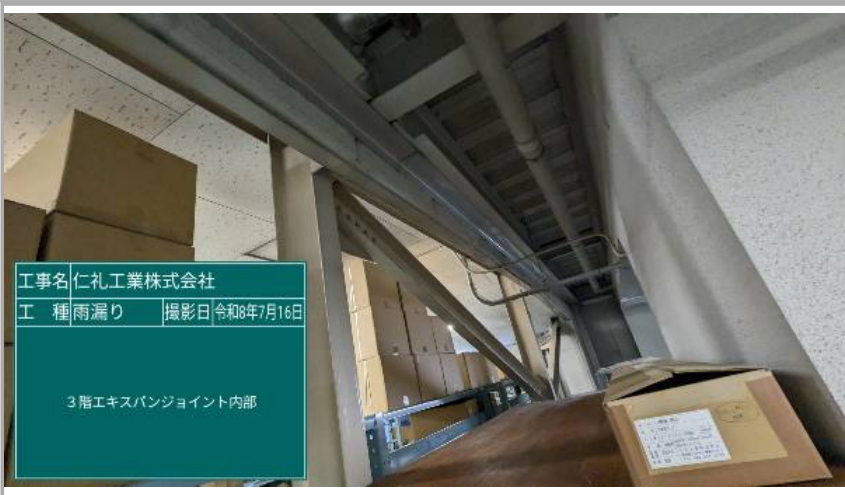
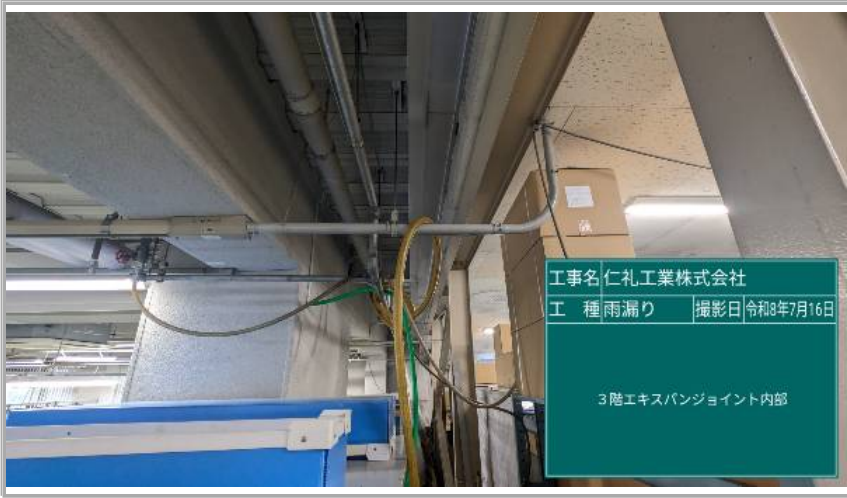
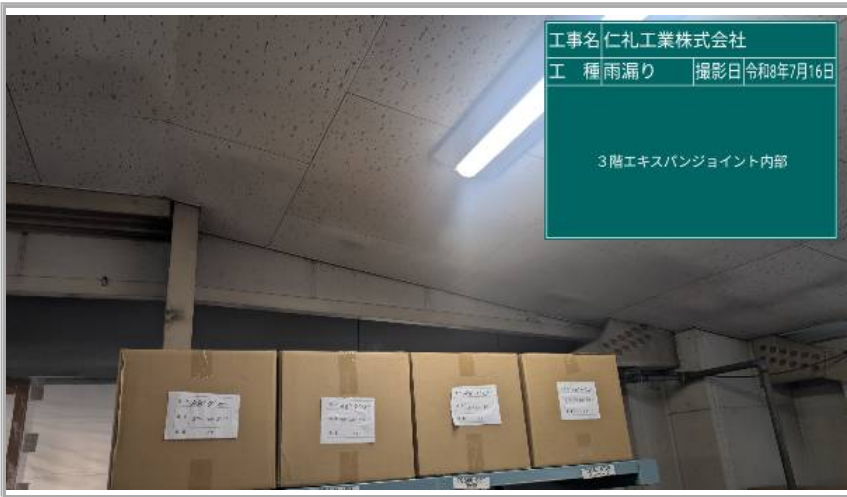
3階エキスパンジョイント下部分

☒ 雨漏り箇所・漏水痕の有無

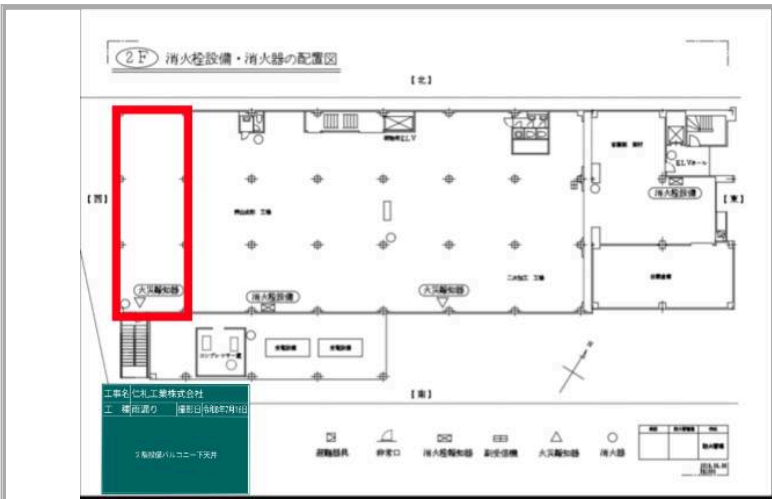
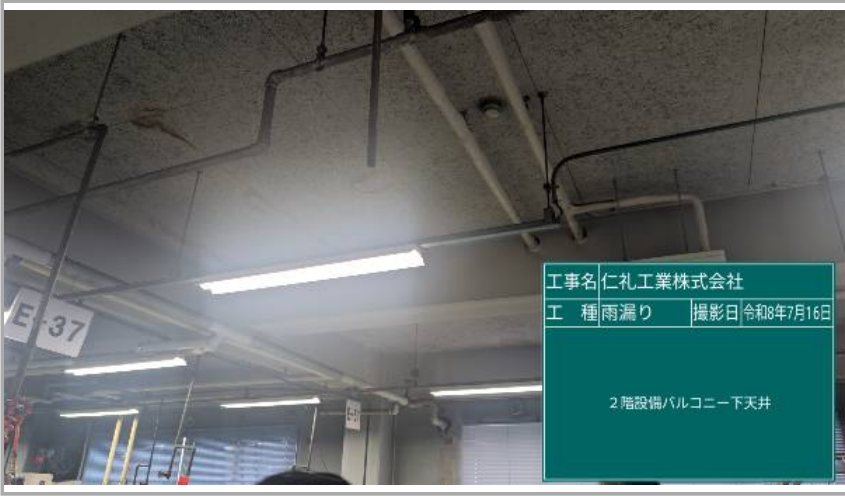
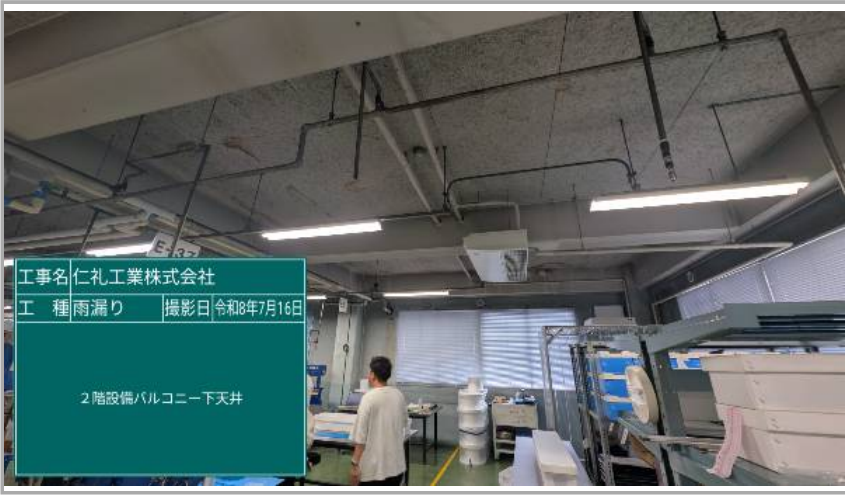
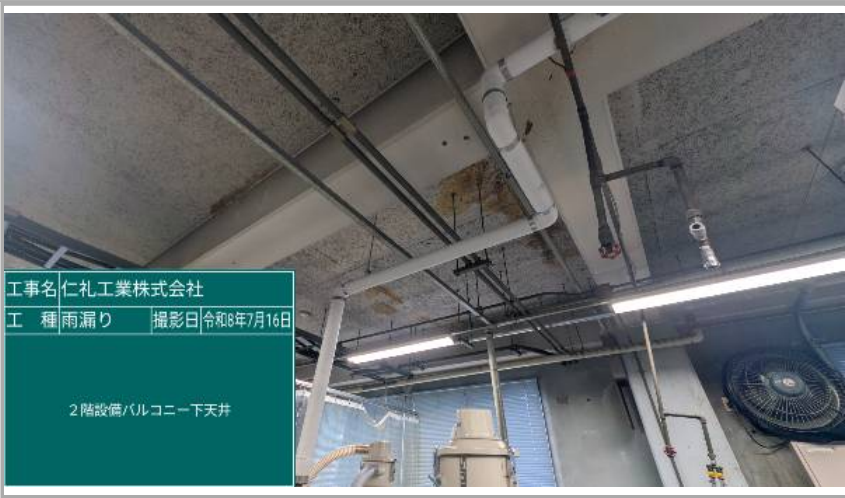
2階設備バルコニー下天井

☒ 雨漏り箇所・漏水痕の有無

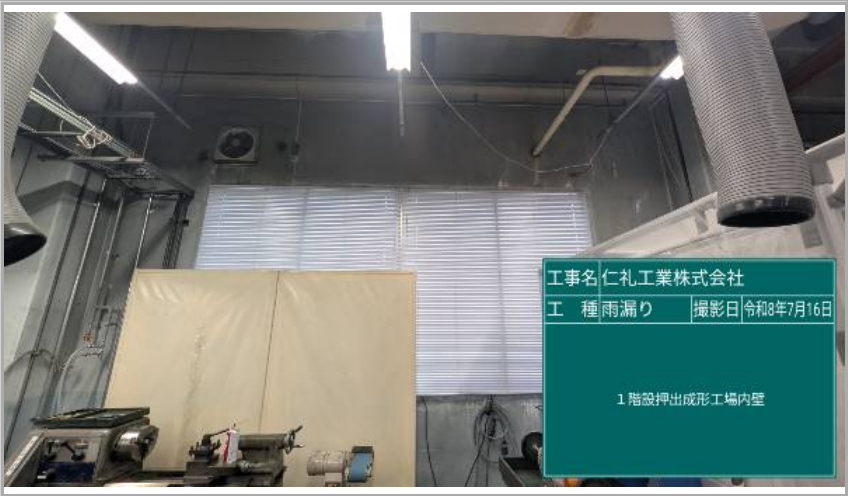
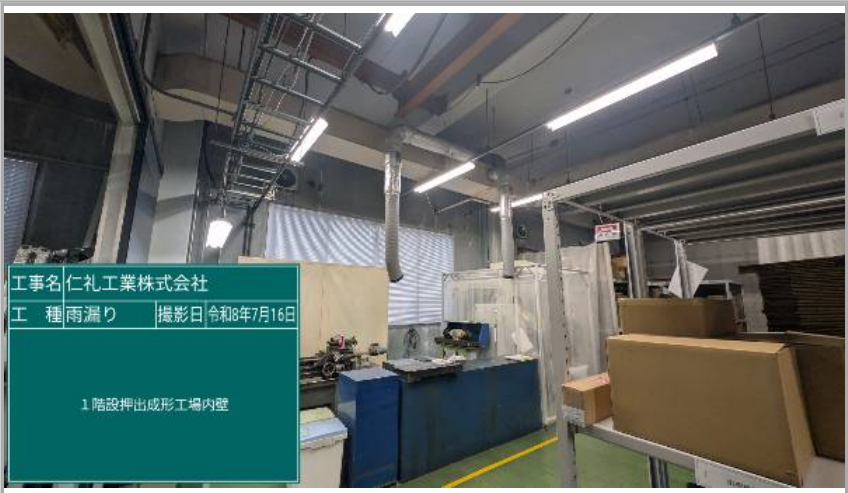
### 1 階押出成形工場内壁

☒ 雨漏り箇所・漏水痕の有無
