## 雨漏り調査報告書

| 基本情報 | | | |
|---|---|---|---|
| お客様名 | 有限会社山下工務店 | 物件名 | 有限会社石井製作所 |
| 調査日 | 2026/07/17 | 天候 | 雨上がり |
| 発行日 | 2026/07/22 | 文書番号 | 2026-001 |

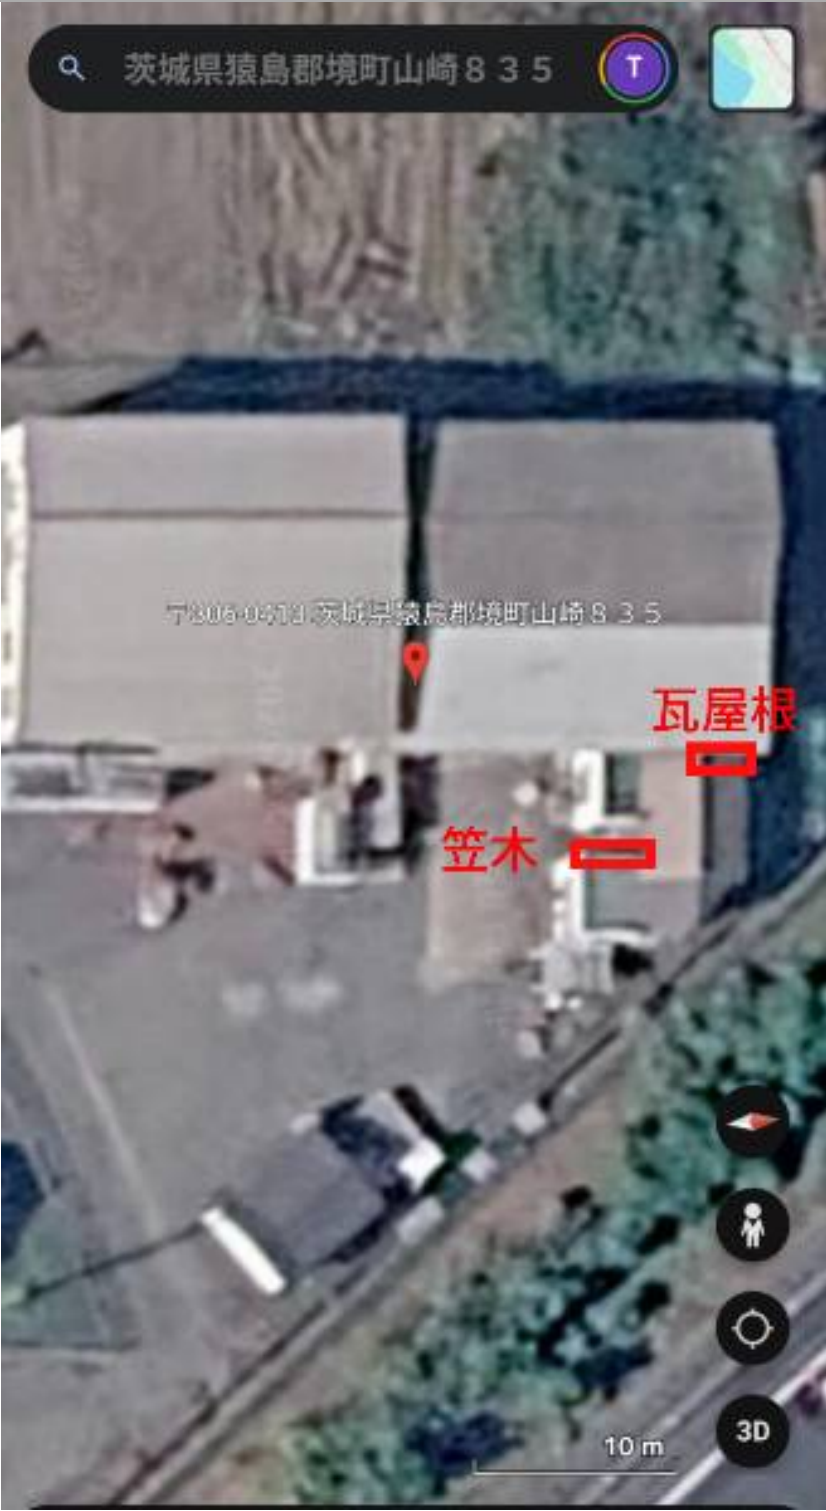
図面・雨漏り箇所マップ

メモ 笠木から事務所入り口左側のサッシへ雨漏り。瓦屋根から流しの天井付近へ雨漏り。

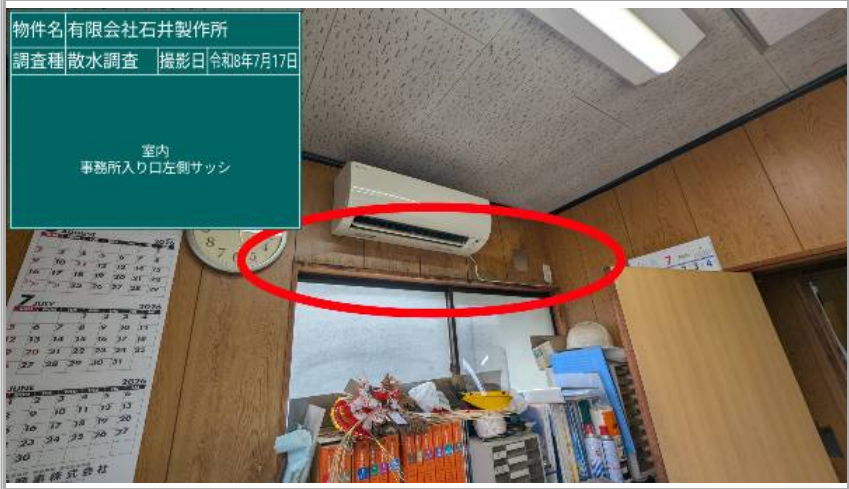
室内 事務所入り口左側サッシ

☒ 雨漏り箇所

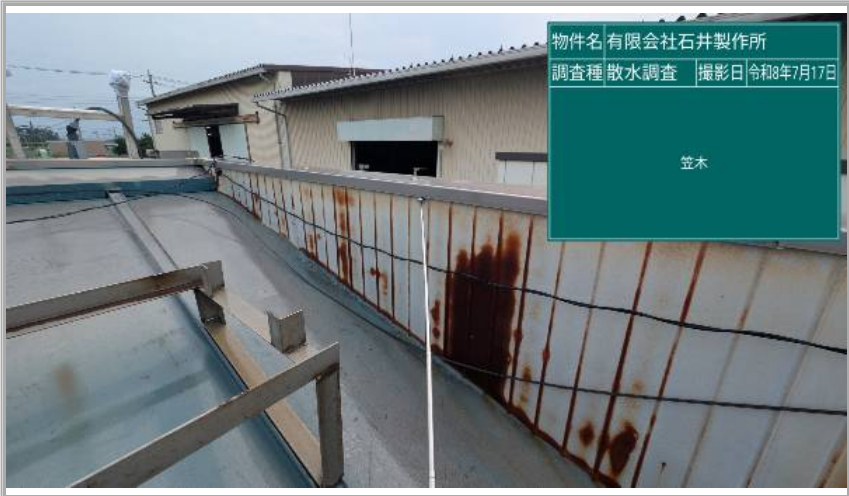
笠木板金取り合い部分から入水を確認しました。

笠木の下地処理が不十分な事が考えられます。  
瓦屋根の下地の劣化が考えられます。  
雨樋の熱伸縮によってジョイントが外れた可能性が考えられます。

| 選択 | 箇所 | 補修内容 | 推奨時期 | 優先度 |
|---|---|---|---|---|
| <input type="checkbox"/> | 笠木 | 既存笠木板金は撤去して下地処理をしっかりと施工する事をお勧めいたします。 | 早期 | 高 ✓ |

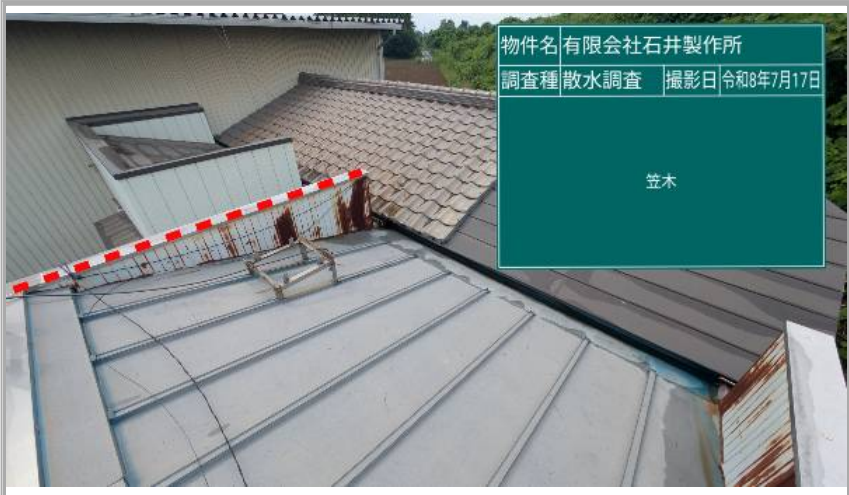
笠木

笠木板金取り合い部分から入水を確認しました。

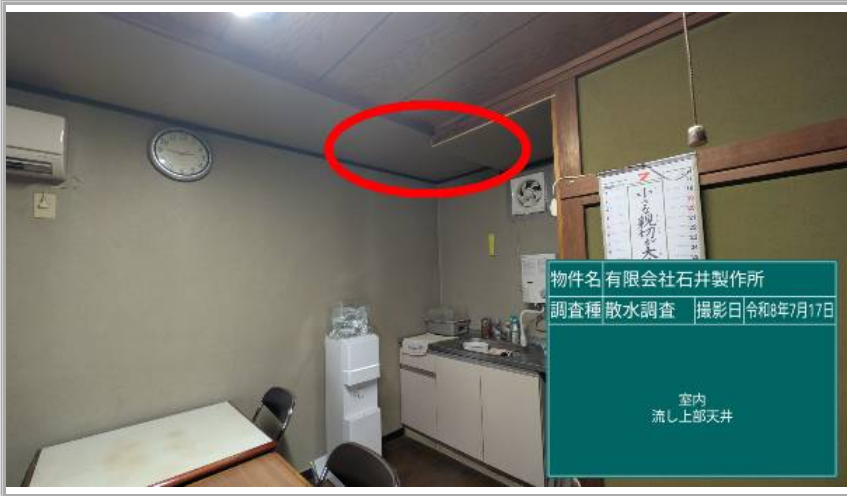
#### 室内 流し上部天井

☒ 雨漏り箇所

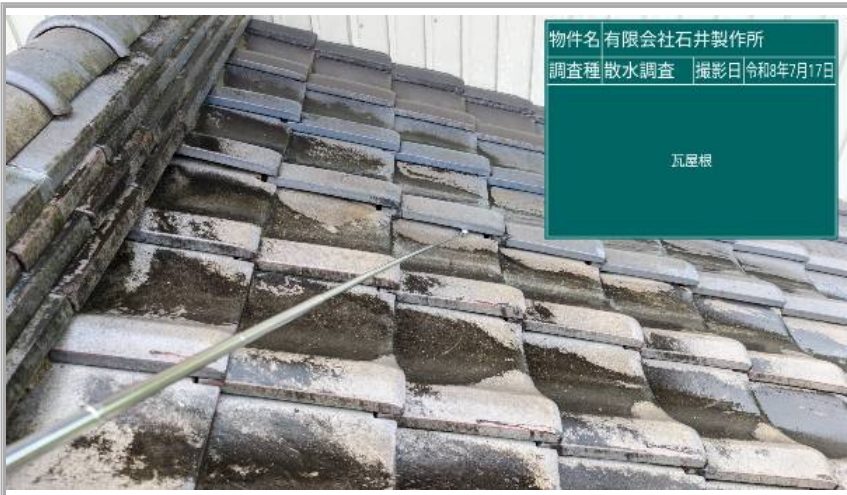
#### 瓦屋根

瓦取り合いから入水を確認しました。  
下地が悪くなっている事が考えられます。

| 選択 | 箇所 | 補修内容 | 推奨時期 | 優先度 |
|---|---|---|---|---|
| <input type="checkbox"/> | 瓦屋根 | 写真の範囲を下地改修。（瓦は既存再利用） | 早期 | 高 ✓ |

瓦屋根は全体の下地劣化もかんがえられますので、葺き替えの提案もご用意いたします。

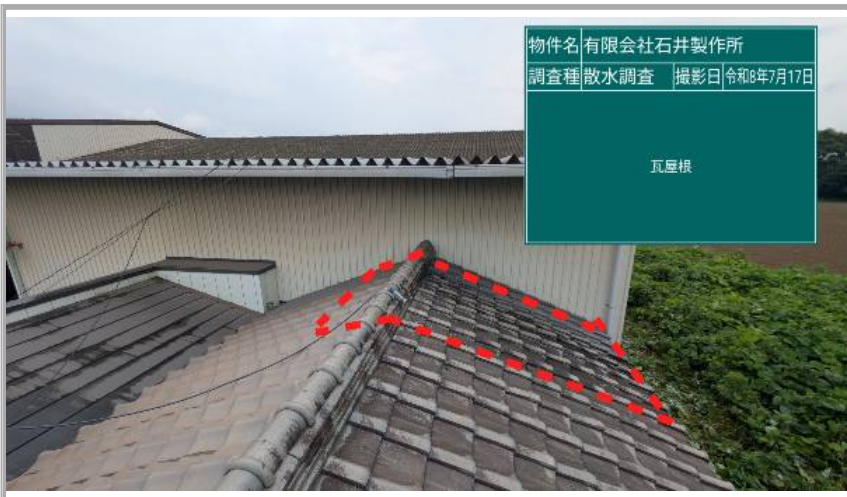
#### 瓦屋根

瓦取り合いから入水を確認しました。  
最低限必要な工事範囲です。

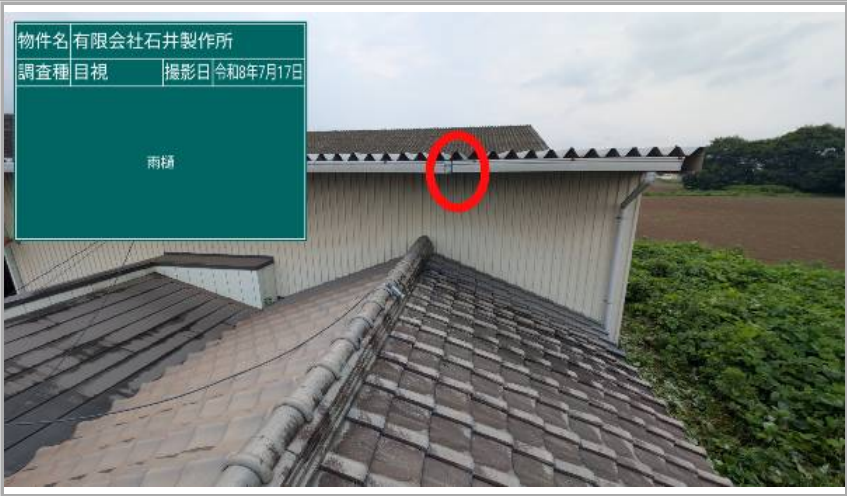
| 樋（雨樋） | |

| 樋（雨樋） | |
|---|---|
| 軒樋ジョイント外れ | |

| 選択 | 箇所 | 補修内容 | 推奨時期 | 優先度 |
|---|---|---|---|---|
| <input type="checkbox"/> | 雨樋 | 再接着 | 早期 | 中 ✓ |

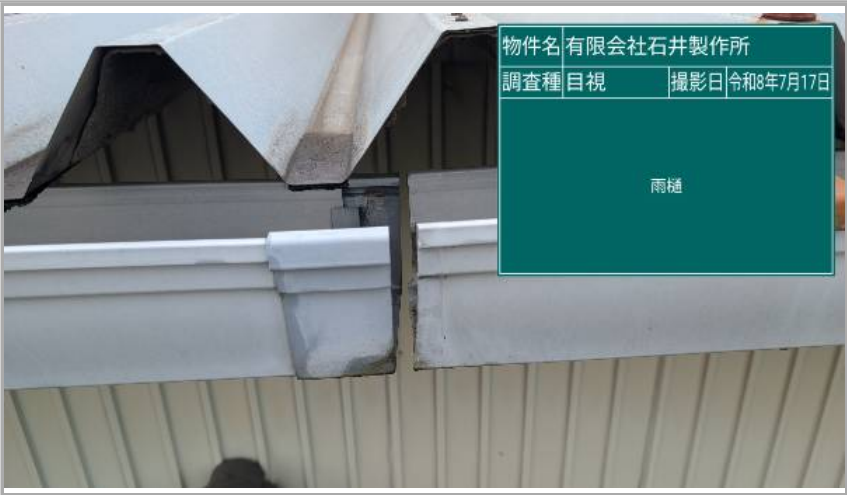
| 樋（雨樋） | |

| 樋（雨樋） | |
|---|---|
| 軒樋ジョイント外れ | |
