雨漏り調査報告書

| 基本情報 | | | |
|---|---|---|---|
| お客様名 | 有限会社山下工務店 | 物件名 | ライニングコンテナ株式会社 |
| 所在地 | 茨城県猿島郡境町下小橋867番地11 | | |
| 調査日 | 2026/07/11 | 天候 | 晴れ |

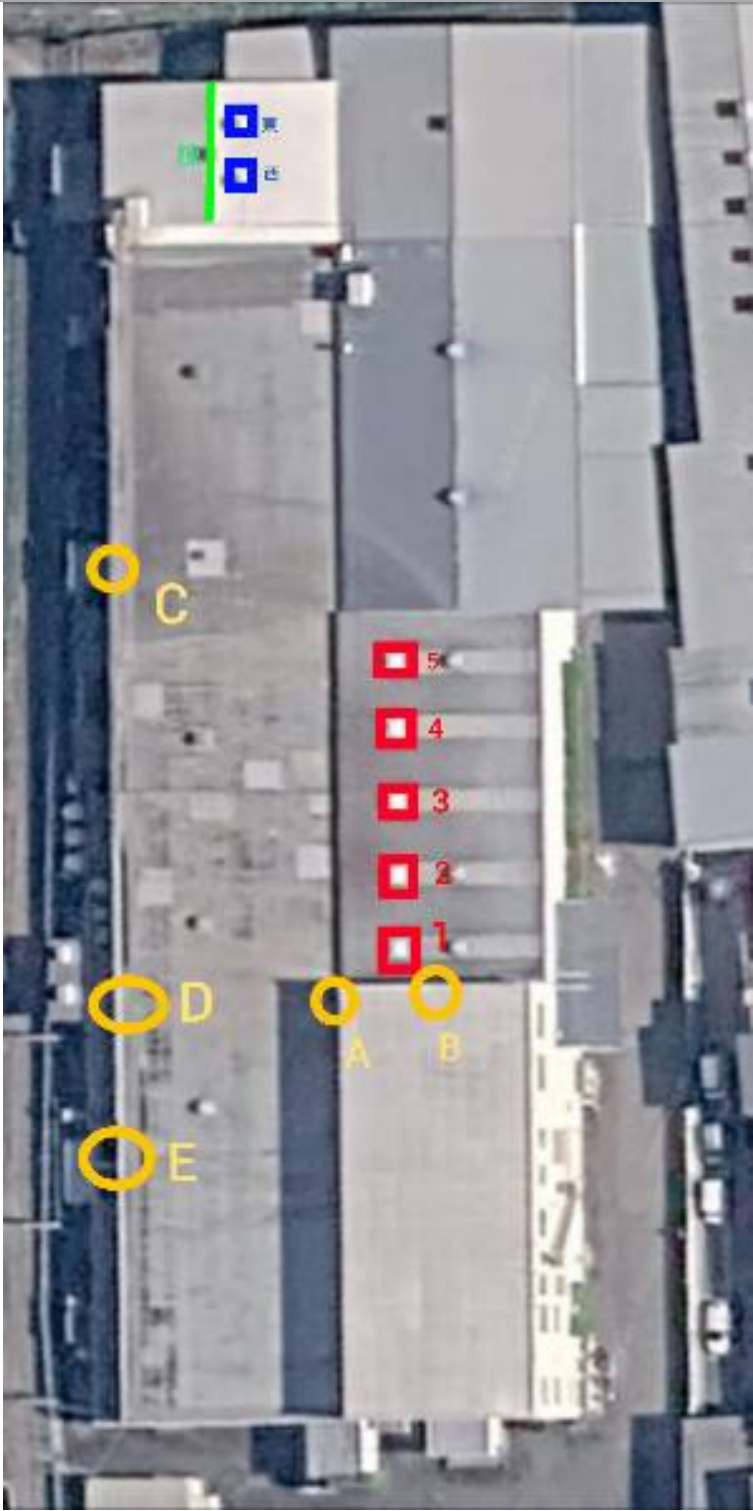
間取り図・雨漏り箇所マップ

【凡例】 ● 雨漏り箇所   ★ 水染み・雨漏り跡   × 劣化箇所

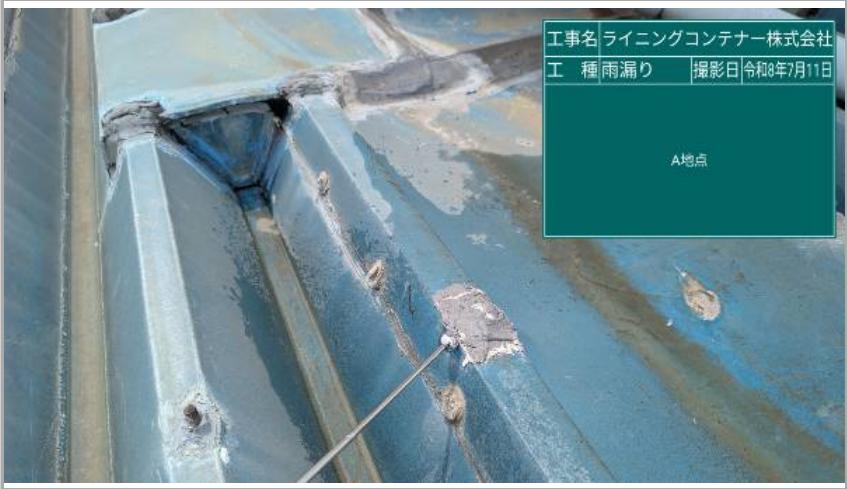
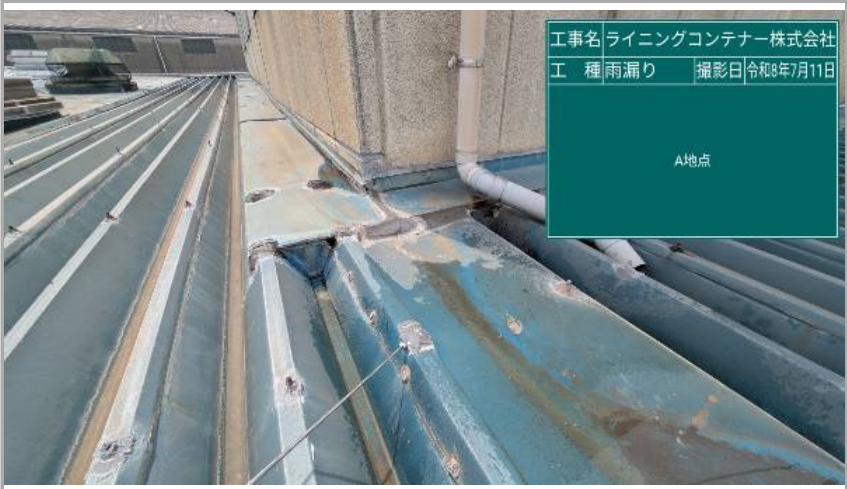
シーリングの切れ目から入水確認しました。

少し引きの画像です。

| 選択 | 箇所 | 補修内容 | 推奨時期 | 優先度 |
|---|---|---|---|---|
| <input type="checkbox"/> | A 地点 | シーリングの打ち替えが必要です。 | 早期 | 高    ✓ |

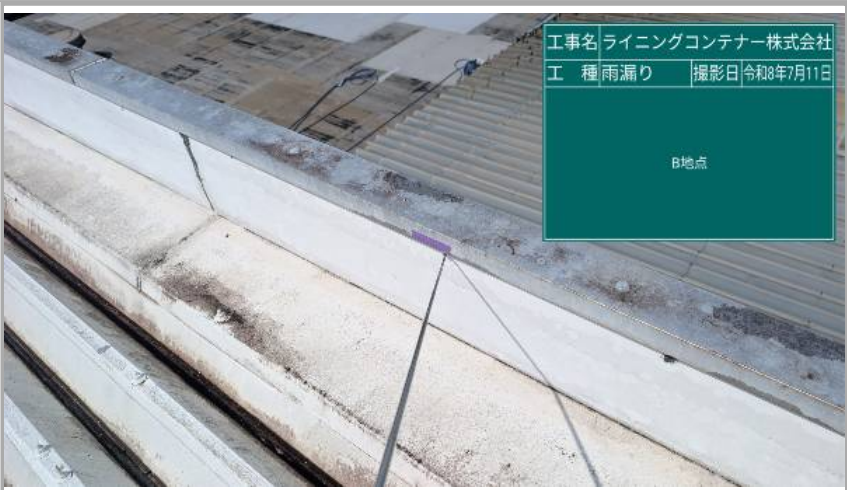
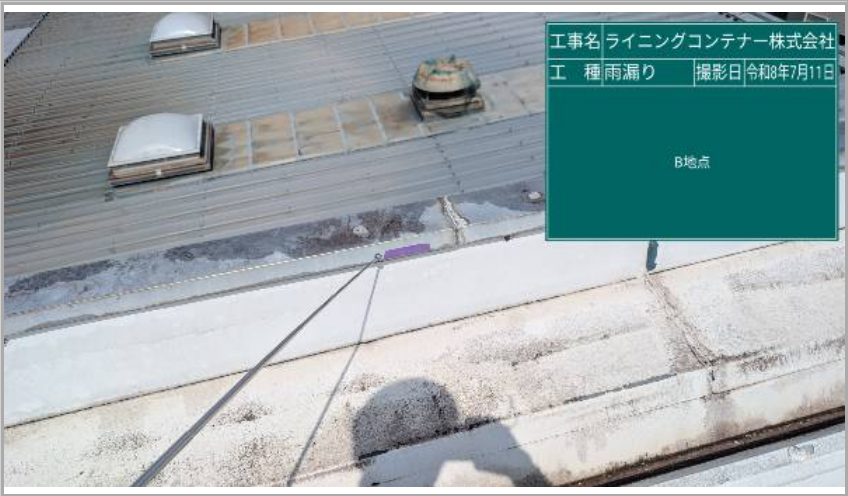
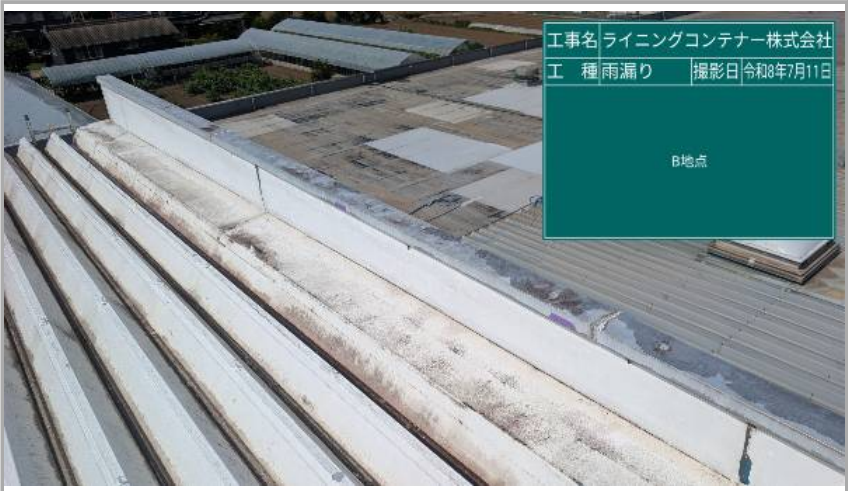
1階工場への入水は確認できませんでした。  
3階休憩所へ入水確認しました。

| B 地点 | |
|---|---|
| 1 階工場への入水は確認できませんでした。<br>3 階休憩所へ入水確認しました。 | |

| B 地点 | |
|---|---|
| 少し引きの画像です。 | |

| 選択 | 箇所 | 補修内容 | 推奨時期 | 優先度 |
|---|---|---|---|---|
| <input type="checkbox"/> | B 地点 | 笠木の内、外シーリング新設が必要です。 | 早期 | 高    ✓ |

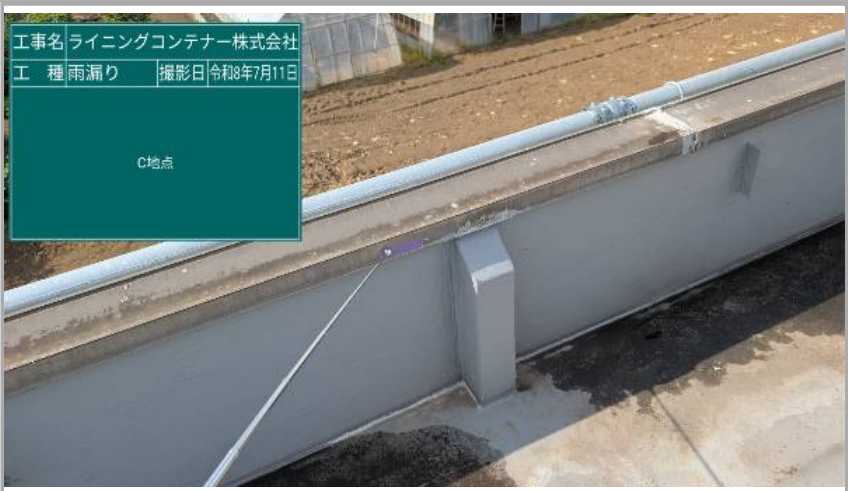
| C 地点 | |

| C 地点 | |
|---|---|
| 笠木の取り合いから入水確認しました。 | |

| 選択 | 箇所 | 補修内容 | 推奨時期 | 優先度 |
|---|---|---|---|---|
| <input type="checkbox"/> | C.D.E 地点 | 笠木内側シーリング新設が必要です。 | 早期 | 高    ✓ |

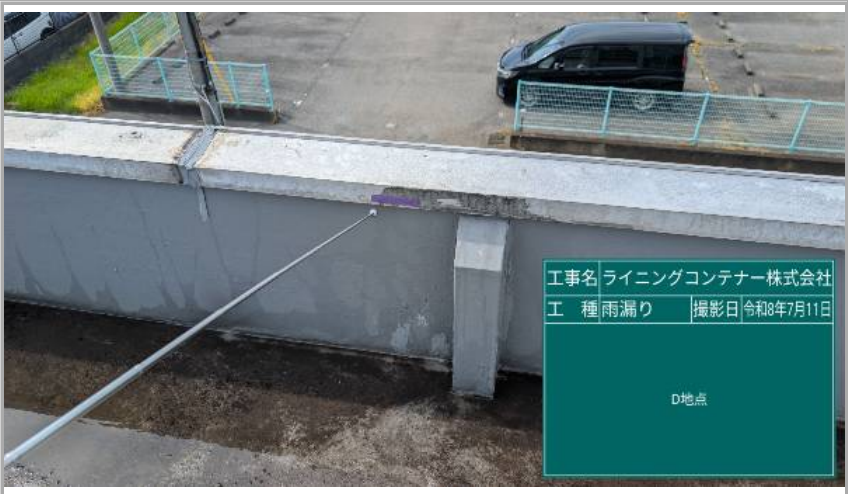
D地点

笠木の取り合いから入水確認しました。

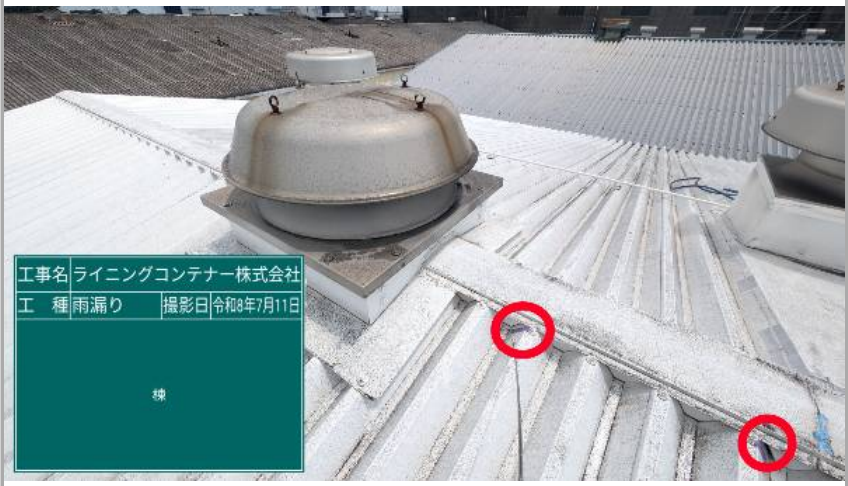
ベンチレーター北付近棟

棟、面戸の隙間から入水確認しました。

| 選択 | 箇所 | 補修内容 | 推奨時期 | 優先度 |
|---|---|---|---|---|
| <input type="checkbox"/> | 北ベンチレーターまわり棟 | 面戸の取り合いにシーリング新設が必要です。 | 早期 | 高    ✓ |

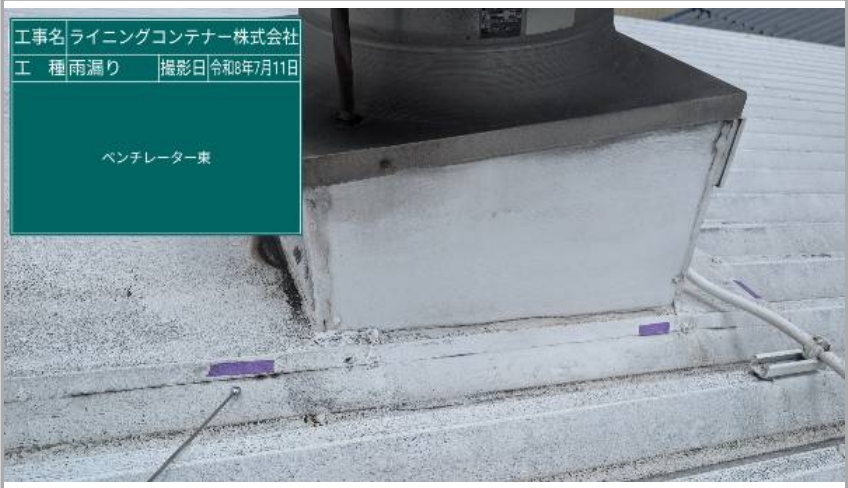
ベンチレーター東

板金の取り合いから入水確認しました。

| 選択 | 箇所 | 補修内容 | 推奨時期 | 優先度 |
|---|---|---|---|---|
| <input type="checkbox"/> | ベンチレーター東、西 | 各部、板金処理、シーリング新設が必要です。 | 早期 | 高    ✓ |

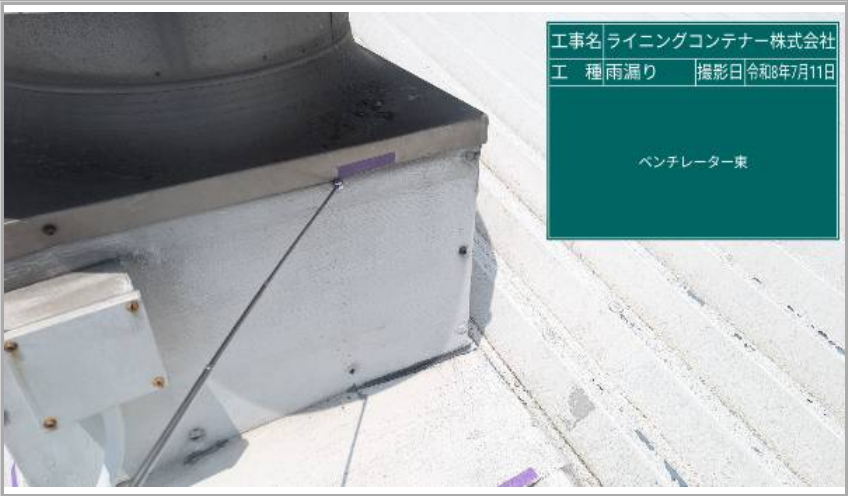
ベンチレーター東

ベンチレーターの取り付けから入水確認しました。

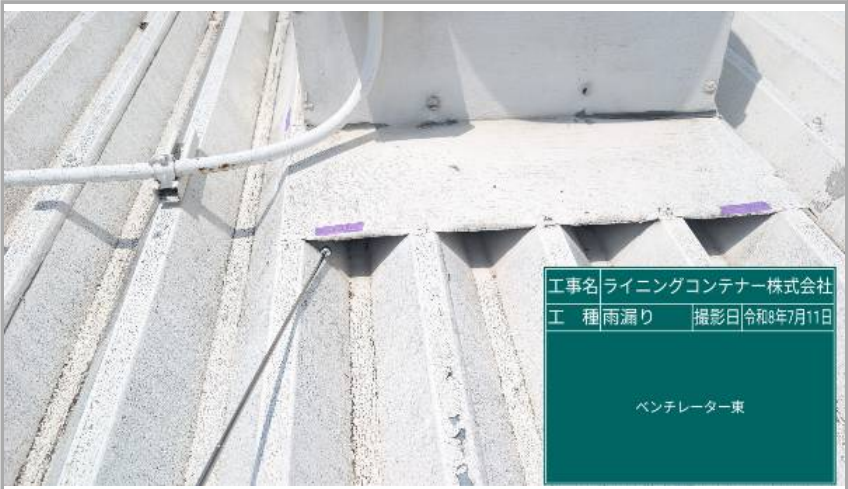
ベンチレーター東

板金の取り付けから入水確認しました。

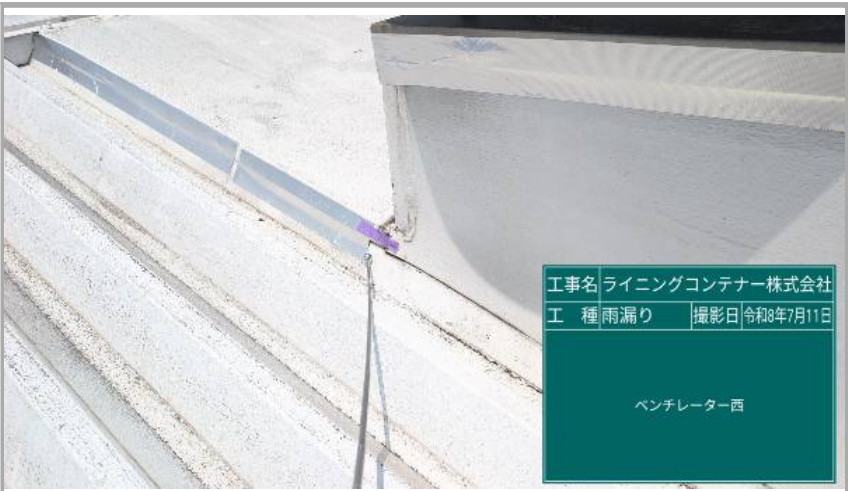
ベンチレーター西

板金の取り付けから入水確認しました。

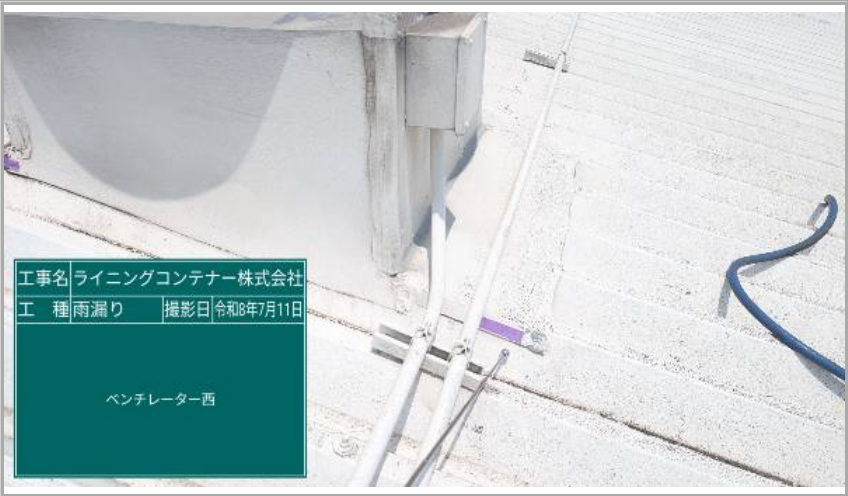
| ベンチレーター西 | |

| ベンチレーター西 | |
|---|---|
| 板金の取り合いから入水確認しました。 | |

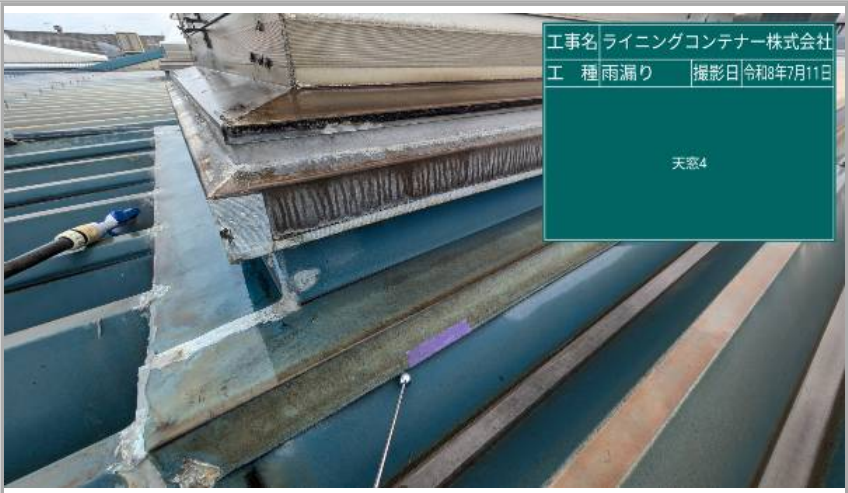
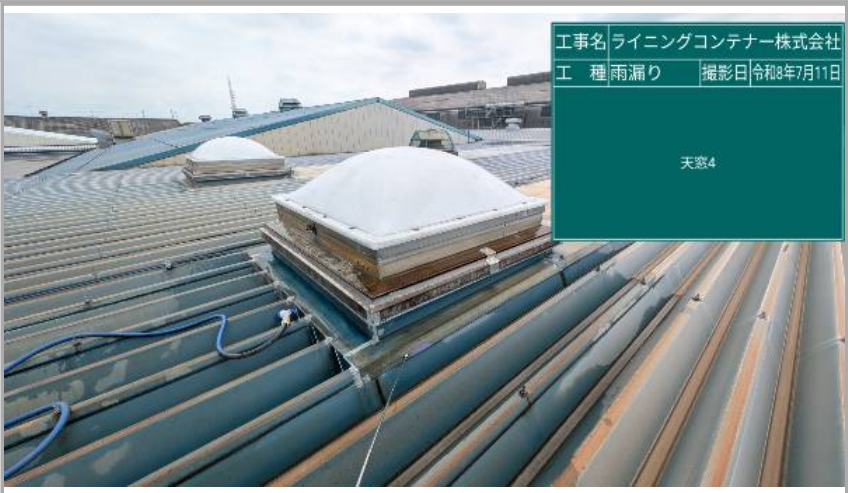
| 天窓 4 | |

| 天窓 4 | |
|---|---|
| 板金の取り合いから入水確認しました。 | |

| 天窓 4 | |
|---|---|
| 少し引きの画像です。 | |

| 選択 | 箇所 | 補修内容 | 推奨時期 | 優先度 |
|---|---|---|---|---|
| <input type="checkbox"/> | 各天窓 | 各部シーリング新設が必要です。 | 早期 | 高    ✓ |

各天窓：本体の取り合い部分、今回入水を確認できなかった箇所もシーリングを新設してあげると安心かと思います。  
また、原因が複合している可能性もあり、調査→補修→再雨漏り→調査→補修。のサイクルが必要になる可能性があります。

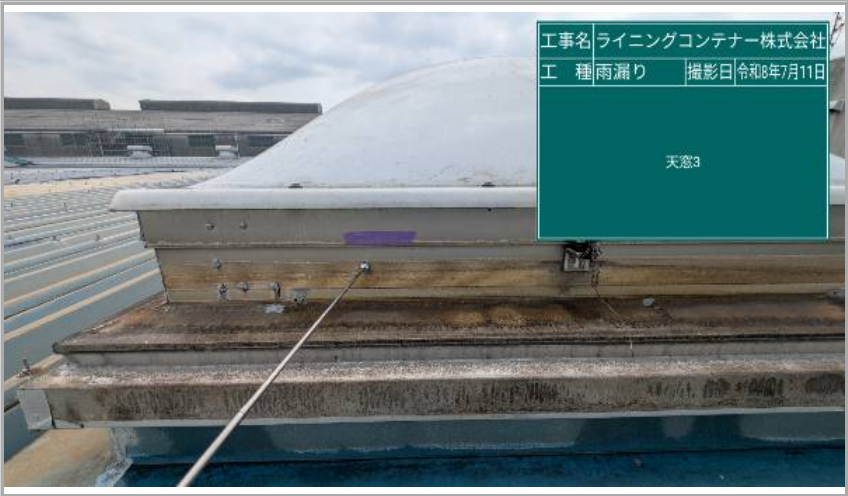
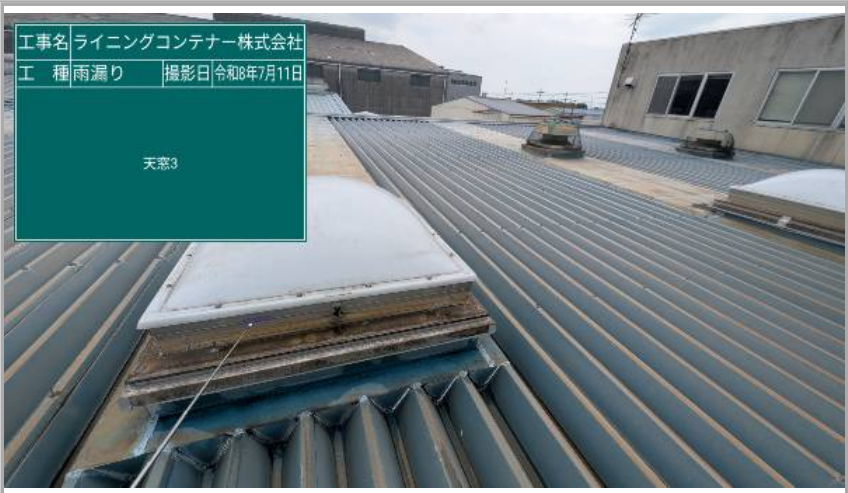
天窓 3

天窓本体の取り付けから入水確認しました。

少し引きの画像です。  
天窓本体の取り付けから入水確認しました。

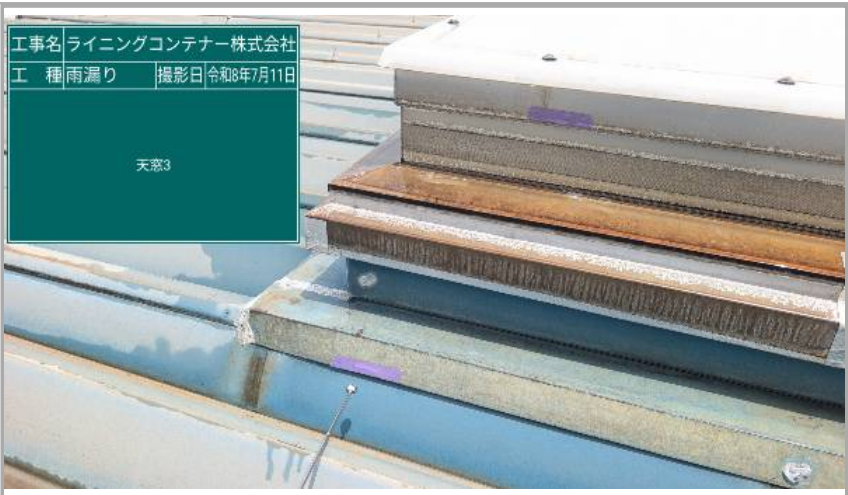
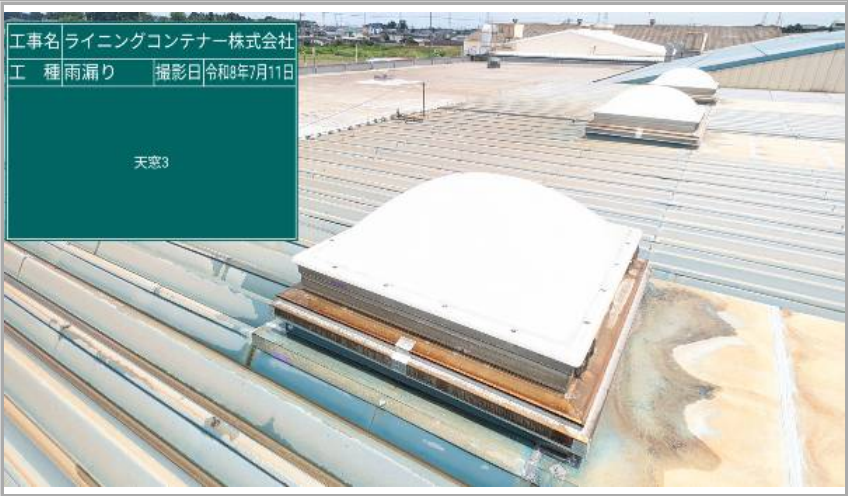
天窓 3

板金の取り付けから入水確認しました。

| 天窓 3 | |
|---|---|
| 少し引きの画像です。 | |

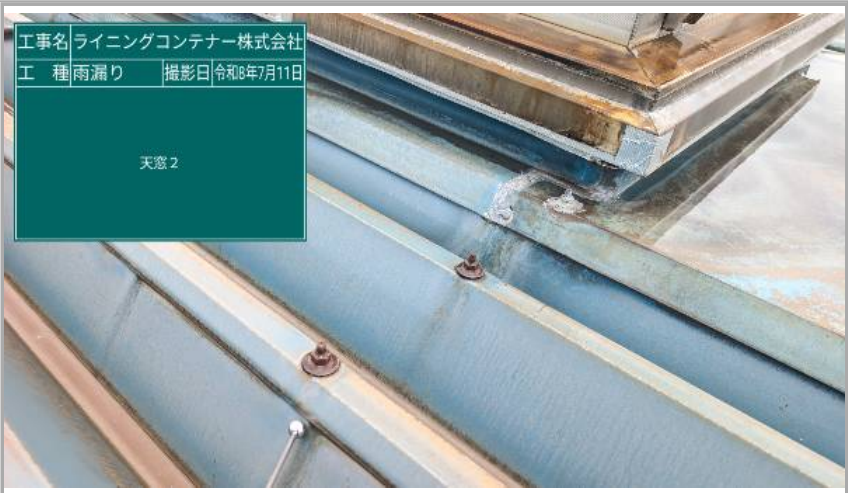
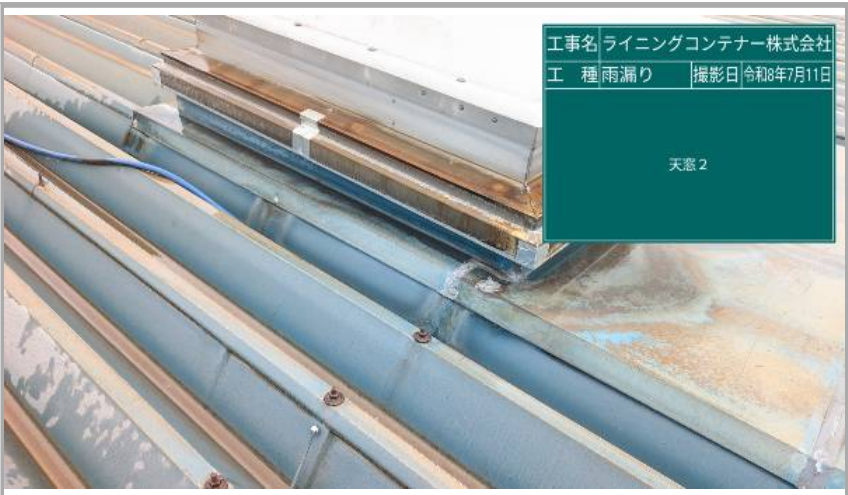
| 天窓 2 | |

| 天窓 2 | |
|---|---|
| 少し離れた板金の取り付けから入水確認しました。 | |

| 天窓 2 | |
|---|---|
| 少し引きの画像です。<br>少し離れた板金の取り付けから入水確認しました。 | |
