雨漏り調査報告書

| 基本情報 | | | |
|---|---|---|---|
| お客様名 | 株式会社 小沢工務店 | 物件名 | 入吉満夫 様邸 |
| 調査日 | 2026/07/26 | 天候 | 晴れ |
| 発行日 | 2026/07/27 | 文書番号 | 2026-001 |

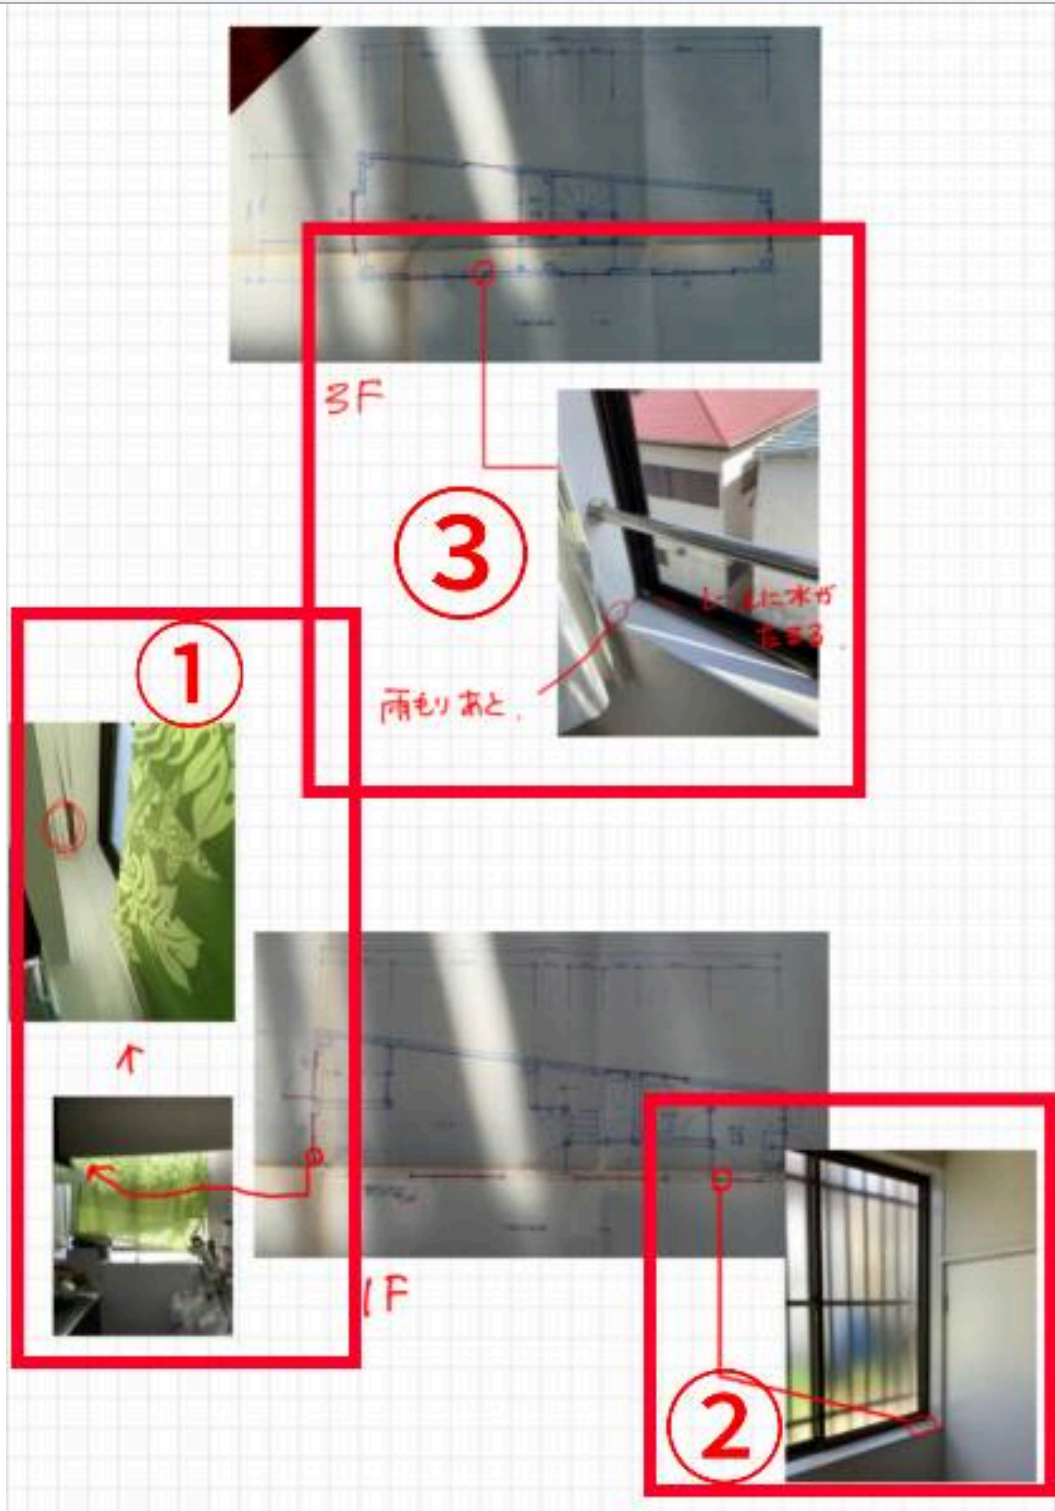
| 間取り図・雨漏り箇所マップ | | | |
|---|---|---|---|
| 図面・雨漏り箇所マップ | | | |

| 間取り図・雨漏り箇所マップ | | | |
|---|---|---|---|
| 【凡例】 ● 雨漏り箇所   ★ 水染み・雨漏り跡   × 劣化箇所 | | | |

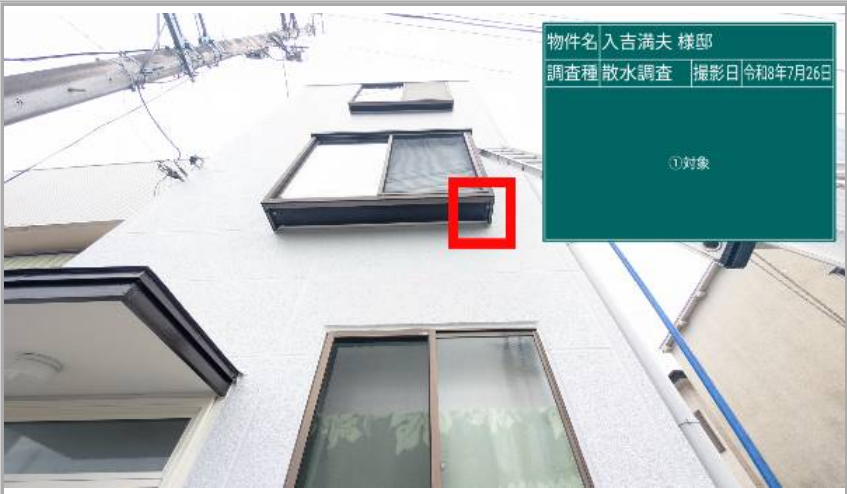
☒ 散水調査箇所

| 選択 | 箇所 | 補修内容 | 推奨時期 | 優先度 |
|---|---|---|---|---|
| <input type="checkbox"/> | ① | 2階、3階の出窓上裏の改修 | 早期 | 高 |

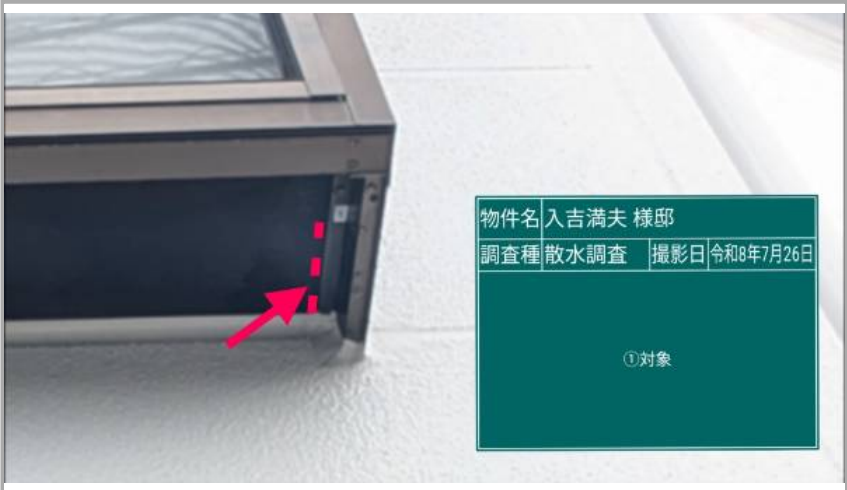
①

☒ 雨漏り箇所

1階へ入水を確認しました。

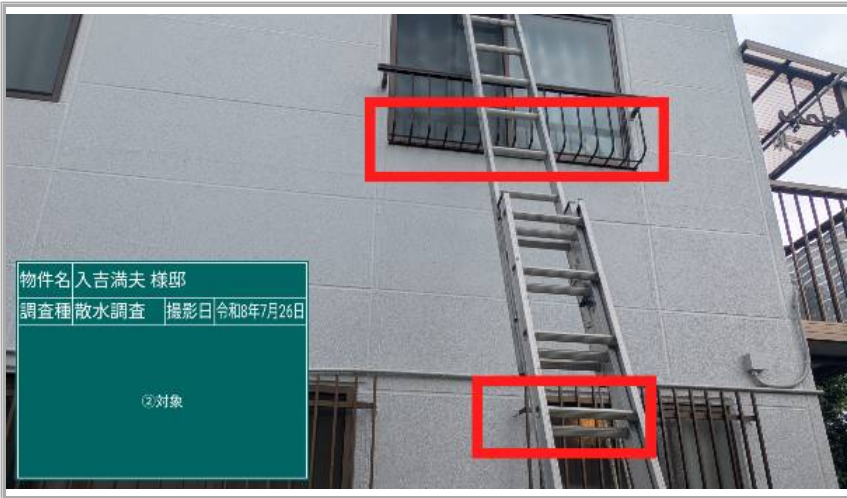
☒ 散水調査箇所

| 選択 | 箇所 | 補修内容 | 推奨時期 | 優先度 |
|---|---|---|---|---|
| <input type="checkbox"/> | ② | 入水はありませんでしたが、フラワーボックスのビス穴はシールしておくといいでしょう。<br>サッシの改修を検討するといいかもしれません。 | 早期 | 高 |

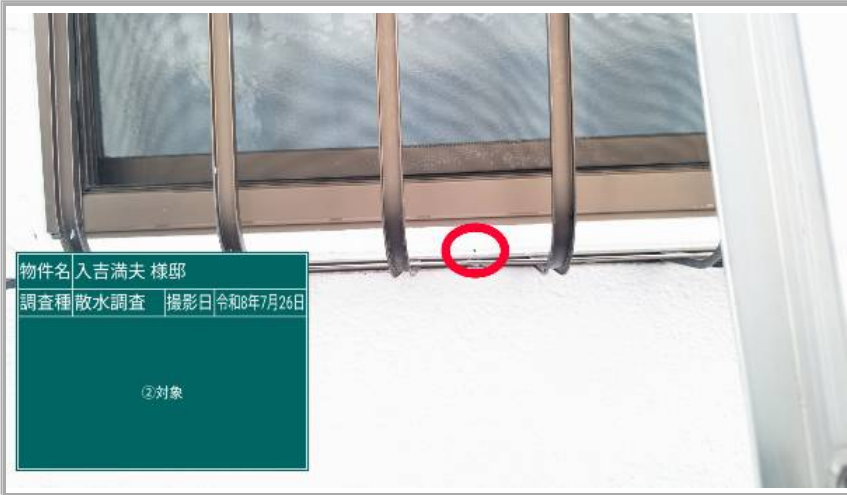
②

☒ 散水調査箇所

調査中の入水はありませんでした。

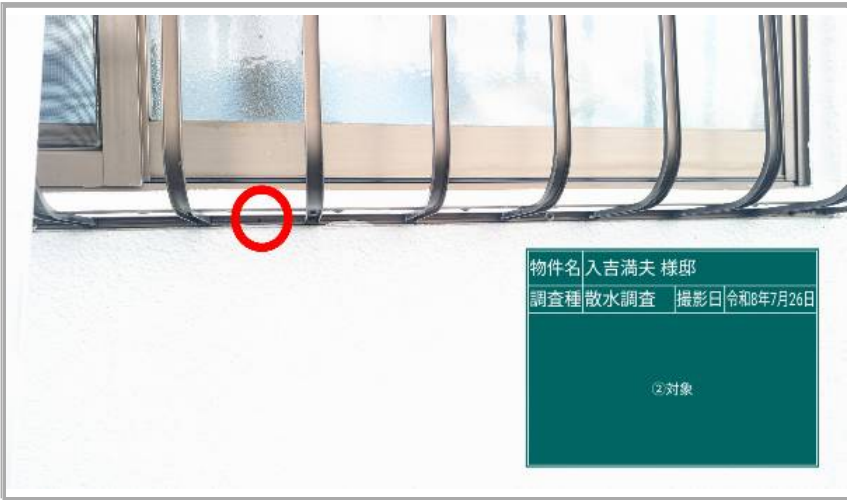
②

☒ 散水調査箇所

調査中の入水はありませんでした。

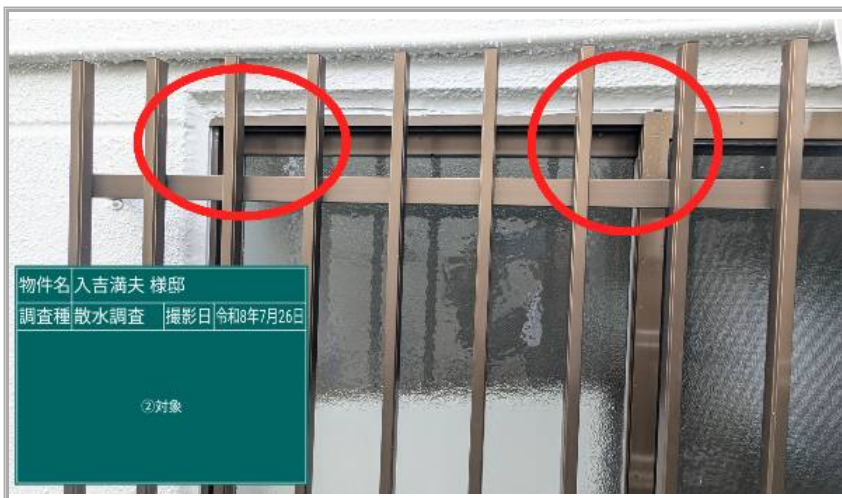
②

☒ 散水調査箇所

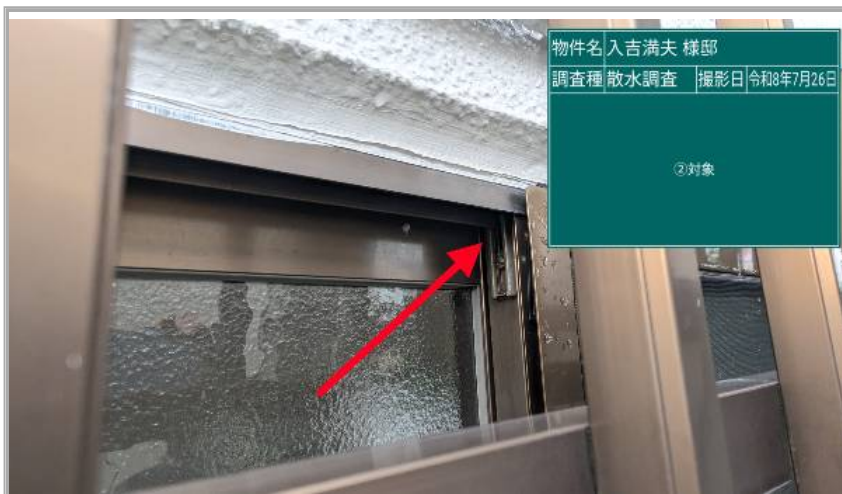
②

☒ 雨漏り箇所

障子の隙間から入水を確認いたしました。

- ①出窓の縦枠まわり、サッシビートの隙間なども散水しましたが、入水はありませんでした。  
出窓上裏から出窓本体内部へ入水した場合に壁体内へ入水している事が考えられます。
- ②引違いサッシ障子の隙間から入水を確認しました。

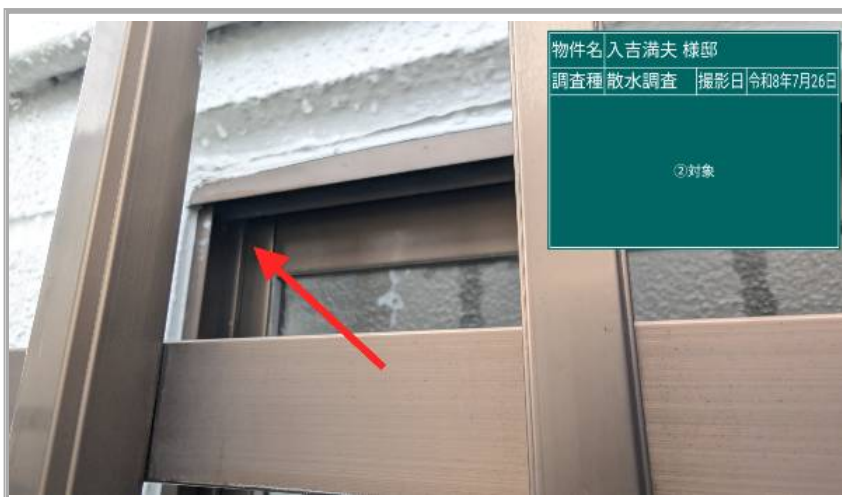
②

☒ 雨漏り箇所

障子の隙間から入水を確認いたしました。

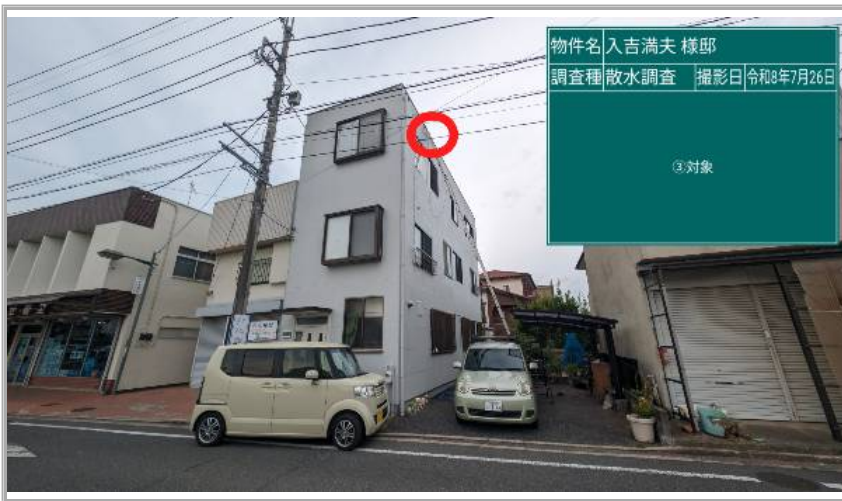
| <input checked="" type="checkbox"/> 散水調査箇所 |

| 選択 | 箇所 | 補修内容 | 推奨時期 | 優先度 |
|---|---|---|---|---|
| <input type="checkbox"/> | ③ | 笠木全体の改修を検討していただく事をお勧めいたします。 | 早期 | 高 |

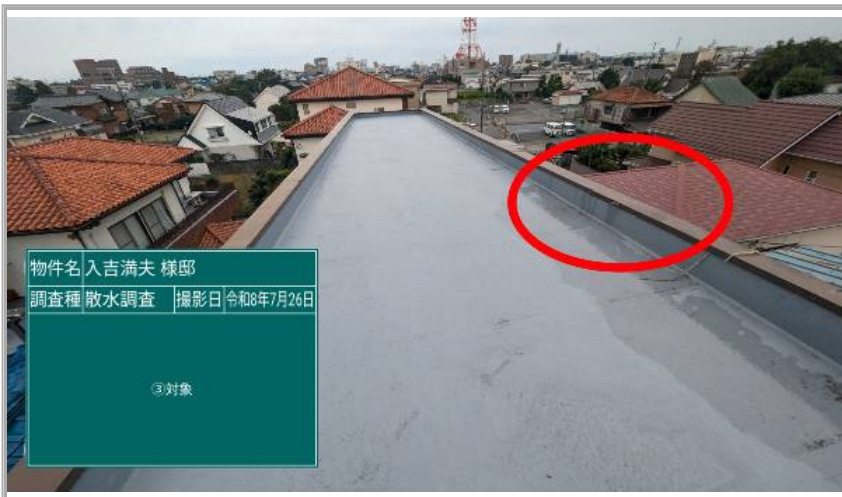
| ③ |

| <input checked="" type="checkbox"/> 散水調査箇所 |

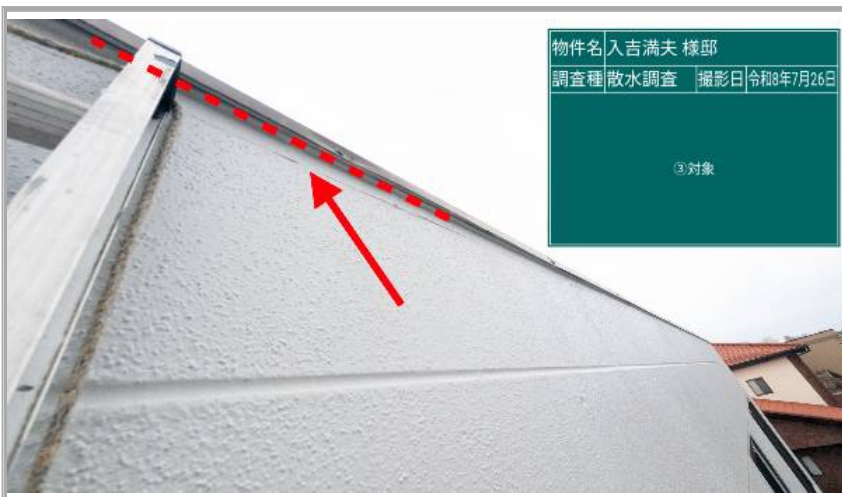
| ③ |

| <input checked="" type="checkbox"/> 雨漏り箇所 |
| 3階サッシへ入水を確認いたしました。 |

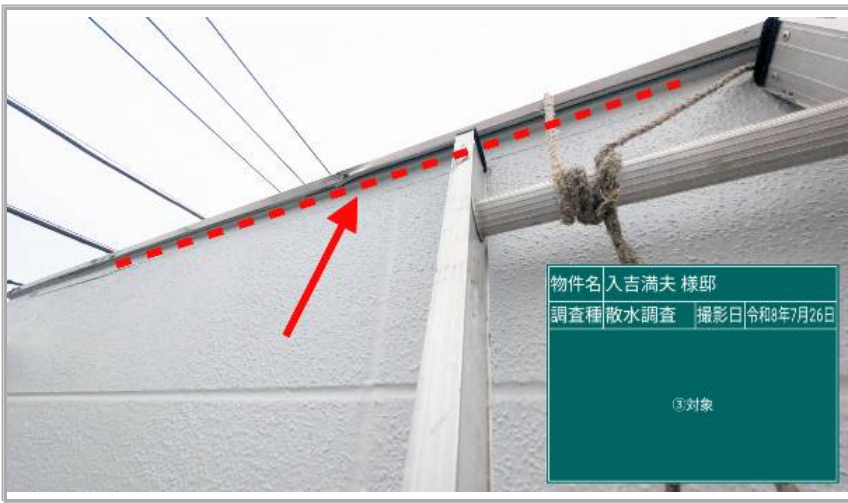
| ③ |

| <input checked="" type="checkbox"/> 雨漏り箇所 |
| 3階サッシへ入水を確認いたしました。 |

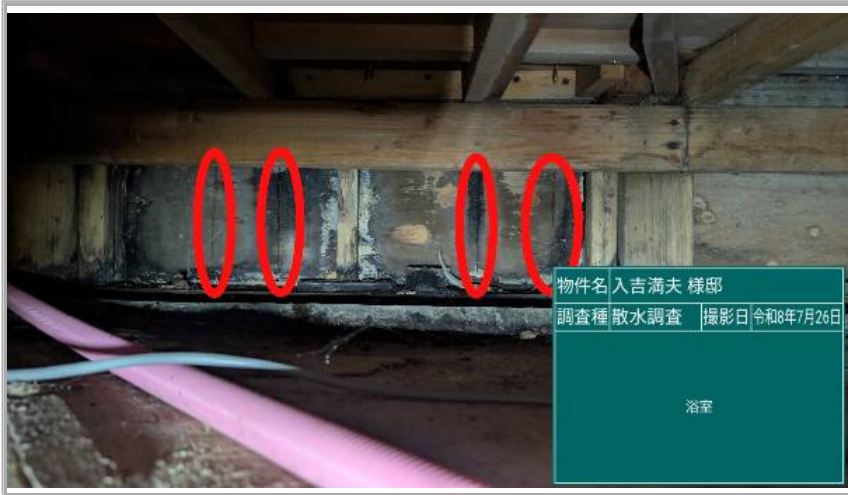
| 浴室（床下） |

| <input checked="" type="checkbox"/> 水漏れ箇所 |
| カビが発生しています。 |

| 選択 | 箇所 | 補修内容 | 推奨時期 | 優先度 |
|---|---|---|---|---|
| <input type="checkbox"/> | 浴室 | カビの状態から見ても深刻な状況かと思います。<br>取り急ぎタイル目地のシールをして、工事店さんと改修方法の検討をお勧めいたします。 | 早期 | 高 |

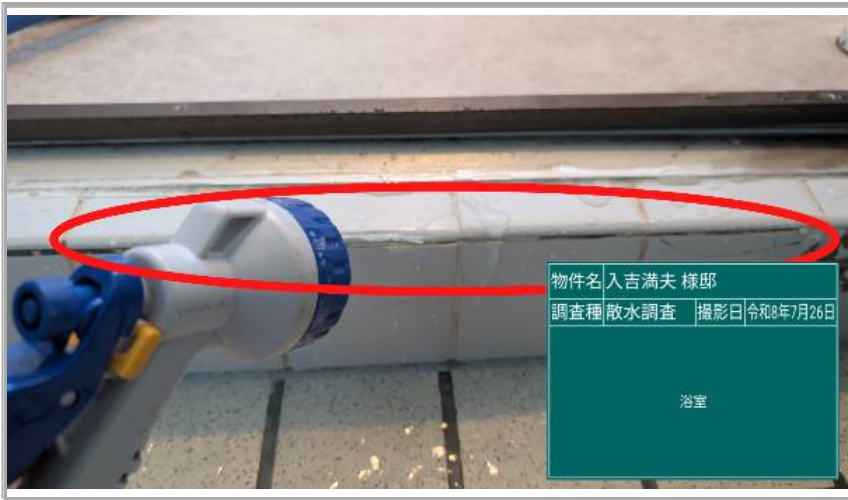
| 浴室（室内） |

| <input checked="" type="checkbox"/> 散水調査箇所 |
| 床下へ入水を確認しました。 |
