KERAJAAN MALAYSIA
JABATAN KERJA RAYA MALAYSIA

**LALUAN PERSEKUTUAN FT003 JALAN KOTA BHARU –
KUALA TERENGGANU SEKSYEN 730, PASIR MAS,
KELANTAN**

**LAPORAN MEMPERELOK
KAWASAN BERBAHAYA 2020**

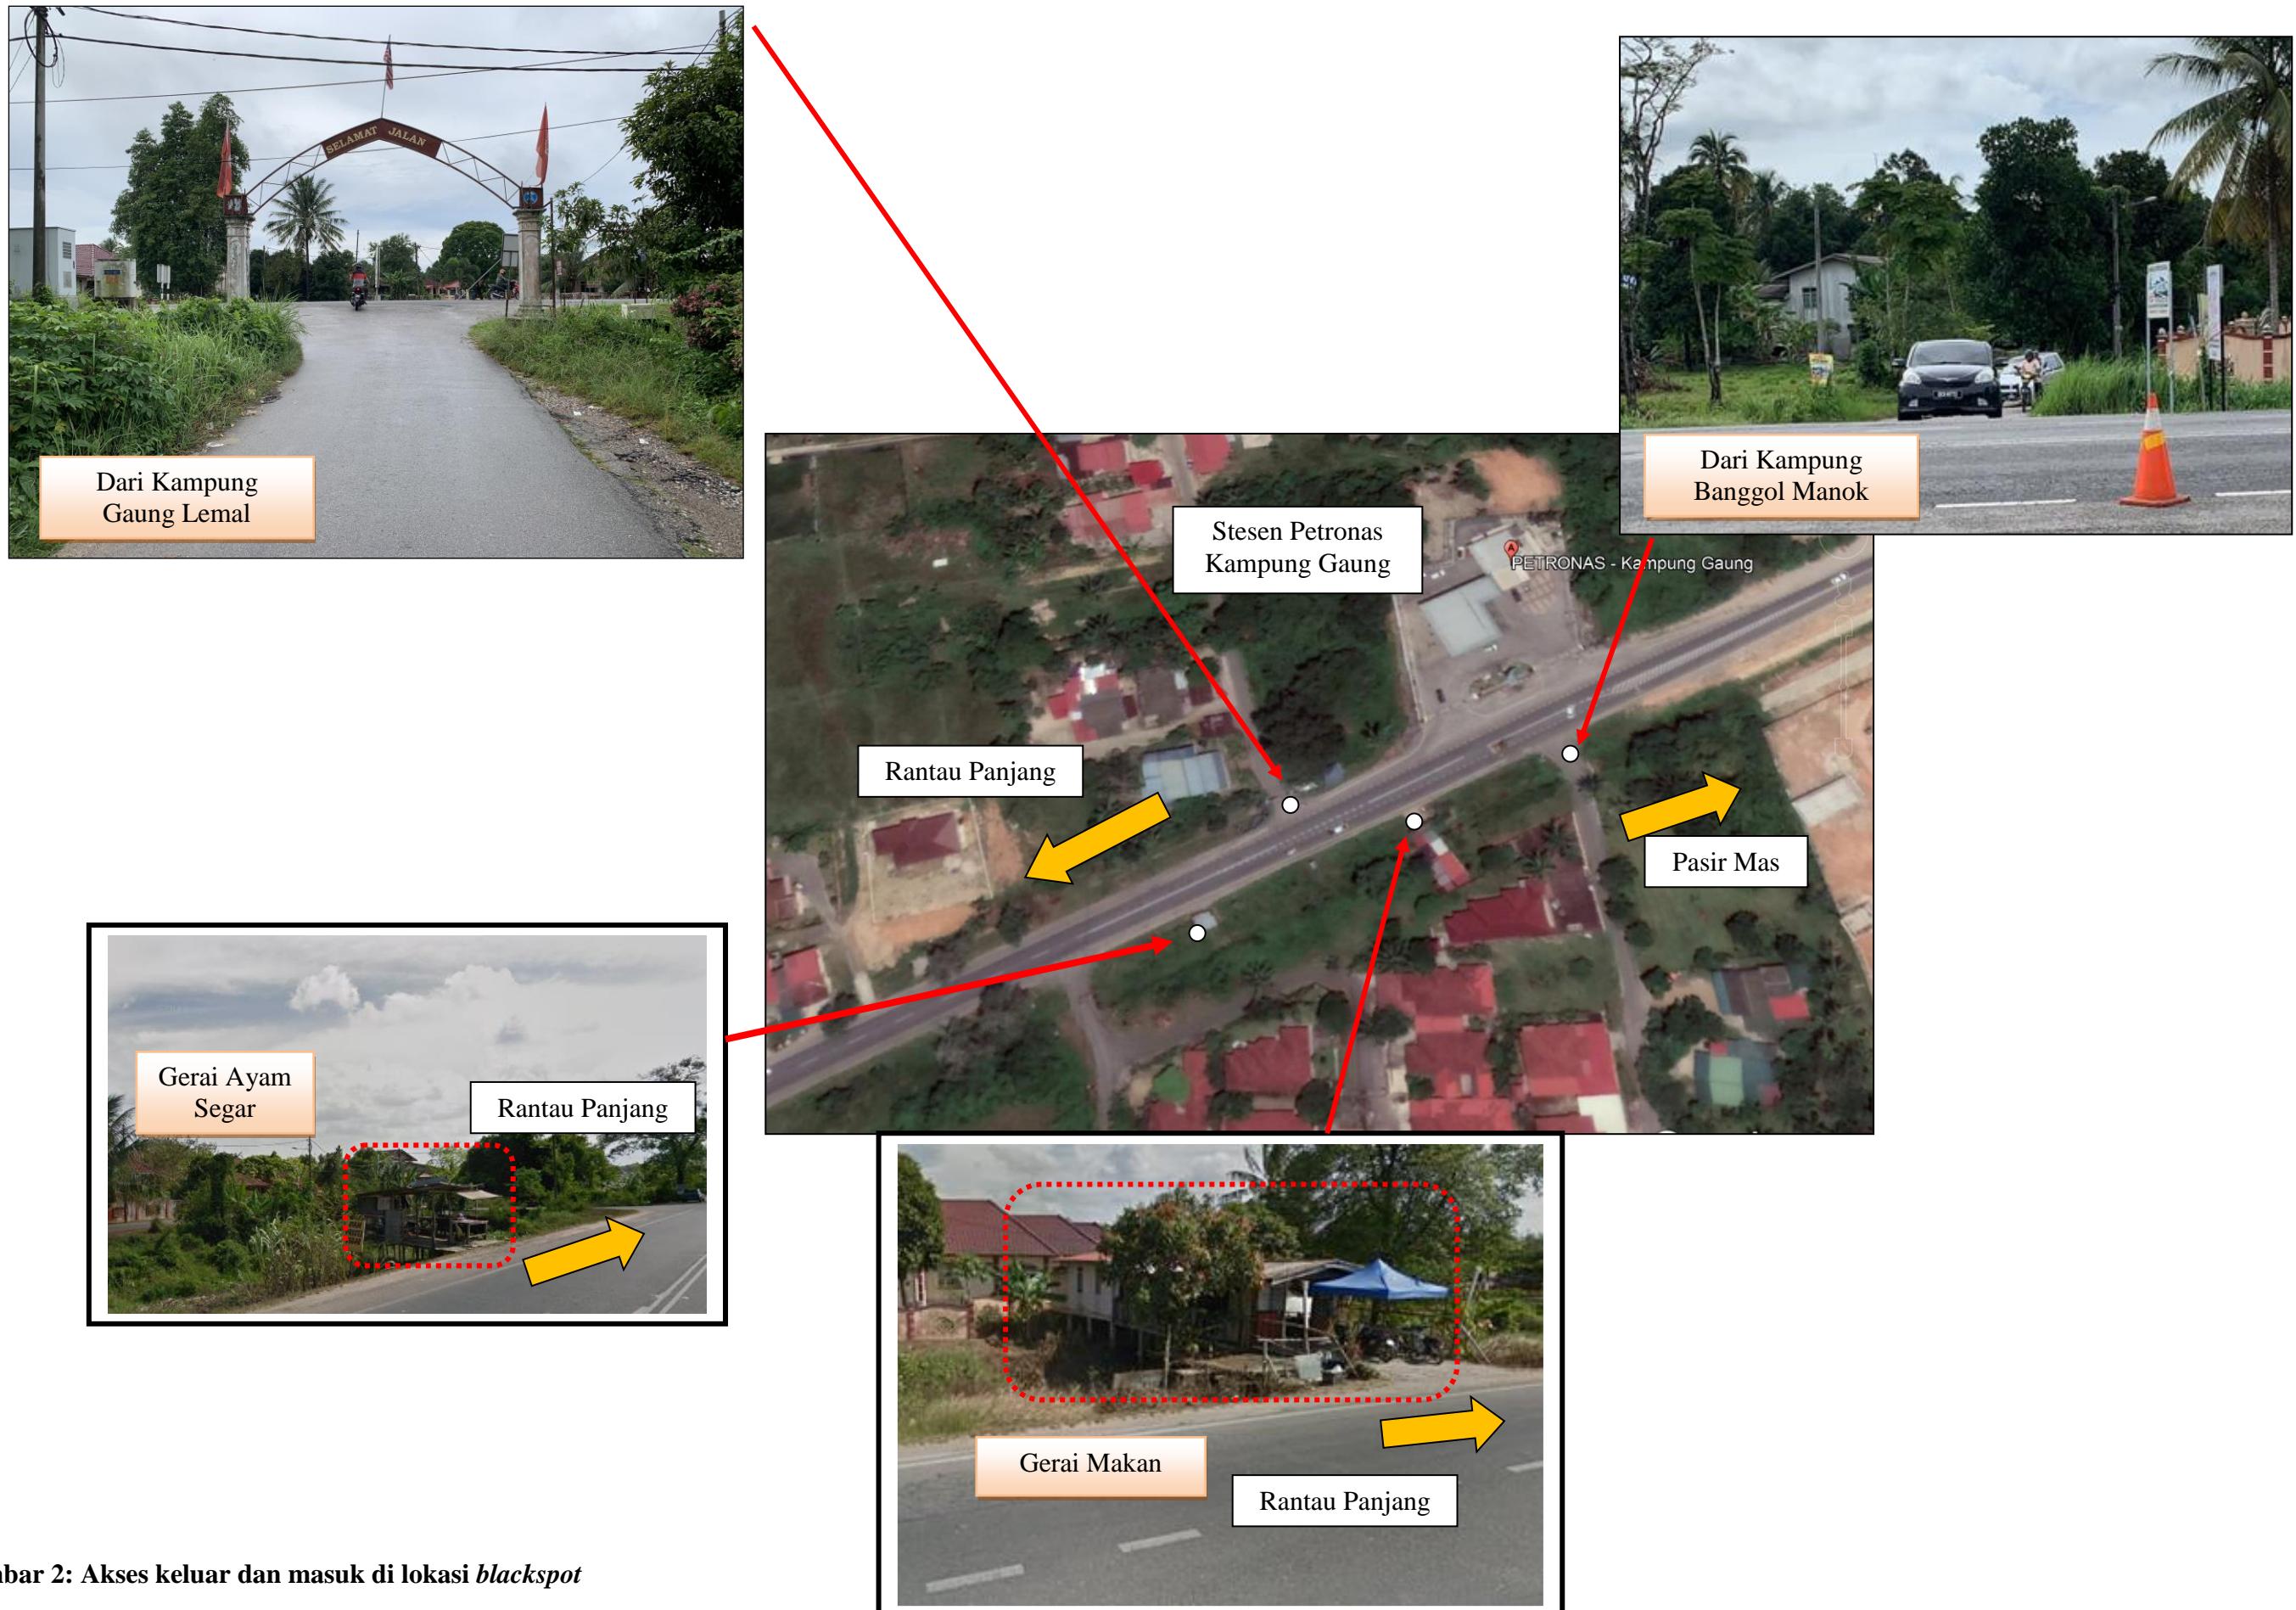
Gambar 2: Akses keluar dan masuk di lokasi *blackspot*

Berdasarkan kepada pemerhatian di tapak mendapati terdapat banyak akses keluar dan masuk ke FT003 (*staggered junction*) di sepanjang lokasi *blackspot*. (Rujuk **Gambar 2**). Merujuk kepada collision diagram dan pemerhatian di tapak, kemalangan berlaku ketika kenderaan masuk ke simpang (empat (4) kemalangan) dan keluar dari simpang (satu (1) kemalangan). Lawatan tapak mendapati kenderaan di laluan FT003 dipandu laju di kedua – dua arah berkemungkinan menyebabkan kesukaran pemandu yang ingin keluar dan masuk ke simpang untuk menganggarkan *gap* yang selamat.

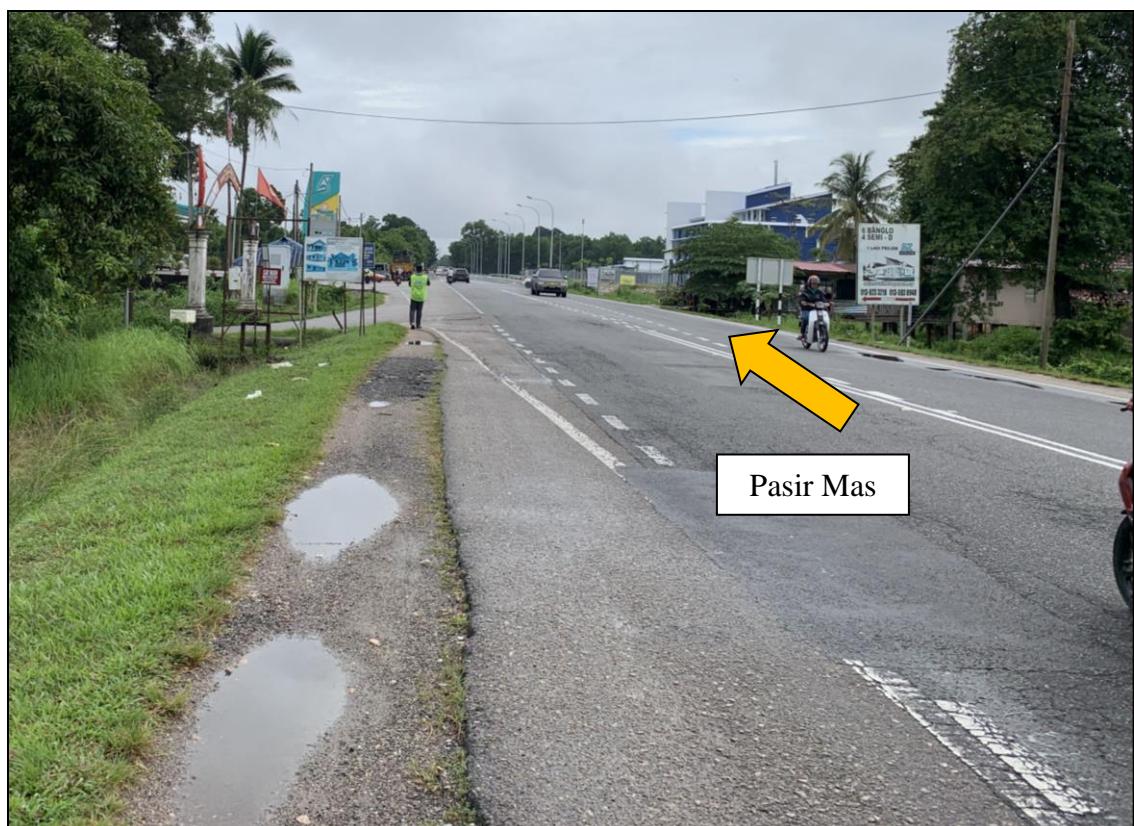
Gambar 3 : Pandangan FT003 ke arah Pasir Mas

Berdasarkan pemerhatian di tapak, kemalangan jenis perlanggaran tepi mungkin juga berlaku disebabkan tiada papan tanda awalan disediakan dari laluan utama sebagai makluman kepada pengguna jalan raya bahawa terdapat simpang di hadapan dan seterusnya menyebabkan pengguna jalan raya tidak menyedari wujudnya simpang tersebut. Jika papan tanda yang mencukupi disediakan, maka dapat mengurangkan risiko berlaku kemalangan jenis perlanggaran tepi. (rujuk **Gambar 3**)

Selain itu, berdasarkan lawatan tapak, tandaan jalan yang telah pudar dan kekurangan tandaan jalan boleh menyebabkan kekeliruan kepada pengguna jalan raya dan mendorong kepada berlakunya kemalangan jenis perlanggaran tepi kerana tiada panduan lorong kepada pengguna jalan raya. Tandaan jalan hendaklah sentiasa diselenggara dan mencukupi untuk memberi makluman kepada pengguna jalan raya bahawa terdapat perubahan lorong di hadapan.

Pemasangan papan tanda yang mencukupi di kedua – dua arah juga dicadangkan untuk memberi amaran kepada pengguna jalan raya untuk mengurangkan kelajuan di kawasan tersebut.

Cadangan mengecat semula tandaan jalan, mengecat pulau trafik bukan fizikal dengan Permukaan Jalan Berwarna (PJB), memasang *Retro-Reflective Raised Pavement Marker* (RRPM) dan *Flexible Post* adalah dicadangkan untuk meningkatkan tahap delinasi terutamanya di waktu malam dan waktu hujan. Penurapan semula *pavement* jalan yang cacat dan rosak juga perlu dilaksanakan bagi meningkatkan tahap *skid resistance* permukaan jalan.

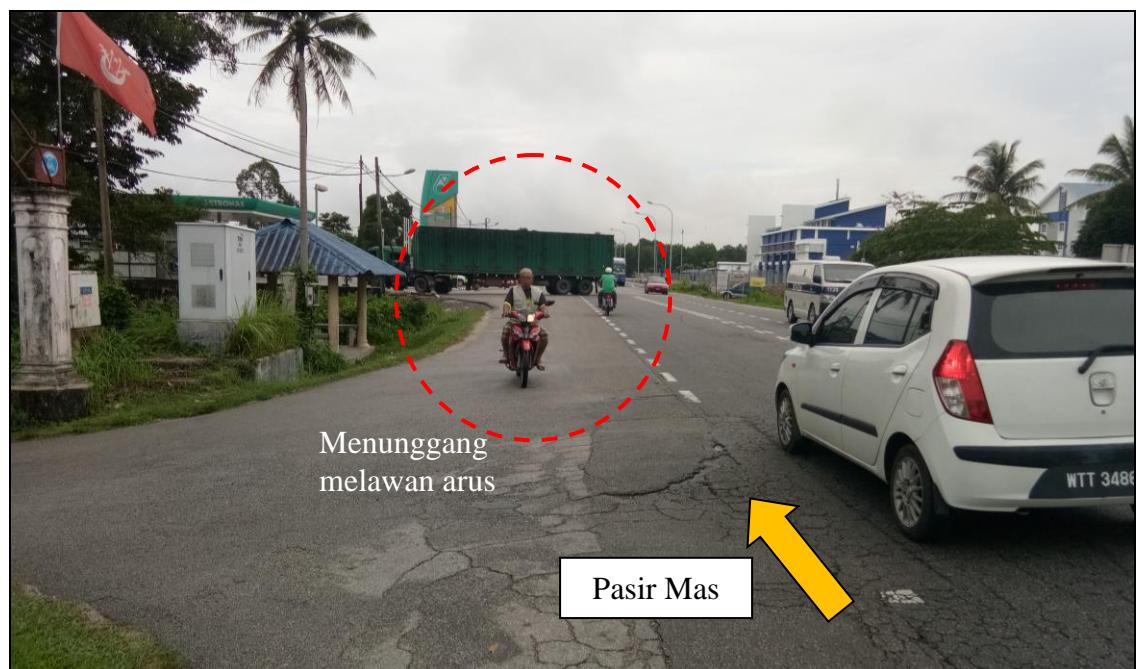
Gambar 4 : Penyalahgunaan lorong deceleration lane

Pemerhatian di tapak mendapati bahawa simpang ke Kampung Gaung Lemal adalah bersebelahan simpang masuk ke Stesen Petronas Kampung Gaung dan berada dalam laluan *deceleration lane* untuk ke Stesen Petronas. Manakala *acceleration lane* (keluar dari Stesen Petronas Kampung Gaung) adalah terlalu singkat menyebabkan pemandu sukar untuk keluar dari simpang.

Laluan ACDC ini disalahguna oleh pemandu untuk memotong kenderaan di hadapan dan turut disalahguna oleh penunggang motosikal dari Stesen Petronas Kampung Gaung untuk ke Kampung Gaung Lemal dengan menunggang motosikal secara bertentangan arah (Rujuk **Gambar 4**).

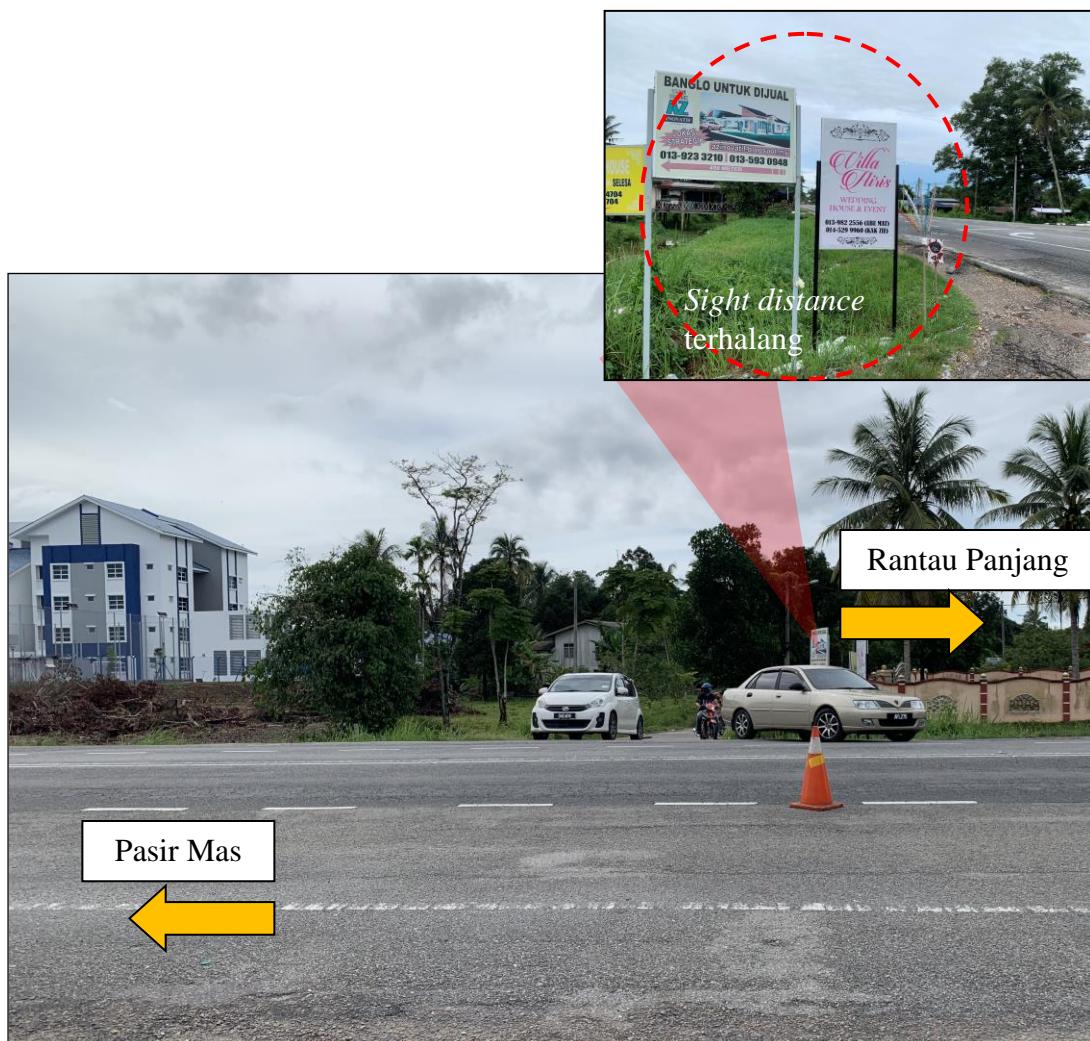
Gambar 6: Akses keluar dan masuk Kampung Banggol Manok

Manakala simpang ke Kampung Banggol Manok, tiada *deceleration lane* dan *acceleration lane* disediakan bahkan bahu jalan juga tidak berturap.

Gambar 5 dan **Gambar 6** menunjukkan aktiviti kenderaan keluar dari persimpangan Kampung Gaung Lemal dan Kampung Banggol Manok yang mengalami kesukaran kerana jarak penglihatan terhalang dengan pokok dan struktur yang berada di tepi jalan. Kecerunan jalan dipersimpangan juga menjadi faktor kesukaran kepada pengguna jalan raya dimana mereka terpaksa melepassi sempadan berhenti kerana jarak penglihatan yang terhad.

Bagi memberi keselesaan kepada pengguna jalan raya yang menggunakan laluan masuk ke Kampung Banggol Manok, penyediaan bahu jalan berturap adalah dicadangkan. Hal ini adalah perlu memandangkan tiada penyediaan *acceleration lane* dan *deceleration lane* untuk aktiviti keluar dan masuk simpang tersebut oleh pengguna jalan raya.

Meroboh *illegal signage* dan pemotongan dahan pokok perlu dilakukan bagi memastikan jarak penglihatan pemandu tidak terhalang semasa keluar dari simpang.

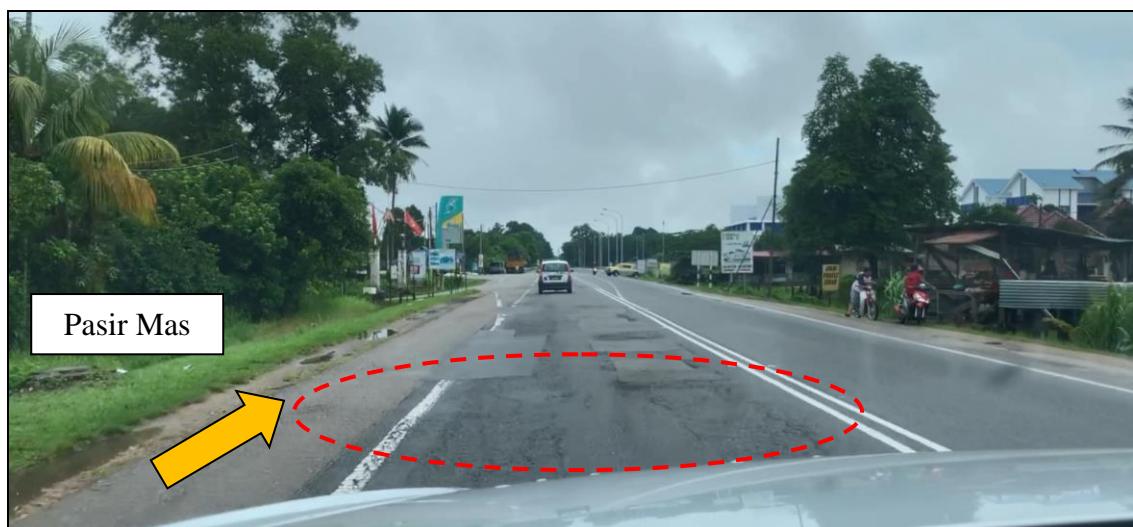
Hasil pemeriksaan di tapak mendapati terdapat permukaan jalan menuju ke Stesen Petronas Kampung Gaung telah rosak dari kedua – dua arah. Jenis kerosakan permukaan di tapak antaranya adalah *crocodile cracking*, *fatigue cracking*, *rutting* dan *longitudinal cracking*. Rujuk Gambar 7, 8 dan 9.

Gambar 8: Kecacatan pada permukaan jalan

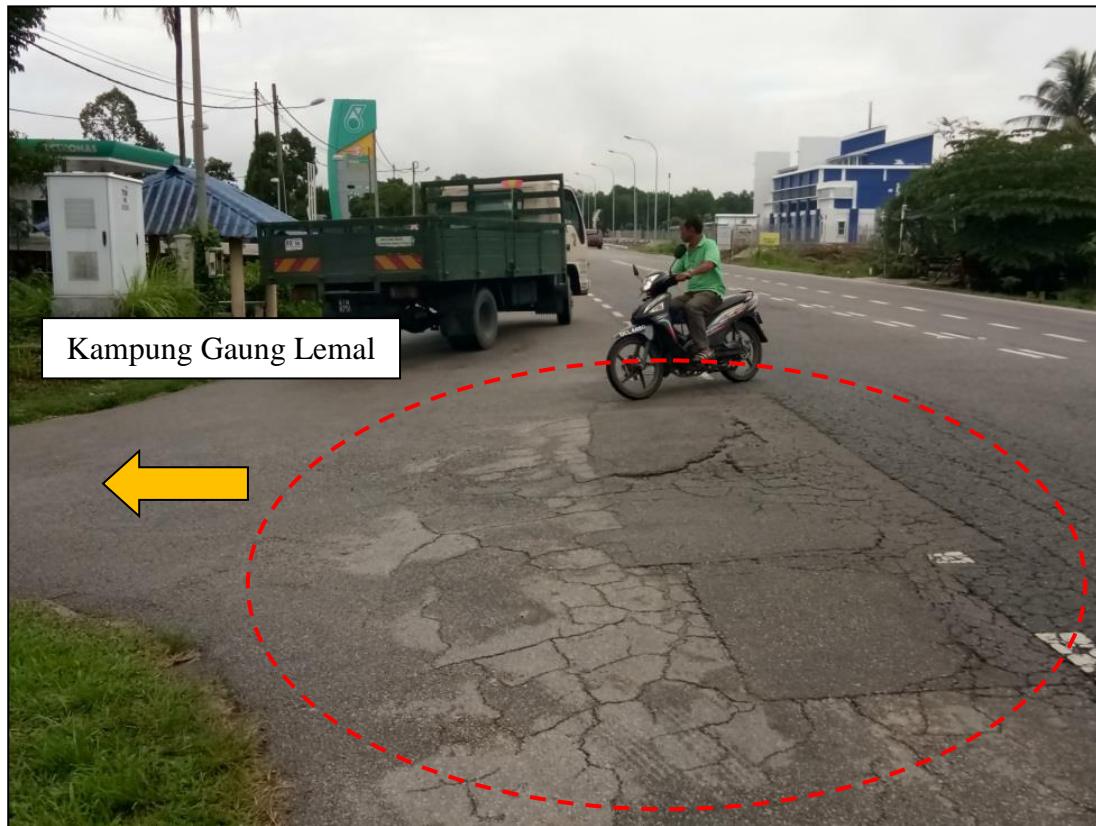
Gambar 9 : Kecacatan jenis *fatigue cracking* pada permukaan jalan dan *pothole* yang telah ditampal juga telah rosak

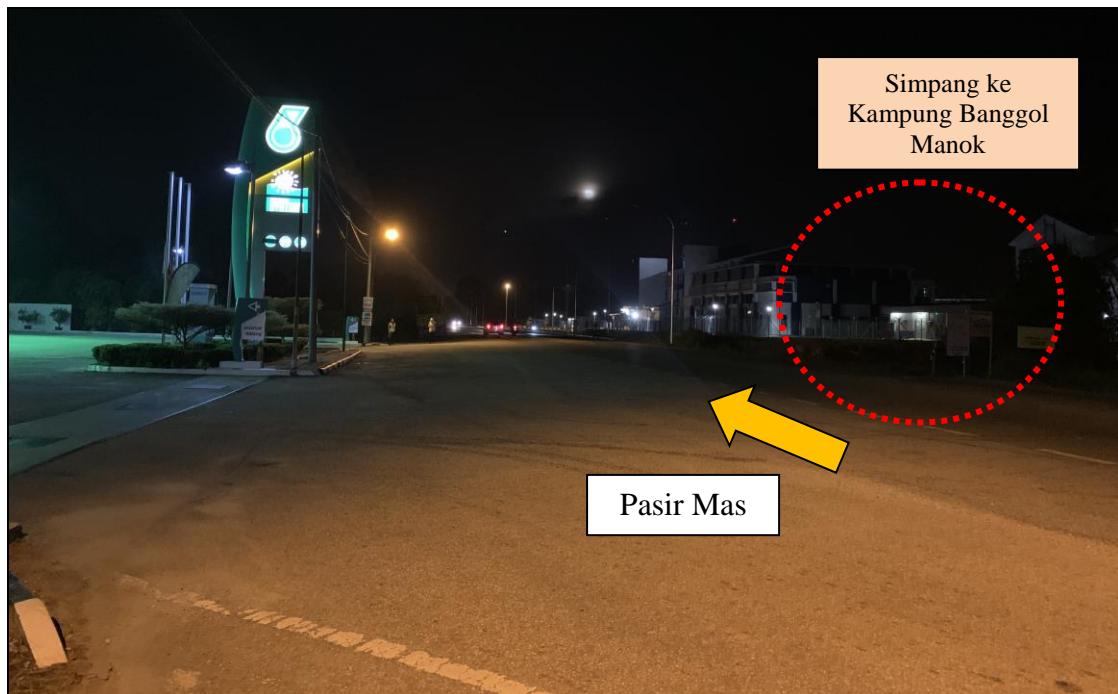
Walaubagaimanapun, di persimpangan masuk ke Kampung Banggol Manok dan Persimpangan Kampung Gaung Lemal kurang pencahayaan dan menyebabkan pemandu tidak menyedari lokasi simpang di kawasan tersebut (Rujuk **Gambar 10** dan **11**).

Gambar 10: Kurang pencahayaan simpang masuk ke Stesen Petronas Kampung Gaung

Untuk mengatasi masalah kurang pencahayaan dipersimpangan, pemasangan lampu jalan adalah dicadangkan supaya dapat membantu pengguna jalan raya bahawa terdapat simpang di hadapan. Disamping itu juga pemasangan besi penghadang jalan (*guardrail*) Type 2 (TL3) adalah perlu bagi melindungi lampu jalan yang dikategorikan sebagai *fix object*.
