**KERAJAAN MALAYSIA**  
**JABATAN KERJA RAYA MALAYSIA**

**LALUAN PERSEKUTUAN FT01, SEKSYEN 499,  
JALAN SLIM RIVER- SUNGKAI, DAERAH  
MUALLIM, PERAK**

**LAPORAN MEMPERELOK  
KAWASAN BERBAHAYA 2020**

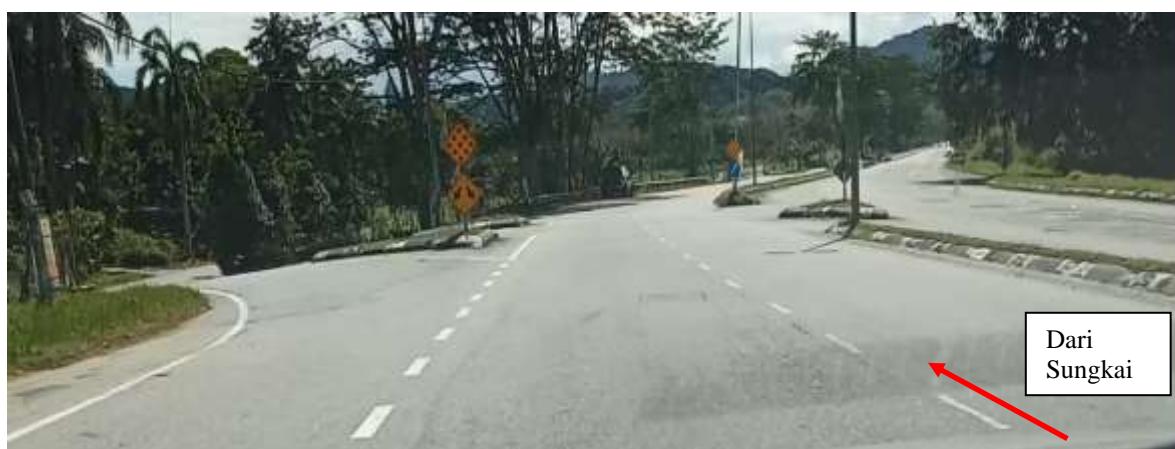
Berdasarkan lawatan tapak tersebut, bagi perlanggaran jenis Terbabas mungkin berlaku disebabkan oleh keadaan jalan kerana kawasan tersebut berhampiran dengan selekoh. JKR Daerah juga memaklumkan bahawa kemalangan kerap berlaku dari arah Sungkai. (rujuk Gambar 1 dan Gambar 2).

**Gambar 1: Pandangan Dari Arah Sungkai**

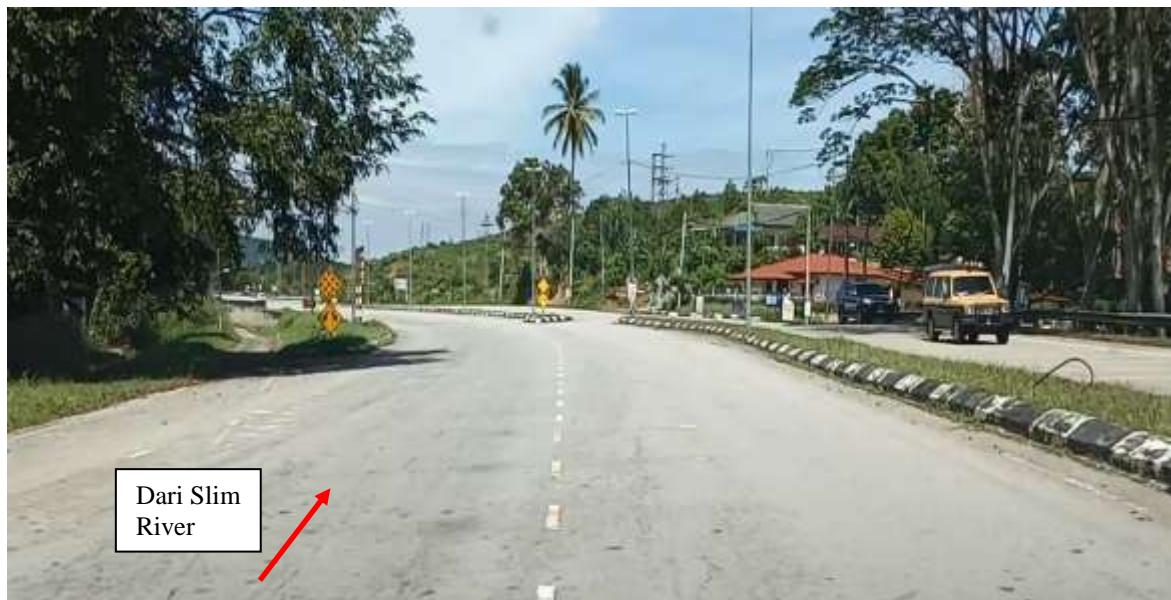
**Gambar 2: Pandangan Dari Arah Slim River**

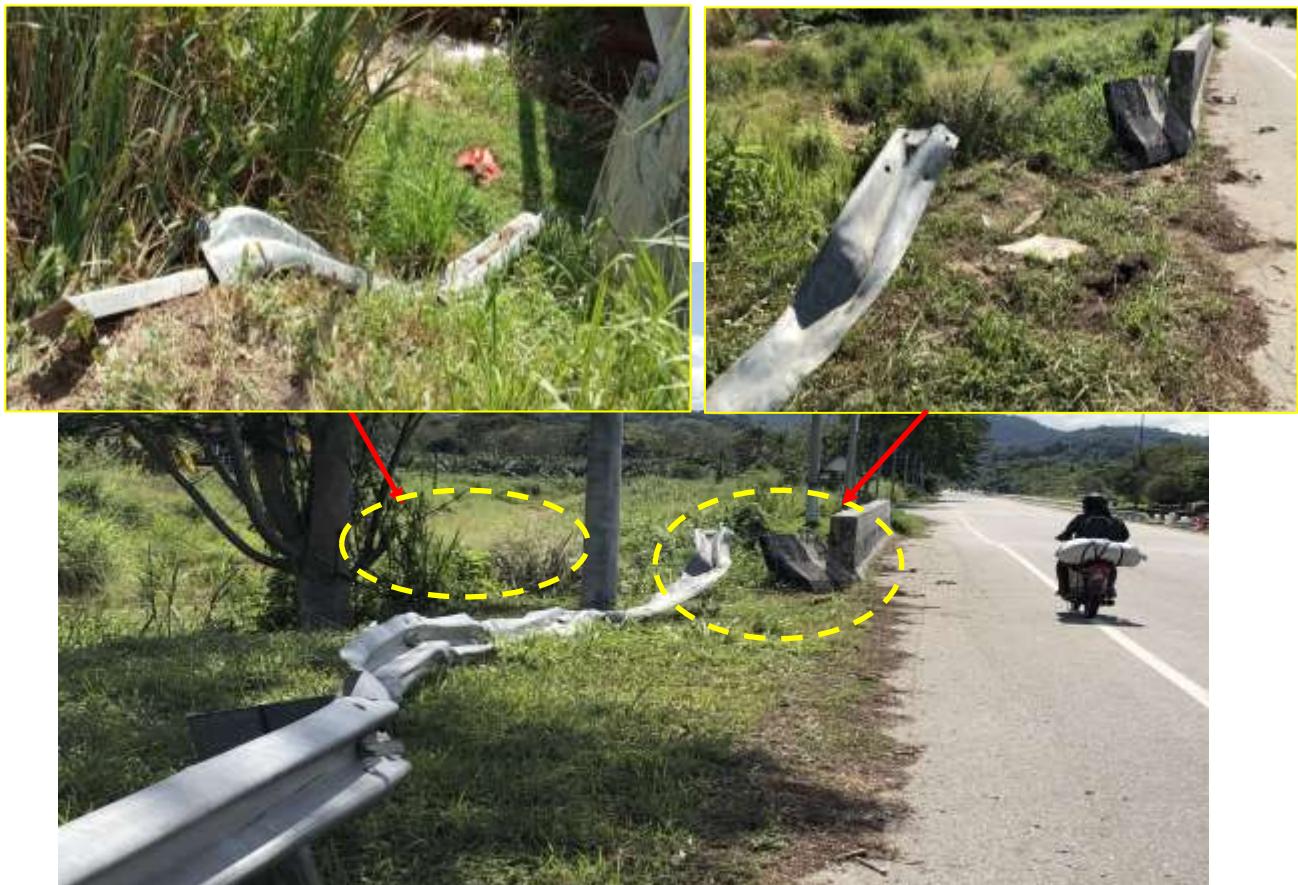
Pemerhatian di tapak mendapati kawasan selekoh ini terletak berdekatan jambatan. Menurut JKR Daerah sehari sebelum lawatan tapak, telah terjadi kemalangan di kawasan tersebut yang menyebabkan *guardrail*, lampu jalan sedia ada dan *concrete barrier* rosak (rujuk Gambar 4 dan Gambar 5).

**Gambar 4: Kerosakan Pada *Guardrail* dan *Concrete Barrier* Dari Arah Sungkai**

Tandaan jalan yang telah pudar dicadangkan untuk dicat semula bagi meningkatkan delinasi terutama pada waktu malam dan hujan lebat. Selain itu, dicadangkan untuk memasang *retro reflective pavement marker (RRPM)* di garisan tepi dan tengah jalan. *Guardrail*, tiang lampu jalan dan *concrete barrier* yang rosak perlu diganti semula agar mengelakkan kenderaan terbabas.

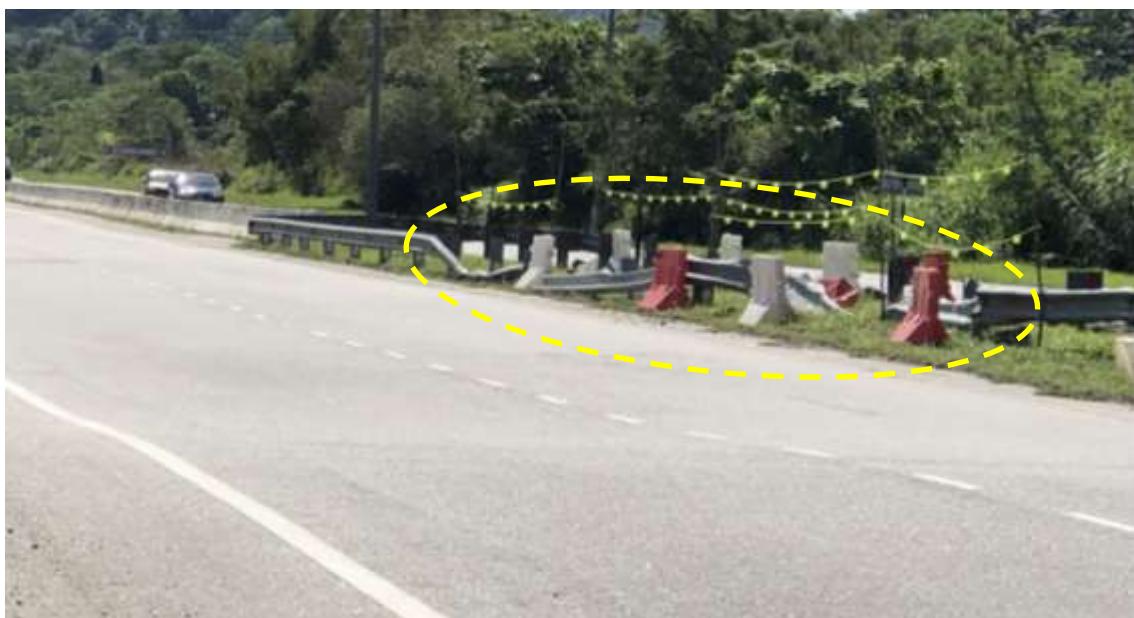
**Gambar 5: Kerosakan Pada *Guardrail* dan Lampu Jalan Sedia ada Dari Arah Sungkai**
