**LALUAN PERSEKUTUAN FT194, SEKSYEN 3, JALAN KUALA
PERLIS-CHANGLUN, PERLIS.**

**LAPORAN MEMPERELOK
KAWASAN BERBAHAYA 2021**

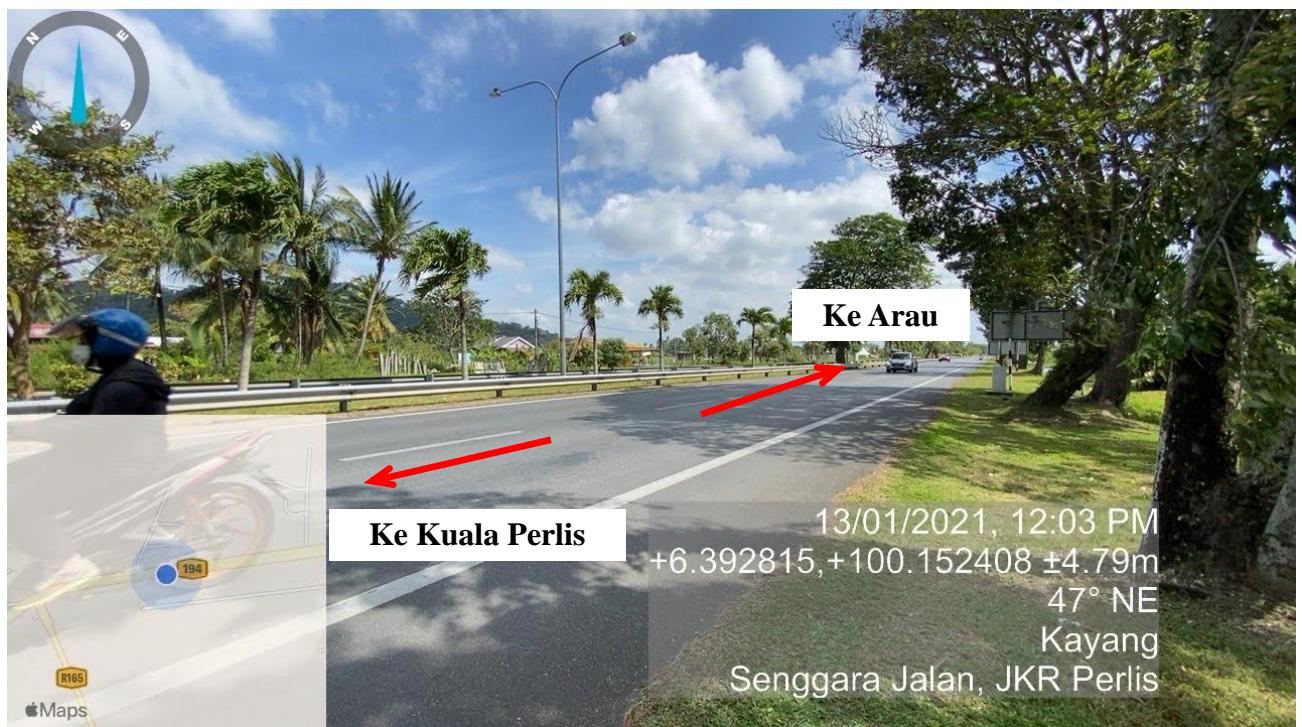
Berdasarkan kepada *collision diagram* terdapat 2 kemalangan yang berlaku pada waktu siang dengan jenis perlanggaran objek dan pejalan kaki adalah disebabkan oleh kawasan lurus dan kenderaan laju. (rujuk Gambar 1). Pemerhatian oleh JKR Daerah di tapak mendapati kenderaan laju sepanjang jalan kerana jalan adalah lurus. Berdasarkan semakan, didapati lokasi kemalangan ini tidak tersenarai dalam daftar had laju tempatan Jalan Persekutuan (Malaysia Barat), (Rujukan: Buku Statistik Jalan Edisi 2020 – CSFJ, IP JKR). Oleh itu, had laju bagi lokasi kemalangan ini adalah mengikut had laju kebangsaan iaitu 90 km/j.

Gambar 1: Lokasi kawasan blackspot dari arah Arau ke Kuala Perlis.

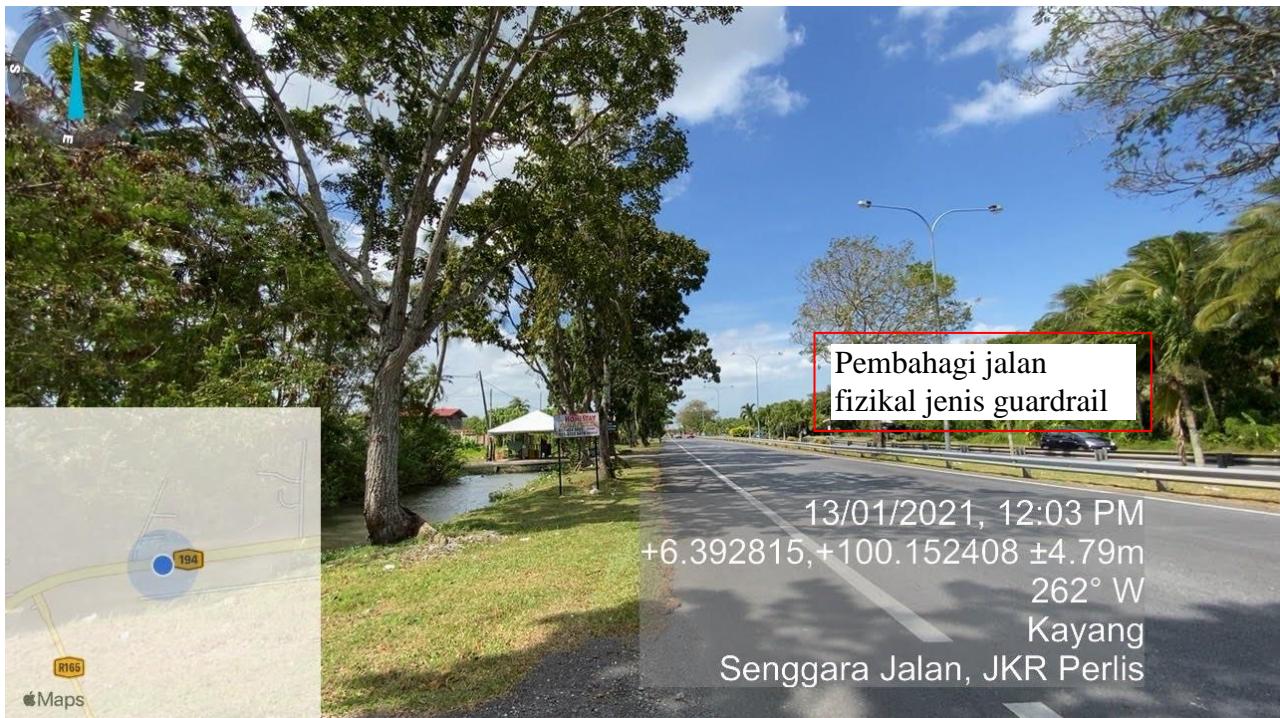
Daripada pemerhatian juga, keratan rentas jalan lokasi adalah kategori jalan 4 lorong 2 hala jenis Jalan Berkembar yang dipisahkan dengan pembahagi jalan fizikal jenis *guardrail*. Didapati juga lebar bahu jalan adalah mencukupi. Walaubagaimanapun, papan tanda pemberitahuan tanda amaran hadlaju waspada ditapak bagi kedua-dua arah tetapi tidak mencukupi. Keadaan ini boleh menyebabkan pemandu tidak peka dan memandu laju. Lampu jalan jenis double arm juga adalah mencukupi dan berfungsi di dalam keadaan baik. Selain itu, pemerhatian pada waktu malam juga mendapat tahap pencahayaan di kawasan lokasi tersebut adalah pada tahap sederhana. Disamping itu juga, tiada kawalan redaan trafik seperti *yellow transverse bar* di lokasi berhampiran bagi kedua-dua arah sebagai amaran awal untuk pengguna jalan raya berwaspada dan memperlahangkan kenderaan. Pemerhatian di tapak juga mendapat sepanjang laluan di bahu jalan terdapat pokok yang besar di bahu jalan yang boleh menyebabkan risiko yang tinggi sekiranya kenderaan terbabas. Tiada kerosakan jalan ditemui sepanjang kawasan blackspot dan garisan jalan masih di dalam keadaan baik.

Gambar 2: Kurang papan tanda amaran halaju

Berdasarkan kajian yang telah dilakukan, bagi mengatasi isu kenderaan tidak peka tentang kawasan persimpangan di laluan ini, papan tanda pemberitahuan tentang amaran halaju waspada perlu dipasang. Langkah ini adalah untuk memastikan pemandu peka dan sentiasa mematuhi arahan halaju yang dibenarkan.
