BAPKJ/BS-KPI/2019/9(D)

LALUAN PERSEKUTUAN FT003 SEKSYEN 710.8, JALAN KOTA BHARU-PASIR MAS, TUMPAT, KELANTAN

LAPORAN MEMPERELOK KAWASAN BERBAHAYA 2019

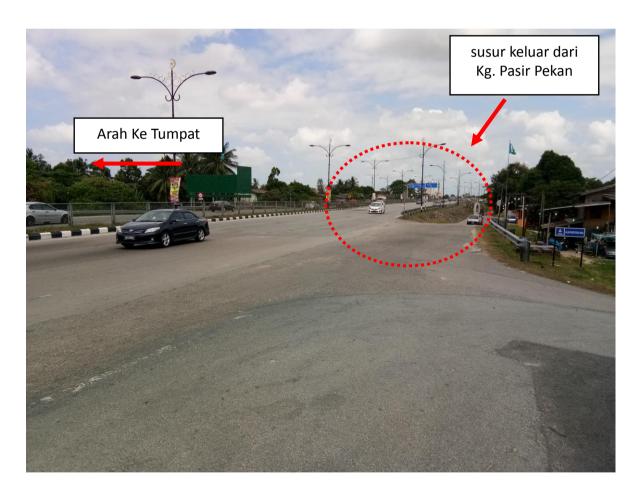
Berdasarkan *collision diagram* (Lampiran C) dan lawatan tapak, kemalangan perlanggaran tepi dan perlanggaran belakang dengan belakang berlaku disebabkan oleh pemandu yang ingin membuat pusingan U untuk masuk ke laluan susur keluar dari kg. Pasir Pekan dari arah Pusat Bandar menghala ke Tumpat. (rujuk Gambar 5.1).

Gambar 5.1: Susur keluar dari Kg. Pasir Pekan di laluan FT003 seksyen 710.8 menghala ke Tumpat, pandangan ke arah Kota Bharu

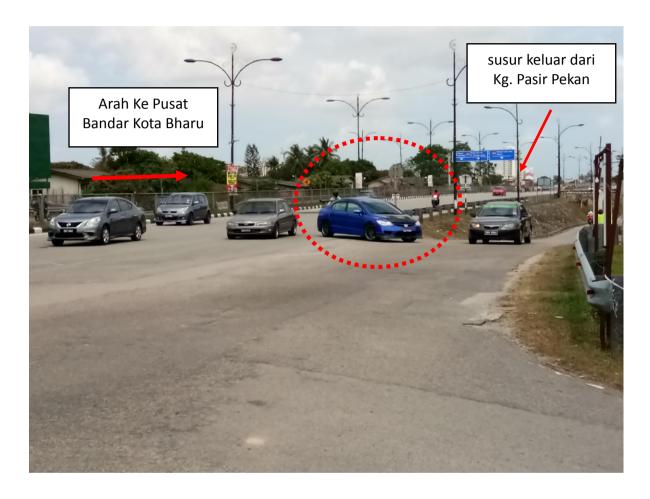
Pemerhatian di tapak mendapati terdapat banyak kenderaan yang membuat pusingan U secara merbahaya untuk masuk ke laluan susur keluar dari Kg. Pasir Pekan. Hal ini akan mendatangkan bahaya kepada kenderaan lain yang akan mengakibatkan berlakunya perlanggaran jenis *side collision* dan *rear end*. Gambar 5.2 menunjukkan aktiviti kenderaan membuat pusingan-U secara merbahaya.

Gambar 5.2: Kenderaan membuat pusingan U, pandangan ke arah Kota Bharu

Berdasarkan kajian yang telah dilakukan, bagi mengatasi isu kenderaan membuat pusingan U secara merbahaya, langkah penambahbaikan yang boleh dilaksanakan ialah memasang pembahagi jalan fizikal jenis *road kerb* serta memasang papan tanda larangan membuat

pusingan U, di kawasan FT003 Seksyen 710.8, Jalan Kota Bharu-Pasir Mas, Tumpat.

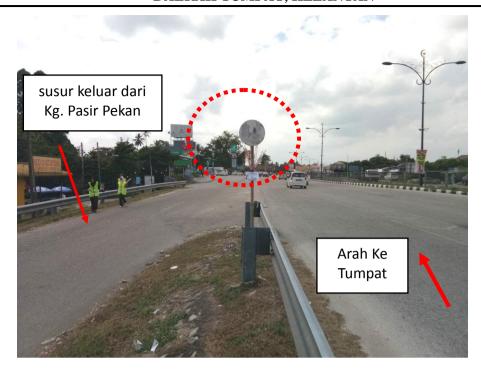
Terdapat papan tanda larangan membuat pusingan U tetapi telah di cat oleh pihak yang tidak bertanggungjawab untuk tujuan mereka masuk ke laluan susur keluar dari Kg. Pasir Pekan. (Rujuk Gambar 5.3)

Gambar 5.3: Papan tanda pusingan U yang telah di cat

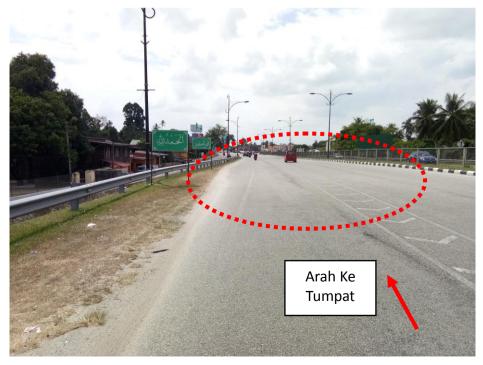
Pemerhatian di tapak mendapati tiada *arrow marking* disediakan dipermukaan jalan dan garisan jalan *edge line* dan centre line tidak lagi kelihatan dari arah Pusat Bandar Kota Bharu. Ketiadaan *arrow marking* dan garisan jalan yang pudar ataupun tidak kelihatan boleh menyebabkan pengguna keliru dengan laluan terutamanya ketika hujan ataupun waktu malam (Rujuk Gambar 5.4)

Gambar 5.4: Tiada arrow marking dan garisan jalan yang pudar

Disamping itu juga, bagi meningkatkan lagi tahap keselamatan pengguna jalan raya dari

arah pusat Bandar Kota Bharu menuju ke laluan FT003 Seksyen 710.8 ialah dengan

mengecat semula garisan jalan jenis Permukaan Jalan Berwarna (PJB) selain memasang

Retro-Reflective Raised Pavement Marker - (RRPM) dan juga membuat arrow marking di

kawasan tersebut.

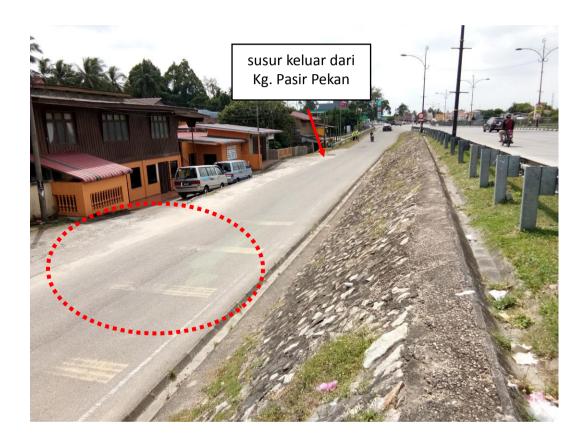
Pemerhatian di susur keluar dari Kg. Pasir Pekan mendapati tiada *arrow marking* disediakan dipermukaan jalan dan garisan jalan *edge line* dan *transverse yellow bar* tidak lagi kelihatan. Ketiadaan *arrow marking* boleh menyebabkan kenderaan masuk ke laluan susur, manakala garisan jalan dan *transverse yellow bar* yang pudar ataupun tidak kelihatan boleh menyebabkan pengguna kurang peka situasi susur keluar dan persimpangan di hadapan terutamanya ketika hujan ataupun waktu malam. (Rujuk Gambar 5.5)

Gambar 5.5: Tiada arrow marking serta garisan jalan dan transverse yellow bar yang pudar

Bagi isu kenderaan yang keluar dari susur keluar Kg. Pasir Pekan, langkah penambahbaikan

yang perlu dilakukan ialah mengekalkan lebar jalan 3.0m disamping mengecat semula

garisan jalan *edge line* dan *transverse yellow bar* yang telah pudar dan juga membuat *arrow*

marking di kawasan tersebut dengan memberi tanda peringatan awal kepada pengguna jalan

raya
