JABATAN KERJA RAYA MALAYSIA

LALUAN PERSEKUTUAN 3 (FT003), SEKSYEN 577-578, JALAN KOTA BHARU-KUALA TERENGGANU, DAERAH KUALA TERENGGANU, TERENGGANU

LAPORAN MEMPERELOK KAWASAN BERBAHAYA 2019

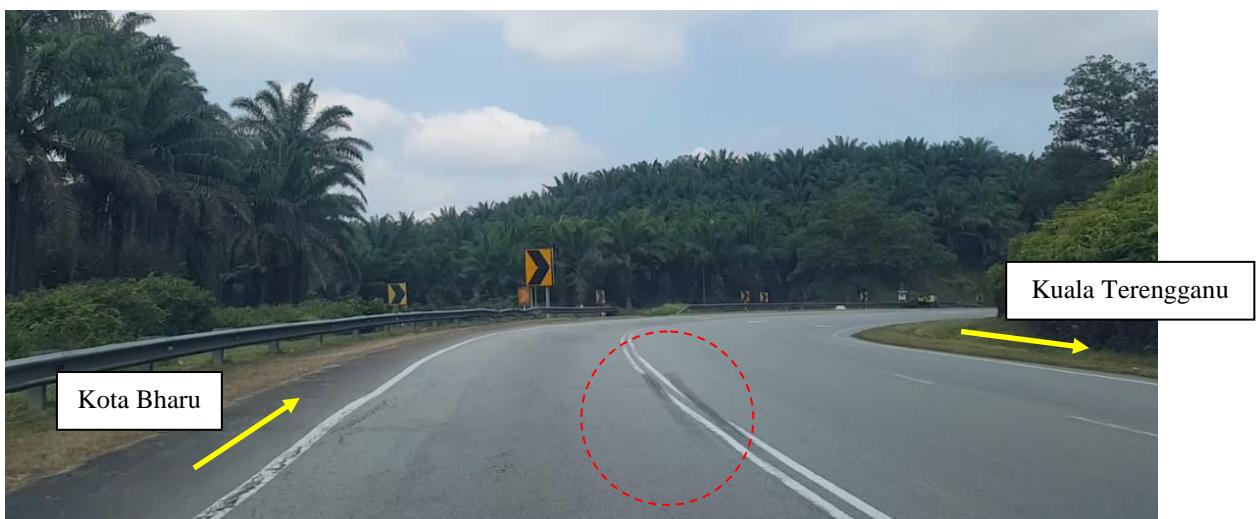
Selain itu, peningkatan risiko kemalangan berlaku apabila kenderaan dipandu laju di kawasan selekoh. Semasa lawatan tapak, didapati terdapat *skid mark* pada *pavement* yang menunjukkan kenderaan membrek secara mendadak di mana boleh mendorong untuk berlaku kemalangan jenis Langgar Tepi dan Langgar Depan (rujuk Gambar 2). Halaju yang ditetapkan oleh JKR di lokasi tersebut adalah 60km/j kerana berada di kawasan berbahaya. Namun didapati pengguna jalan raya tidak mematuhi halaju tersebut walaupun telah dipasang *advisory speed sign*.

Gambar 2: *Skid Mark* pada *Pavements* dari arah Kuala Terengganu

Berdasarkan kajian yang telah dilakukan, antara isu yang ditemui di tapak adalah kenderaan dipandu laju di selekoh. Bagi mengatasi isu berkenaan adalah dicadangkan untuk memasang kawalan redaan trafik iaitu pemasangan *red rumble strip* jenis anti gelinciran (*anti-skid*) sebelum selekoh. Selain daripada itu, disarankan untuk melebarkan bahu jalan yang berada di kawasan selekoh dan memasang *Flexible Post* di garisan tengah kawasan selekoh.

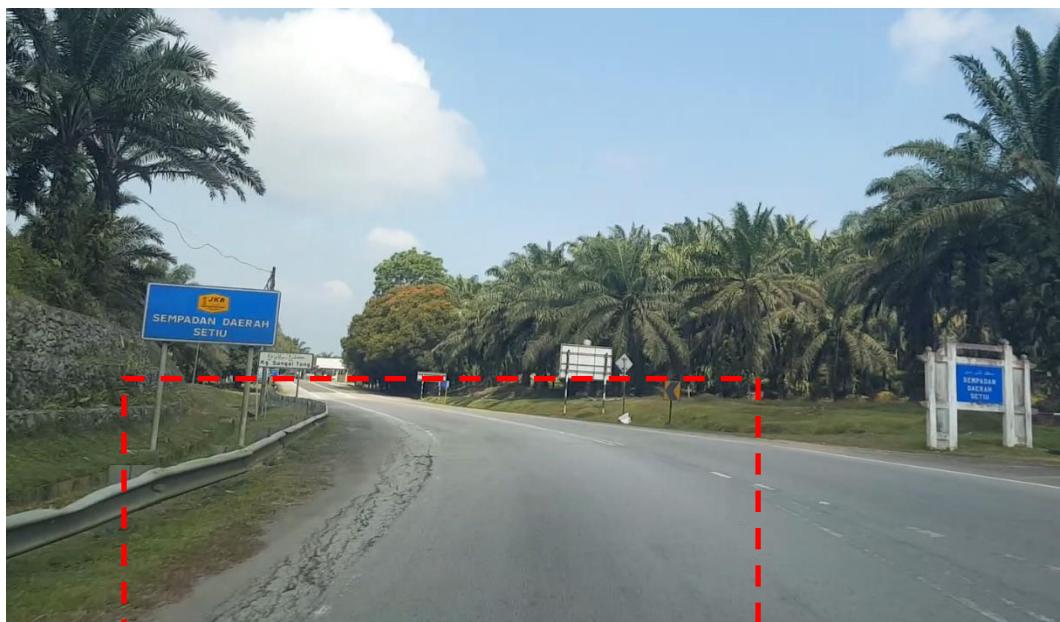
Hasil analisa *Stick Diagram* menunjukkan empat (4) kes kemalangan berlaku pada ketika permukaan basah. Semasa lawatan tapak jugak didapati terdapat kesan *water ponding* yang boleh menyebabkan jalan licin ketika pemanduan. *Water Ponding* juga telah menyebabkan kesan *rutting* pada permukaan jalan yang merosakkan jalan. Permukaan keseluruhan jalan juga dilihat memerlukan penambahbaikan kerana telah rosak dan berkemungkinan nilai *skid resistance* pada permukaan jalan adalah rendah. (rujuk Gambar 3 dan Gambar 4)

Gambar 3: Lokasi *Water Ponding* dan kerosakan permukaan jalan dari arah Kuala Terengganu

Berdasarkan pemerhatian, terdapat isu *water ponding* yang telah menyebabkan kecacatan permukaan jalan dan menyumbang kepada pemanduan yang tidak baik ketika pemandu menghampiri selekoh. Keadaan permukaan jalan didapati mengalami kerosakan seperti *rutting* dan *crocodile crack*. Justeru adalah dicadangkan untuk melakukan penambahaikan

permukaan jalan dan bahu jalan bagi meningkatkan tahap *skid resistance* agar menepati sekurang-kurangnya 45 SRV (*Skid Resistance Value*).

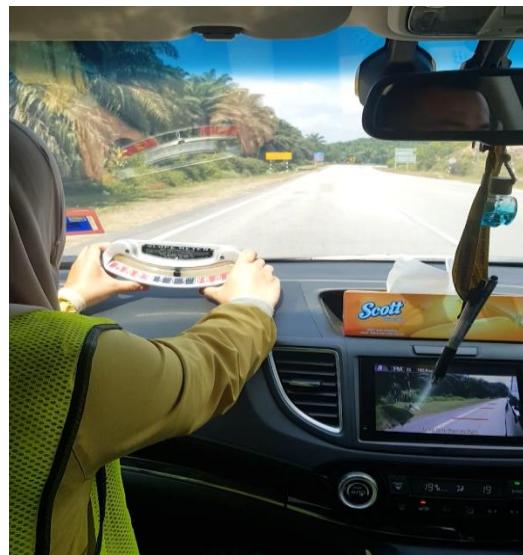
Gambar 5: Ujian Ball Bank Indicator di selekoh

Ujian menggunakan *Ball Bank Indicator* juga dijalankan untuk menguji kesesuaian halaju pemanduan di kedua-dua arah selekoh tersebut. Namun, berdasarkan pemerhatian di tapak dan ujian pemanduan yang dijalankan rata-rata kemalangan yang berlaku adalah disebabkan pemanduan yang melebihi 60km/j. (rujuk Gambar 5)

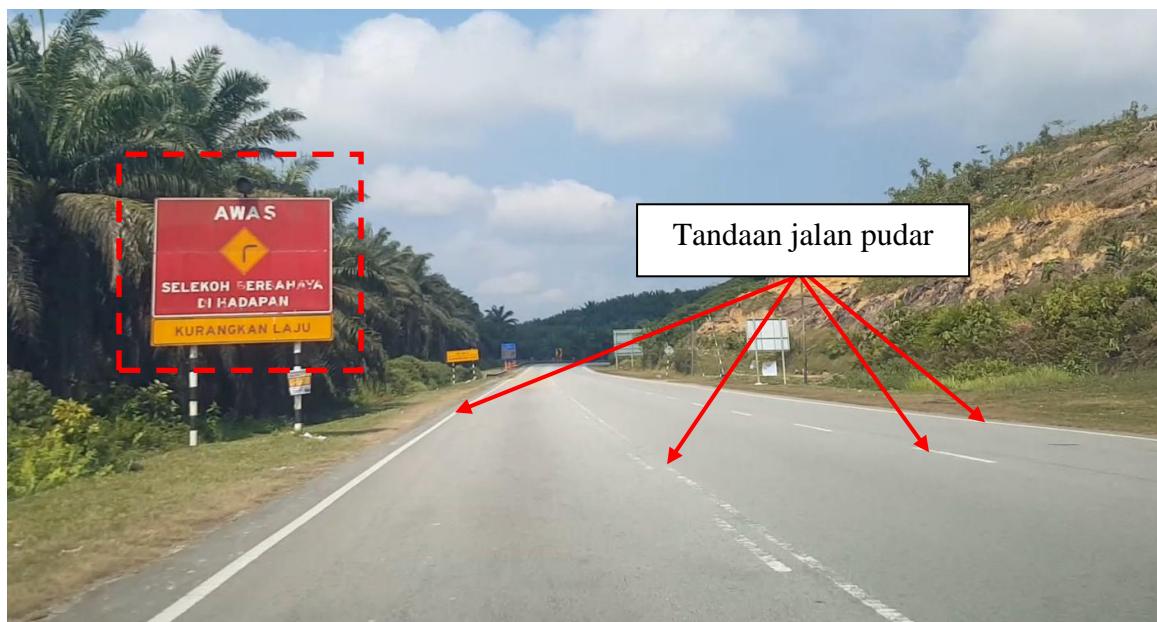
Tambahan lagi, pelanggaran mungkin berlaku disebabkan oleh kurangnya papan tanda awalan, tandaan jalan yang pudar, kurang tandaan jalan (*arrow*), delinasi yang kurang baik dan tiada pencahayaan pada waktu malam. (rujuk Gambar 6)

Gambar 6 : Papan tanda yang tidak disenggara dan tandaan jalan yang telah pudar dari arah Kuala Terengganu

Isu lain yang didapati semasa lawatan adalah tandaan jalan yang telah pudar dimana boleh menimbulkan kekeliruan kepada pengguna. Garisan jalan adalah sebagai delinasi sedia ada di mana dapat membantu dalam menjuruskan aliran trafik dan sebagai pemisah aliran trafik yang bertentangan. Maka dicadangkan untuk membuat tandaan jalan semula beserta pemasangan *road studs* jenis *Retro-Reflective Pavement Marker (RRPM)* untuk meningkatkan delinasi ketika hujan atau waktu malam. *Road studs* juga boleh memberi amaran kepada pemandu jika terbabas atau memasuki laluan bertentangan.

Dicadangkan juga agar lokasi tersebut dilengkapi dengan papan tanda dan papan tanda amaran awalan bagi meningkatkan *awareness* pengguna jalan raya ketika menghampiri selekoh berbahaya. Tambahan lagi, adalah disarankan untuk pemasangan lampu kuning amaran (*Flashing Amber Light*) bagi meningkatkan *awareness* ketika melalui lokasi tersebut.

Semasa lawatan tapak juga didapati lokasi tersebut tidak disediakan lampu jalan untuk memberi pencahayaan semasa di selekoh. Oleh itu, adalah dicadangkan memasang lampu jalan bagi meningkatkan *visibility* pemanduan pada waktu malam sekali gus membantu untuk mengurangkan kemalangan pada waktu malam.

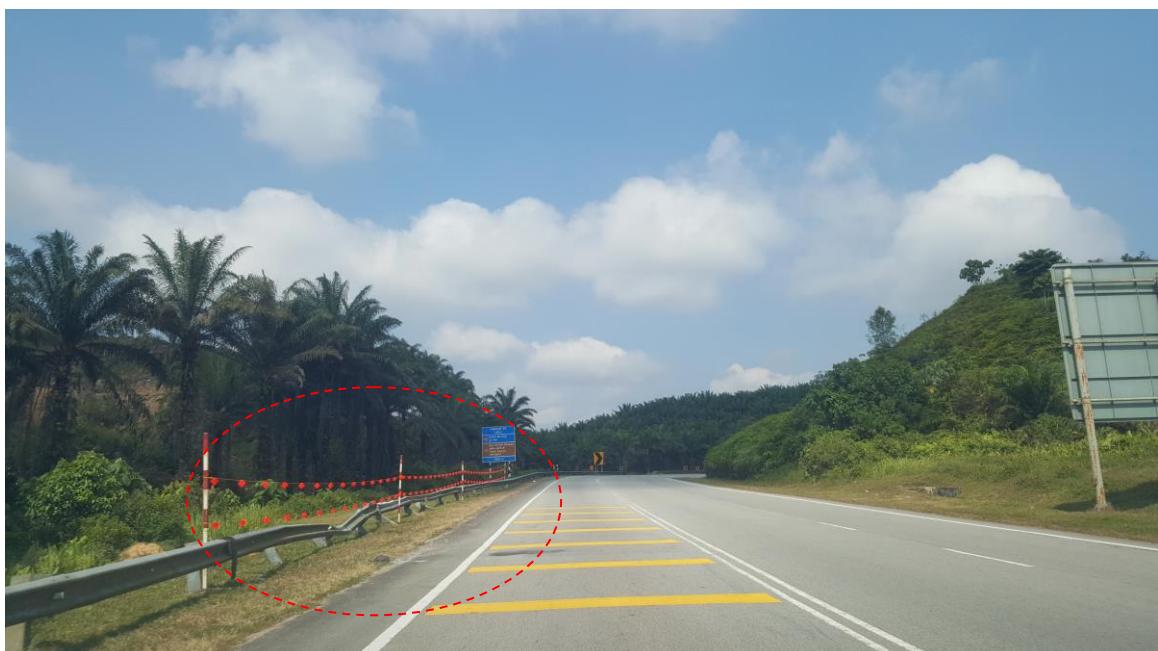
Selain itu, terdapat penghadang jalan yang telah rosak tidak dibaiki dan jenis terminal awal dan akhir menggunakan *type 1* dan *type 4*. Berdasarkan pemerhatian di tapak juga, adalah disarankan untuk menyambung penghadang jalan di lokasi yang yang dikenalpasti. (rujuk Gambar 7)

Gambar 7: Penghadang jalan yang telah rosak akibat dilanggar, pandangan ke arah Kuala Terengganu
