KERAJAAN MALAYSIA
JABATAN KERJA RAYA MALAYSIA

**LALUAN PERSEKUTUAN L706 JALAN RANCHA-RANCH
SIMPANG EMPAT (4) PERSIMPANGAN TAMAN PERUMAHAN
RANCHA-RANCH 1 DAN TAMAN KIAN YAP, WILAYAH
PERSEKUTUAN LABUAN**

**LAPORAN MEMPERELOK
KAWASAN BERBAHAYA
SEPTEMBER 2018**

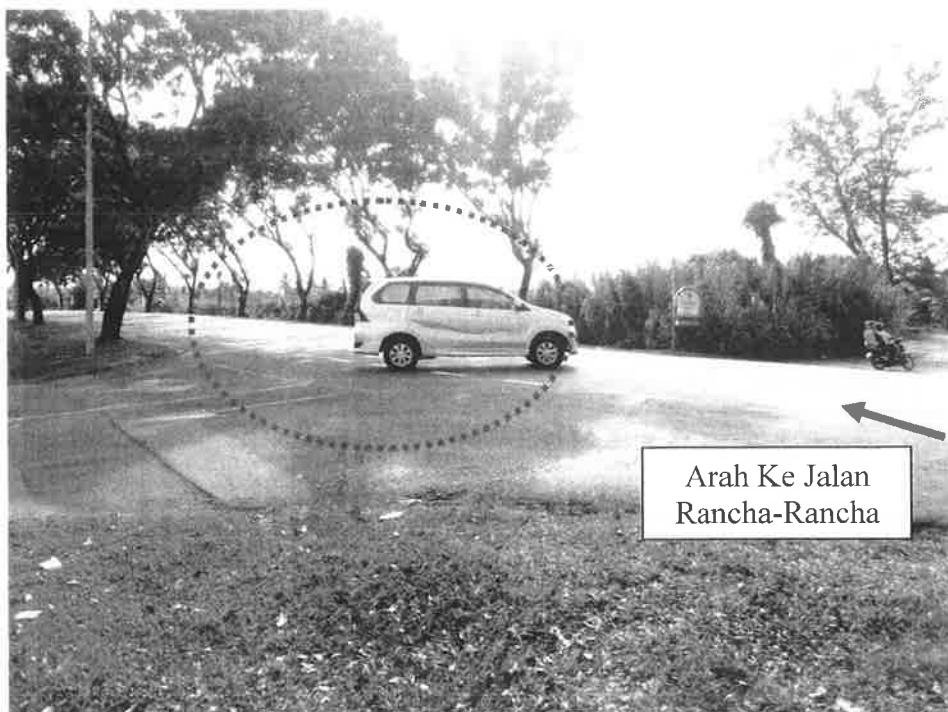
Gambar 5.2 menunjukkan aktiviti kenderaan keluar dari persimpangan yang menunjukkan kesukaran kerana jarak penglihatan terhalang dengan pokok yang berada di tepi jalan. Kecerunan jalan dipersimpangan juga menjadi faktor kesukaran kepada pengguna kerana terpaksa melepas garisan *stop line* yang disediakan kerana jarak penglihatan yang terhad.

Gambar 5.2: Keadaan kenderaan yang keluar dipersimpangan

Berdasarkan kajian yang telah dilakukan, bagi mengatasi isu kesukaran bagi pengguna daripada Kawasan Perumahan Rancha-Rancha 1 dan Taman Kian Yap untuk keluar dari persimpangan ke jalan utama (Jalan Rancha-Rancha) cadangan penambahbaikan yang perlu dilakukan ialah memasang *sign board* peringatan awal seperti papan tanda persimpangan empat (4).
