LALUAN PERSEKUTUAN FT 007, SEKSYEN 69,
JALAN KANGAR – PADANG BESAR, DAERAH PADANG BESAR,
PERLIS

**LAPORAN MEMPERELOK
KAWASAN BERBAHAYA 2021**

MAC 2021

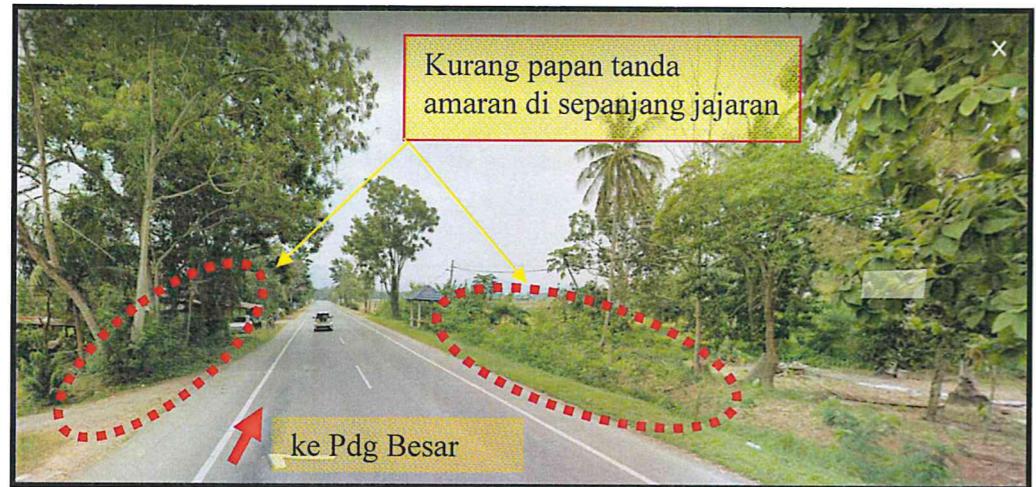
Berdasarkan pemerhatian, papan tanda amaran yang disediakan adalah tidak mencukupi di sepanjang jajaran. Jika papan tanda yang mencukupi disediakan, ia dapat memberi peringatan kepada pengguna jalan raya serta boleh mengurangkan risiko berlaku kemalangan jenis Langgar Belakang dan Terbabas. (rujuk Gambar 2 dan Gambar 3).

Gambar 2: Kurang papan tanda amaran di sepanjang jajaran
(pandangan dari Kangar ke Padang Besar)

Berdasarkan kajian yang telah dilakukan, bagi mengatasi isu kenderaan dari Bergesel, dan Langgar Belakang adalah dengan memasang papan tanda amaran di sepanjang jajaran bagi meningkatkan tahap keselamatan pengguna jalan raya dan penduduk sekitar mengikut spesifikasi JKR terkini.

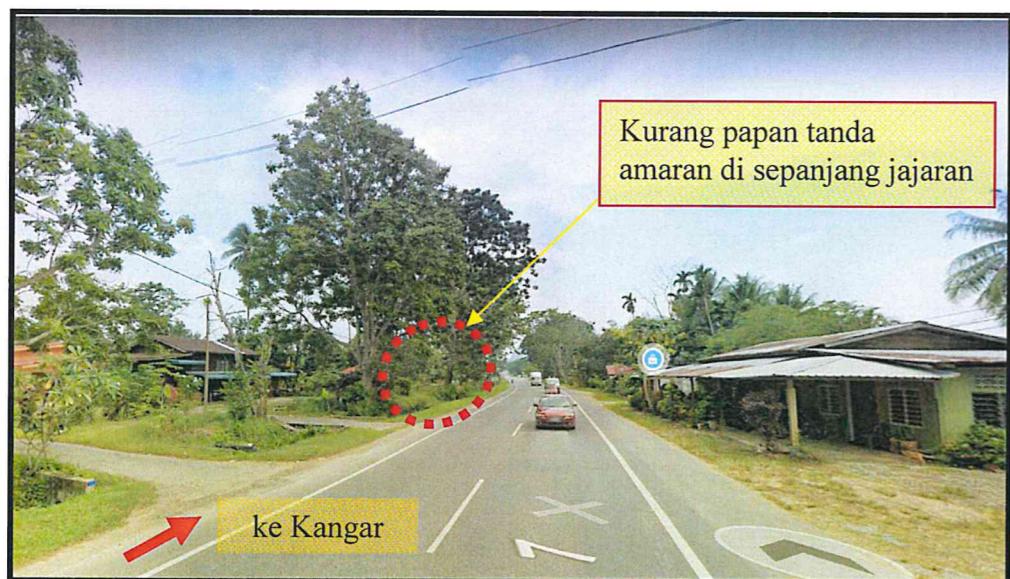
Gambar 3: Kurang papan tanda amaran di sepanjang jajaran
(pandangan dari Padang Besar ke Kangar)
