KERAJAAN MALAYSIA
JABATAN KERJA RAYA MALAYSIA

LALUAN PERSEKUTUAN FT008 KM33, JALAN KOTA BHARU-KUALA KRAI, MACHANG, KELANTAN

**LAPORAN MEMPERELOK
KAWASAN BERBAHAYA 2019**

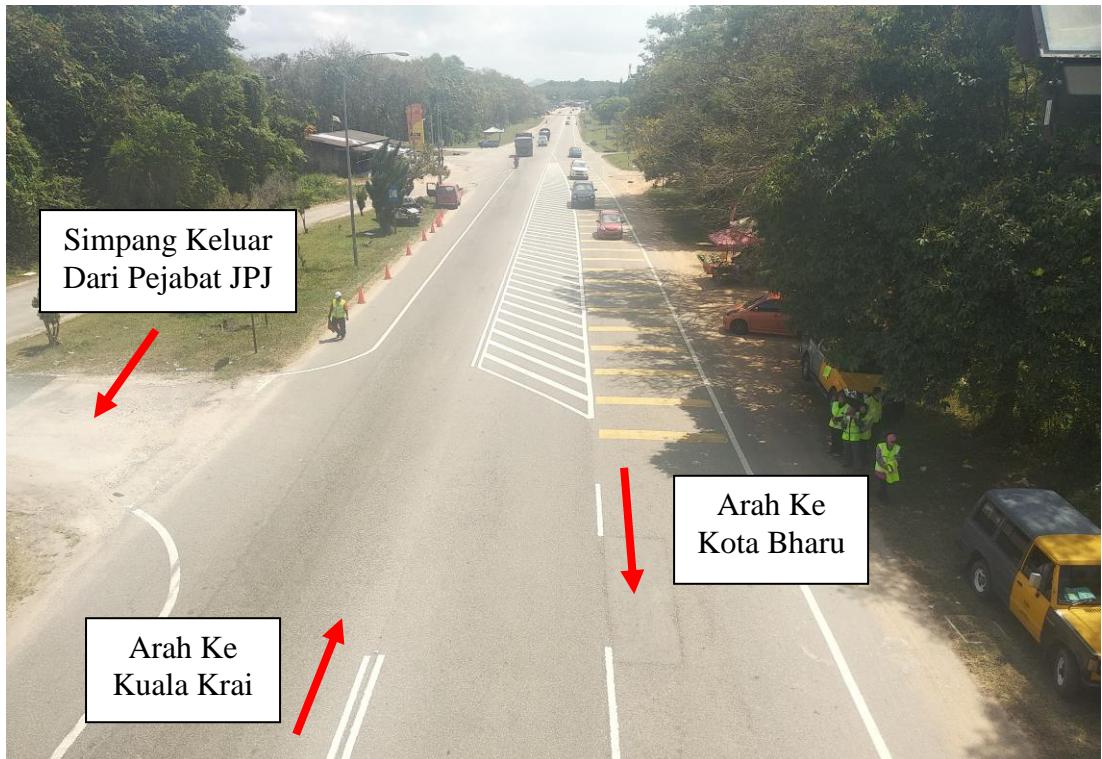
Ketidaaan *arrow marking* di sepanjang laluan FT008 KM33, Jalan Kota Bharu – Kuala Krai boleh menyebabkan kekeliruan kepada pengguna jalan raya sebagai panduan arah ketika melalui kawasan tersebut . (Rujuk Gambar 5.2 dan Gambar 5.3).

Gambar 5.2: Tiada *arrow marking* berdekatan dengan *cross hatching*

Selain daripada itu, bagi meningkatkan lagi tahap keselamatan pengguna jalan raya di laluan FT008 KM33, Jalan Kota Bharu – Kuala Krai, langkah penambahbaikan yang boleh dilakukan ialah dengan meningkatkan tahap delinasi seperti menambah *arrow marking*, memasang *Retro-Reflective Raised Pavement Marker* (RRPM) dan mengecat semula garisan jalan dengan Permukaan Jalan Berwarna (PJB).

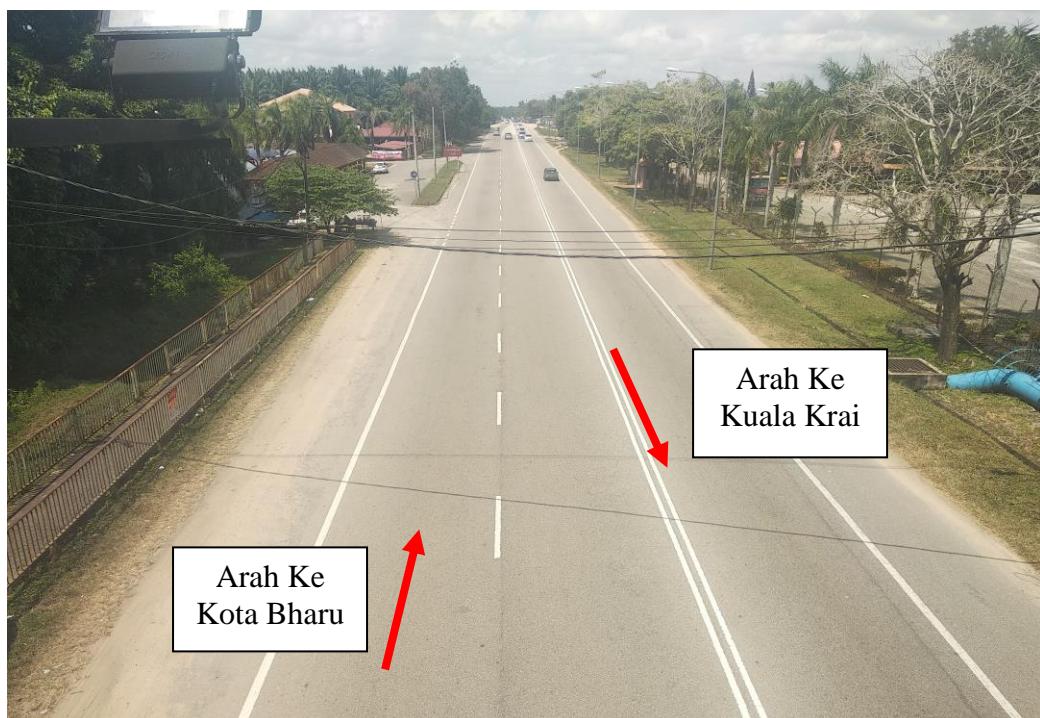
Gambar 5.3: Tiada *arrow marking* jalan di kedua-dua arah
Kota Bharu dan Kuala Krai pandangan ke arah Kota Bharu

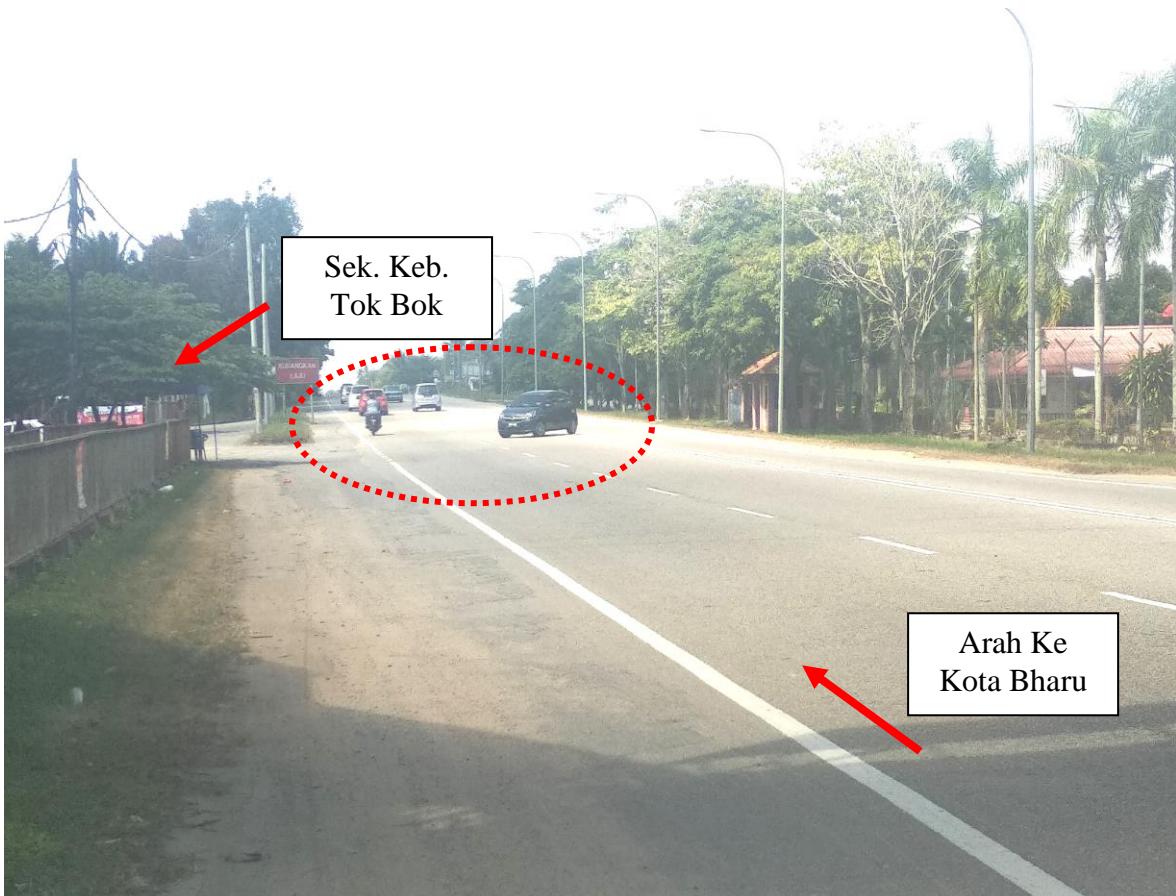
Pemerhatian di tapak mendapati terdapat beberapa akses seperti lorong masuk ke kawasan seperti stesen minyak BHP, Sek. Keb. Tok Bok, Pejabat JPJ Labok dan kediaman penduduk. Hal ini menyebabkan banyak aktiviti kenderaan keluar dan masuk serta membuat pusingan-U secara tidak terkawal. Gambar 5.4 menunjukkan aktiviti kenderaan memasuki lorong ke Sek. Keb. Tok Bok secara merbahaya.

Gambar 5.4: Kenderaan memasuki lorong ke Sek. Keb. Tok Bok

Berdasarkan kajian yang telah dilakukan, bagi mengatasi isu kenderaan keluar dan masuk di beberapa lorong dan persimpangan secara tidak terkawal, langkah penambahbaikan yang boleh dilaksanakan ialah memasang pembahagi jalan fizikal jenis *road kerb*, di sepanjang laluan FT008 KM33, Jalan Kota Bharu – Kuala Krai, Machang, Kelantan .

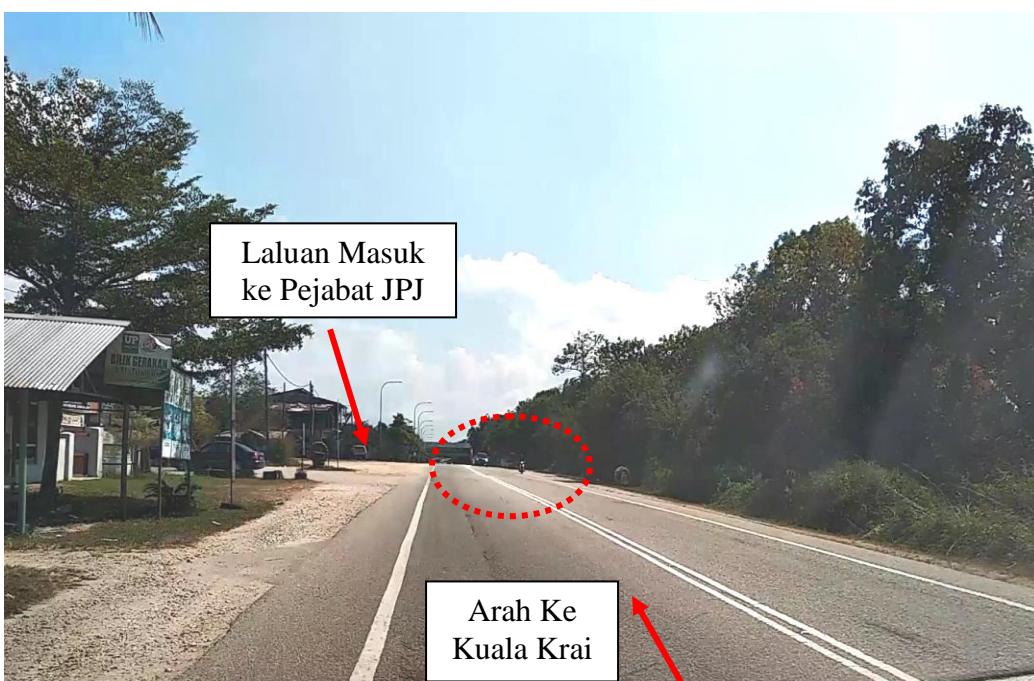
Pemerhatian di tapak mendapati jajaran pugak (*vertical*) jalan berada di crest di laluan FT008, Jalan Kota Bharu – Kuala Krai berhampiran dengan lorong masuk ke pejabat JPJ Labok. Keadaan ini boleh menyebabkan situasi '*hidden-dip*' dan bahaya kepada pengguna jalan raya yang membelok ke kanan dengan jarak penglihatan yang terhad kerana kesukaran menentukan gap kenderaan dari arah Kota Bharu. (rujuk Gambar 5.6 dan Gambar 5.7).

Gambar 5.6: Laluan masuk ke Pejabat JPJ berada di *crest* pandangan ke Kuala Krai

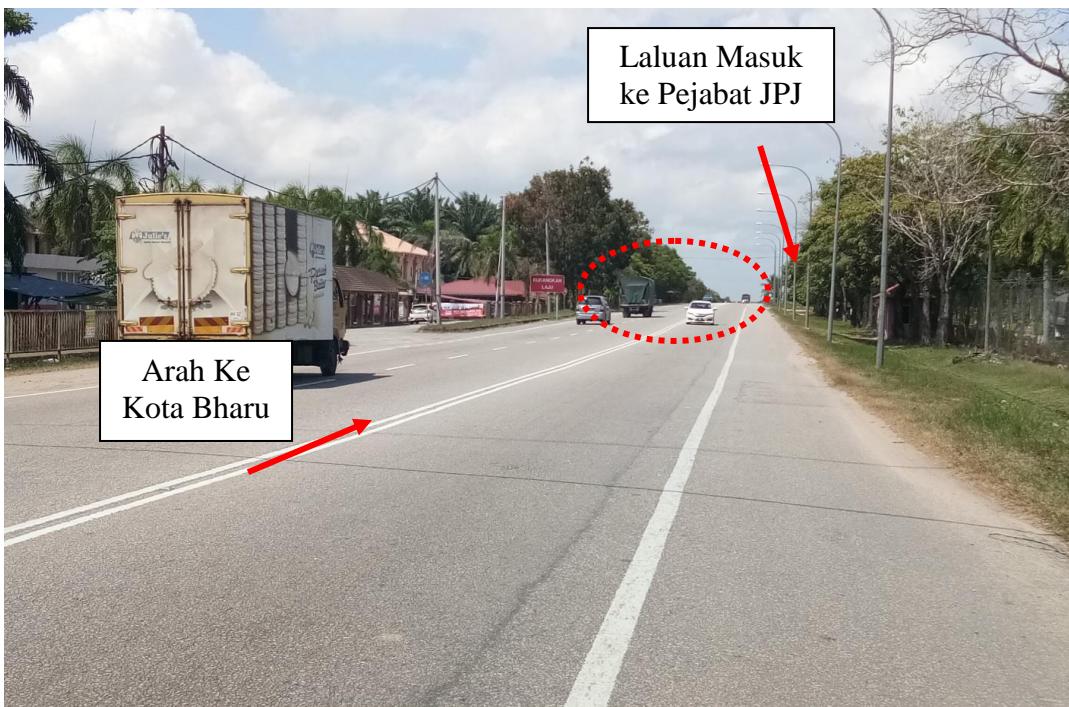
Gambar 5.7: Laluan masuk ke Pejabat JPJ berada di *crest* pandangan ke Kota Bharu
