**LALUAN PERSEKUTUAN FT003, SEKSYEN 467.2, KM 74
JALAN KUANTAN-KUALA TERENGGANU, DAERAH
DUNGUN, TERENGGANU DARUL IMAN.**

**LAPORAN MEMPERELOK
KAWASAN BERBAHAYA 2020**

Disediakan oleh :
Bahagian Kejuruteraan Forensik Jalan,
Pakar Kejuruteraan Jalan Dan Jambatan
Cawangan Jalan,
Ibu Pejabat JKR Malaysia,
Tingkat 25, Menara PJD,
Jalan Tun Razak,
50400 Kuala Lumpur.

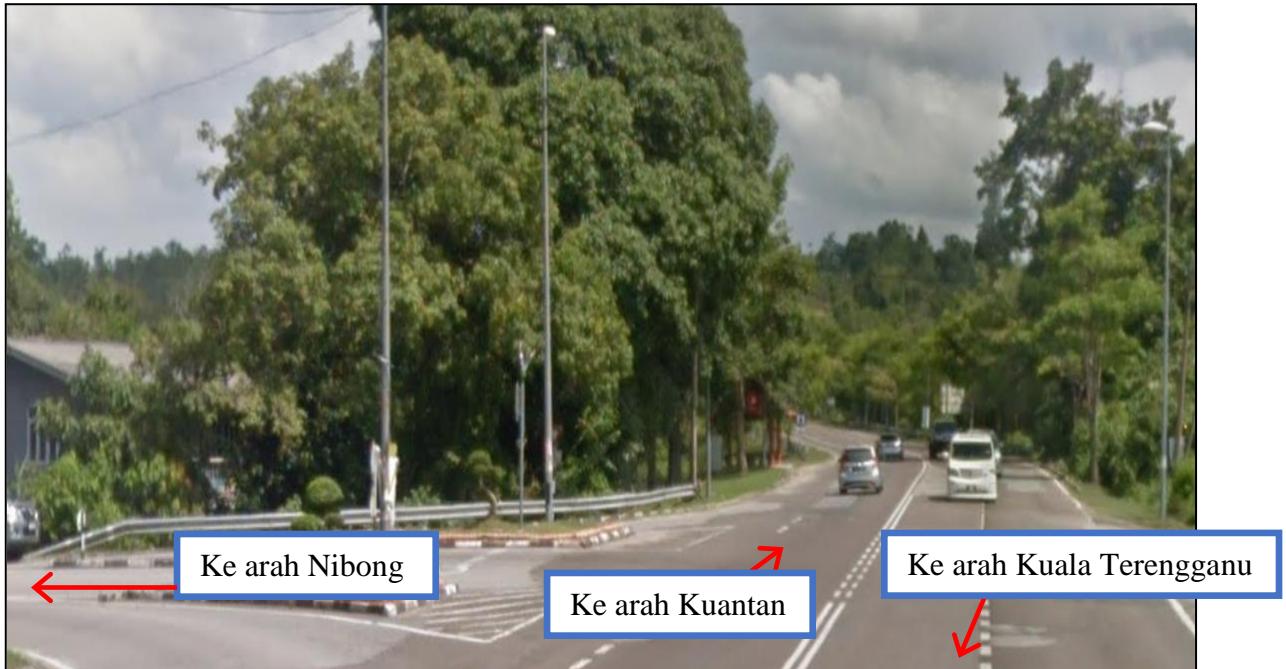
Berdasarkan kepada *collision diagram* 6 kemalangan telah direkodkan berlaku di kawasan persimpangan ini. Semua kemalangan ini berlaku pada waktu siang. Jalan ini adalah jalan jenis dua hala (*single carriageway*). Kawasan ini adalah kawasan persimpangan berhampiran kawasan selekoh. Had laju di kawasan ini adalah 90 km/j. Hasil daripada lawatan tapak, Lebar jalan dari arah Kuantan ke Kuala Terengganu tidak mengikut spesifikasi piawai. Lebar lorong yang sempit iaitu 2.9 m tidak mencukupi untuk kenderaan berat berselisih. Permerhatian di tapak mendapati pengguna yang ingin keluar dari simpang mempunyai masalah *sight distance* untuk keluar dari simpang.

Keadaan permukaan jalan di kawasan persimpangan ini masih dalam keadaan baik. (rujuk Gambar 1 dan 2)

Gambar 1: Kawasan persimpangan yang berhampiran kawasan selekoh dan pokok yang berada di tepi jalan mengurangkan *sight distance* pemandu dari simpang.

Berdasarkan kajian yang telah dilakukan, bagi mengatasi isu jarak penglihatan yang terhad di kawasan persimpangan, pokok-pokok di sekitar kawasan persimpangan perlu sentiasa di potong. Ini adalah untuk memastikan pengguna dapat keluar dari simpang dalam keadaan selesa dan selamat.

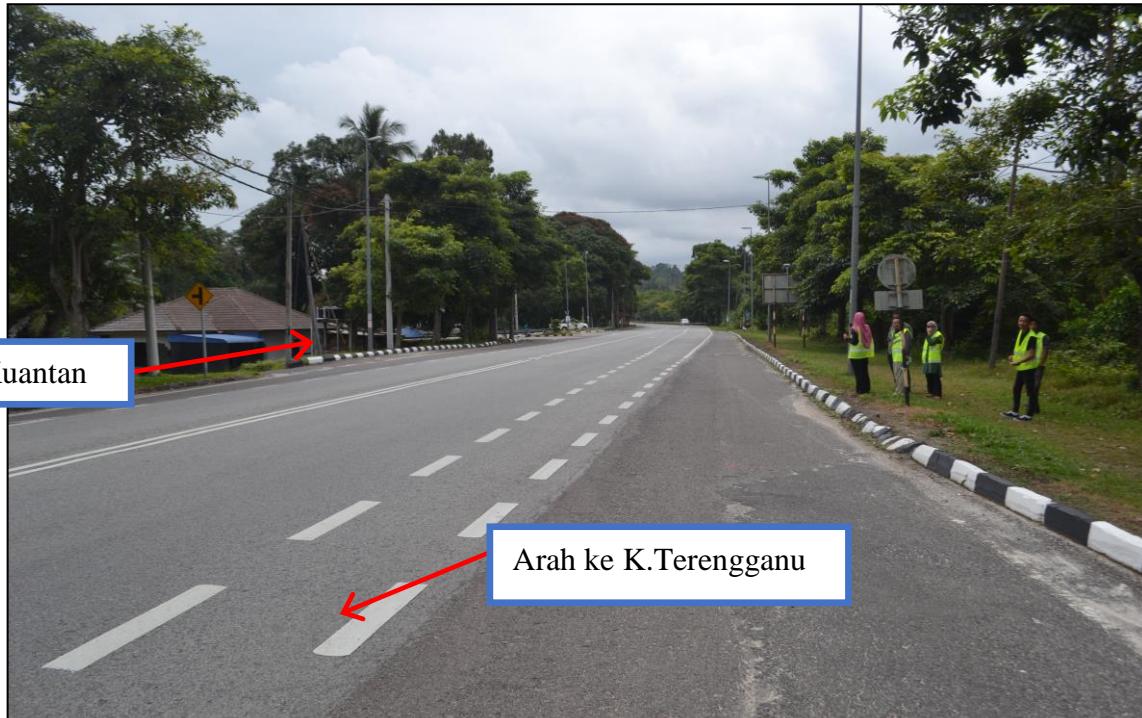
Pemerhatian di tapak mendapati kurangnya tandaan jalan di kawasan persimpangan ini. *Arrow marking* adalah penting bagi membantu pemandu berada di lorong yang betul. Selain itu, jalur rentas kuning yang terdapat sebelum selekoh telah pudar. Keadaan ini boleh menyebabkan pemandu tidak peka tentang persimpangan di hadapan. (rujuk Gambar 3 dan 4)

Gambar 3: Garisan jalan yang mengelirukan

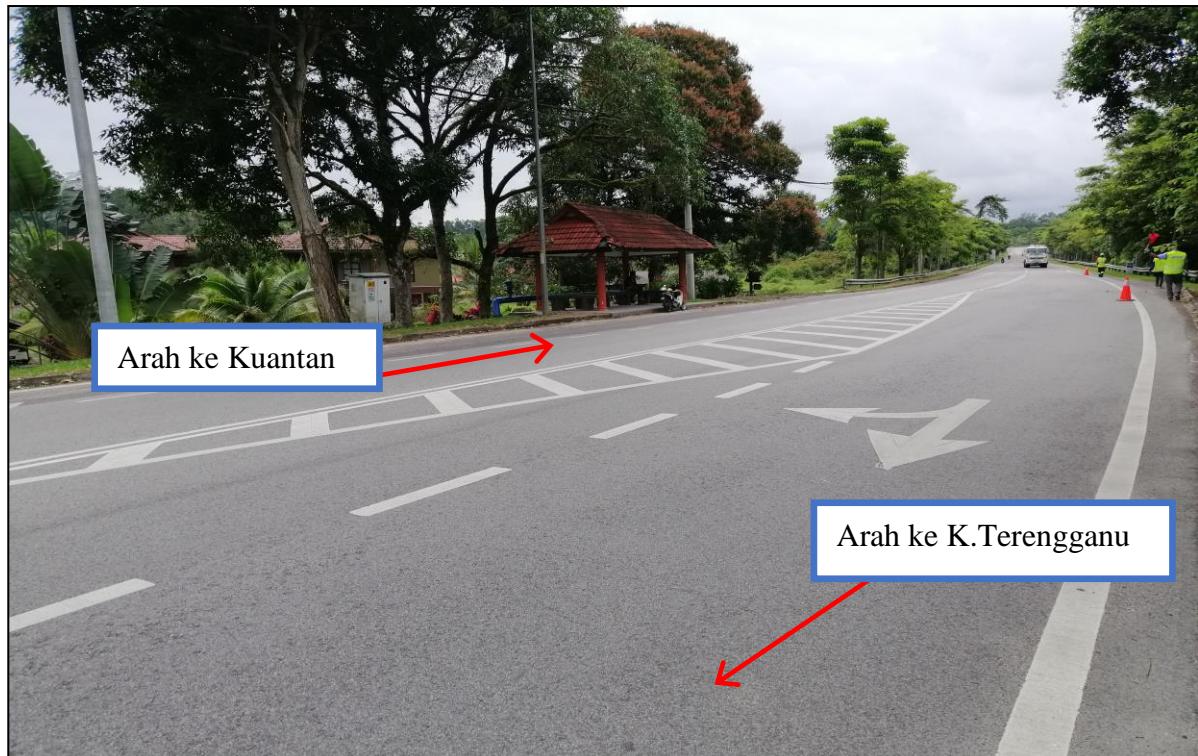
Hasil siasatan juga mendapati kawasan persimpangan ini mempunyai *cross hatching* yang pendek. Keadaan ini boleh menyebabkan pengguna tidak menggunakan lorong yang betul. Tambahan itu, *guardrail* yang dipasang di sebelum kawasan selekoh tidak mengikut piawai. (rujuk gambar 5 dan 6)

Gambar 5: *Cross hatching* di kawasan persimpangan yang pendek.

Seterusnya, bagi masalah pengguna tidak memandu di lorang yang betul, *cross hatching* di kawasan persimpangan ini perlu dipanjangkan dan dicat dengan permukaan jalan berwarna. Permukaan jalan yang berwarna dapat menambahbaik tahap delinasi, meningkatkan kesedaran pengguna jalan serta meningkatkan pematuhan terhadap peraturan lalulintas jalan. *Arrow marking* juga perlu di tambah di kawasan persimpangan ini bagi mengatasi masalah ini. Selain itu, *guardrail* yang dipasang di kawasan sebelum selekoh perlu di perbaiki mengikut piawai yang ditetapkan bagi mengelakkan bahaya kepada pengguna jalan raya. Tambahan itu, *guardrail* yang dipasang sebelum kawasan jambatan juga tidak menggunakan kaedah yang betul. *Guardrail* ini perlu di perbaiki mengikut kaedah yang betul bagi mengelakkan kemalangan yang serius kepada pengguna.

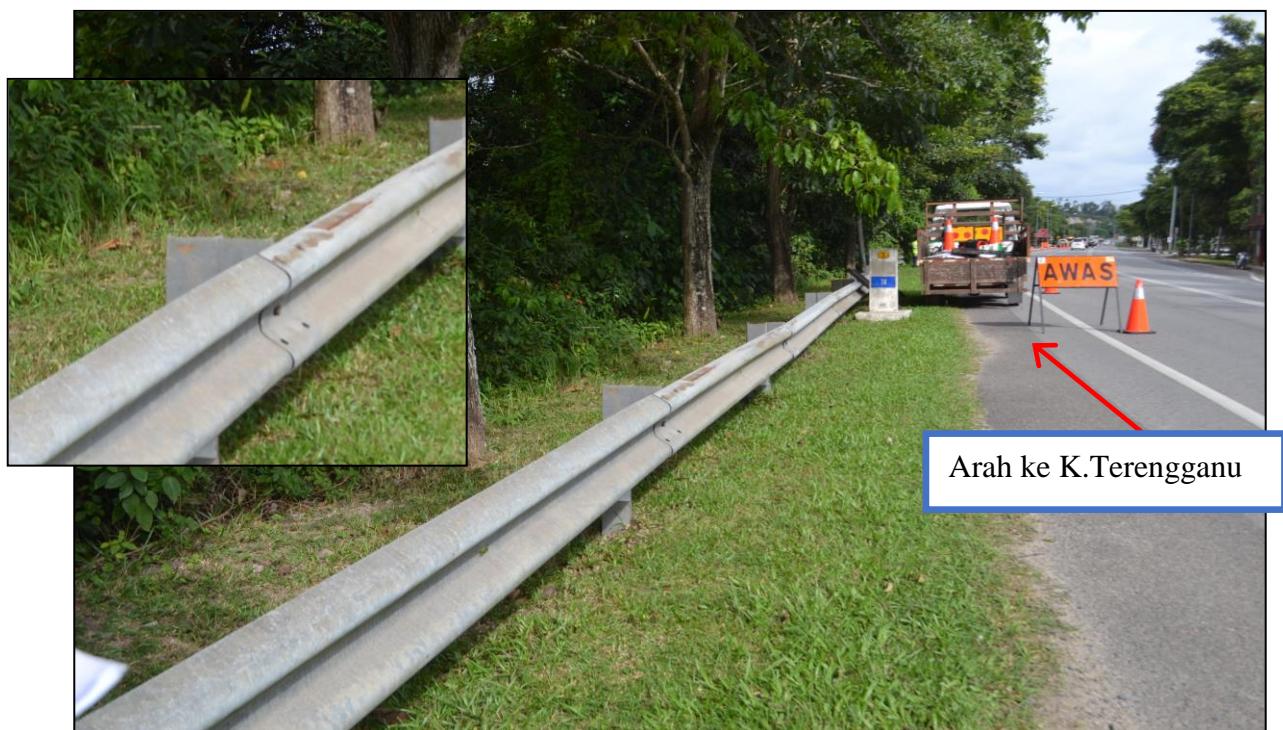
Gambar 6: *Guardrail* yang dipasang tidak mengikut piawai.

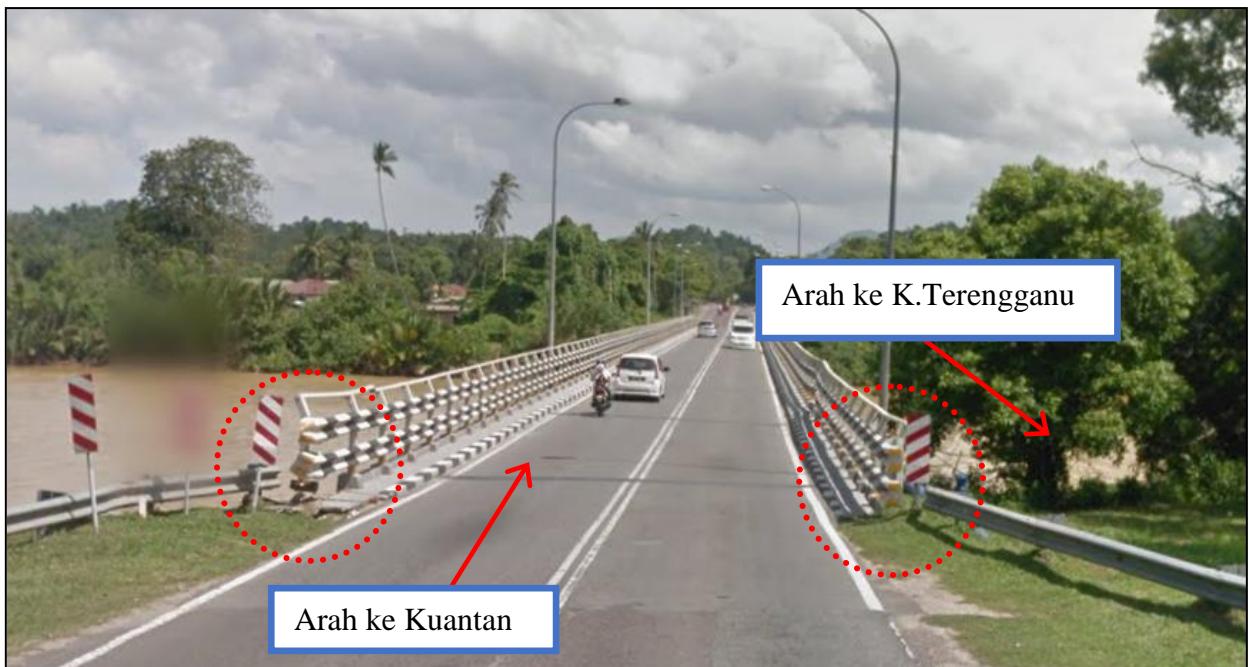
Terdapat sebuah jambatan berhampiran kawasan persimpangan ini. Hasil dari siasatan mendapati guardrail yang dipasang sebelum jambatan tidak mengikut kaedah yang betul. Keadaan ini boleh mendatangkan bahaya kepada pengguna jalan raya. (rujuk Gambar 7)

Gambar 7: *Guardrail* yang dipasang sebelum jambatan tidak mengikut spesifikasi yang betul.

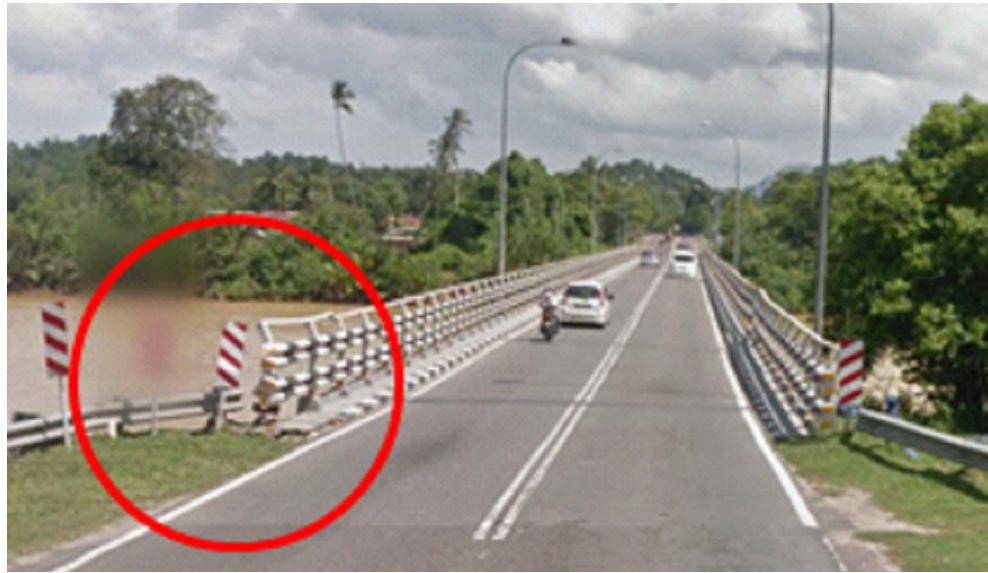
Sambungan diantara guardrail dan end of bridge tidak mengikut spesifikasi.
