KERAJAAN MALAYSIA
JABATAN KERJA RAYA MALAYSIA

**LALUAN PERSEKUTUAN FT05, SEKSYEN 691, JALAN
IPOH – LUMUT, DAERAH KINTA, PERAK**

**LAPORAN MEMPERELOK
KAWASAN BERBAHAYA 2020**

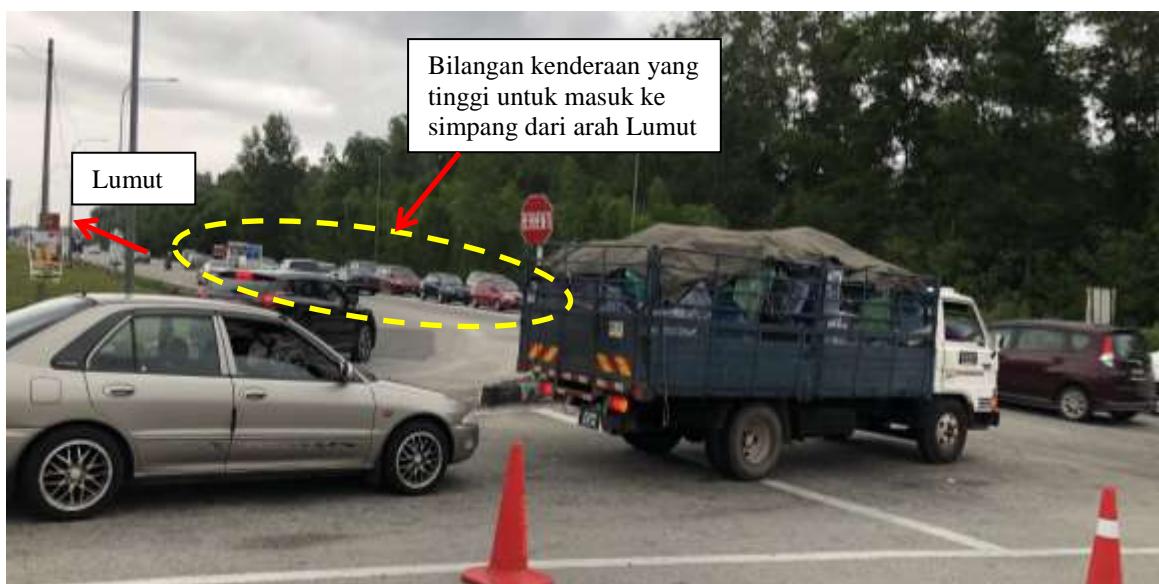
Pemerhatian di tapak mendapati aktiviti keluar dan masuk ke simpang tiga dari kedua arah iaitu arah Ipoh dan Lumut pada waktu puncak adalah tinggi di lokasi tersebut dan aktiviti tersebut mengambil masa yang lama antara 1 minit ke 2 minit bagi mendapatkan *gap* yang selamat. Selain itu, kenderaan juga dilihat dipandu laju kerana jajaran jalan di lokasi tersebut adalah lurus. Perkara ini berpotensi berlakunya perlanggaran jenis Langgar Rusuk Tepi dari kedua-dua arah ketika aktiviti keluar dan masuk di simpang tersebut (rujuk Gambar 1(a) dan 1(b)).

Gambar 1(a): Aktiviti Masuk Ke Simpang Yang Tinggi Dari Arah Lumut

Berdasarkan kajian yang telah dilakukan, terdapat beberapa isu yang ditemui di tapak dan antaranya adalah *inadequate gaps* bagi kenderaan keluar dan masuk dari simpang tiga tersebut. Bagi mengatasi masalah tersebut maka adalah dicadangkan untuk menyediakan simpang tiga berlampau isyarat mengikut kesesuaian di tapak dan spesifikasi JKR terkini.

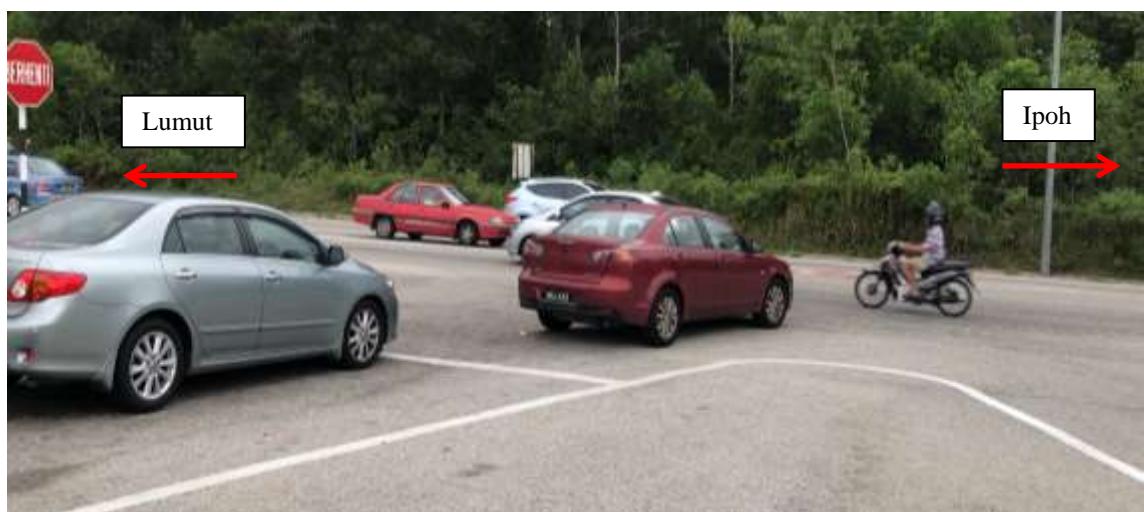
Hasil pemeriksaan, didapati pemandu dari simpang Taman Batu Gajah Perdana ke Ipoh seringkali memberhentikan kenderaan melebihi garisan berhenti. Ini menyebabkan pemandu kenderaan dari arah Ipoh menuju ke Lumut tidak sempat mengelak dan ini akan meningkatkan kadar kemalangan jenis Langgar Rusuk Tepat dan Langgar Rusuk Tepi. (Rujuk Gambar 2).

Gambar 2: Kenderaan Yang Memberhentikan Kenderaan Melebihi Garisan Berhenti Dari Simpang

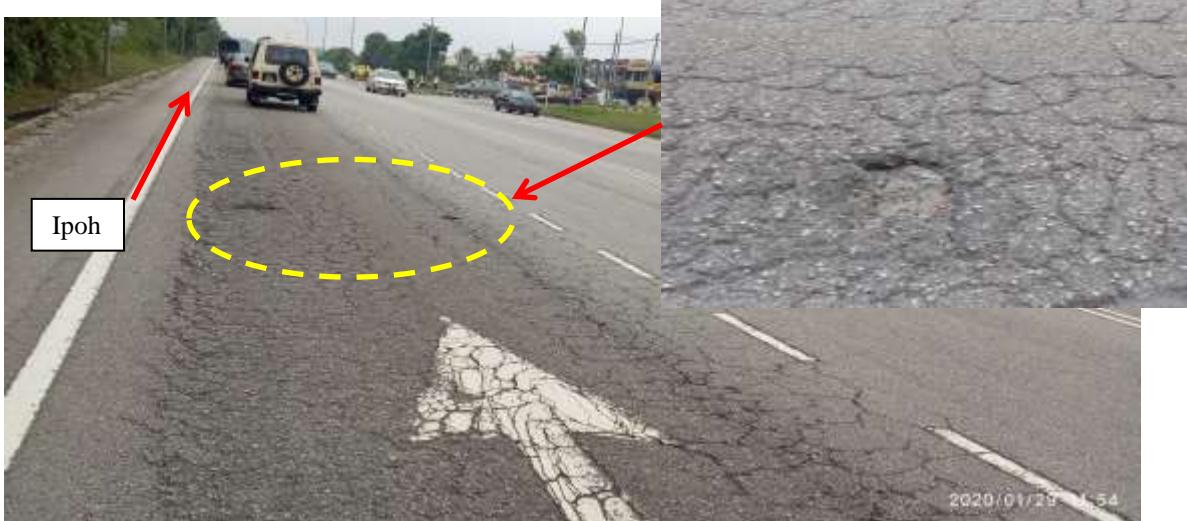
Berdasarkan lawatan tapak juga, pelanggaran jenis terbabas mungkin berlaku disebabkan kerosakan permukaan jalan bagi kedua-dua arah (rujuk Gambar 3). Kerosakan permukaan jalan ini boleh terjadi disebabkan oleh *water ponding* yang menyebabkan jalan licin semasa pemanduan. *Water ponding* juga boleh menyebabkan kerosakan jalan tersebut menjadi semakin teruk. Tambahan lagi, tandaan jalan yang telah pudar boleh menyebabkan kekeliruan kepada pengguna jalan raya kerana tiada panduan lorong kepada pengguna jalan raya. Tandaan jalan hendaklah sentiasa diselenggara untuk memberi makluman kepada pengguna jalan raya bahawa terdapat perubahan lorong di hadapan (rujuk Gambar 4).

Gambar 3: Kerosakan Pada Permukaan Jalan Bagi Kedua-dua Arah

Berdasarkan pemerhatian, terdapat isu permukaan jalan yang rosak seperti *rutting* dan *crocodile crack*. Justeru, adalah dicadangkan untuk melakukan penambahbaikan permukaan jalan bagi meningkatkan tahap *skid resistance* agar menepati sekurang-kurangnya 45 SRV (*Skid Resistance Value*).

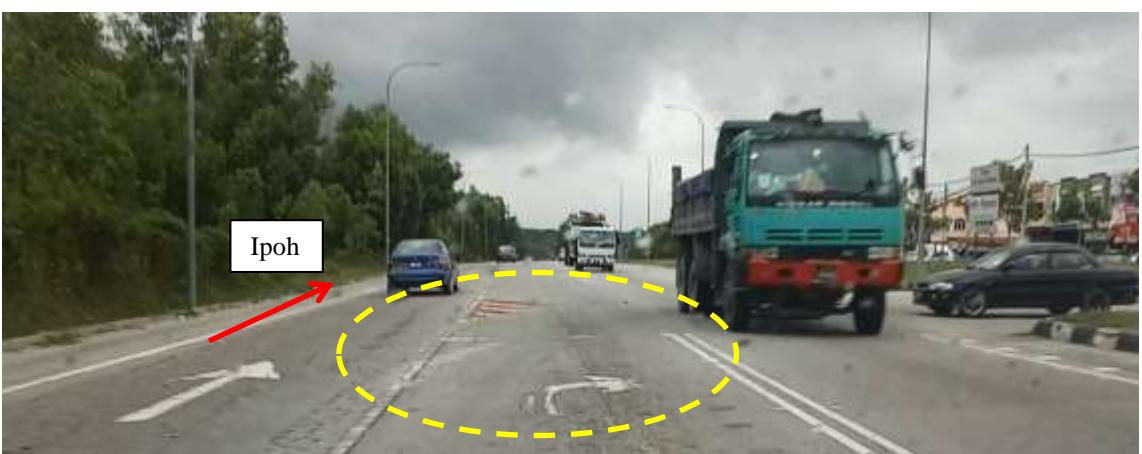
Gambar 4: Tandaan Jalan Yang Pudar dari Arah Lumut

Selain itu, dicadangkan untuk mengecat semula tandaan jalan yang telah pudar dan memasang tandaan jalan (*arrow*) di lokasi yang bersesuaian bagi meningkatkan delinasi terutama pada waktu malam dan hujan lebat dan sebagai panduan kepada pengguna jalan raya. Dicadangkan agar lokasi tersebut dilengkapi dengan papan tanda dan papan tanda amaran awalan persimpangan bagi meningkatkan tahap keselamatan pengguna jalan raya mengikut spesifikasi JKR terkini.

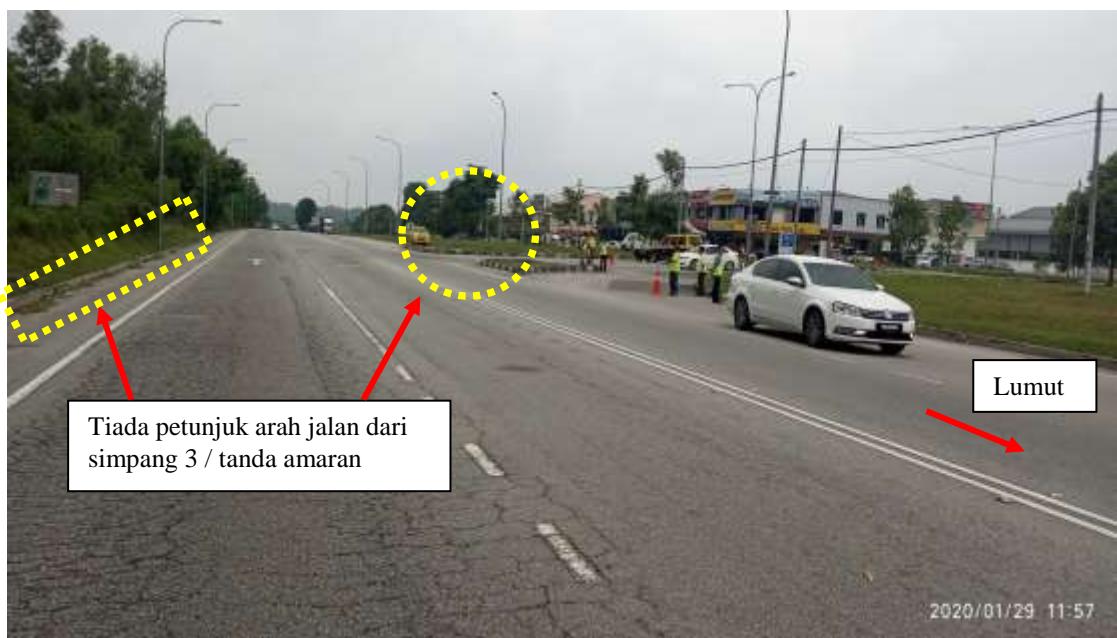
Berdasarkan pemerhatian juga, papan tanda yang disediakan adalah tidak mencukupi menyebabkan pengguna jalan raya tidak menyedari wujudnya simpang di hadapan. Jika papan tanda yang mencukupi disediakan, maka dapat mengurangkan risiko berlaku kemalangan jenis Langgar Rusuk Tepi dan Depan dengan Depan. (rujuk Gambar 5)

Gambar 5: Papan Tanda Yang Tidak Mencukupi

Berdasarkan kajian yang telah dilakukan, bagi mengatasi isu kenderaan dari Langgar Rusuk Tepi dan Depan dengan Depan adalah dengan memasang kawalan redaan trafik bagi memberi amaran kepada pengguna sebelum tiba di persimpangan. Kawalan redaan trafik seperti pemasangan *Red Tranverse Bar* jenis anti gelinciran (*anti-skid*) adalah sesuai dipasang sebelum persimpangan bagi arah Ipoh dan Lumut.
