KERAJAAN MALAYSIA
JABATAN KERJA RAYA MALAYSIA

**LAPORAN MEMPERELOK KAWASAN BERBAHAYA
DI LALUAN PERSEKUTUAN FT007,
JALAN KANGAR - PADANG BESAR (KM 30 – KM 32),
PERLIS**

**LAPORAN MEMPERELOK
KAWASAN BERBAHAYA 2019**

JUN 2019

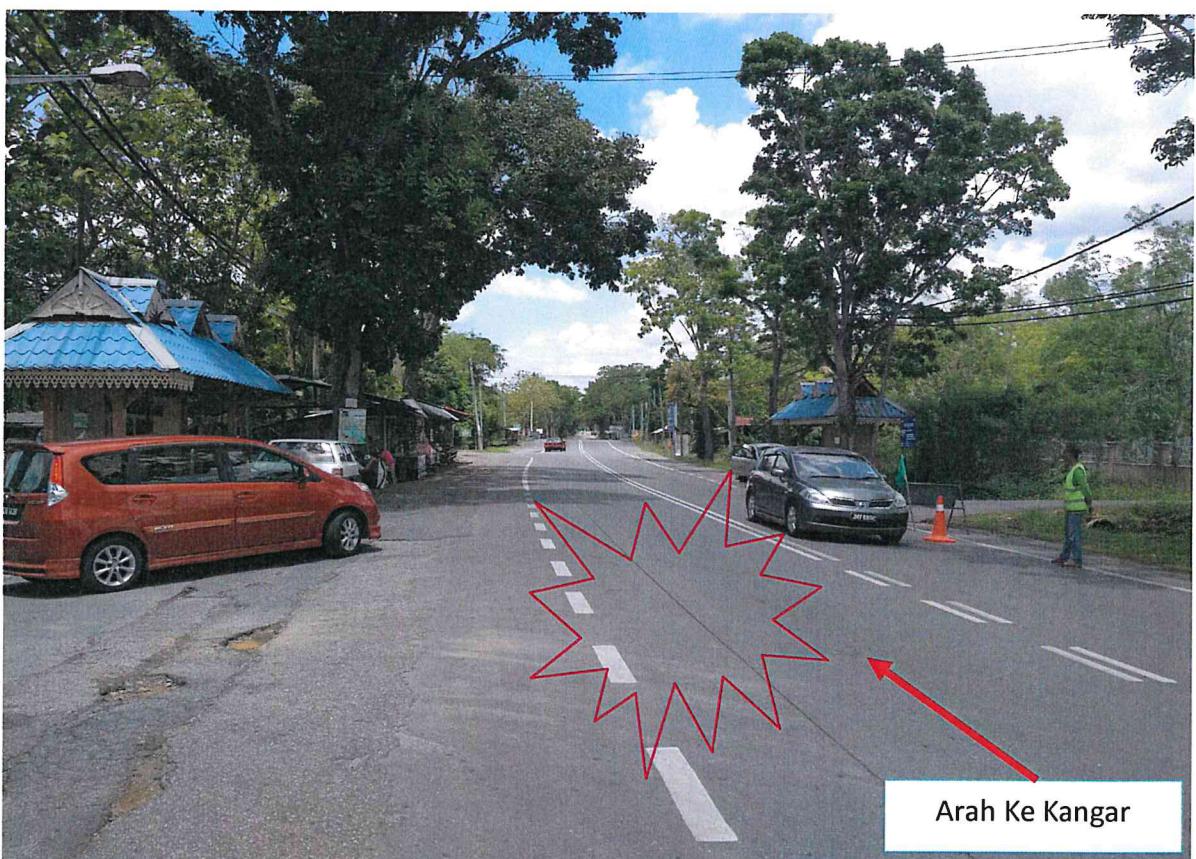
Gambar 2: Lokasi kemalangan dihadapan masjid

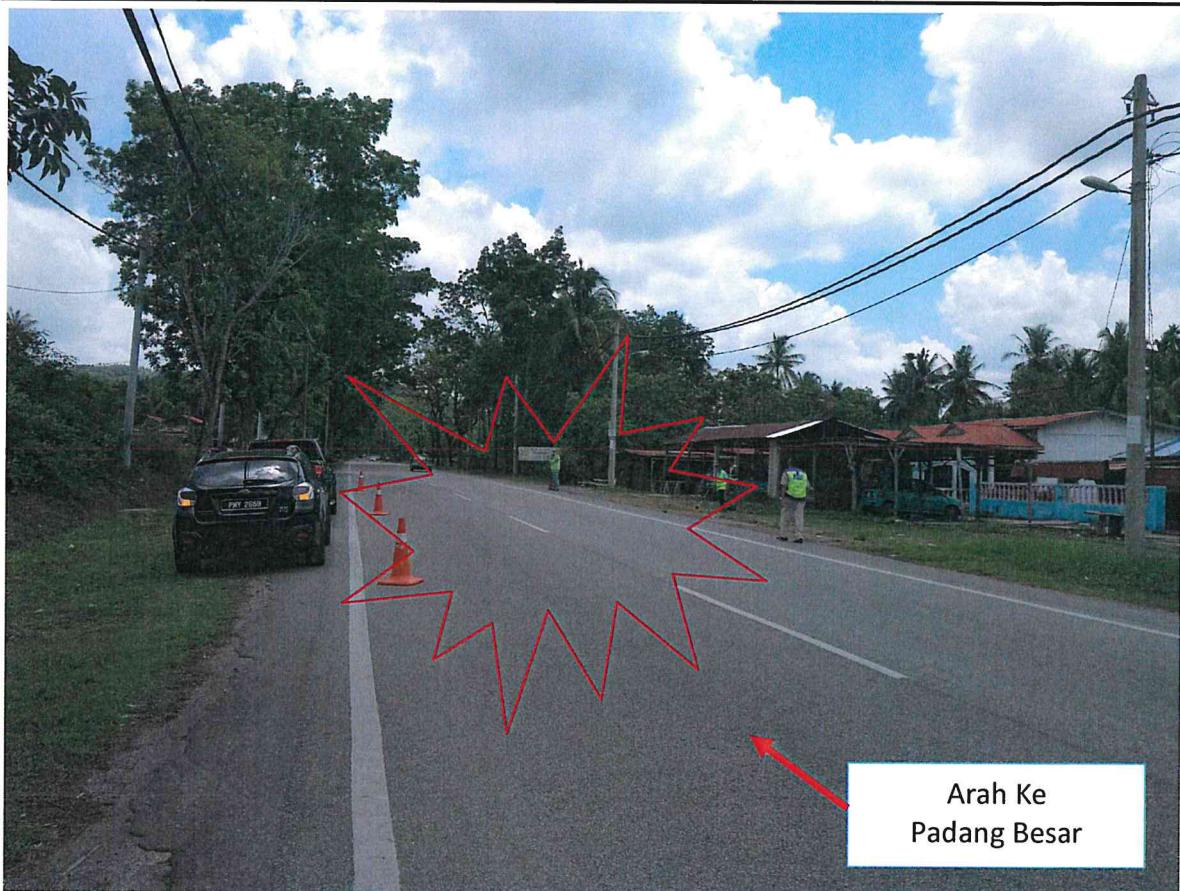
Manakala, kemalangan depan dengan depan terjadi di jalan lurus ketika sebuah kereta hendak membuat pusingan U dan dilanggar oleh motorsikal dari arah Padang Besar. Adalah dipercayai kawasan laluan kurang pencahayaan dan sedikit terlindung oleh pokok-pokok yang berada dibahu jalan menjadikan faktor motorsikal yang datang dari arah bertentangan tidak kelihatan. Rujuk pada Gambar 5.

Gambar 5: Lokasi berlakunya pelanggaran depan dengan depan

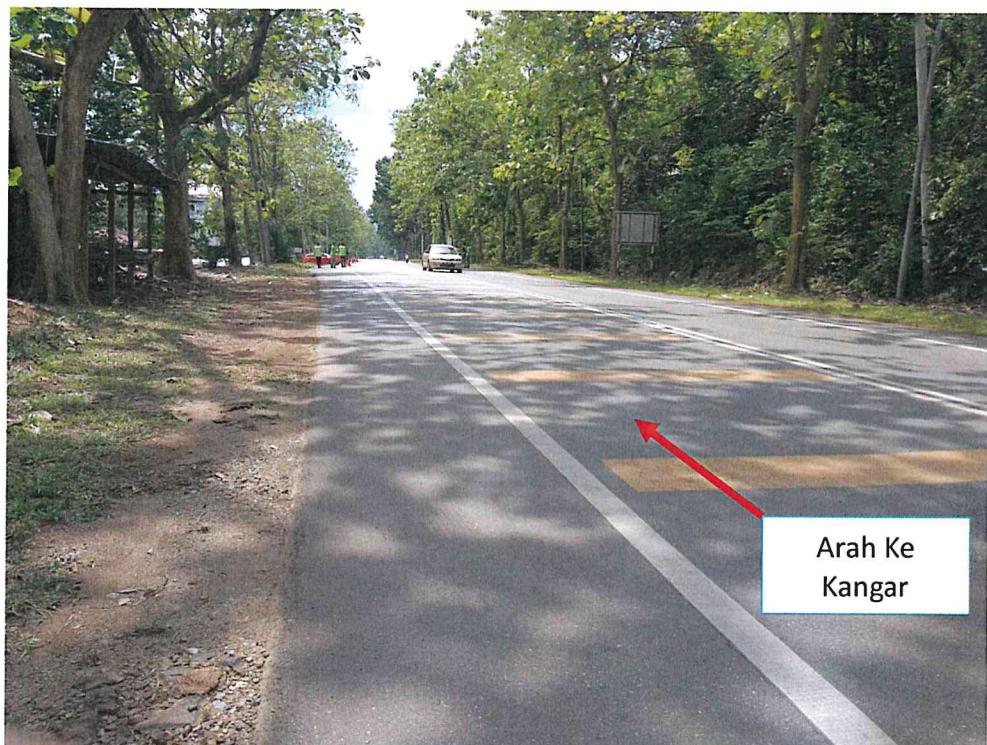
Pemerhatian di tapak mendapati keadaan laluan ini terlindung daripada cahaya oleh pokok-pokok ditepi jalan mungkin menjadi faktor kurang pencahayaan. Rujuk pada Gambar 6.

Gambar 6: Keadaan jalan terlindung dari cahaya oleh pokok-pokok ditepi jalan

Berdasarkan kajian dan pemerhatian yang telah dilakukan untuk lokasi A, B dan C adalah tidak banyak berbeza. Oleh yang demikian, bagi mengatasi isu kurang pencahayaan, tahap delinasi perlu ditingkatkan. Cadangan penambahbaikan yang perlu dilakukan ialah memasang lampu jalan di kawasan persimpangan bagi meningkatkan tahap delinasi pemandu kenderaan terutamanya pada waktu malam. Selain itu, adalah dicadangkan untuk memotong dahan-dahan pokok yang berada dibahu jalan. Ini juga secara langsung boleh membantu kebolehlihatan (*visibility*) papan tanda jalan yang terhalang oleh pokok-pokok tersebut.

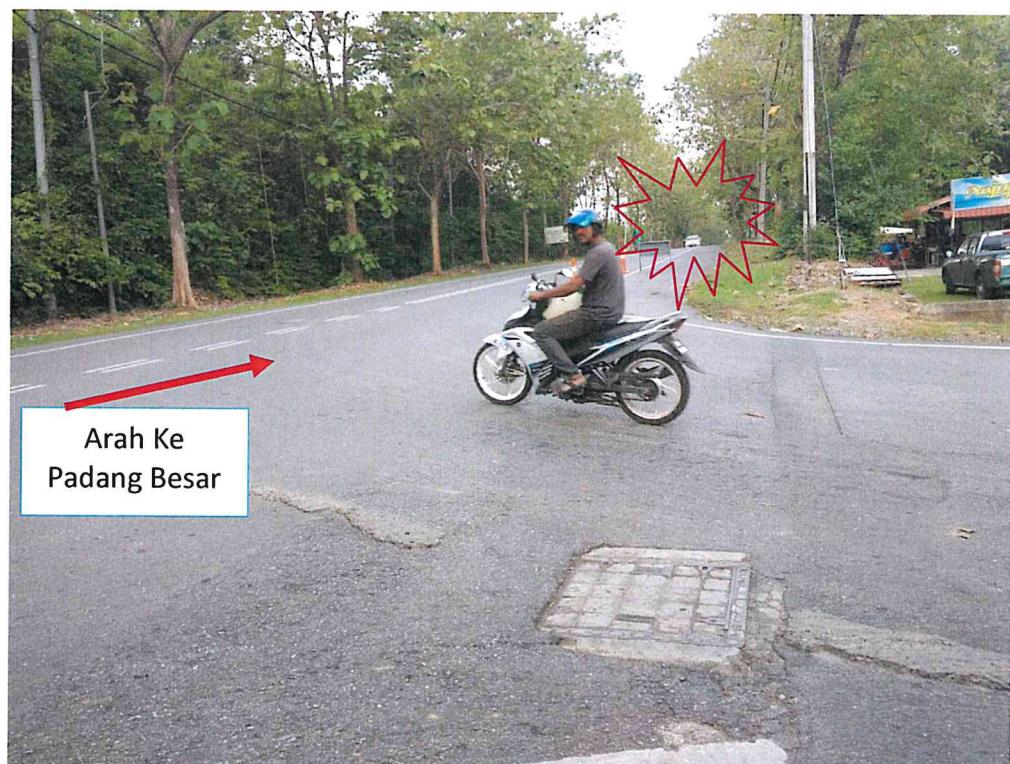
Selain itu, jarak penglihatan yang terhad serta jalan *minor* ke Taman Kim yang rendah menyebabkan faktor berlakunya kemalangan tersebut. Rujuk pada Gambar 7.

Gambar 7: Jarak penglihatan yang terhad dipersimpangan

Manakala untuk Lokasi B, cadangan jangka masa panjang adalah disyorkan untuk membina semula kecerunan (*grading*) dari minor akses Taman Kim untuk menambahbaik kebolehlihatan (*visibility*) pengguna yang hendak keluar ke jalan utama.

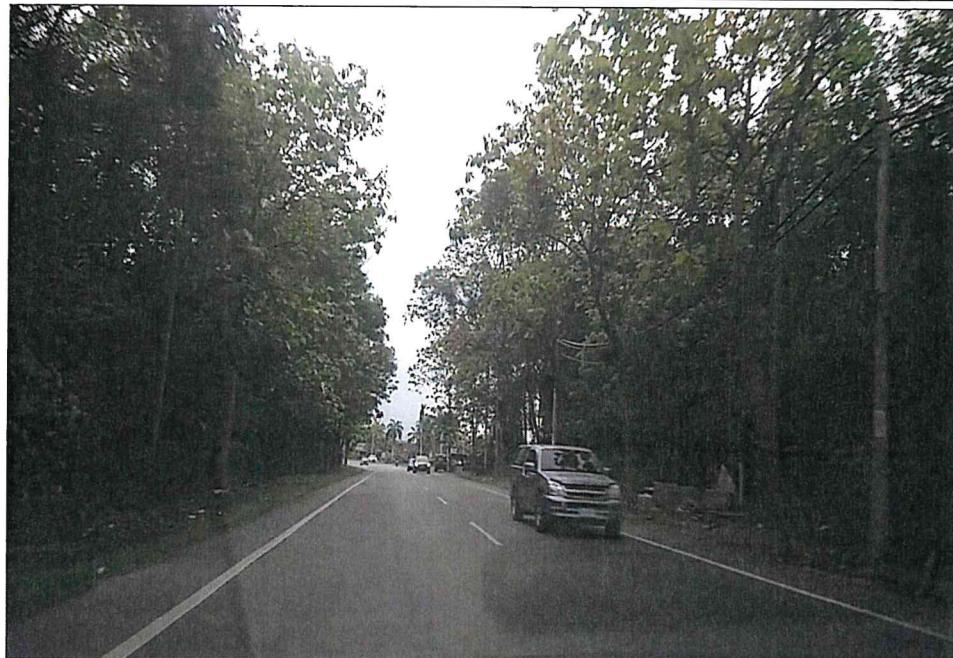
Pemerhatian di tapak juga mendapati keadaan laluan ini terlindung daripada cahaya oleh pokok-pokok ditepi jalan mungkin menjadi faktor kurang pencahayaan. Rujuk pada Gambar 8. Selain itu keadaan simpang ke Stesen Minyak Caltex diperhatikan sangat besar dan luas serta tandaan jalan yang telah pudar. Perkara ini dikhuatiri pemandu tidak dapat memastikan lorong keluar masuk ke simpang dengan jelas terutamanya pada waktu malam dan ketika hujan. Rujuk pada Gambar 9.

Gambar 8: Keadaan jalan terlindung dari cahaya oleh pokok-pokok di tepi jalan

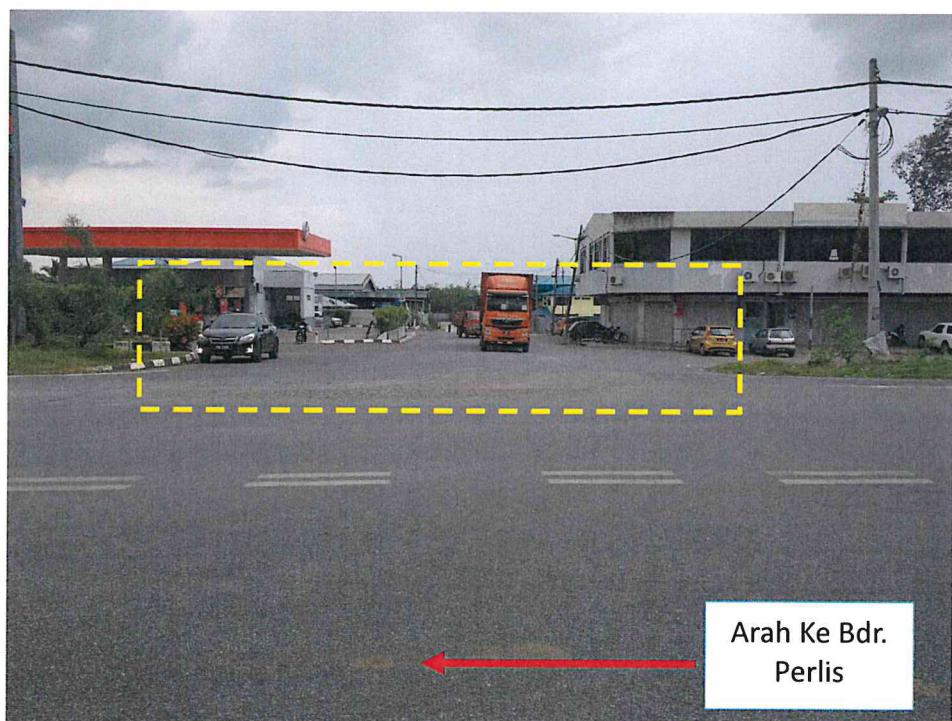
Gambar 9: Keadaan simpang yang besar dan luas serta tandaan jalan yang pudar

Tandaan-tandaan jalan yang pudar pula hendaklah dicat semula mengikut spesifikasi JKR bagi menambahbaik kebolehlihatan (*visibility*) lorong trafik kepada pengguna jalanraya terutamanya pada waktu malam dan hujan. Sebagai tambahan, adalah dicadangkan untuk mengecat ‘SIMPANG DIHADAPAN’ pada permukaan jalan sebelum simpang.

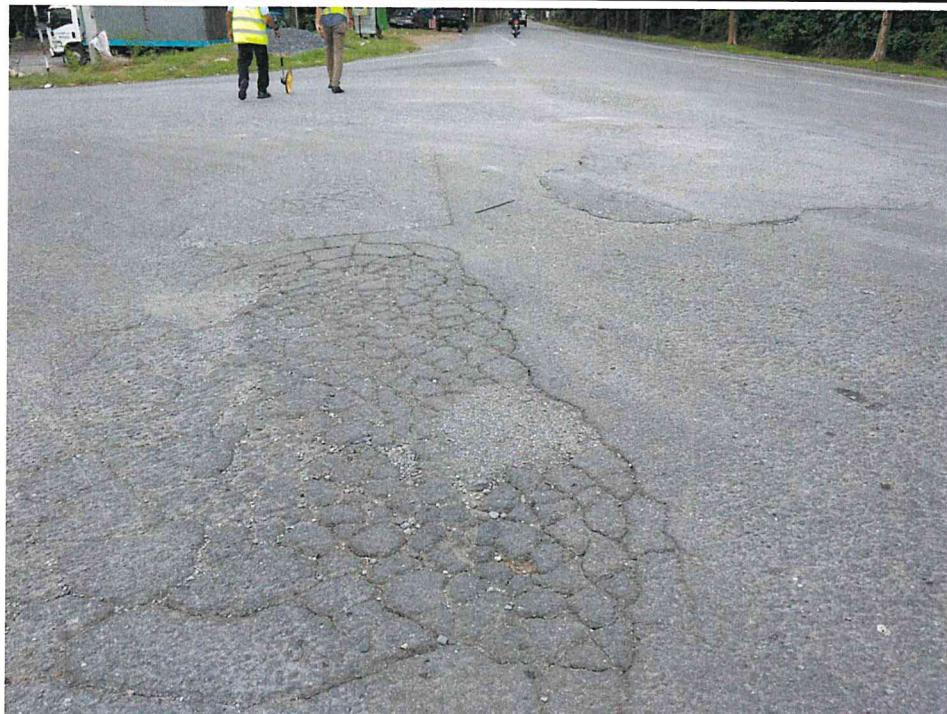
Di samping itu juga dapat dilihat permukaan jalan di kawasan simpang mengalami keretakan jenis *crocodile cracks* dapat dilihat sepetimana di Gambar 10. Faktor kerosakan pada permukaan jalan yang rosak boleh mengakibatkan kemalangan disebabkan pengaliran air pada permukaan jalan yang tidak sempurna dan nilai rintangan gelinciran (*skid resistance*) pada permukaan jalan adalah rendah.

Gambar 10: Keadaan permukaan jalan yang rosak

Selain itu, bagi masalah permukaan jalan yang mengalami kerosakan langkah penambahbaikan yang boleh dilaksanakan ialah dengan menurap semula permukaan jalan dan meningkatkan Rintangan Gelinciran (*Skid resistance*) agar menepati sekurang-kurangnya 45 SRV (*Skid Resistance Value*).
