KERAJAAN MALAYSIA
JABATAN KERJA RAYA MALAYSIA

**LAPORAN MEMPERELOK KAWASAN BERBAHAYA
DI LALUAN PERSEKUTUAN FT001, SEK. 20,
JALAN SENAI - GEMAS,
DAERAH KULAI, JOHOR**

**LAPORAN MEMPERELOK
KAWASAN BERBAHAYA 2020**

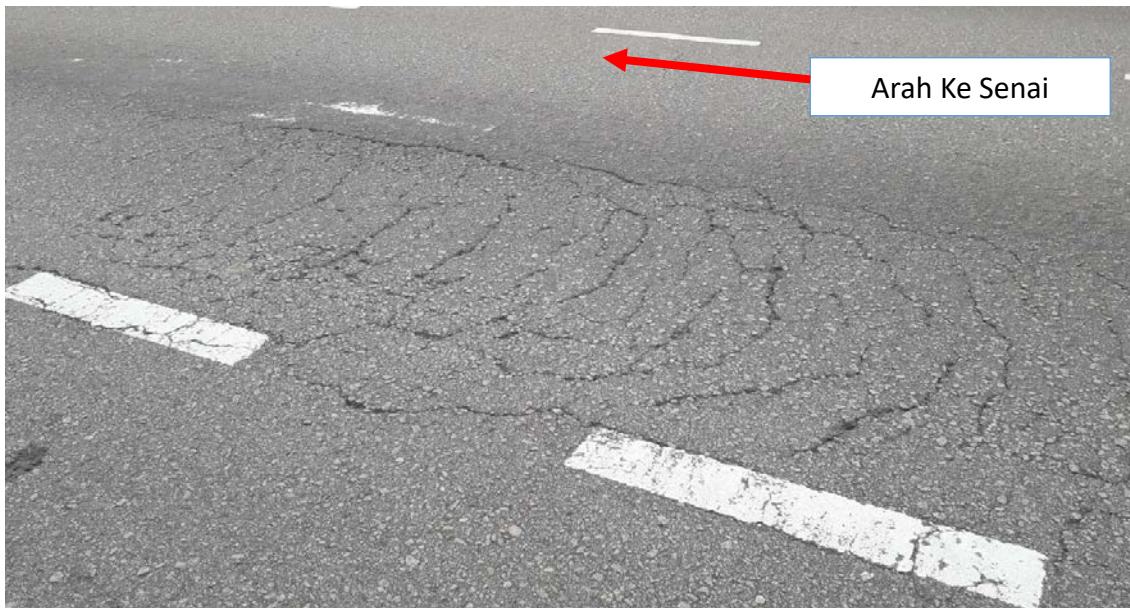
Walau bagaimanapun, pemerhatian pasukan di tapak mendapati terdapat beberapa isu *safety deficiency* yang telah dikenalpasti untuk penyediaan laporan ini. Terdapat beberapa kawasan di permukaan jalan mengalami keretakan jenis *crocodile cracks* sepetimana yang dapat dilihat di **Gambar 1** dan **Gambar 2**. Kerosakan pada permukaan jalan akan mengakibatkan pengaliran air di permukaan jalan jadi tidak sempurna serta Nilai Rintangan Gelinciran (*Skid Resistance Value*) pada permukaan jalan yang rendah boleh berpotensi berlakunya kenderaan terbabas.

Gambar 1: Permukaan jalan mengalami keretakan jenis *crocodile cracks*

Manakala bagi masalah permukaan Jalan yang mengalami keretakan langkah penambahbaikan yang boleh dilaksanakan ialah dengan menurap semula permukaan jalan dan meningkatkan Rintangan Gelinciran (*Skid resistance*) agar menepati sekurang-kurangnya 45 SRV (*Skid Resistance Value*).

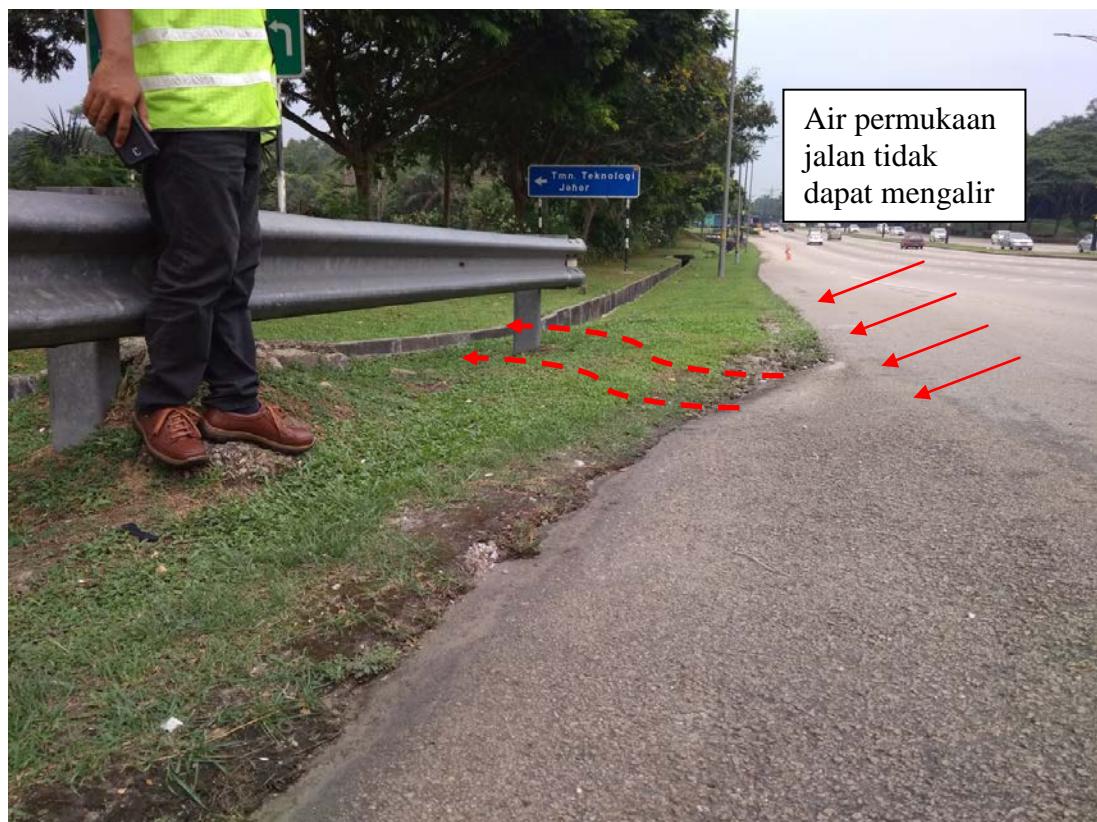
Selain daripada itu, air permukaan jalan (*surface water run-off*) tidak mengalir keluar ke bahu jalan dan dikhuatiri terjadi *hydroplaning* di permukaan jalan. Perkara ini dapat diperhatikan pada kawasan berpasir kesan air bertakung di **Gambar 3** dan **Gambar 4**.

Gambar 3: Air permukaan jalan tidak mengalir di bahu jalan

Bagi mengatasi air permukaan jalan (*water surface run-off*) yang tidak mengalir ke bahu jalan, cadangan yang boleh dilakukan adalah dengan menyediakan cerun melintang (*transverse slope*) pada bahu jalan. Selain itu, adalah disyorkan untuk menyediakan *drainage channel* pada *verge* supaya air permukaan jalan dapat mengalir keluar ke *roadside drain* (rujuk semula pada Gambar 4).

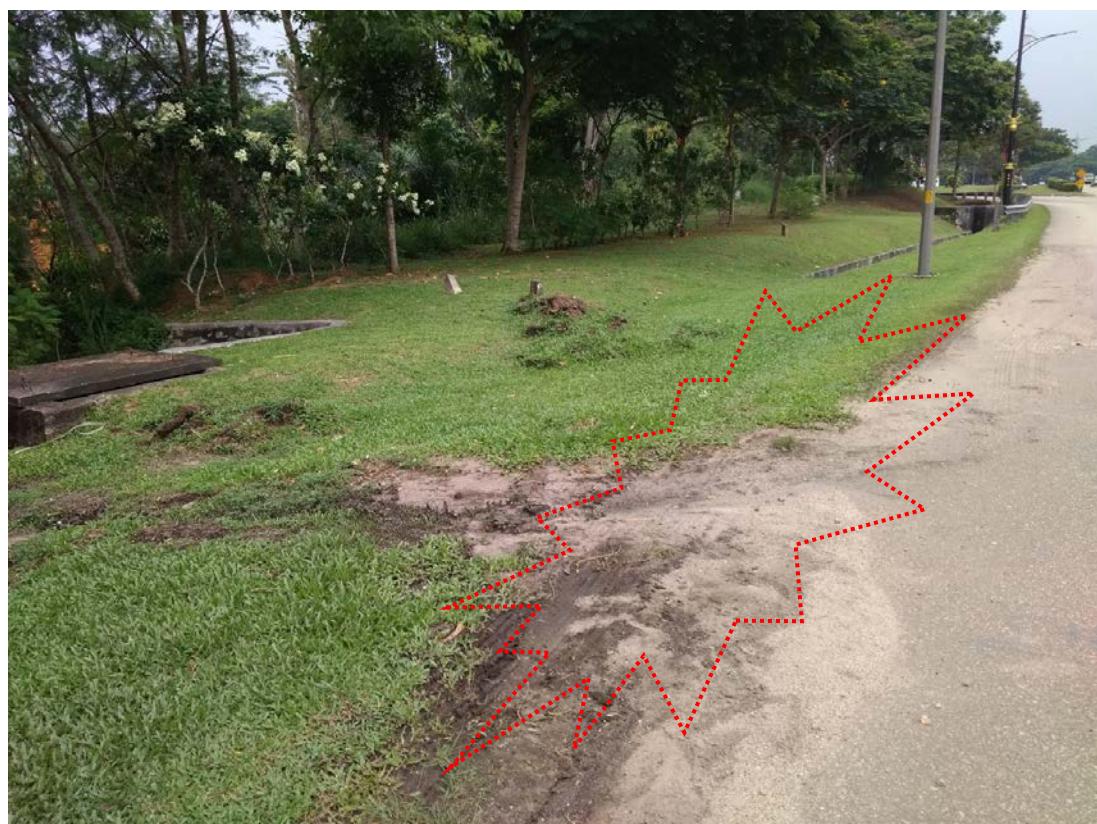
Gambar 4: Kawasan berpasir kesan air bertakung

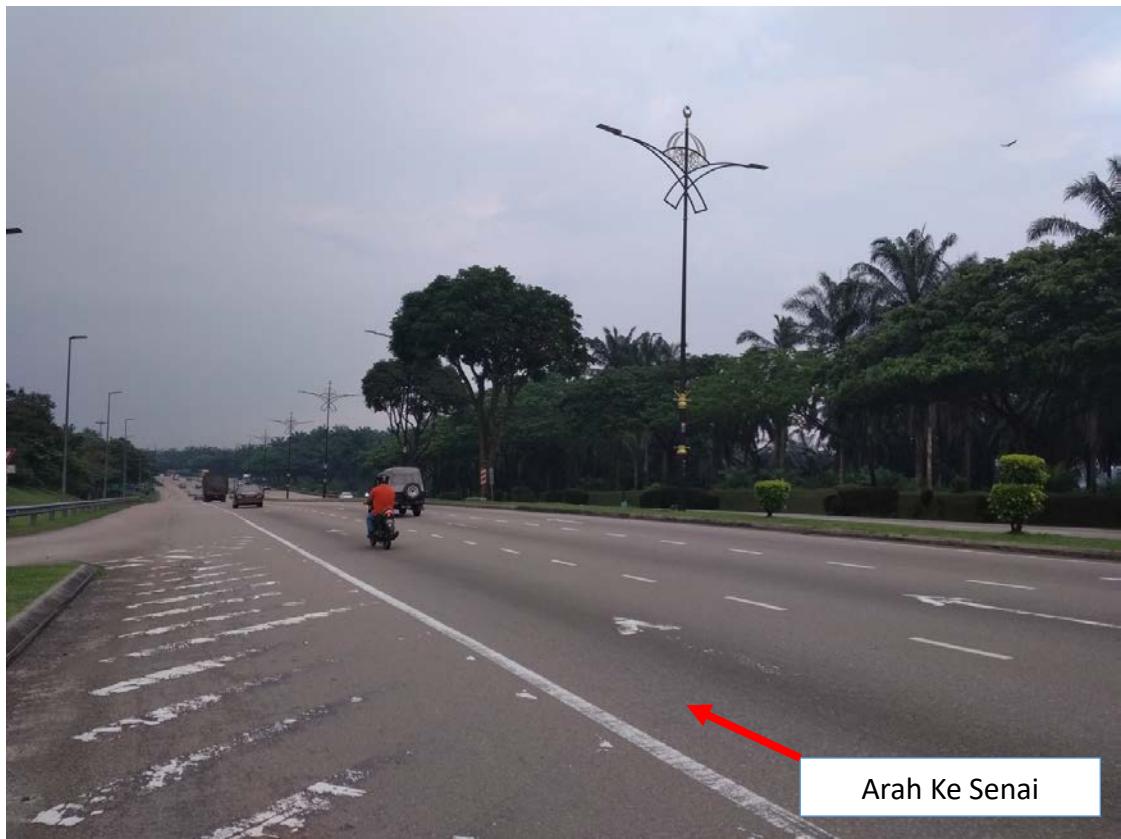
Pemerhatian lain di tapak mendapati tandaan jalan seperti garisan tepi jalan, *arrow marking* dan *chevron marking* yang telah pudar seperti di **Gambar 5** dan **Gambar 6**. Isu lain yang diperhatikan juga adalah tiada *arrow marking* disediakan kepada pengguna yang hendak ke Taman Teknologi Johor sepetimana **Gambar 7**. Perkara ini dikhuatiri boleh mengakibatkan pengguna jalanraya keliru dan berpotensi berlakunya pelanggaran jenis terbabas dan langgar sebelah tepi.

Gambar 5: Tandaan Jalan seperti *arrow marking* dan *chevron marking* yang telah pudar

Di samping itu, tandaan-tandaan jalan seperti *arrow marking* dan *edge line marking* yang pudar pula hendaklah dicat semula mengikut spesifikasi JKR. *Arrow marking* juga ditambah untuk pengguna yang hendak ke Taman Teknologi Johor. Manakala, *chevron marking* yang pudar juga dicat semula dengan menambah permukaan jalan bewarna bagi menambahbaik kebolehlihatan lorong trafik kepada pengguna jalanraya terutamanya pada waktu malam dan hujan.

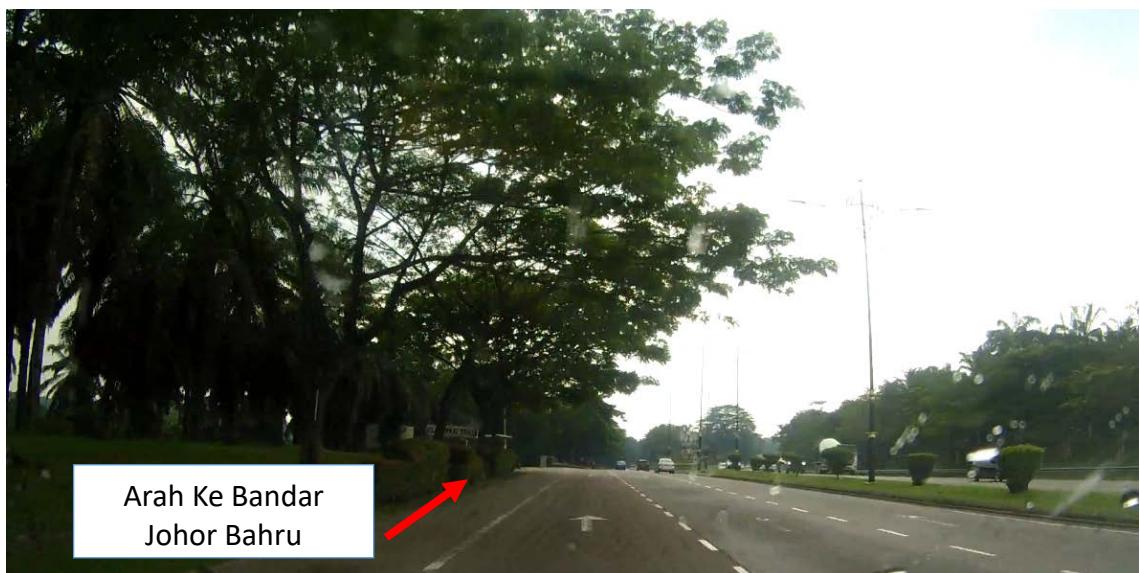
Gambar 6: Tandaan Jalan seperti *arrow marking* dan *edge line* yang telah pudar

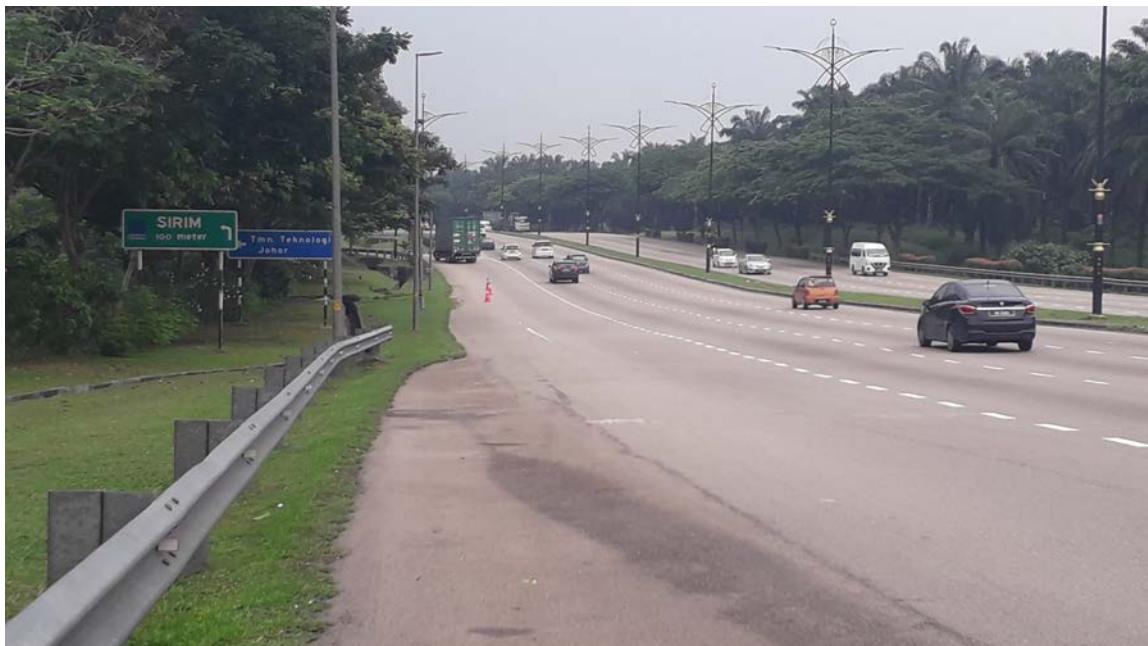
Gambar 7: Tiada *arrow marking* disediakan kepada pengguna yang hendak ke Taman Teknologi Johor

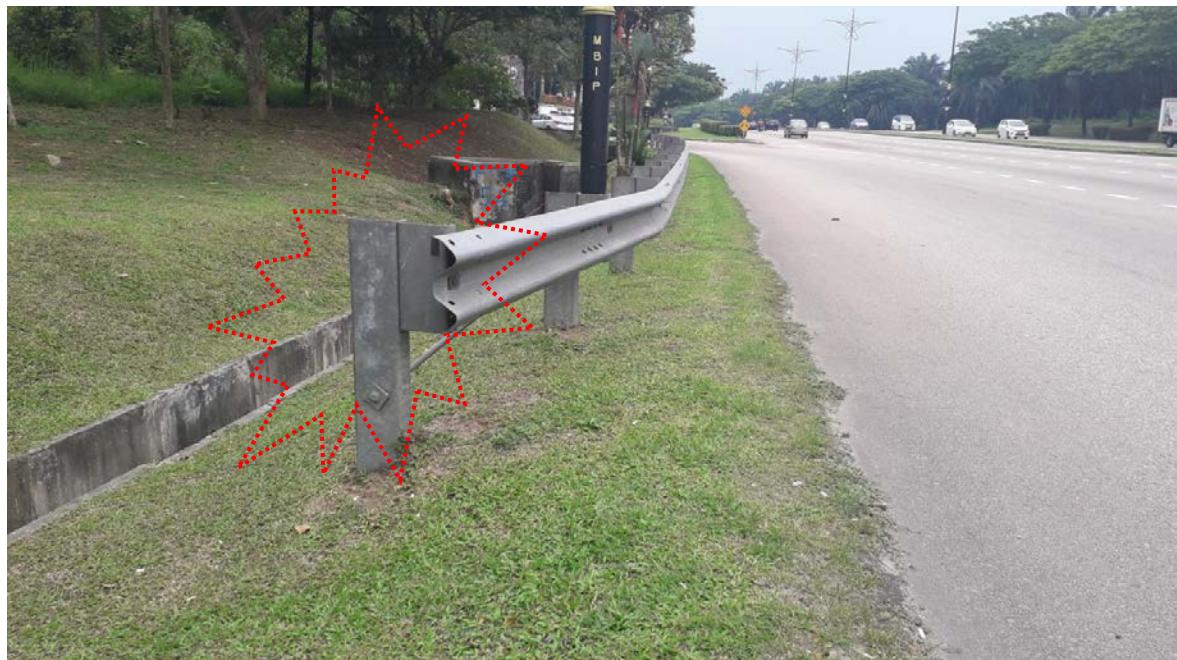
Di samping itu, adalah diperhatikan juga *w-beam guardrail* yang terdedah dan tiada kesinambungan. Perkara ini dikhuatiri menjadi *road side hazard* kepada pengguna jalanraya sepetimana ditunjukkan pada **Gambar 8**. Selain itu, merujuk kepada data kemalangan yang diperolehi, kemalangan maut berlaku akibat daripada pelanggaran pertama dan melanggar pokok besar yang tidak dilindungi menjadi *road side hazard* yang berada di median. Pemerhatian di tapak juga menunjukkan terdapat kesan pelanggaran di batang pokok tersebut. Rujuk **Gambar 9**.

Gambar 8: *W-beam guardrail* yang terdedah dan tiada kesinambungan

Bagi isu besi penghadang (*guardrail*) yang terdedah dan tiada kesinambungan, adalah disarankan terminal awal dan akhir menggunakan *Type 2* atau jenis yang bersesuaian.
