**LALUAN PERSEKUTUAN (FT003), SEKSYEN 188.0,
JALAN KUANTAN-JOHOR BAHRU, DAERAH ROMPIN,
PAHANG**

**LAPORAN MEMPERELOK
KAWASAN BERBAHAYA 2019**

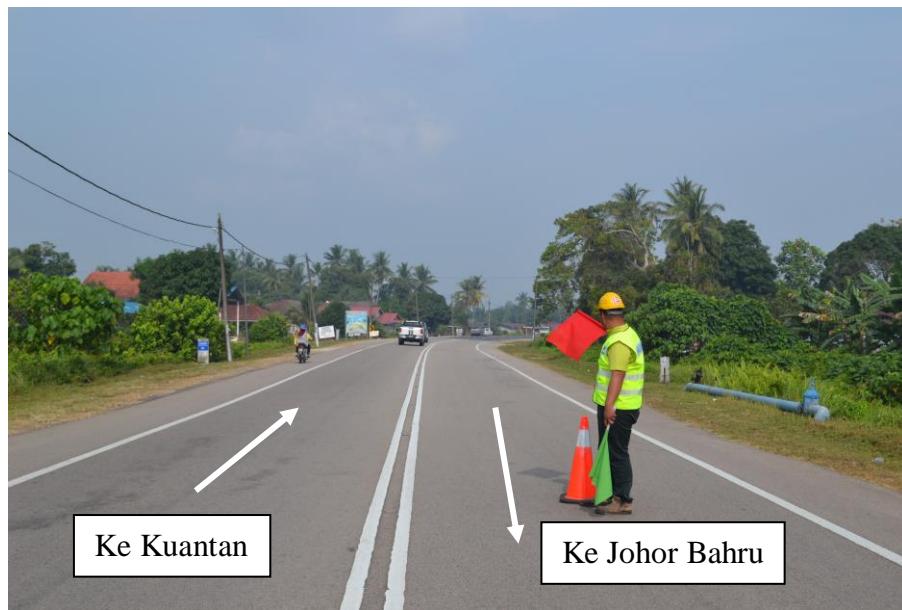
Gambar 3: Garisan berkembar pada jalan lurus sebelum kawasan selekoh menuju ke Kuantan

Berdasarkan pemerhatian, terdapat *road shoulder* tidak konsisten dimana pada kawasan selekoh ianya unpaved shoulder, manakala kawasan lurus sebelum selekoh terdapat *paved shoulder*, ini mengundang risiko bahaya pada penunggang motosikal ketika melalui bahagian *road shoulder* tersebut. Selain itu, tiada papan tanda amaran awal selekoh yang di letakkan pada kedua-dua arah yang mungkin menyebabkan kenderaan memandu laju pada lokasi tersebut. Pada kawasan ini juga terdapat beberapa akses-akses sepanjang jalan untuk laluan ke rumah atau kedai.

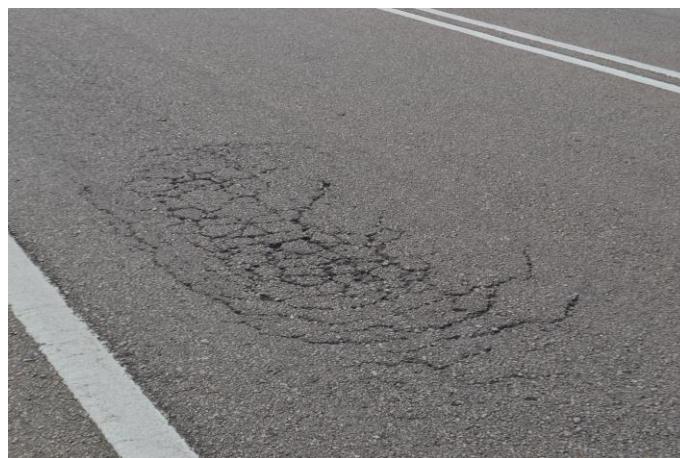
Gambar 4: ‘Crocodile crack’ yang ditemui di beberapa kawasan tersebut

Berdasarkan pemerhatian dilokasi tersebut, didapati terdapat beberapa kerosakan pada struktur pavemen. Terdapat ‘Crocodile crack’, ini menunjukkan keadaan jalan yang rosak akibat rekahan dan retakan pada permukaan jalan(Rujuk Gambar 4). Kerosakan ini akan menyebabkan air bertakung pada permukaan pavamen, air yang bertakung juga akan mudah meresap dan melemahkan struktur jalan, sangat berisiko pada kenderaan yang melaluinya.

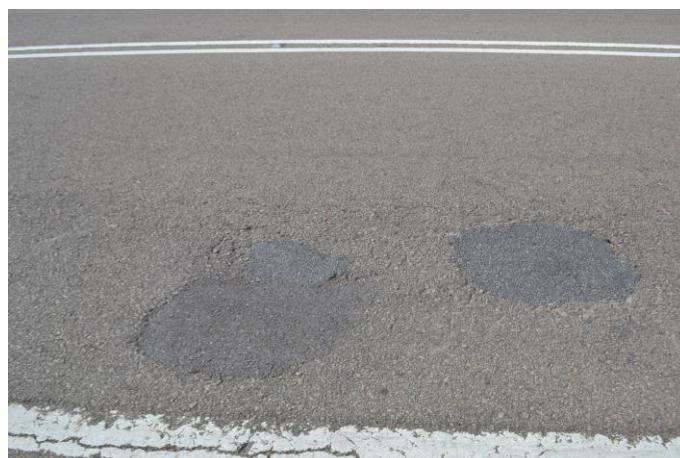
Gambar 5: Terdapat beberapa tampilan sementara pada pothole.

Tampilan sementara pada pothole dapat dikenalpasti pada permukaan jalan semasa pemerhatian di mana sebahagian bahan turapan telah pecah dan tertanggal lalu membentuk lubang. Sekiranya dibiarkan tanpa ditampal dengan betul, air yang bertakung akan mudah menyerap masuk ke lapisan bawah lalu melemahkan asas jalan dan menyebabkan kerosakan lebih parah.

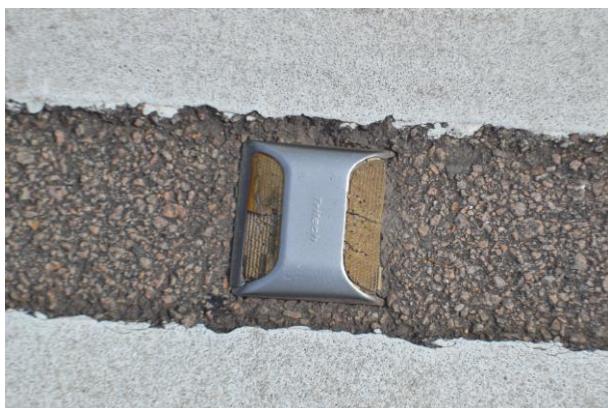
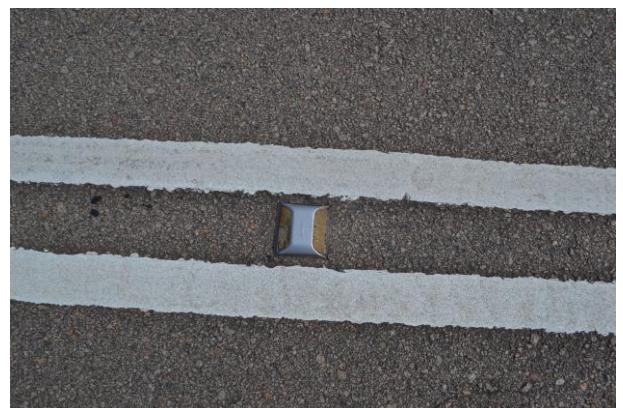
Beberapa *Retro Reflective Pavement Marker (RRP)* kelihatan rosak dan terbenam semasa membuat tinjauan, alat ini adalah penting bagi meningkat delinasi pada laluan jalan yang digunakan terutamanya pada waktu malam dan hujan lebat.

Gambar 6: Terdapat beberapa tampalan sementara pada *pothole*.
