**MEMPERELOK KAWASAN BERBAHAYA DI
LALUAN PERSEKUTUAN 74 (FT074), SEKSYEN
15, JALAN TAIPING – KUALA SEPETANG,
LARUT, MATANG & SELAMA, TAIPING, PERAK**

**LAPORAN MEMPERELOK
KAWASAN BERBAHAYA**

MAC 2021

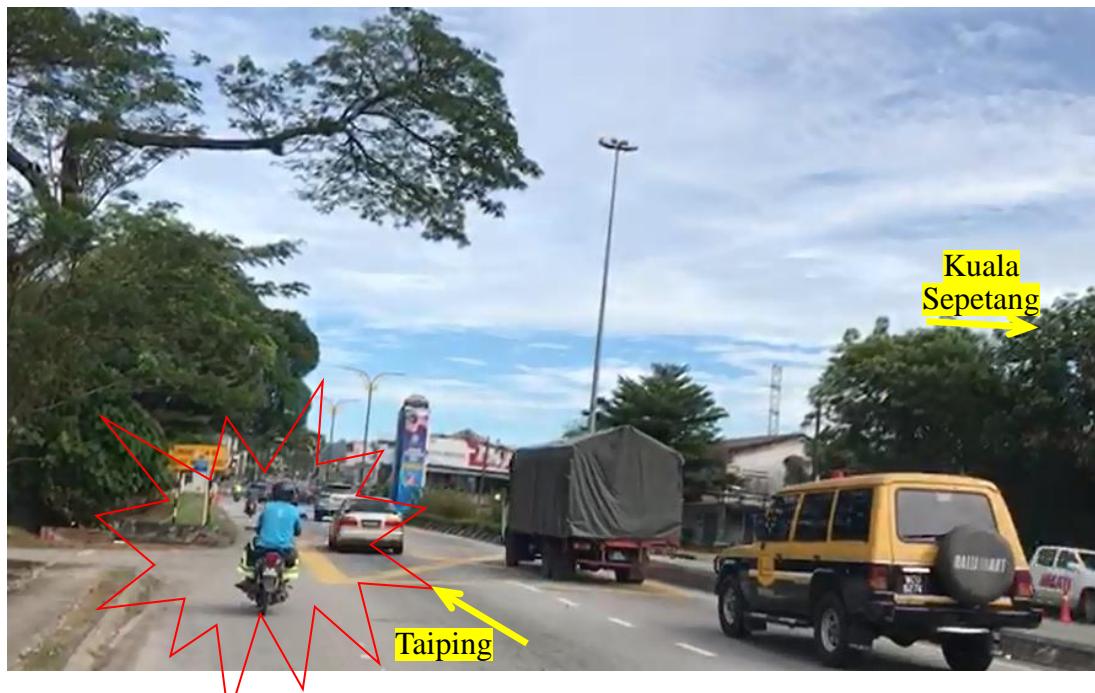
Pemerhatian pasukan di tapak mendapati beberapa isu *safety deficiency* yang telah dikenalpasti dalam penyediaan laporan ini. Berdasarkan pengukuran yang dilakukan, didapati keratan rentas menghampiri jambatan semakin mengecil bagi setiap lorong (**Rajah 4**). Kebanyakan penunggang motosikal menggunakan *paved shoulder*. Perkara ini berpotensi berlakunya jenis perlanggaran Bergesel terutamanya ketika menghampiri jambatan di mana penunggang motosikal lebih berisiko untuk terlibat dengan kemalangan kerana pada kebiasaan penunggang motosikal akan menyelit di antara kenderaan lain apabila tiba di lorong yang sempit. **Rujuk Gambar 1 dan Gambar 2**

Gambar 1: Penunggang motosikal menggunakan *paved shoulder* (ke arah Taiping)

Selain itu, bagi mengatasi isu bahu jalan sempit adalah dicadangkan agar menyediakan *hatching* berwarna merah putih berserta *Road Studs* jenis *Retro-Reflective Pavement Marker (RRPM)* agar memberikan *visibility* yang jelas kepada pengguna jalan raya bahawa terdapat perubahan lebar bahu jalan ketika melalui lokasi ini.

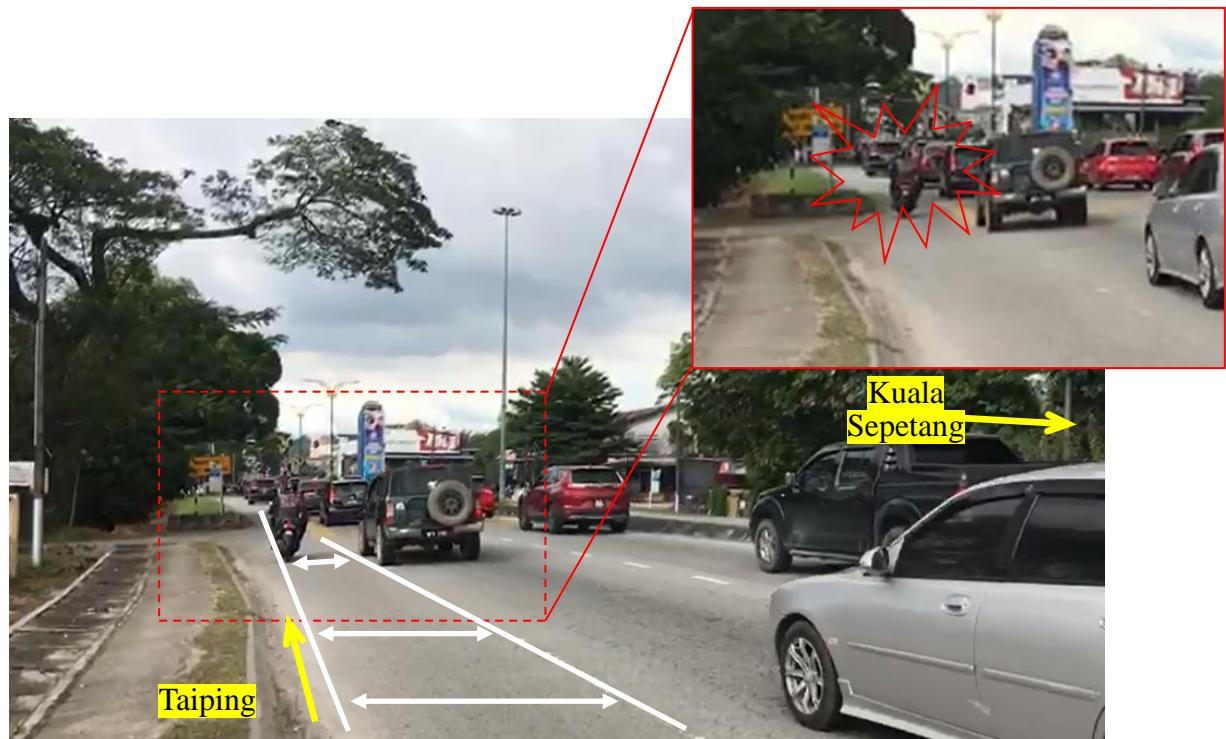
Gambar 2: Penunggang motosikal terpaksa menghimpit kenderaan lain apabila keratan rentas mengecil (ke arah Taiping)

Seterusnya, bagi mengatasi laluan sempit di atas jambatan, adalah dicadangkan untuk membuang kerb pemisah yang terletak di *paved shoulder* (perlu mendapat khidmat pakar daripada Bahagian Rekabentuk Jambatan) dan seterusnya memperelok permukaan jalan. Adalah disarankan agar menyediakan lebar lorong secara konsisten setiap lorong (3.5 m).

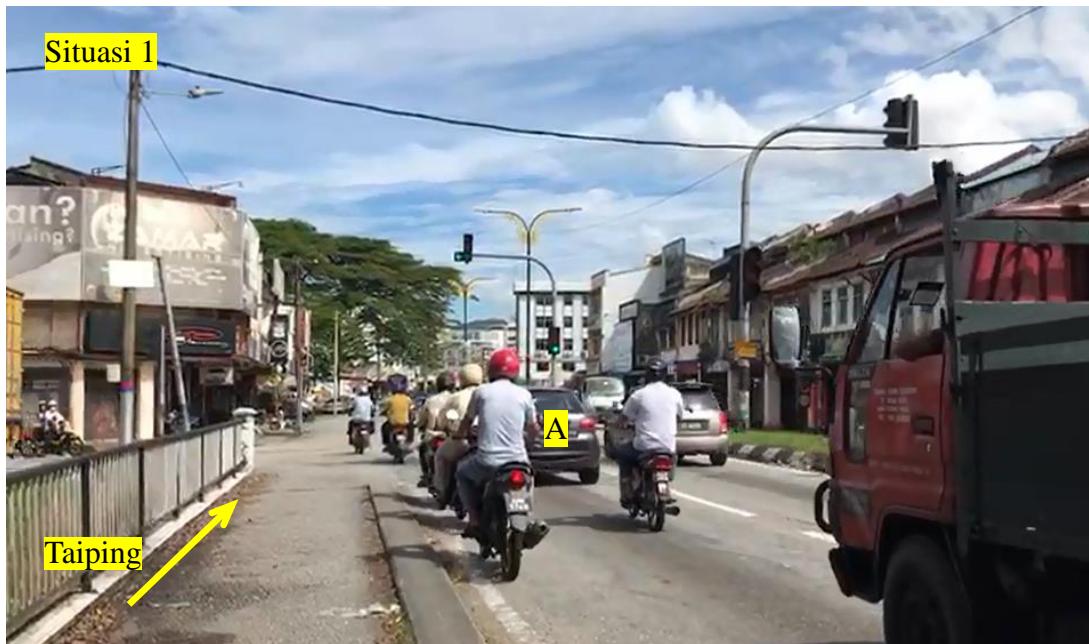
Selain itu, terdapat konflik di persimpangan berlampaui syarat yang berlaku antara penunggang motosikal dan pengguna jalan raya yang lain apabila lampu isyarat berwarna hijau. Perkara ini berlaku apabila penunggang motosikal yang menunggu di sebelah kiri jalan ingin terus, manakala terdapat kereta atau lori ingin memblok ke kiri untuk memasuki ke persimpangan dan keadaan ini menyebabkan pelanggaran Bergesel berlaku. Maklumat daripada JKR Daerah, terdapat banyak jenis kemalangan Bergesel antara kenderaan yang tidak direkodkan di lokasi ini. **Rujuk Gambar 4, Gambar 5 dan Gambar 6**

Gambar 4: Situasi 1 di mana kenderaan A ingin belok ke kiri (ke arah Taiping)

Bagi mengatasi isu konflik antara penunggang motosikal dan kenderaan-kenderaan lain, adalah dicadangkan agar menyediakan ruang menunggu bagi penunggang motosikal di persimpangan. Penyediaan *storage lane* dapat mengasingkan penunggang-penunggang motosikal apabila berada dipersimpangan berlampau isyarat. Perkara ini dapat memberi ruang kepada penunggang motosikal untuk bergerak dahulu apabila lampu isyarat bertukar hijau.

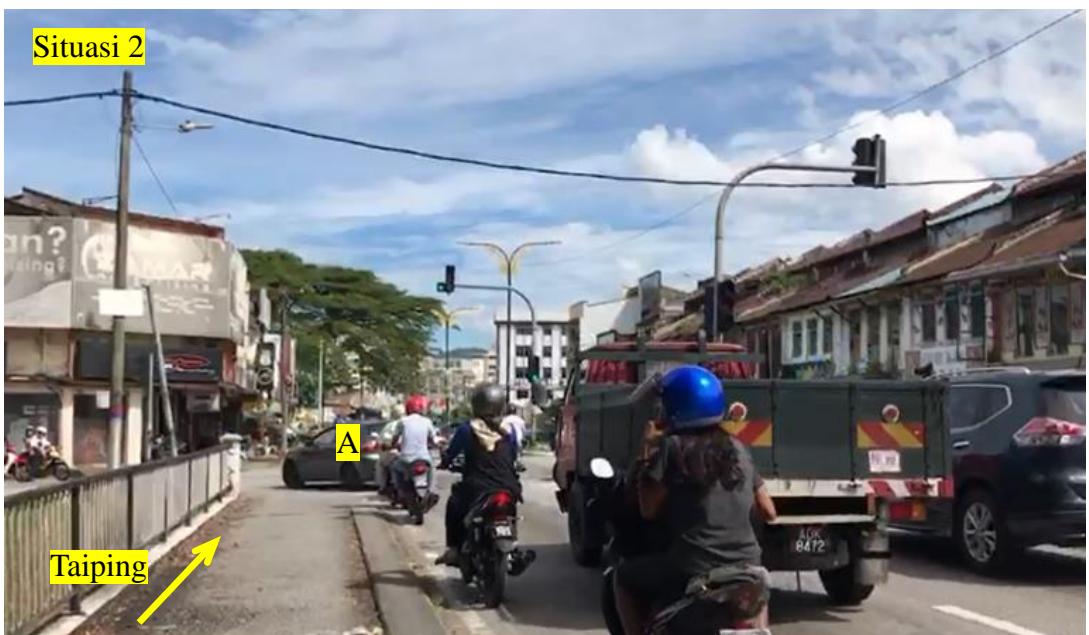
Gambar 5: Situasi 2 di mana kenderaan A telah belok ke kiri (ke arah Taiping)

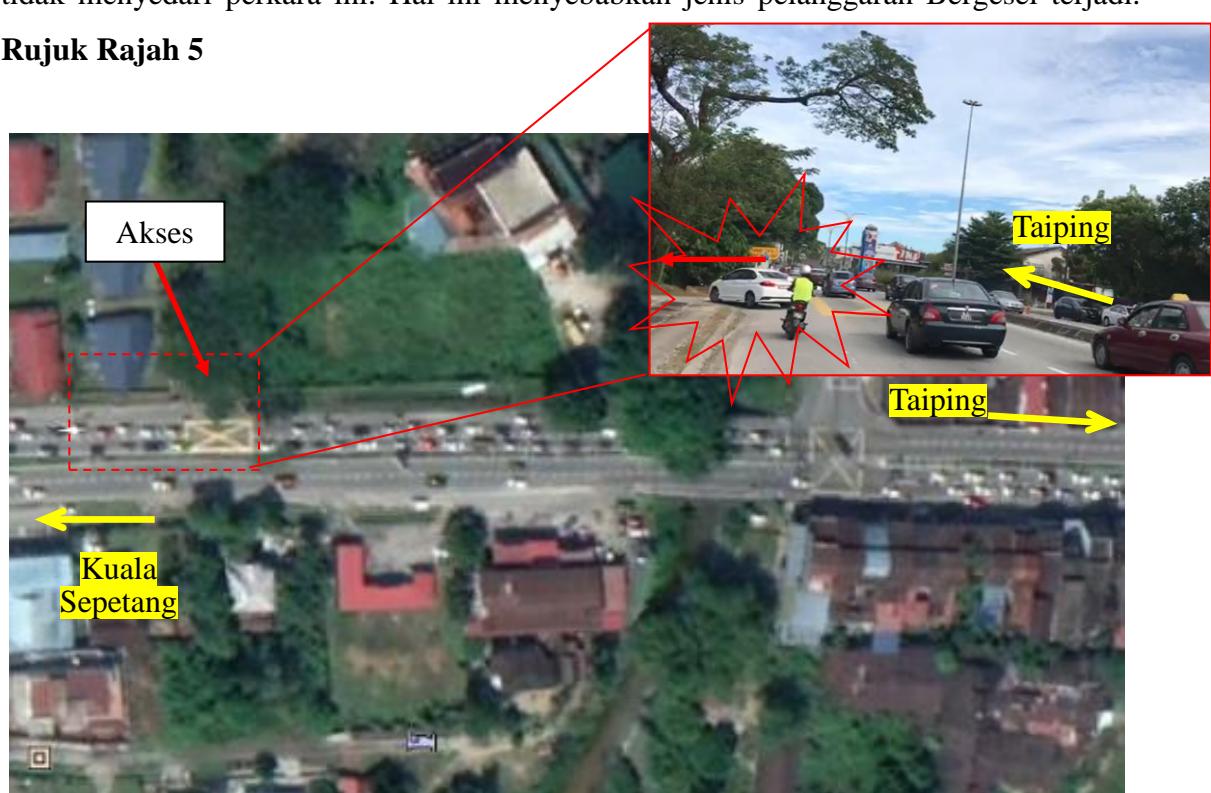
Terdapat pengguna jalan raya dari *minor* akses yang ingin memasuki jalan utama atau kenderaan dari laluan utama ingin memasuki *minor* akses dan penunggang motosikal tidak menyedari perkara ini. Hal ini menyebabkan jenis pelanggaran Bergesel terjadi.

Rajah 5: Penunggang motosikal terpaksa mengelak kereta yang ingin memasuki akses
(ke arah Taiping)

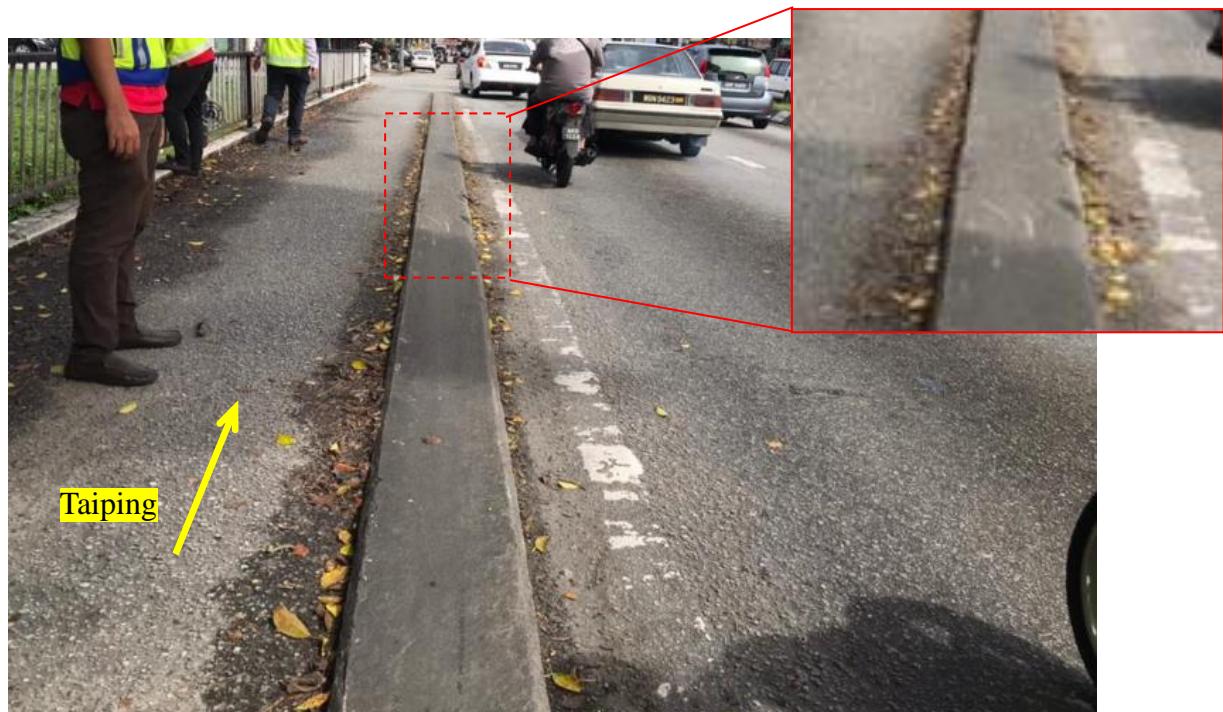
Selain itu, terdapat binaan *kerb* di atas jambatan yang bertujuan untuk pengasingan motosikal dengan kenderaan-kenderaan lain. Didapati *kerb* tersebut tidak jelas kelihatan kerana tidak dicat dan tiada papan tanda amaran awalan yang menunjukkan terdapatnya *kerb* di lokasi tersebut. Perkara ini menyebabkan penunggang motosikal sering melanggar *kerb* dan menghimpit kenderaan lain seterusnya berlaku jenis pelanggaran Bergesel. **Rujuk Gambar 7, Gambar 8 dan Gambar 9**

Gambar 7: Kesan perlenggaran di atas *kerb* (ke arah Taiping)

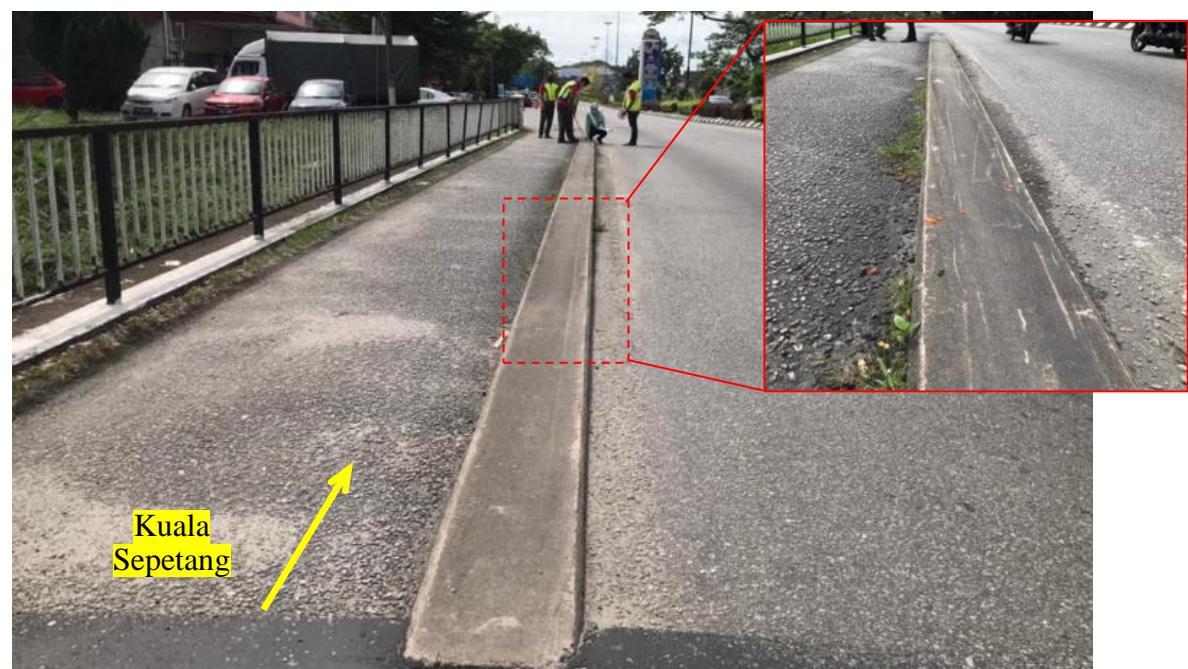
Gambar 8: Kesan calar di atas *kerb* akibat perlenggaran yang berlaku (ke arah Kuala Sepetang)

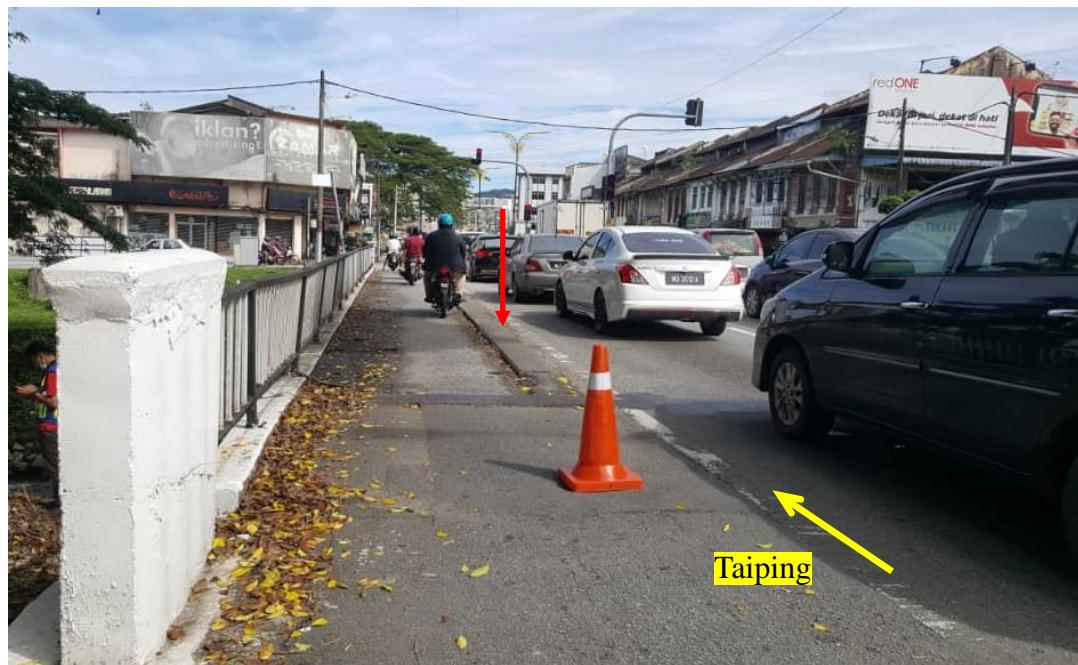
Gambar 9: Kurangnya *visibility* terhadap *kerb* yang berada di atas jambatan (ke arah Taiping)

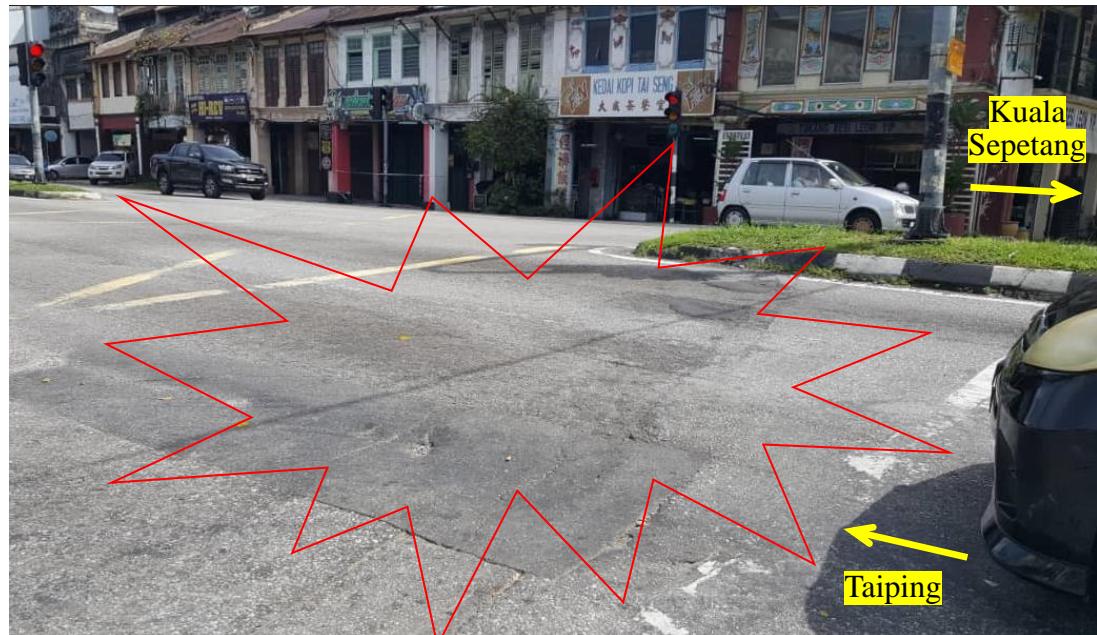
Permukaan jalan juga dilihat memerlukan penambahbaikan kerana telah rosak. **Rujuk Gambar 10**

Gambar 10: Permukaan jalan yang rosak (ke arah Taiping)

Dicadangkan juga penambahbaikan permukaan jalan yang rosak dengan menepati sekurang-kurangnya 45 SRV (*Skid Resistance Value*).

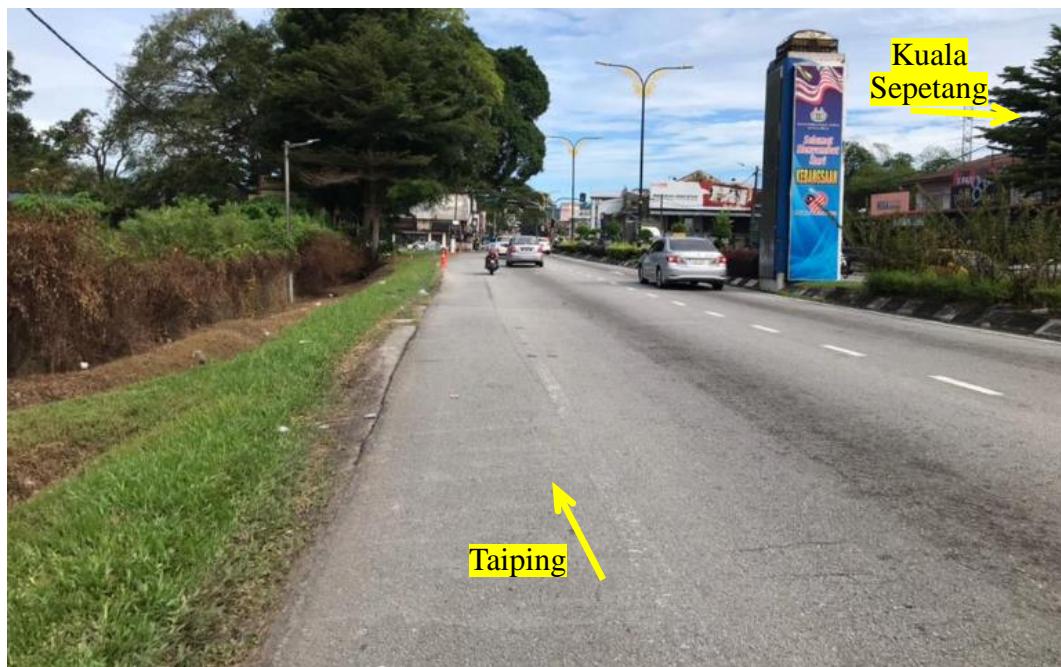
Tiada papan tanda-papan tanda dan papan tanda amaran yang disediakan di kawasan menghampiri laluan atau jambatan sempit. Selain itu, tiada juga papan tanda awalan persimpangan berlampaui syarat di hadapan dipasang. Jika papan tanda-papan tanda dan juga papan tanda amaran mencukupi disediakan, maka ia dapat mengurangkan risiko berlakunya kemalangan. Ini kerana, ia dapat memberi maklumat berhubung keadaan sebenar jalan tersebut yang mana mempunyai akses, jambatan sempit dan persimpangan di hadapan yang mana ianya dapat meningkatkan kesedaran pengguna jalan raya tersebut untuk lebih berhati-hati. **Rujuk Gambar 11**

Gambar 11: Tiada papan tanda-papan tanda (laluan atau jambatan sempit dan papan tanda *obstruction marker* sebelum menghampiri jambatan serta *sump* dan papan tanda persimpangan berlampaui syarat di hadapan) dipasang (ke arah Taiping)

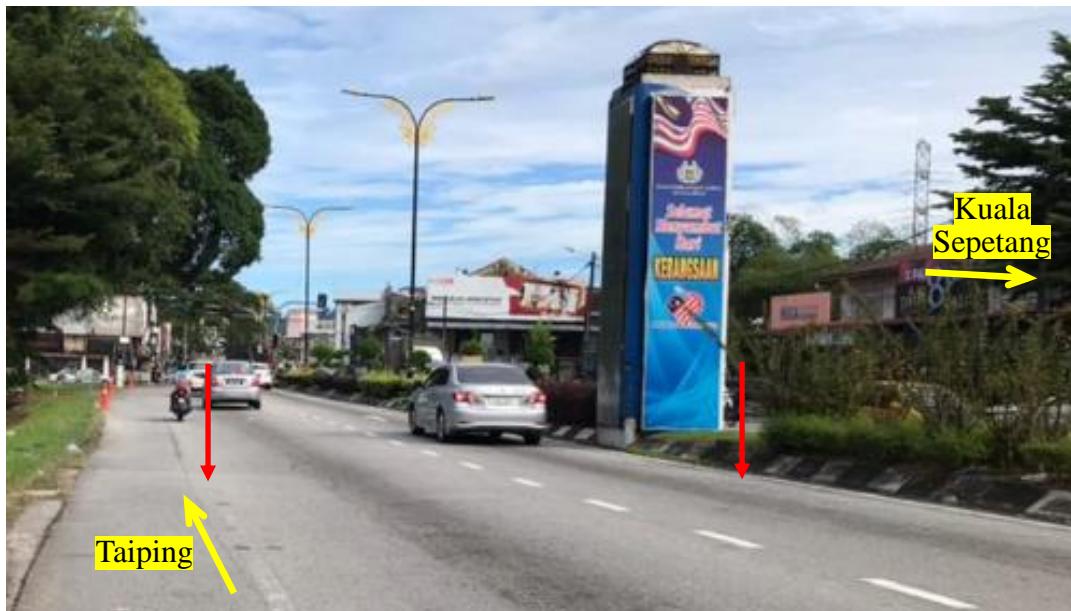
Tandaan jalan yang telah pudar dan kekurangan tandaan jalan boleh menyebabkan kekeliruan kepada pengguna jalan raya kerana tiada panduan lorong kepada pengguna jalan raya. Tandaan jalan hendaklah sentiasa diselenggara dan mencukupi untuk memberi panduan kepada pengguna jalan raya.**Rujuk Gambar 12**

Gambar 12: Tandaan jalan telah pudar (ke arah Taiping)

Isu lain yang didapati semasa lawatan tapak adalah tandaan jalan yang telah pudar dan tiadanya tandaan jalan terutamanya garisan jalan dimana boleh menimbulkan kekeliruan kepada pengguna jalan raya. Adalah dicadangkan agar mengecat semula tandan jalan yang telah pudar bagi meningkatkan delinasi. Garisan jalan adalah sebagai delinasi sedia ada di mana dapat membantu dalam penentuan aliran trafik.

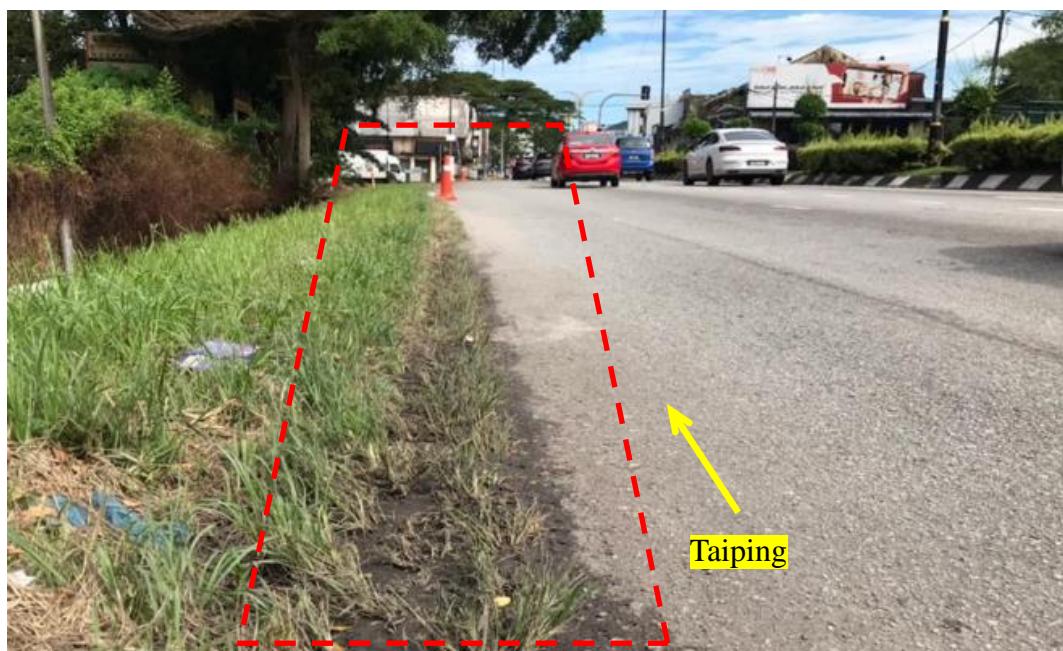
Selain daripada itu, air larian permukaan jalan (*surface water run-off*) tidak mengalir keluar dan dikhuatiri terjadi *hydroplaning* di permukaan jalan. Semasa lawatan tapak, terdapat kawasan kesan air bertakung pada waktu siang seperti **Gambar 13** dan terdapat air bertakung pada waktu malam seperti **Gambar 14**. Air larian permukaan jalan yang terhalang akan menyebabkan kerosakan jalan dan boleh menyebabkan kemalangan kepada pengguna jalan raya terutamanya penunggang motosikal.

Gambar 13: Keadaan *unpaved shoulder* lebih tinggi dari permukaan jalan berturap menyebabkan air larian permukaan terhalang dan menyebabkan takungan air di bahu jalan (ke arah Taiping)

Selain itu, adalah disyorkan agar penyelenggaran sentiasa dilakukan terhadap bahu jalan dan memastikan bahu jalan tidak berturap tidak tinggi dari permukaan jalan berturap bagi memastikan air larian permukaan jalan tidak terhalang oleh rumput di bahu jalan. Bagi mengatasi isu *water ponding* di atas jambatan, penyelenggaraan hendaklah dilakukan terhadap *drain inlet* agar tidak tersumbat.

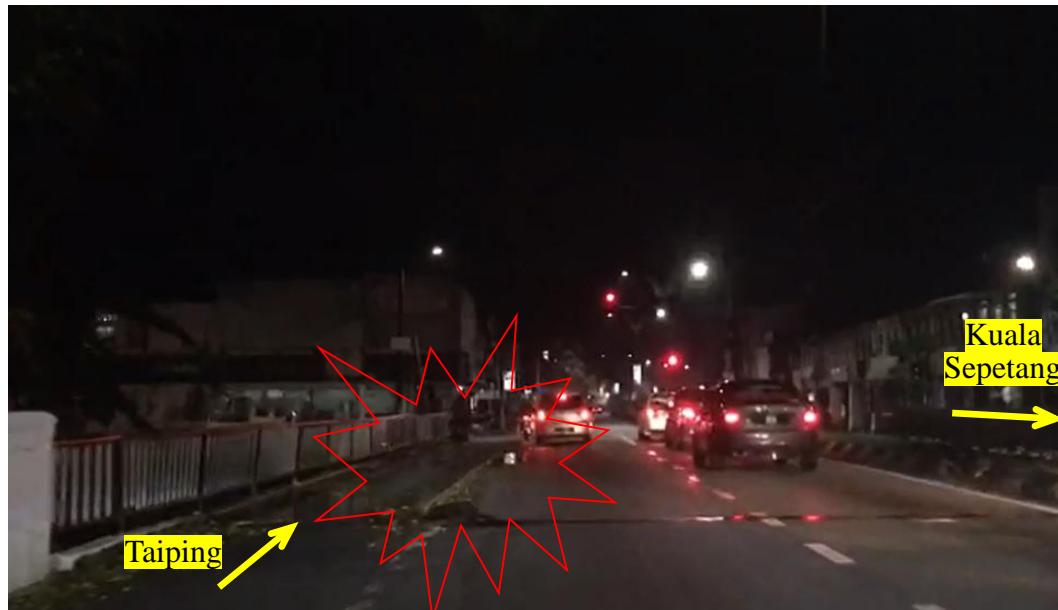
Gambar 14: Keadaan *water ponding* di atas jambatan (ke arah Taiping)

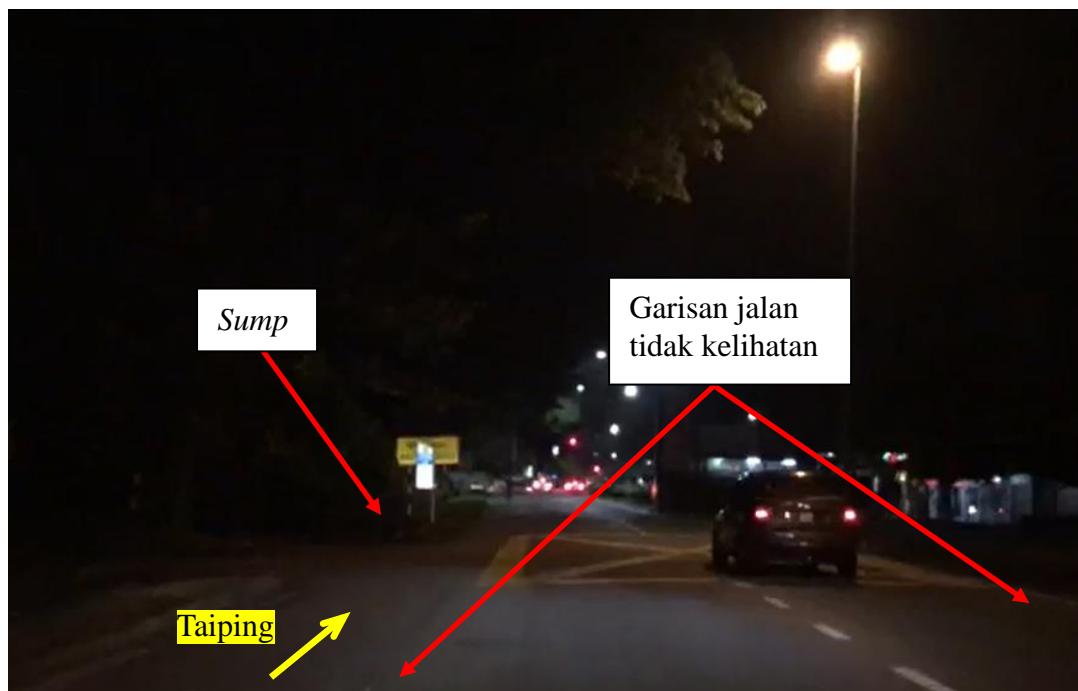
Berdasarkan pemerhatian pada waktu malam, didapati kawasan ini gelap berlampa dan kurangnya *visibility* akibat pencahayaan yang kurang, tandaan jalan yang pudar dan kedudukan *hazard* di dalam kawasan *clear zone*. Perkara ini akan meningkatkan risiko untuk berlakunya kemalangan. **Rujuk Gambar 15 dan Gambar 16**

Gambar 15: Keadaan gelap berlampa (ke arah Taiping)

Semasa lawatan tapak pada waktu malam juga didapati tahap pencahayaan di kawasan tersebut adalah kurang. Oleh itu, adalah dicadangkan agar menyelenggara lampu jalan agar memastikan tahap pencahayaan di kawasan tersebut adalah mencukupi bagi meningkatkan *visibility* pemanduan sekaligus membantu untuk mengurangkan kemalangan terutamanya pada waktu malam.

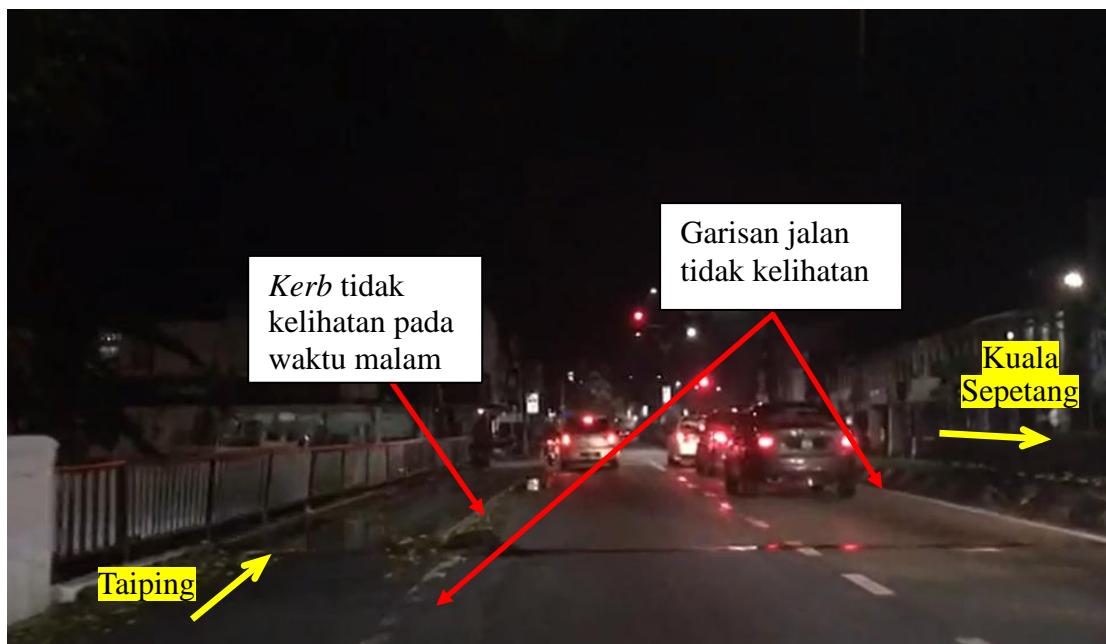
Gambar 16: Kerb dan garisan jalan yang tidak kelihatan pada waktu malam (ke arah Taiping)
