KERAJAAN MALAYSIA
JABATAN KERJA RAYA MALAYSIA

**LAPORAN MEMPERELOK KAWASAN BERBAHAYA
DI LALUAN PERSEKUTUAN FT032, SEK. 19,
JALAN LABOHAN DAGANG - NILAI,
DAERAH SEPANG, SELANGOR**

**LAPORAN MEMPERELOK
KAWASAN BERBAHAYA 2020**

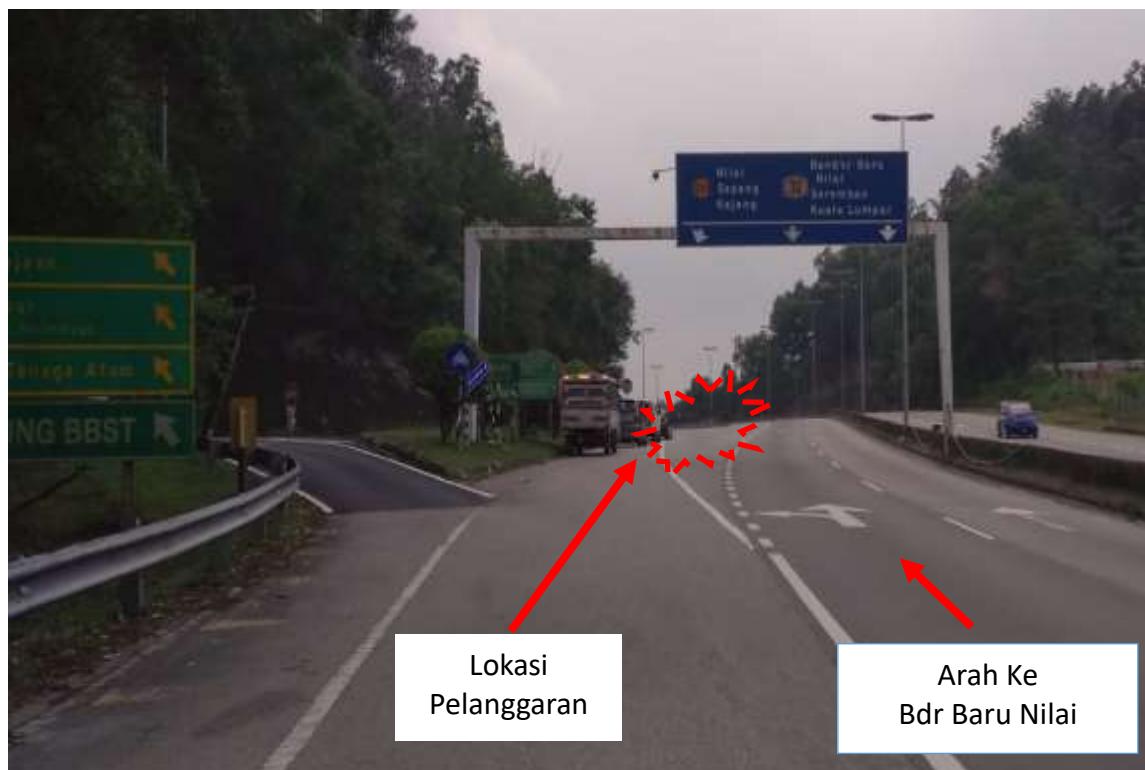
Berdasarkan *collision diagram* (Lampiran C - Lokasi 1), kemalangan jenis Langgar Objek di Jalan berlaku di gore pemisah (*diverging*) susur keluar ke Laluan B48 menghala ke Kajang (Rujuk Gambar 1). Kenderaan tersebut melanggar *guardrail* yang disediakan dan menyebabkan kemalangan maut.

Gambar 1: Keadaan Susur Keluar ke Laluan B48 menghala ke Kajang

Berdasarkan pemerhatian yang telah dilakukan terhadap isu *weaving* adalah dicadangkan untuk memanjangkan fizikal *road kerb* dan memasang *flexible post* berserta *lane block* dikawasan *diverging* menuju susur keluar ke Laluan B48.

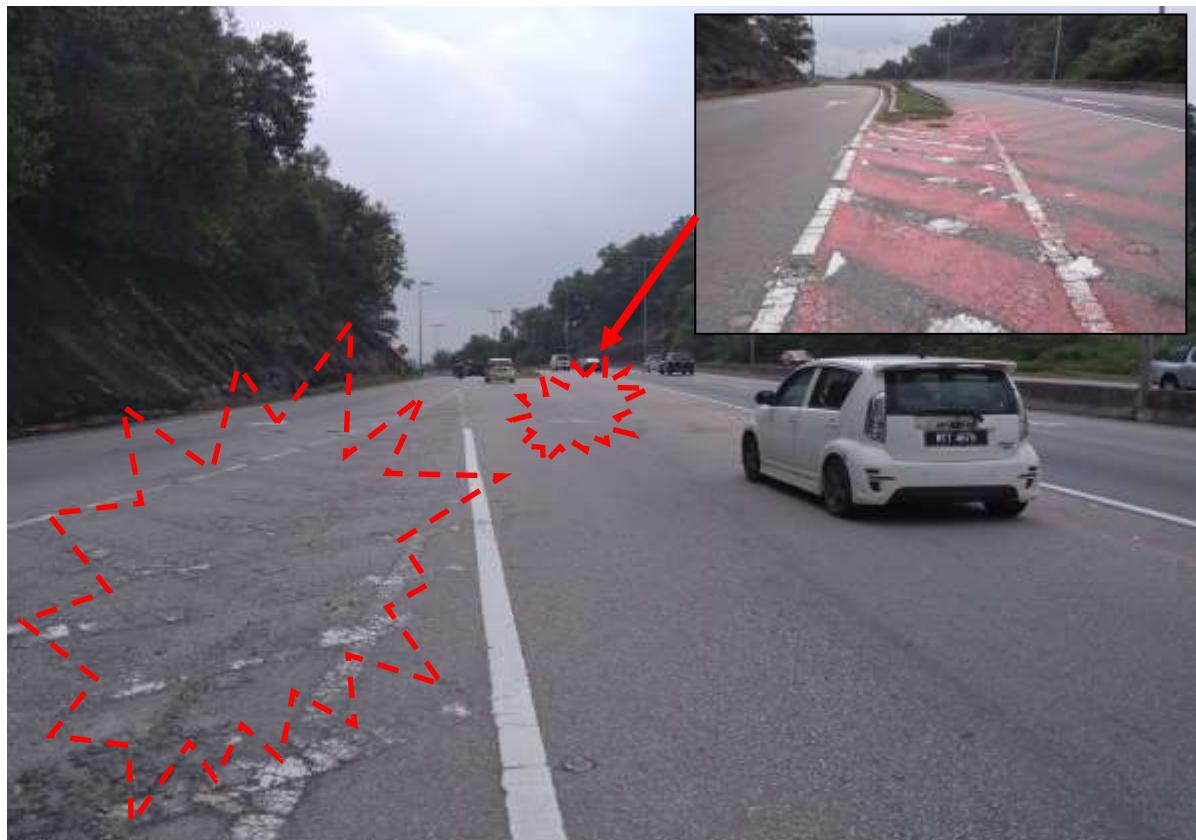
Pemerhatian di tapak mendapati *chevron marking* yang disediakan telah pudar dan hampir tidak kelihatan. Selain daripada itu, terminal guardrail yang terdedah boleh mengundang bahaya kepada kenderaan lain. (Rujuk **Gambar 2** dan **Gambar 3**).

Gambar 2: *Chevron marking yang disediakan telah pudar dan hampir tidak kelihatan*

Bagi isu besi penghadang (*guardrail*) yang rosak akibat pelanggaran hendaklah dibaiki semula. Manakala, *chevron marking* yang pudar juga dicat semula dengan menambah permukaan jalan bewarna bagi menambahbaik kebolehlihatan lorong trafik kepada pengguna jalanraya terutamanya pada waktu malam dan hujan.

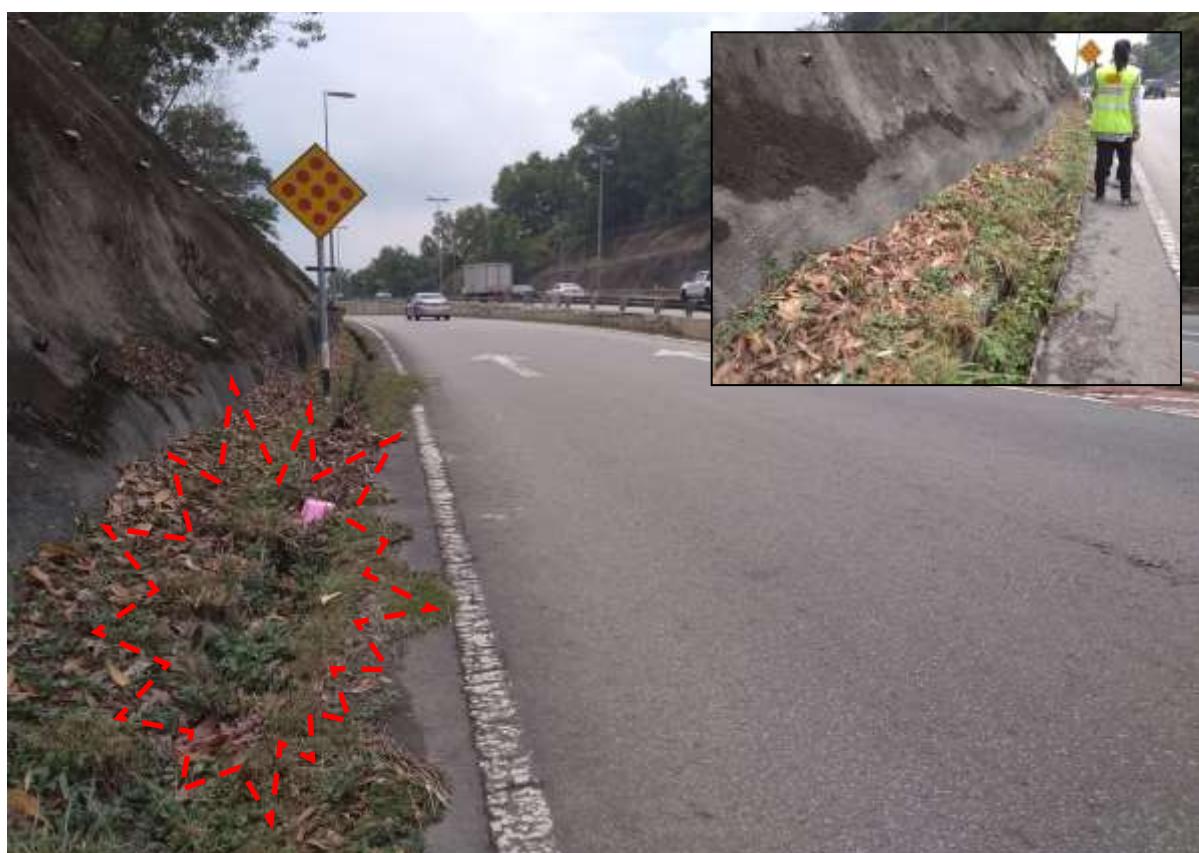
Selain itu, adalah diperhatikan juga terdapat keadaan dimana *road side drain* yang dipenuhi dengan daun-daun kering yang mengakibatkan aliran air tersekat dan tidak mengalir. Ini juga mengakibatkan air permukaan jalan tidak dapat mengalir ke longkang dan bertakung di permukaan jalan yang berpotensi berlaku kemalangan terbabas. (Rujuk **Gambar 5**).

Gambar 5: *Road side drain* yang dipenuhi dengan daun-daun kering dan air tidak mengalir

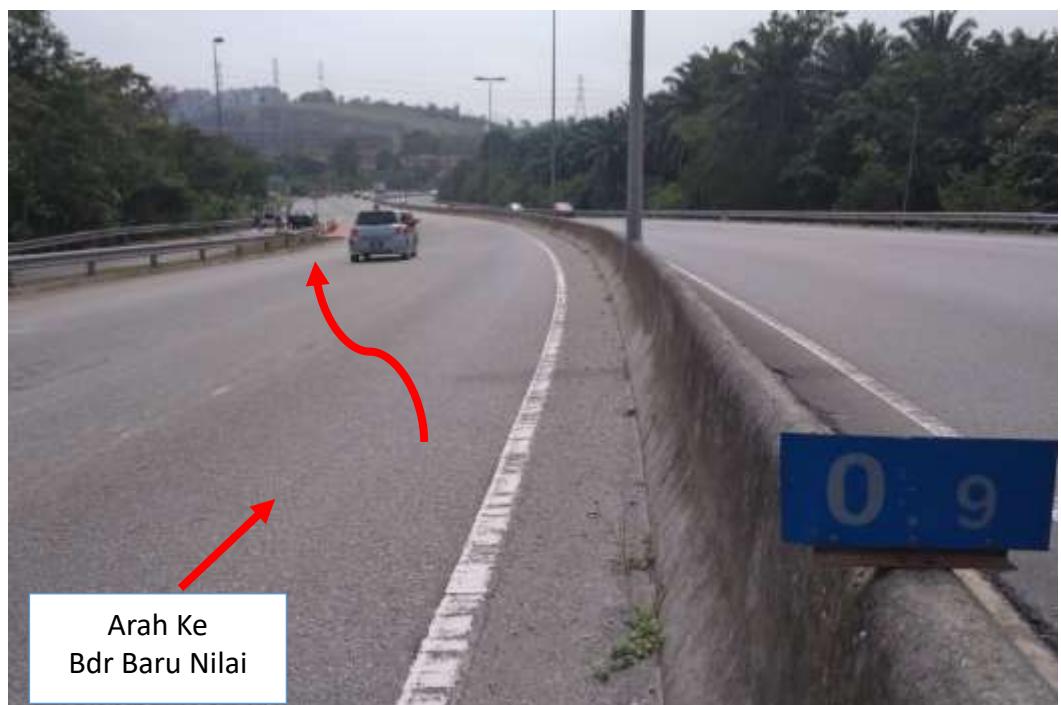
Berdasarkan kepada *collision diagram* (Lampiran C - Lokasi 2) terdapat empat (4) kemalangan yang berlaku yang mana tiga (3) berlaku pada waktu siang dan satu (1) berlaku pada waktu malam dengan jenis perlanggaran iaitu Terbasas dan Bergesel. Keadaan jalan berada pada *S-Curve* yang mana kenderaan dari Sepang ke Bandar Baru Nilai dengan *vertical profile* jalan menurun (Rujuk pada Rajah 5 dan Gambar 6). Selain itu, papan tanda *chevron* tidak disediakan pada NJB untuk membantu pengguna ketika melalui kawasan selekoh. (Rujuk pada Gambar 7)

Gambar 6: Geometri Jalan berbentuk *S-Curve* dengan profil jalan menurun

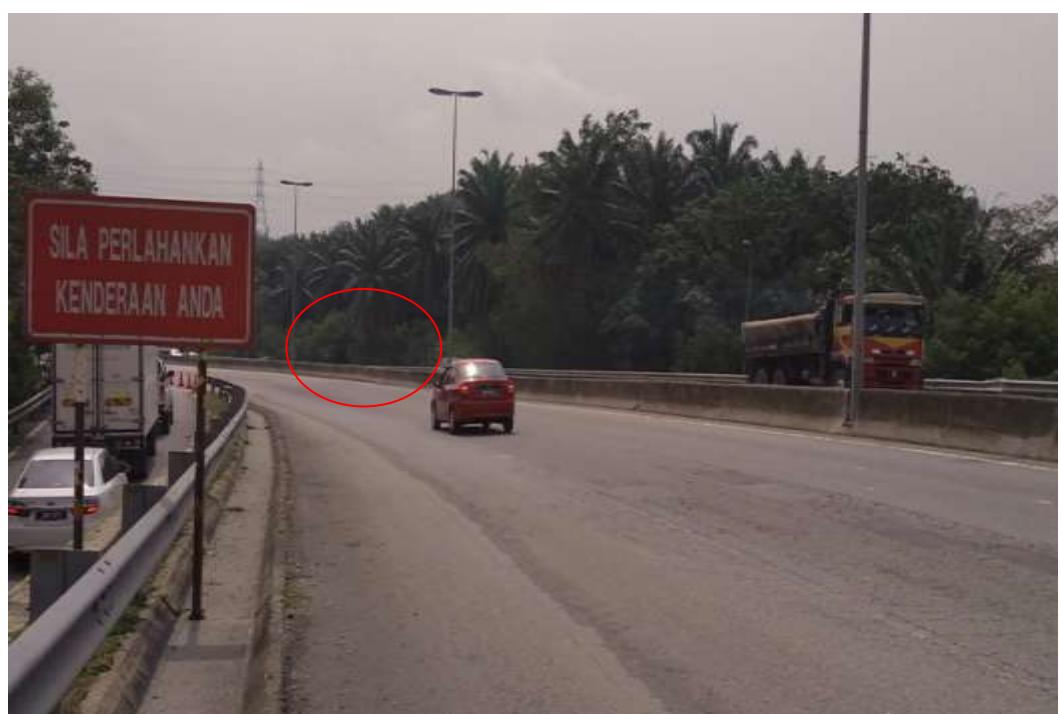
Gambar 7: Papan tanda *chevron* adalah tidak disediakan pada kawasan selekoh

Di samping itu, terdapat kekurangan papan tanda amaran di kawasan selekoh dan cadangan penambahbaikan yang perlu dilakukan ialah memasang papan tanda *chevron* dengan dikawasan selekoh. Selain itu, papan tanda amaran kawasan selekoh bersama *amber light* adalah dicadangkan juga pada jarak yang sesuai.

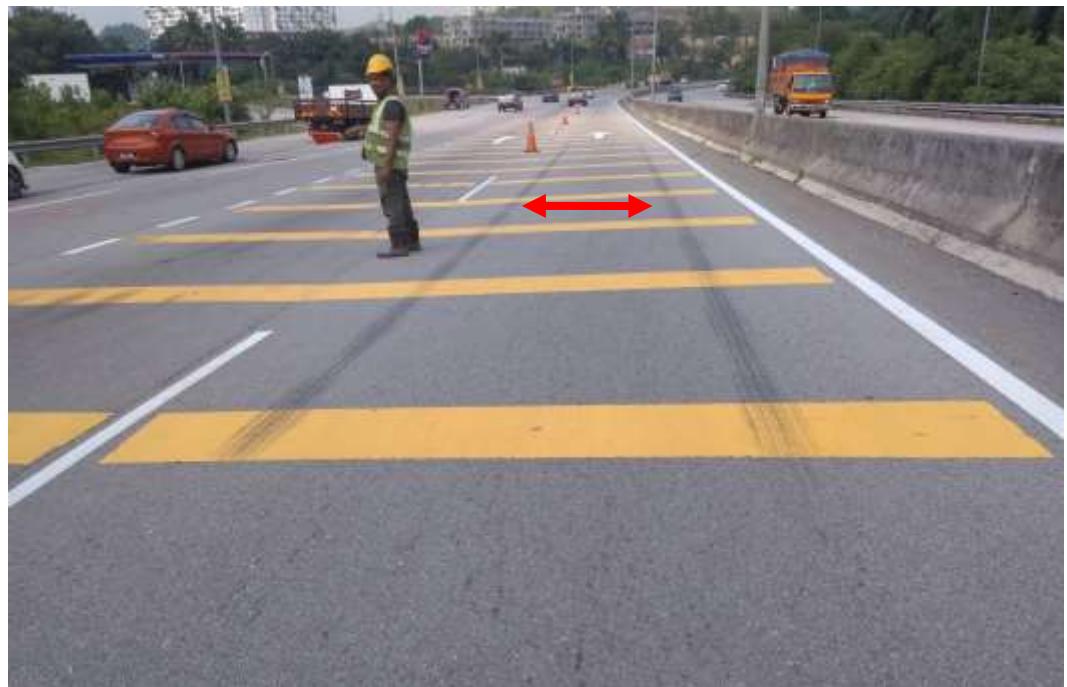
Pemerhatian di tapak juga dapat melihat kesan geseran tayar kenderaan di lorong laju ketika menuruni laluan FT32. Ini menunjukkan kenderaan bergerak laju dan memperlahangkan kenderaan secara tiba-tiba apabila menghampiri kawasan selekoh di jambatan. (Rujuk pada Gambar 8)

Gambar 8: Kesan geseran tayar kenderaan di lorong laju

Hasil cerapan data halaju setempat dan panduan, had laju tempatan jalan persekutuan yang dicadangkan bagi kedua-dua arah jalan adalah 70km/j. Adalah dicadangkan untuk menyediakan papan tanda zon had laju di kawasan ini sekurang-kurangnya 500m sebelum lokasi kemalangan.

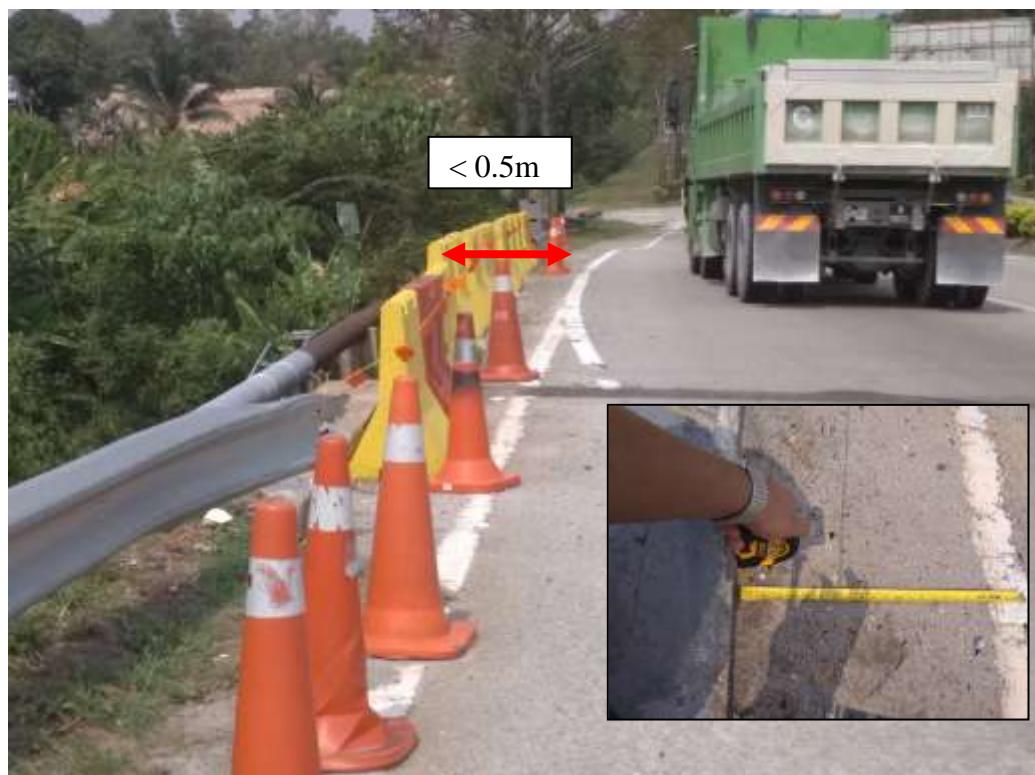
Di samping itu, isu lain yang dikenalpasti adalah lebar *shoulder* jalan yang tidak konsisten dan tiada ruang untuk *recovery area* di bahagian jambatan (Rujuk pada Gambar 10). Kedudukan jambatan juga berada dikawasan selekoh dan berlaku situasi *bottle neck* daripada jalan tuju ke jambatan (Rujuk pada Gambar 11). Hasil pemeriksaan mendapati SE maksimum di kawasan selekoh adalah 7.6%

Gambar 10: Lebar *shoulder* yang tidak konsisten dan tiada ruang untuk *recovery area*

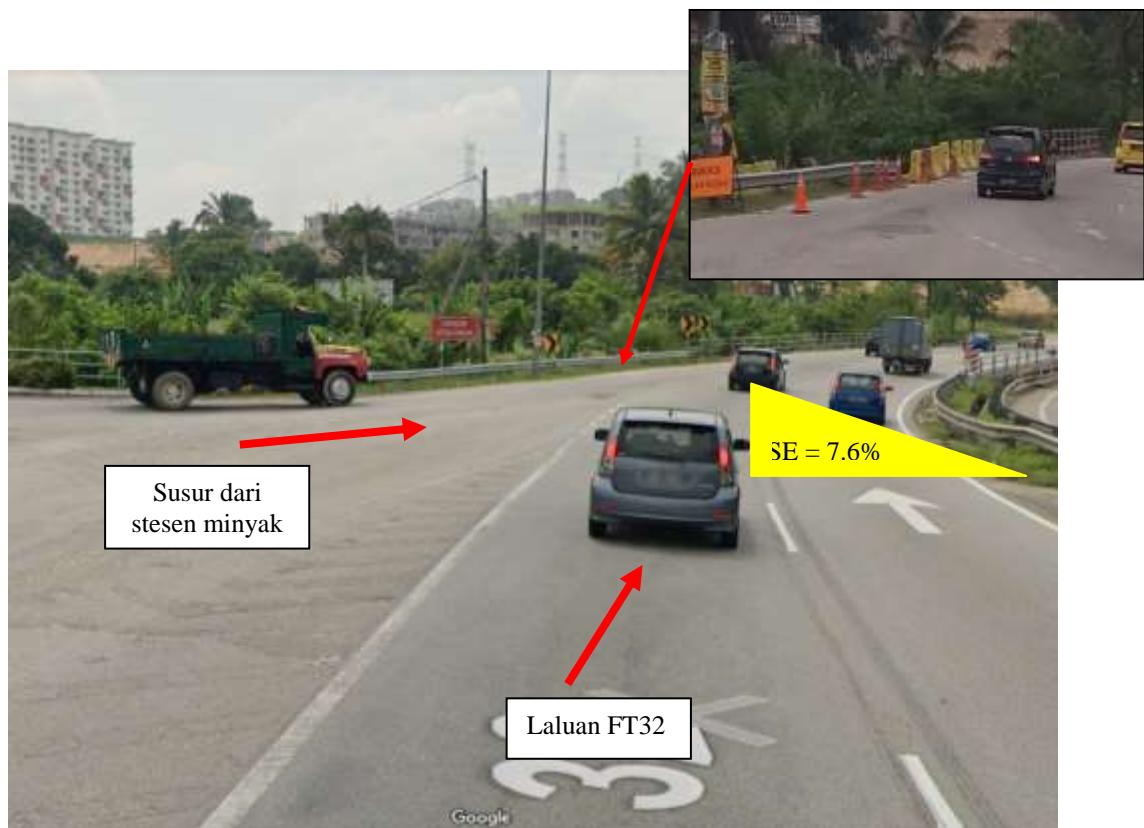
Gambar 11: Kedudukan jambatan juga berada dikawasan selekoh dan berlaku situasi *bottle neck*. Kawasan kemalangan yang berlaku (gambar kecil)

Kesan kemalangan di jambatan, struktur *steel railing* sediada pada sisi jambatan perlu diganti dengan parapet jenis *New Jersey Parapet* yang mana ianya adalah lebih kukuh dan dapat menampung beban TL4. Sebagai tambahan, papan tanda *oversize chevron* hendaklah dipasang dengan *amber light* bagi menyerlahkan kawasan selekoh di jambatan sempit kepada pengguna agar berhati-hati.

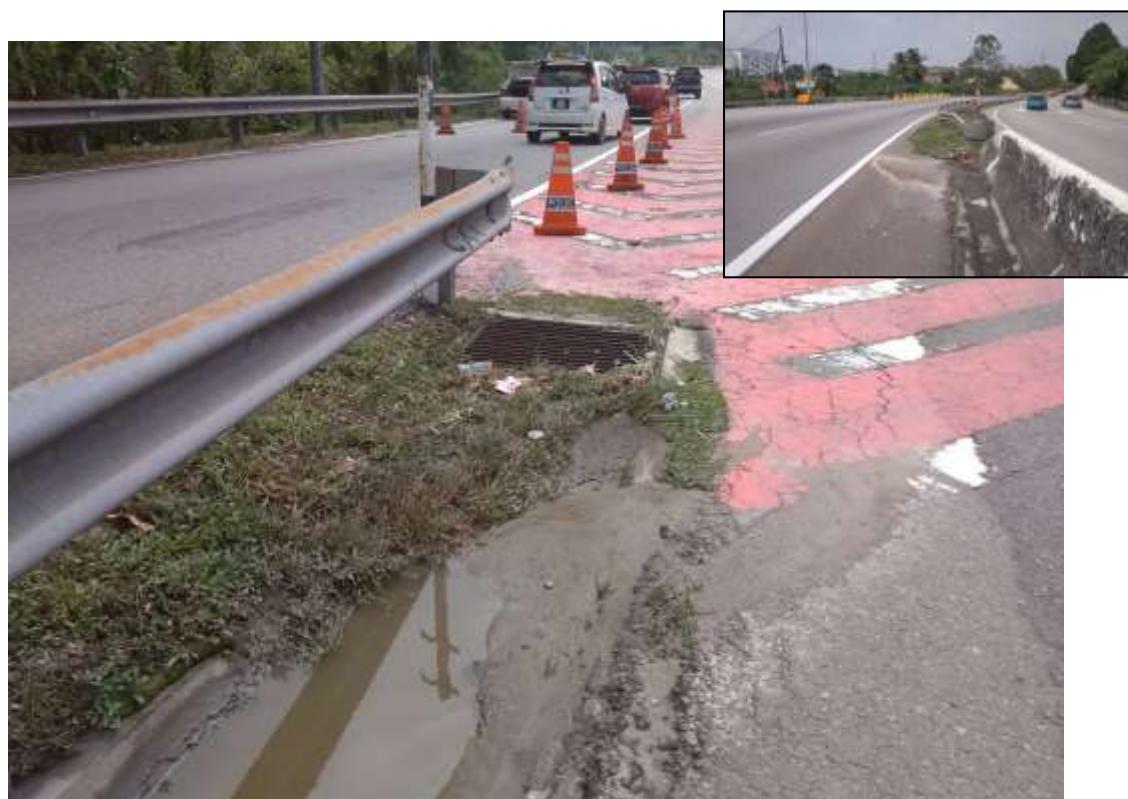
Perkara lain yang dilihat juga adalah *drain sump* yang tersekat mengakibatkan sistem saliran tidak dapat berfungsi dengan baik. Aliran air tidak sempurna akan mengakibatkan berlaku *hydroplaning* yang boleh menyebabkan kenderaan mudah terbabas terutamanya ketika jalan basah. (Rujuk pada Gambar 12).

Gambar 12: Drain sump tersumbat boleh mengakibatkan terjadi *hydroplaning*. Keadaan yang sama berlaku di RHS laluan FT32 (gambar kecil).

Di samping itu, bagi mengatasi *drain sump* dan *shoulder drain* yang tersekat dan air yang tidak mengalir ke bahu jalan adalah dicadangkan untuk memastikan sistem saliran tidak tersekat dengan rumput dan pasir. Tindakan ini supaya air permukaan jalan dapat mengalir keluar ke longkang berhampiran dengan sempurna.

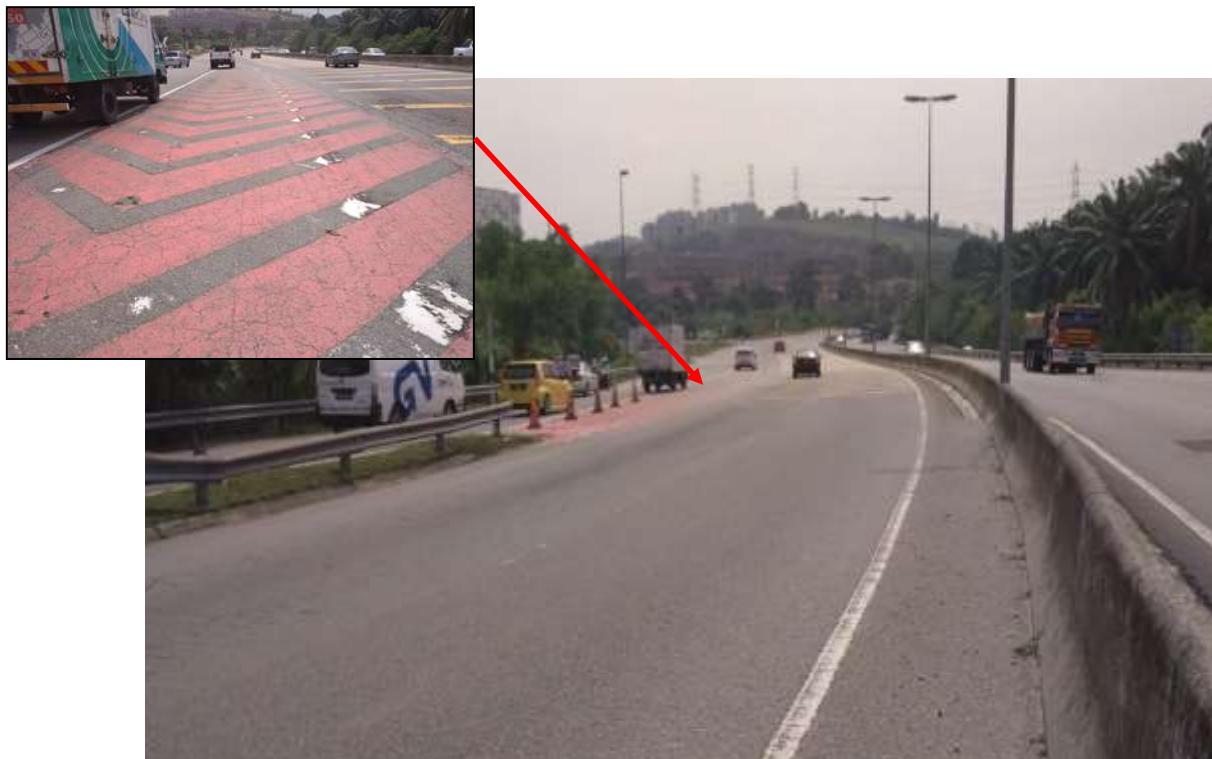
Selain daripada itu, aspek delinasi yang diperhatikan mendapati garis tengah jalan dan *chevron hatching* di *merging area* tidak kelihatan dan telah pudar. Keadaan ini boleh menyebabkan kesukaran bagi pengguna untuk menentukan laluannya terutama pada waktu malam atau hujan. (Rujuk pada Gambar 13).

Gambar 13: Garis tengah jalan dan *chevron hatching* yang tidak kelihatan dan telah pudar

Besi penghadang (*guardrail*) yang rosak dan terdedah akibat pelanggaran hendaklah dibaiki semula. Tandaan *chevron hatching* yang pudar perlu dicat semula dengan menambah permukaan jalan bewarna bagi menambahbaik kebolehlihatan lorong trafik kepada pengguna jalanraya terutamanya ketika waktu malam dan hujan.

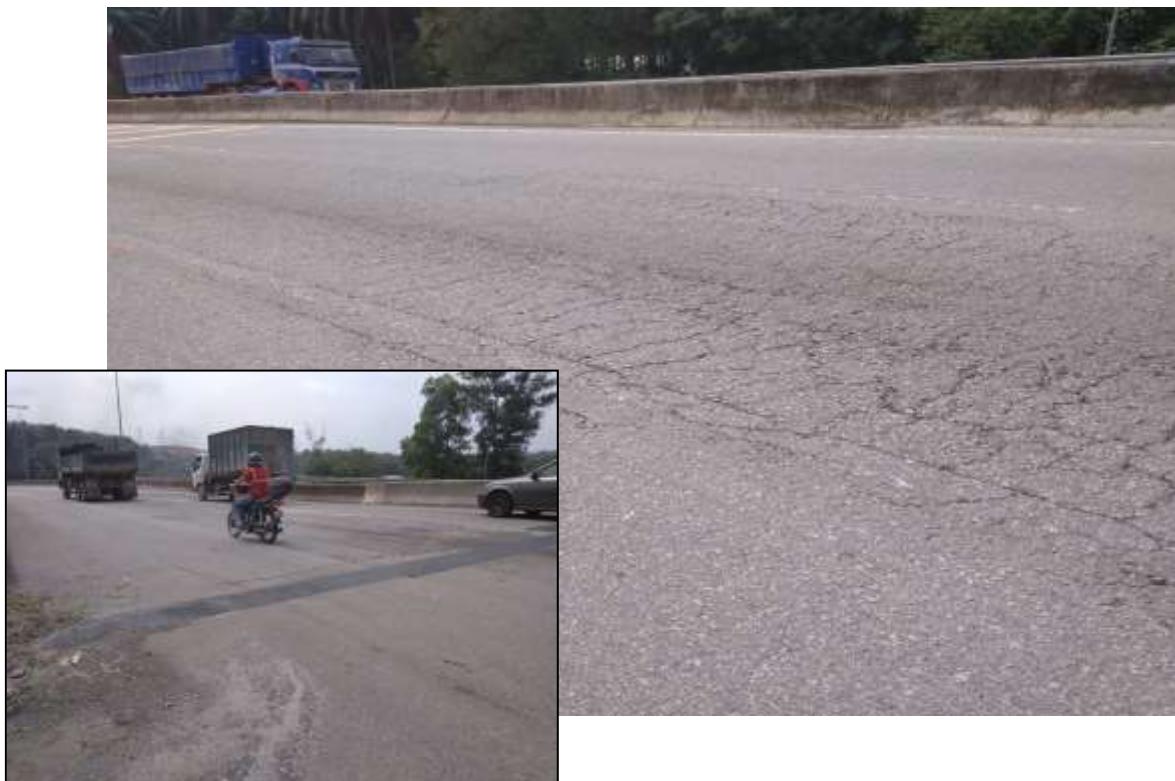
Terdapat beberapa kawasan di permukaan jalan mengalami keretakan sederhana jenis *crocodile cracks* seperti mana yang dapat dilihat di Gambar 14. Permerhatian juga mendapati permukaan jalan mengalami kerosakan jenis *polishing* yang mengakibatkan Nilai Rintangan Gelinciran (*Skid Resistance Value*) pada permukaan jalan semakin rendah dan berpotensi berlakunya kenderaan terbabas.

Gambar 14: Keadaan permukaan pavemen yang mengalami *crocodile cracks*

Selain itu, permukaan jalan yang mengalami keretakan langkah penambahbaikan yang boleh dilaksanakan ialah dengan menurap semula permukaan jalan dan meningkatkan Rintangan Gelinciran (*Skid resistance*) agar menepati sekurang-kurangnya 55 SRV (*Skid Resistance Value*).
