BAPKJ/BS-KPI/2021/92(C)

KERAJAAN MALAYSIA JABATAN KERJA RAYA MALAYSIA

LALUAN PERSEKUTUAN 002 (FT002), SEKSYEN 344, JALAN KUALA LUMPUR-KUANTAN, DAERAH KUANTAN, PAHANG

LAPORAN MEMPERELOK KAWASAN BERBAHAYA 2021

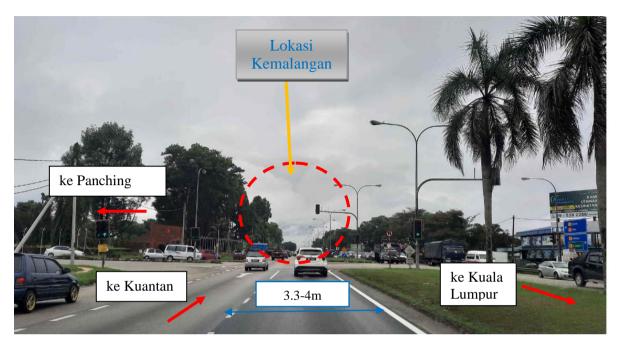
Berdasarkan semakan terhadap maklumat video dan gambar, lokasi kemalangan ini merupakan persimpangan tiga berlampu isyarat (rujuk Gambar 1). Lokasi ini menjadi tumpuan pengguna untuk ke kawasan perumahan terutama ke arah Felda Sg. Panching. Selain itu, Seksyen 344 ini merupakan jalan berkembar 4 lorong 2 hala dengan lebar setiap lorong 3.3 m - 4 m. Lebar lorong yang luas cenderung bagi kenderaan untuk membawa kenderaan dalam halaju yang tinggi. Hasil semakan juga mendapati laluan ini juga mempunyai trafik yang tinggi dan merupakan kawasan had laju kebangsaan 90 km/j.

Gambar 1: Lokasi kawasan kemalangan

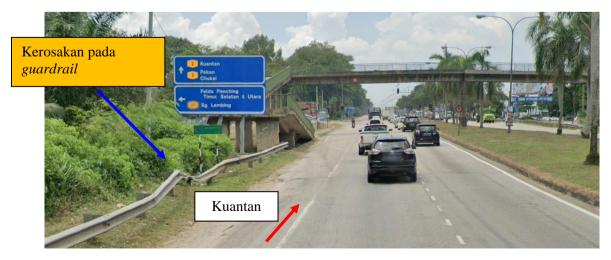
Pemerhatian lain mendapati tiada papan tanda persimpangan lampu isyarat disediakan dan dikhuatiri *visibility* terhadap persimpangan adalah terhad. Tandaan jalan seperti garisan tepi jalan, *yellow box* dan *chevron marking* yang telah pudar seperti di Gambar 6 dan Gambar 7. Selain itu, terdapat juga kerosakan pada *guardrail* seperti di Gambar

5. Kawasan ini berpotensi berlakunya kemalangan sekiranya kurang penyediaan dari segi perabot jalan yang boleh membantu meningkatkan tahap delinasi jalan.

Gambar 5: Berlaku kerosakan pada *guardrail* (pandangan ke arah Kuantan)

Selain itu, garisan cat jalan yang telah pudar, tahap delinasi perlu ditingkatkan dengan mengecat semula garisan jalan dan memasang *Retro-Reflective Raised Pavement Marker* (RRPM) serta *arrow marking* bagi memberi panduan haluan yang baik. Bagi isu jarak penglihatan yang terhad, kerja-kerja penyenggaraan jalan seperti pemotongan dahan pokok perlu dilaksanakan bagi memastikan jarak penglihatan yang baik kepada pengguna jalan raya terutamanya pada waktu malam. *Guardrail* yang rosak juga perlu dibuat penambahbaikan.

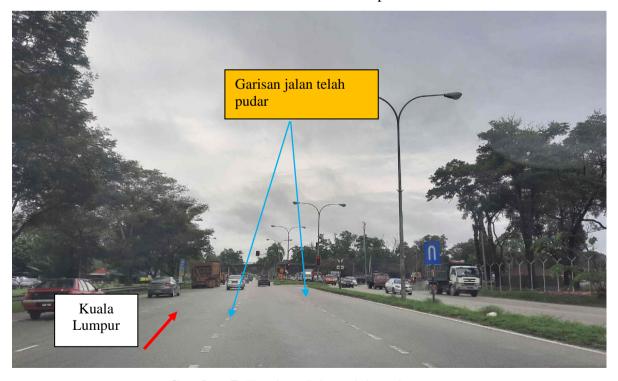
Gambar 7: Tandaan Jalan telah pudar
