JABATAN KERJA RAYA MALAYSIA

**LALUAN PERSEKUTUAN 50 (FT050), SEKSYEN 38-38.5,
JALAN BATU PAHAT - AYER HITAM,
DAERAH BATU PAHAT, JOHOR**

LAPORAN MEMPERELOK KAWASAN BERBAHAYA 2019

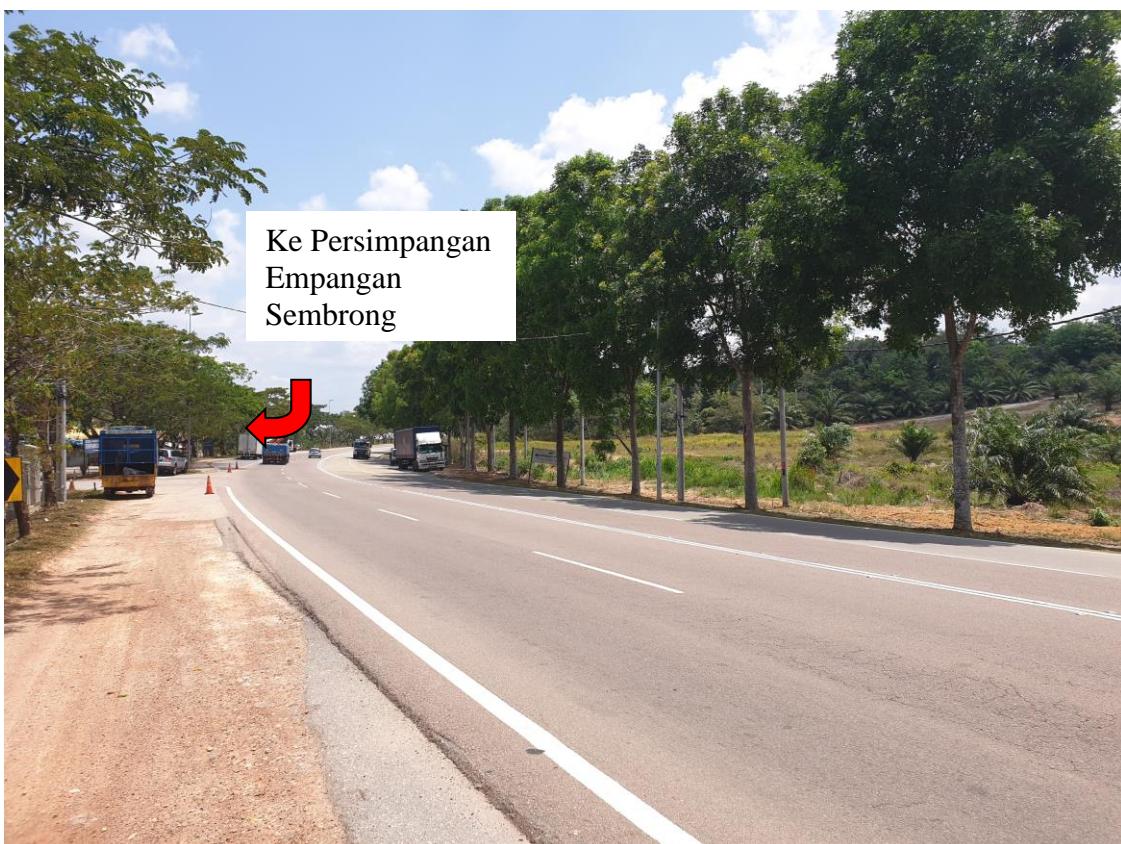
Gambar 1: Persimpangan Empangan Sembrong

Berdasarkan *collision diagram* (Lampiran C) dan lawatan tapak, terdapat tiga (3) kemalangan yang berlaku pada waktu malam dengan jenis perlanggaran Langgar Sebelah Tepi. Terdapat satu (1) persimpangan yang terletak di kawasan selekoh dan kemalangan Langgar Sebelah Tepi mungkin berlaku disebabkan oleh kenderaan berada dalam halaju yang tinggi dan melanggar kenderaan yang memasuki persimpangan tersebut. (rujuk Gambar 1)

Berdasarkan pemerhatian yang telah dilakukan bagi mengatasi isu kenderaan berada dalam halaju yang tinggi dengan menambah bilangan *transverse bar*. Manakala, isu akses tidak terkawal ini boleh di kawal dengan mengecat *double line* (sedia ada) dengan permukaan berwarna.

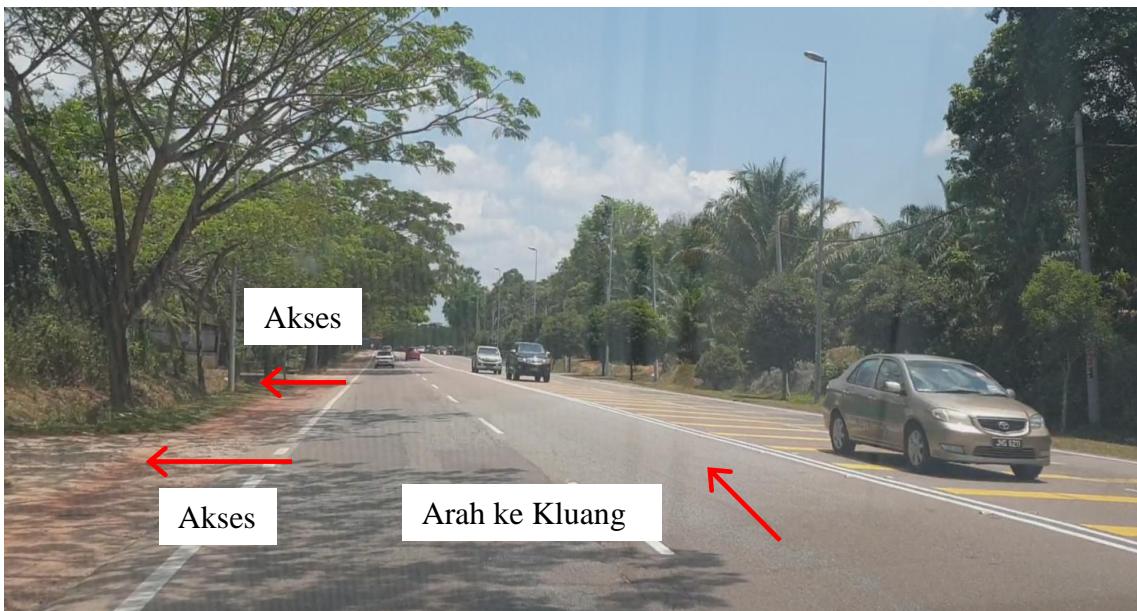
Gambar 2: Pandangan terhadap akses ke kawasan perumahan

Pemerhatian di tapak juga mendapati terdapat banyak akses yang tidak terkawal (rujuk Gambar 2) dan garisan jalan samaada *edge line*, *centre line* serta jalur rentas kuning (*yellow transverse bar*) tidak kelihatan dan pudar. (rujuk Gambar 3 & 4).

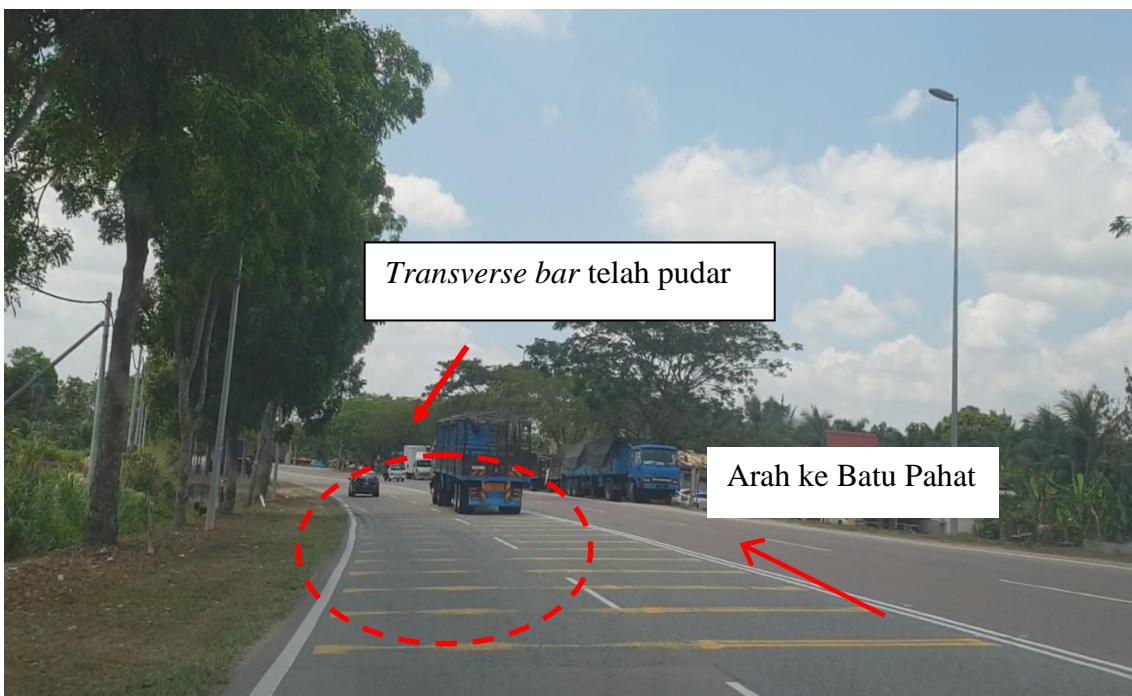
Gambar 4: Selekoh di kawasan perumahan

Selain itu, faktor kerosakan pada permukaan jalan yang rosak boleh mengakibatkan kemalangan terbabas terutamanya pada waktu hujan disebabkan tahap nilai Rintangan Gelinciran (*skid resistance*) adalah rendah (rujuk Gambar 4).

Selain itu, terdapat isu terbabas (ketika hujan) di kawasan selekoh ini. Bagi mengatasi isu ini, langkah penambahaikan yang boleh dilaksanakan ialah dengan meningkatkan Rintangan Gelinciran (*Skid resistance*) agar menepati sekurang-kurangnya 45 SRV (*Skid Resistance Value*). Garisan cat jalan dan tahap delinasi perlu ditingkatkan dengan mengecat semula garisan jalan bagi meningkatkan tahap delinasi kepada kenderaan.
