LALUAN PERSEKUTUAN FT 007, SEKSYEN 60,
JALAN KANGAR – PADANG BESAR, DAERAH PADANG BESAR,
PERLIS

**LAPORAN MEMPERELOK
KAWASAN BERBAHAYA 2021**

MAC 2021

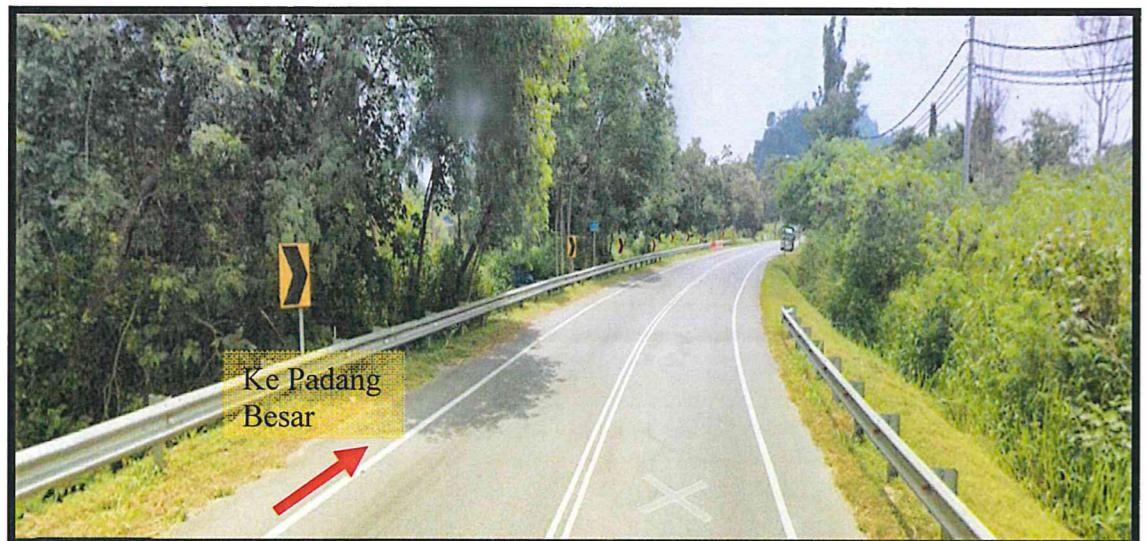
Pemerhatian di tapak mendapati lokasi kemalangan berada di kawasan selekoh. Peningkatan risiko kemalangan berlaku apabila kenderaan yang melalui kawasan selekoh dipandu laju dan menyebabkan pengguna jalan raya mengelak kenderaan yang datang dari arah bertentangan. Keadaan ini boleh menyebabkan perlanggaran jenis Langgar Depan dengan Depan dan Terbiasa. (rujuk Gambar 1).

Gambar 1: Kawasan selekoh yang mengakibatkan kemalangan
(pandangan dari Kangar ke Padang Besar)

Berdasarkan kajian yang telah dilakukan, bagi mengatasi isu kenderaan dari Bergesel, Langgar Depan dengan Depan dan Langgar Rusuk Tepi adalah dengan memasang papan tanda amaran awalan persimpangan bagi meningkatkan tahap keselamatan pengguna jalan raya dan penduduk sekitar mengikut spesifikasi JKR terkini.

Selain itu, dicadangkan pemasangan *road studs* jenis *Retro-Reflective Raised Pavement Marker* (RRPM) di garisan tepi jalan dan garisan tengah jalan. *Road studs* juga boleh memberi amaran kepada pemandu jika terbabas atau memasuki laluan bertentangan.
