**LALUAN PERSEKUTUAN 098 (FT098), SEKSYEN 54,  
JALAN JERANTUT-TEMERLOH, DAERAH JERANTUT,  
PAHANG**

**LAPORAN MEMPERELOK  
KAWASAN BERBAHAYA 2020**

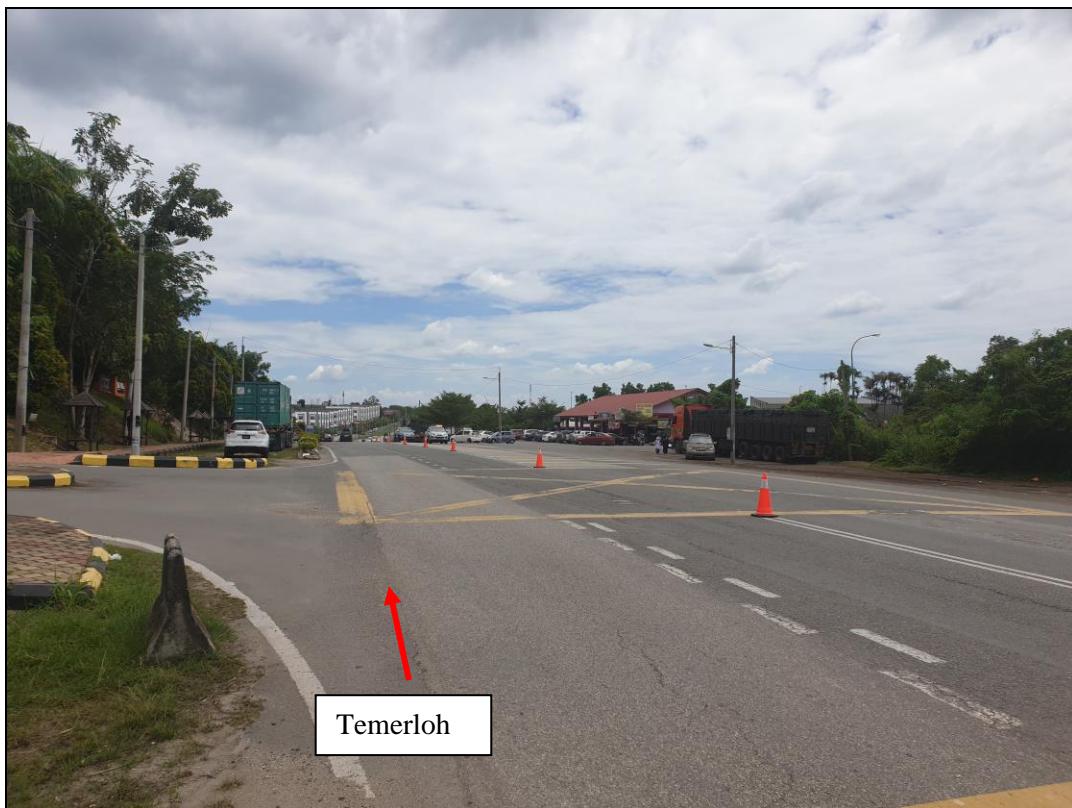
Berdasarkan pemerhatian juga, terdapat kenderaan berat parkir di tepi jalan dikhuatiri berpotensi untuk berlaku kemalangan disebabkan jarak penglihatan yang terhad dan kemalangan bergesel berlaku. (rujuk Gambar 2). Selain itu, tiada tandaan jalan hentian bas di tepi jalan dan ianya dikhuatiri kenderaan salah guna fungsi untuk parkir di hadapan hentian bas. (rujuk Gambar 5)

**Gambar 5:** Kenderaan berat parkir di tepi jalan

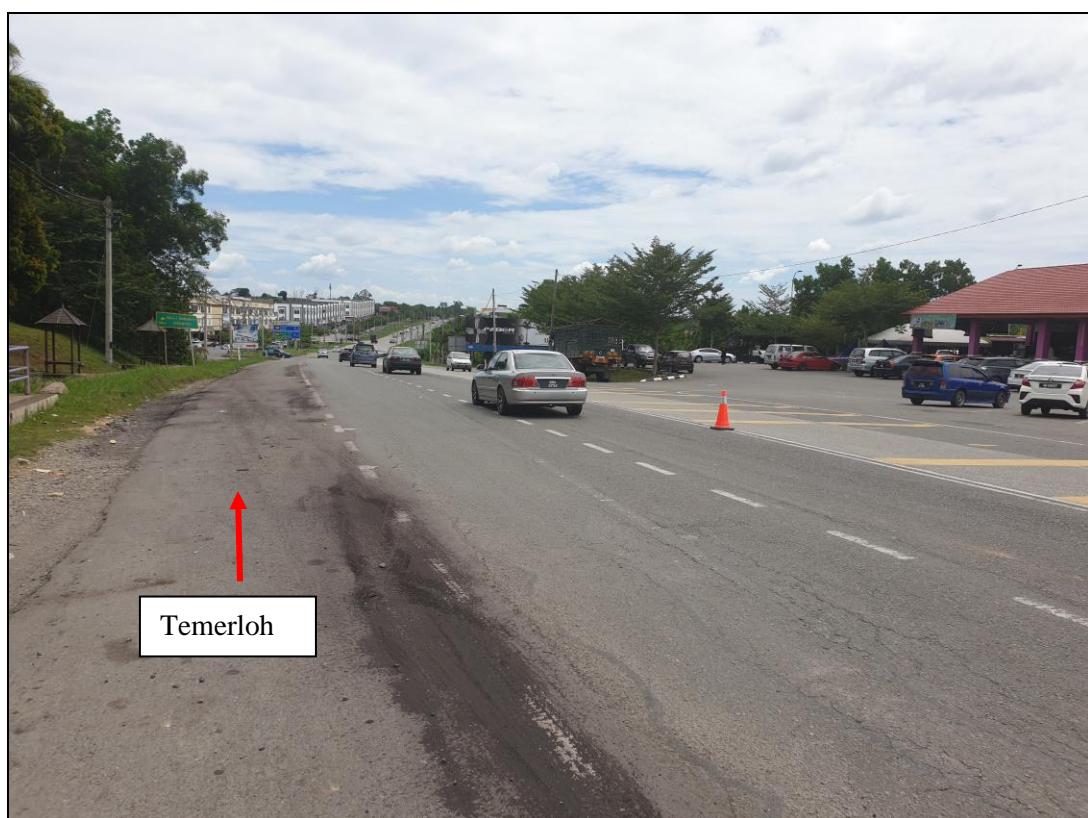
**Gambar 6:** Tiada tandaan jalan hentian bas

Selain itu, dicadangkan untuk mengecat semula tandaan jalan dan *transverse bar* yang telah pudar di permukaan jalan. Tandaan jalan hentian bas juga hendaklah disediakan bagi mengurangkan kenderaan menyalah guna fungsi.
