**KERAJAAN MALAYSIA**  
**JABATAN KERJA RAYA MALAYSIA**

**LALUAN PERSEKUTUAN 94 (FT094), SEKSYEN 3,  
JALAN KULAI -JOHOR, DAERAH KULAI, JOHOR**

**LAPORAN MEMPERELOK  
KAWASAN BERBAHAYA 2019**

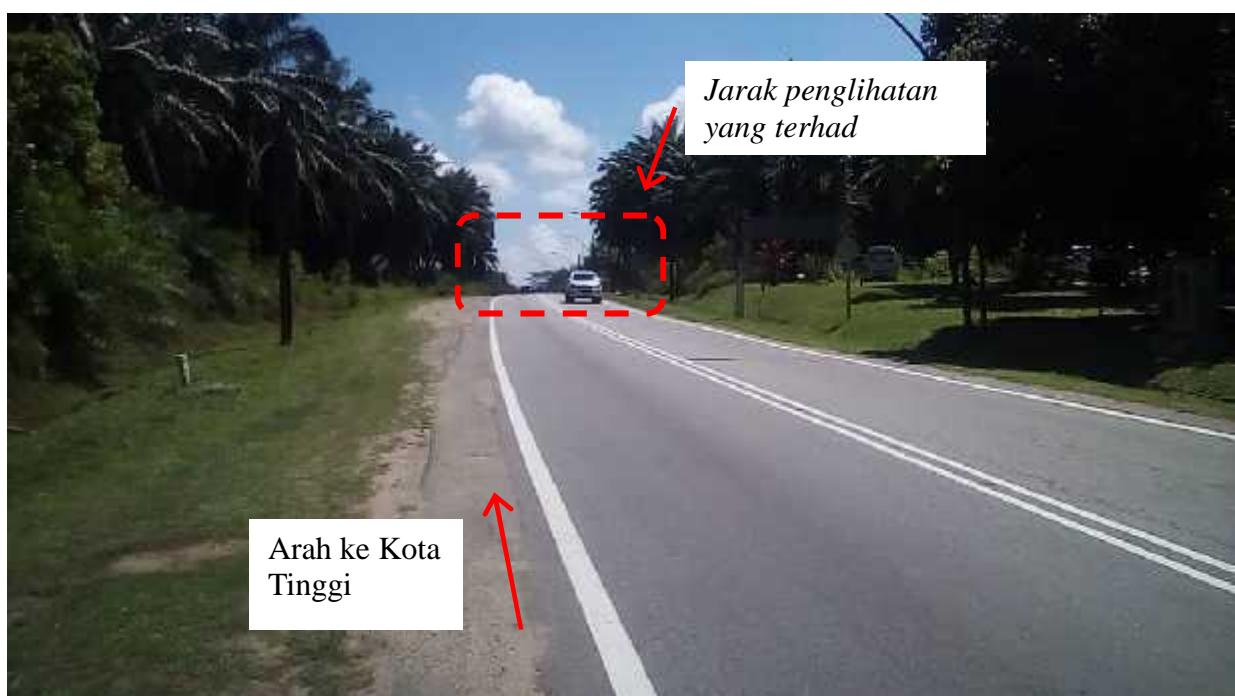
Berdasarkan kepada *collision diagram* terdapat tiga (3) kemalangan yang berlaku di lokasi ini. Dua (2) daripadanya berlaku pada malam dan satu (1) lagi berlaku pada waktu siang. Jenis perlanggaran seperti yang dinyatakan didalam Jadual 1. Walau bagaimanapun, semua kes kemalangan melibatkan motosikal dan punca kemalangan adalah hilang kawalan dan gagal memotong kenderaan. Berdasarkan *collision diagram* (Lampiran C) dan lawatan tapak, kemalangan Depan Dengan Depan mungkin berlaku disebabkan oleh jarak penglihatan yang terhad. Terdapat *hidden dip* pada *Vertical profile* di lokasi berkenaan yang mana menyebabkan jarak penglihatan adalah terhad sebelum melepassi *crest* tersebut. Jarak penglihatan lampu kenderaan yang terhad berpotensi pengguna jalan raya tidak menyedari kenderaan yang berada di hadapan (rujuk gambar 1 & 2).

**Gambar 1:** Jarak penglihatan yang terhad (ke arah Kota Tinggi)

Selain itu, bagi isu jarak penglihatan yang terhad tiang delineator perlu disediakan dan meningkatkan tahap delinasi dengan mengecat semula garisan jalan, memasang *Retro-Reflective Raised Pavement Marker* (RRPM) dan papan tanda *Chevron*

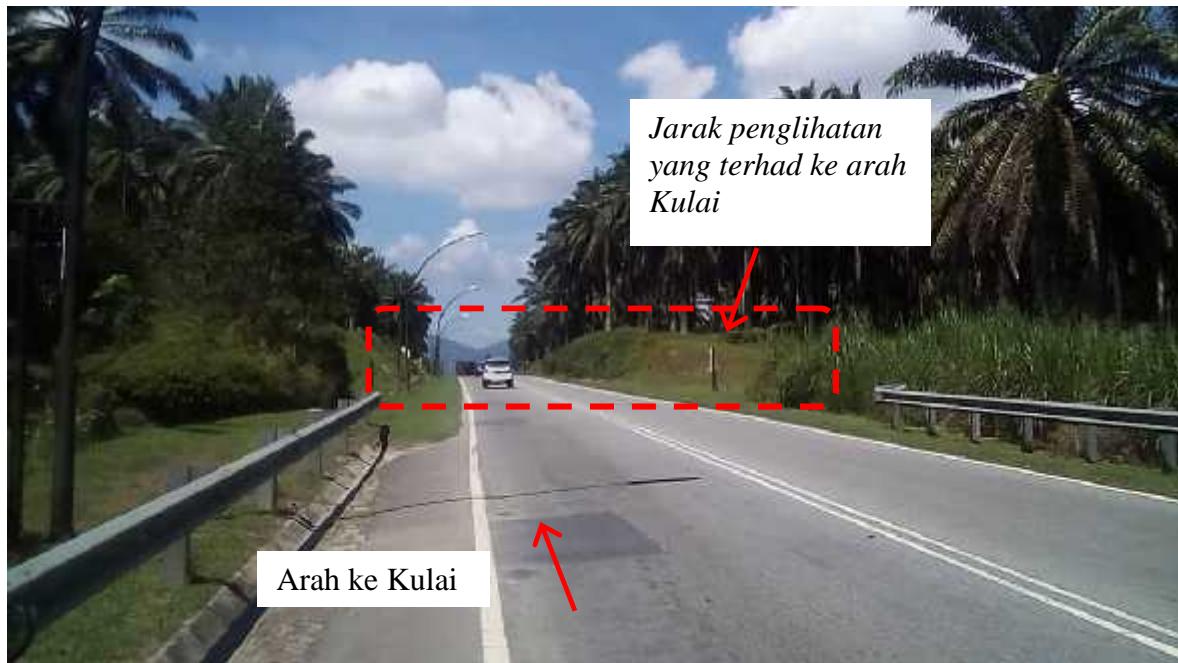
Gambar 2: Jarak penglihatan yang terhad (ke arah Kulai)
