KERAJAAN MALAYSIA
JABATAN KERJA RAYA MALAYSIA

**LAPORAN MEMPERELOK KAWASAN MERBAHAYA DI
LALUAN PERSEKUTUAN FT134, SEKSYEN 6.0 -7.4, JALAN
PENGKALAN KUBOR – KOTA BHARU, KELANTAN**

**LAPORAN MEMPERELOK
KAWASAN BERBAHAYA 2020**

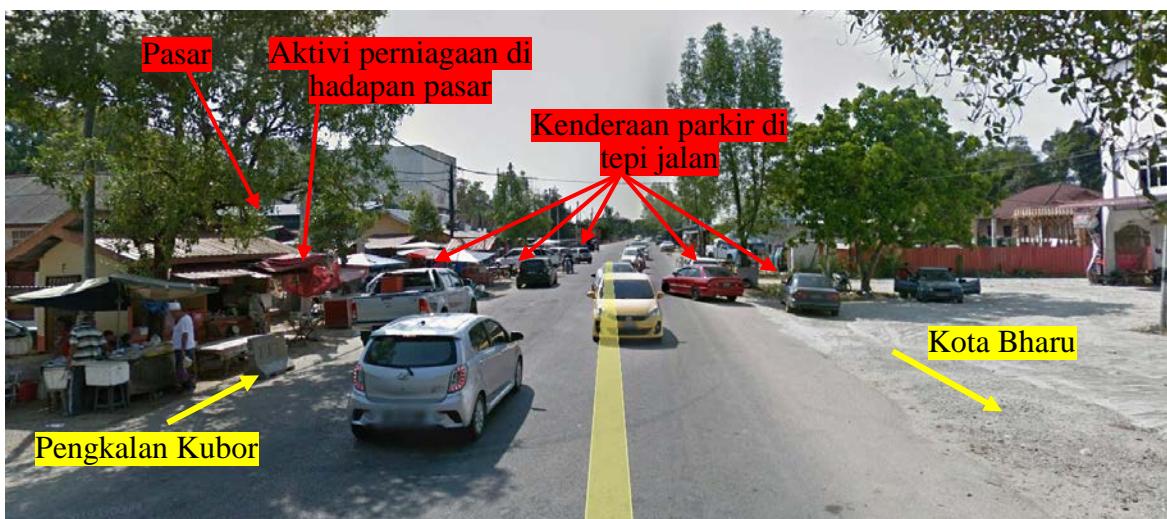
Selain itu, ianya terjadi apabila pengguna jalan raya dari *minor* akses dan kenderaan yang parkir di bahu jalan yang ingin memasuki jalan utama dan tidak menyedari terdapat kenderaan di jalan utama. Hal ini kerana kediaman penduduk yang terletak berhampiran dengan jalan utama selain aktiviti perniagaan yang dijalankan di tepi bahu jalan berisiko untuk berlaku kemalangan. Gambar 3, Gambar 4 dan Gambar 5

Gambar 4: Aktiviti penduduk tempatan dari arah Kota Bharu (Sekitar kawasan Pasar KADA Kg. Bunohan)

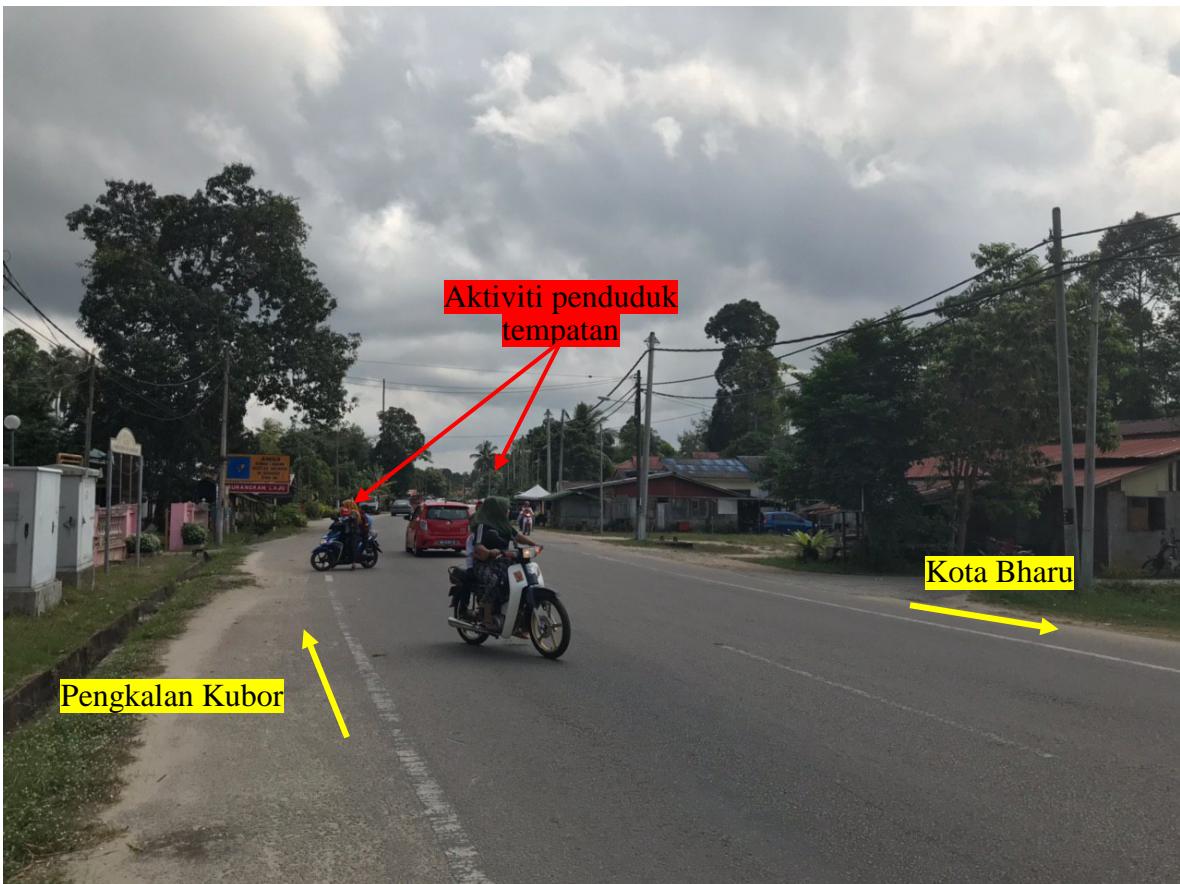
Gambar 5: Aktiviti penduduk tempatan dari arah Pengkalan Kubor
(Sekitar kawasan Klinik menghampiri SK Bunohan)

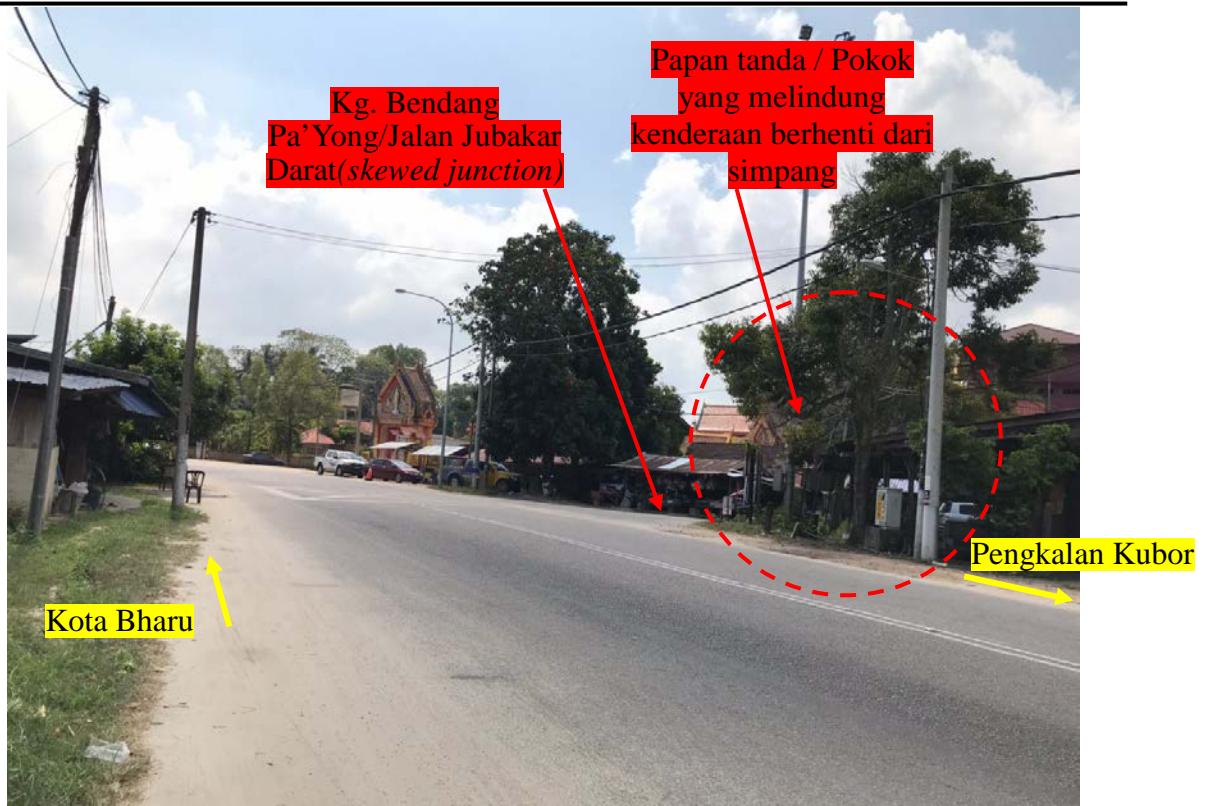
Berdasarkan pemerhatian di tapak, pengguna jalan raya dari arah Pengkalan Kubor juga dipercayai tidak menyedari wujudnya persimpangan tersebut dan tidak menyedari kenderaan yang ingin keluar dari arah Kg. Bendang Pa'Yong/Jalan Jubakar Darat. Papan tanda iklan dan pokok yang berada di simpang tersebut adalah punca yang menghalang pandangan kenderaan yang ingin keluar dari simpang dan pengguna jalan raya dari laluan utama. Gambar 6, Gambar 7 dan Gambar 8

Gambar 6: Lokasi *skewed junction* dari arah Pengkalan Kubor (Simpang ke Kg. Bendang Pa' Yong/Jalan Jubakar Darat)

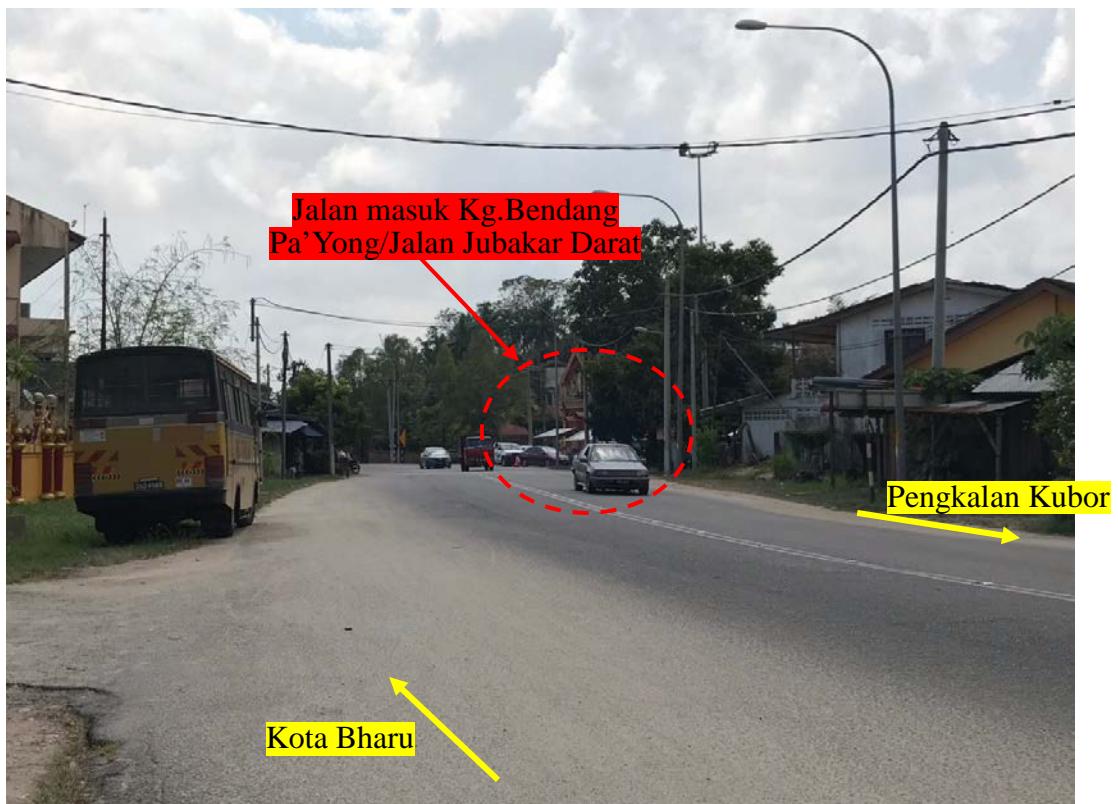
Berdasarkan pemerhatian di tapak, papan tanda-papan tanda dan terutamanya papan tanda amaran yang berada di jalan tersebut terlindung dan tidak mencukupi. Jika papan tanda-papan tanda dan juga papan tanda amaran tidak terlindung dan mencukupi disediakan, maka ia dapat mengurangkan risiko berlakunya kemalangan. Ini kerana, ia dapat memberi maklumat berhubung keadaan sebenar jalan tersebut yang mana mempunyai banyak akses yang tidak terkawal dan akan membuat pengguna jalan raya tersebut lebih berhati-hati. Gambar 9, Gambar 10, Gambar 11 dan Gambar 12

Gambar 10: Tiada papan tanda yang menunjukkan terdapat simpang di hadapan dari arah Pengkalan Kubor

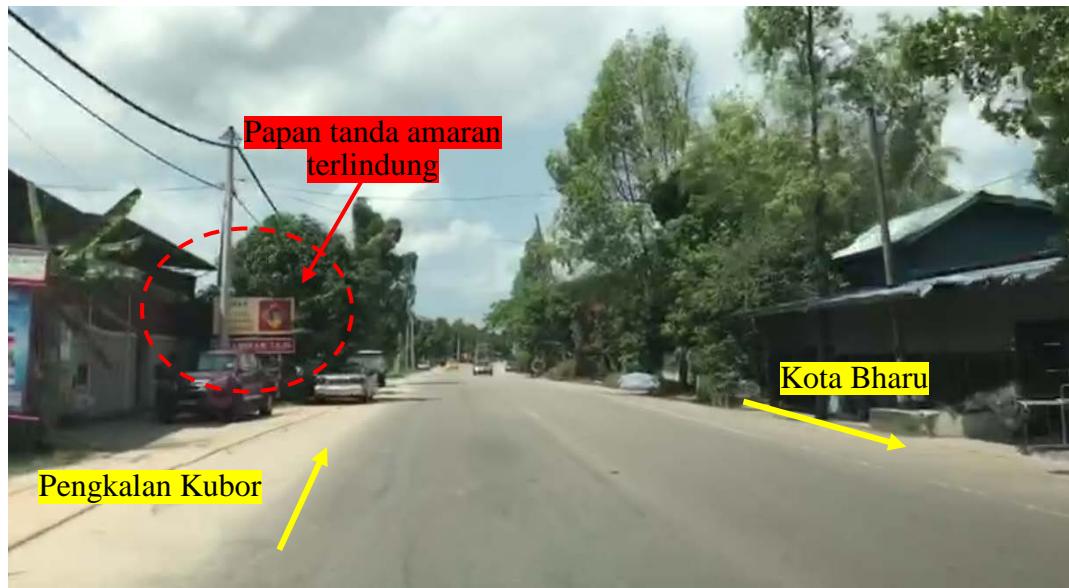
Gambar 11: Papan tanda amaran yang terlindung dari arah arah Kota Bharu

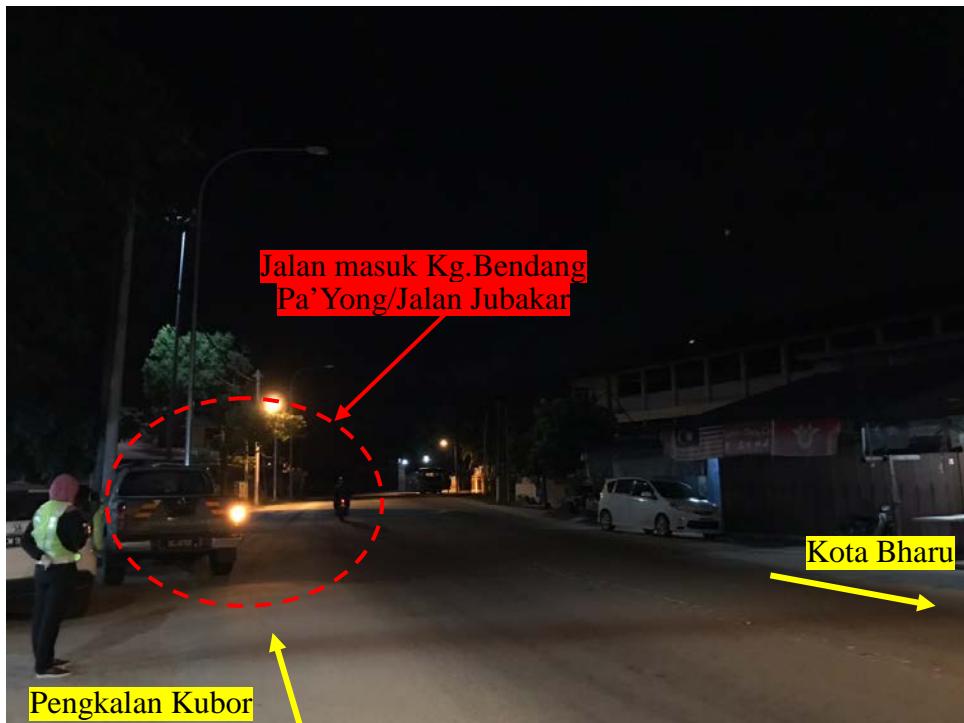
Memandangkan lokasi ini mempunyai banyak akses yang tidak terkawal, kekurangan pencahayaan dari lampu jalan atau delinasi pada waktu malam juga boleh meningkatkan risiko dan bahaya kepada pengguna jalan raya dan juga kepada penduduk sekitar. Gambar 13

Gambar 13: Pencahayaan/delinasi yang kurang dari arah Kota Bharu

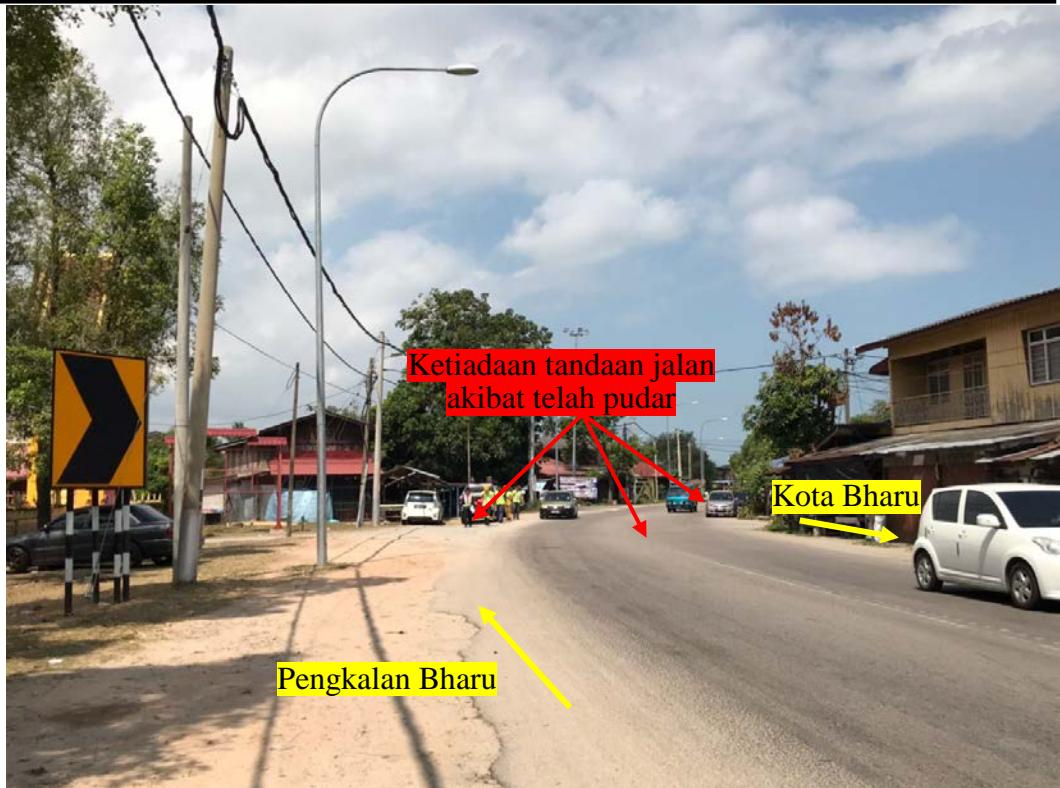
Selain itu, berdasarkan lawatan tapak, didapati tandaan jalan telah pudar dan tidak dapat memberi panduan kepada pengguna jalan raya pada waktu siang dan malam. Tandaan jalan yang telah pudar dan ketiadaan tandaan jalan boleh menyebabkan kekeliruan kepada pengguna jalan raya dan mendorong kepada berlakunya kemalangan kerana tiada panduan lorong kepada pengguna jalan raya. Tandaan jalan hendaklah sentiasa disenggara dan mencukupi untuk memberi panduan lorong kepada pengguna jalan raya. Gambar 14 dan Gambar 15

Gambar 14: Ketiadaan tandaan jalan akibat telah pudar dan tidak disenggara dari arah Kota Bharu

Tandaan jalan yang telah pudar dicadangkan untuk dicat semula beserta pepaku jalan jenis *RRPM* bagi meningkatkan delinasi terutama pada waktu malam dan hujan lebat.

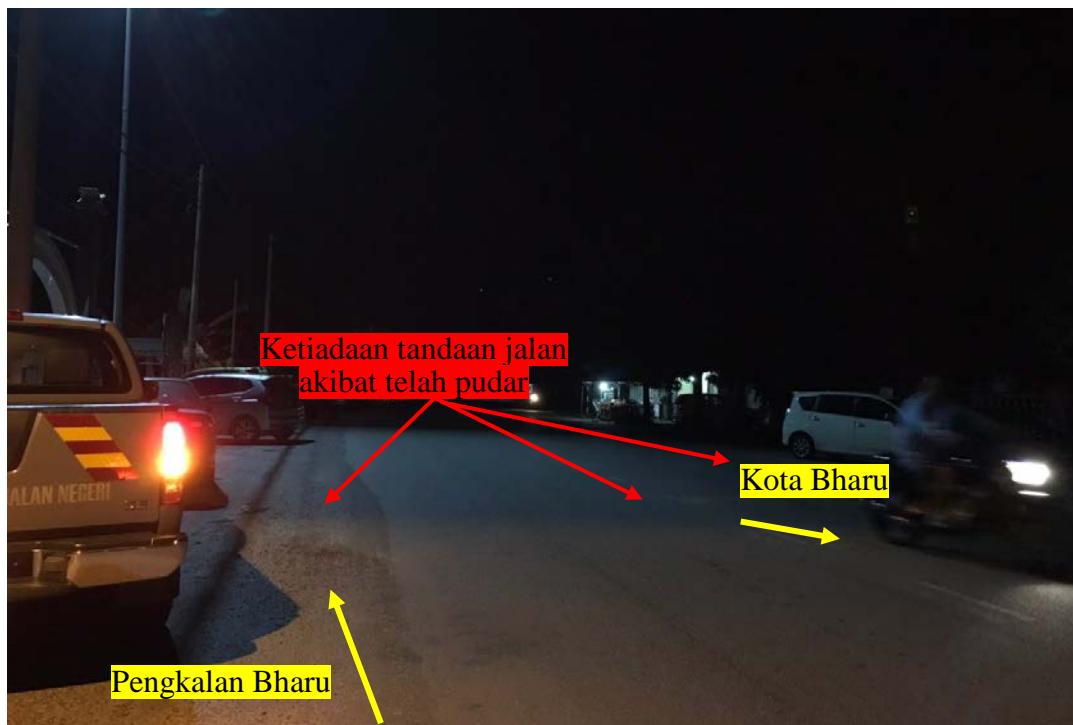
Gambar 15: Ketiadaan tandaan jalan akibat telah pudar dan tidak disenggara dari arah Kota Bharu

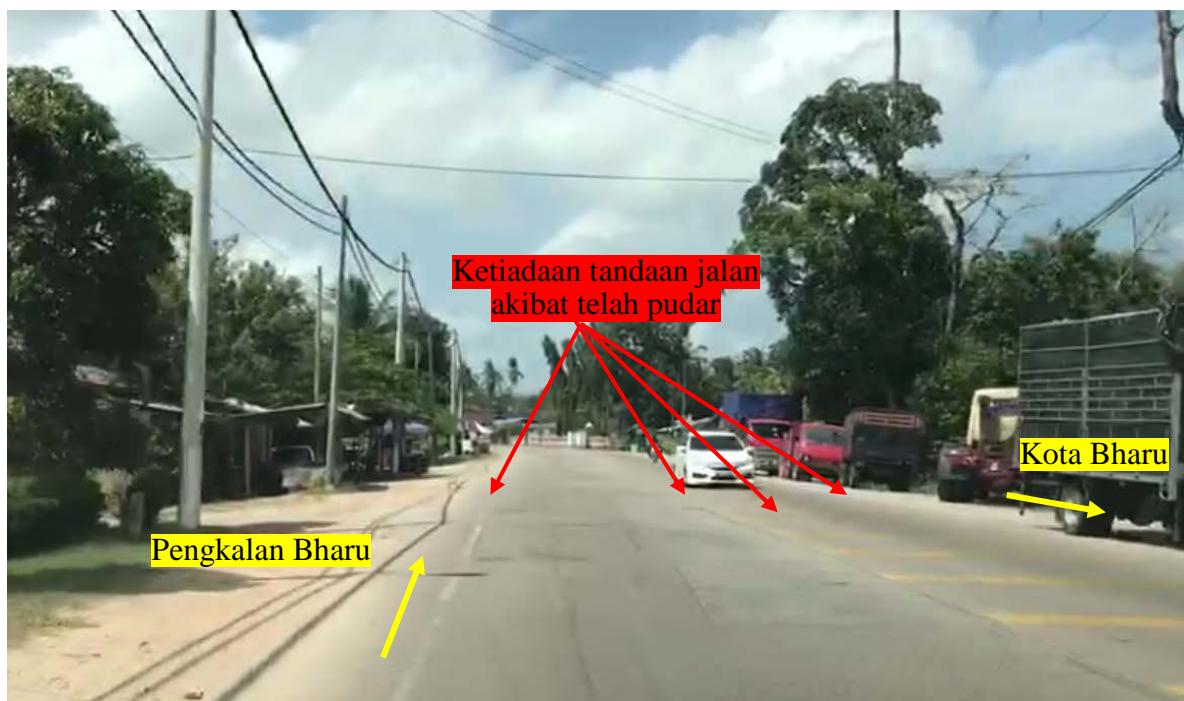
Selain itu, *yellow transverse bar* yang telah pudar dikhawatir tidak dapat memberi amaran kepada pemandu dan pengguna jalan raya bahawa perlu berwaspada dan perlahankan kenderaan kerana mereka sedang berada di kawasan perkampungan dan kawasan aktiviti keluar masuk akses. Gambar 16

Gambar 16: Garisan jalan dan *yellow tranverse bar* telah pudar
