BAPKJ/BS-KPI/2021/102(D)

LAPORAN MEMPERELOK KAWASAN BERBAHAYA DI SEKSYEN 332 LALUAN PERSEKUTUAN FT008, JALAN GUA MUSANG – KOTA BHARU, DAERAH KUALA KRAI, KELANTAN

LAPORAN MEMPERELOK KAWASAN BERBAHAYA 2021

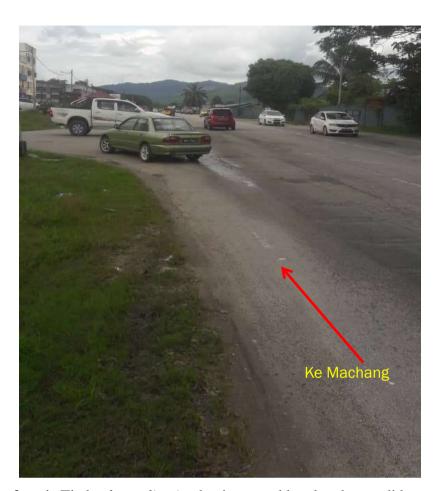
Pemerhatian melalui data yang diperolehi mendapati kemalangan Langgar Belakang berlaku disebabkan oleh tiada *channelization* bagi pergerakkan kenderaan di kawasan persimpangan ke Jalan Batu Jong (Jalan Negeri D222). Rujuk pada **Gambar 1.**

Gambar 1: Tiada c*hannelization* bagi pergerakkan kenderaan di kawasan persimpangan

Bagi menambahbaik fasiliti keselamatan di simpang Batu Jong, cadangan penambahbaikan yang disyorkan adalah memasang cermin cembung keselamatan (convex safety mirror) oversize bagi membantu kenderaan yang hendak keluar melihat pada sudut yang sukar. Selain itu, memasang semula papan tanda Berhenti dan mengecat semula tandaan jalan dipersimpangan Batu Jong. Sebagai tambahan papan tanda destinasi disediakan di hadapan simpang Batu Jong.

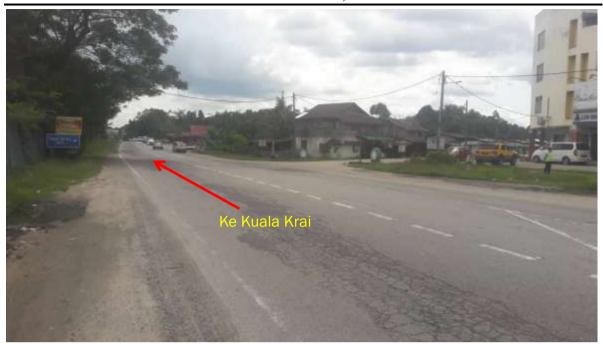
Selain itu, kemalangan-kemalangan dengan *pattern* yang sama juga berlaku disebabkan oleh kerosakan pada permukaan jalan di kawasan kajian yang mengalami *major surface defects*. Kerosakan yang ditemui adalah seperti keretakan jenis *crocodile cracks* dari kedua-dua arah trafik sepertimana dapat dilihat pada **Gambar 2** dan **Gambar 3**.

Faktor kerosakan pada permukaan jalan ini boleh mengakibatkan kemalangan disebabkan oleh pengaliran air pada permukaan jalan yang tidak sempurna dan nilai Rintangan Gelinciran (*skid resistance value*) pada permukaan jalan adalah rendah. Keadaan ini juga menyebabkan berlakunya kemalangan jenis langgar sebelah tepi dan depan dengan depan.

Gambar 2: Permukaan Jalan yang mengalami keretakan jenis crocodile cracks

Berdasarkan pemerhatian yang telah dilakukan, permukaan jalan yang mengalami keretakan langkah penambahbaikan yang boleh dilaksanakan ialah dengan menurap semula permukaan jalan dan meningkatkan Rintangan Gelinciran (Skid resistance) agar menepati sekurang-kurangnya 55 SRV (Skid Resistance Value).

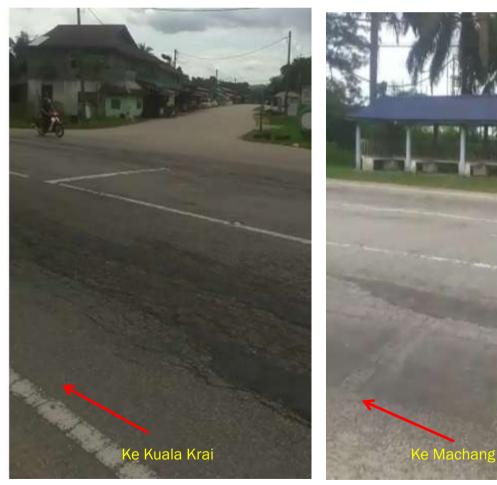
Gambar 3: Permukaan Jalan yang mengalami major surface defects dari kedua-dua arah trafik

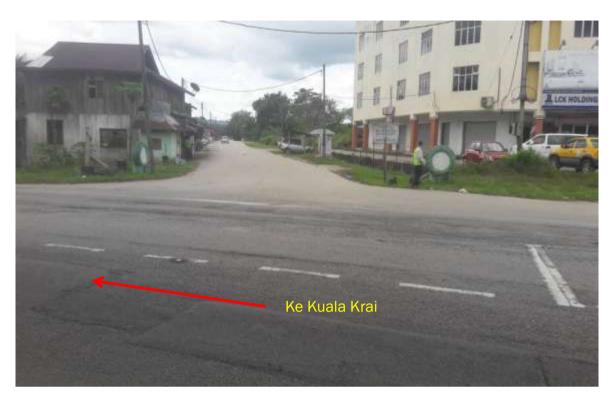
Di samping itu juga, terdapat tandaan jalan seperti garisan tepi jalan, *arrow marking* dan *chevron marking* yang telah pudar seperti di **Gambar 4** dan **Gambar 5.** Perkara ini dikhuatiri boleh mengakibatkan pengguna jalanraya keliru dan berpotensi berlakunya pelanggaran lain seperti langgar belakang dan langgar sebelah tepi.

Gambar 4: Tandaan jalan di simpang Batu Jong yang telah pudar

Tandaan-tandaan jalan seperti garis tepi jalan, arrow marking dan chevron marking yang pudar pula hendaklah dicat semula mengikut spesifikasi JKR. Bilangan Arrow marking juga hendaklah ditambah. Manakala, chevron marking yang pudar juga dicat semula dengan menambah permukaan jalan bewarna.

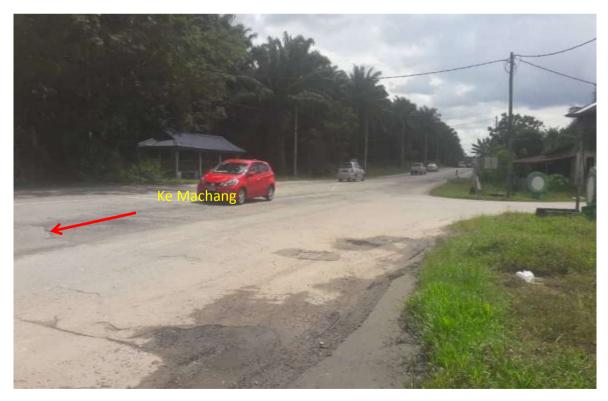
Gambar 5: Garisan tepi jalan yang tidak kelihatan

Cadangan lain yang disarankan juga adalah memasang *retro reflective pavement marker* (RRPM) atau *Road Stud* di *chevron marking* dan garisan berkembar bagi menambahbaik kadar mudah-lihat (*conspicuity*) oleh pengguna terutamanya pada waktu malam dan hujan..

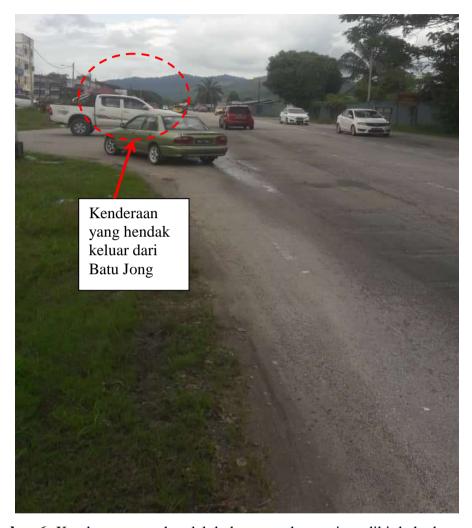
Selain itu, kedudukan simpang Batu Jong yang sedikit condong (*skewed T-Junction*) menyebabkan kenderaan yang hendak keluar terpaksa maju sedikit kehadapan kerana jarak pandangan yang terhad. Rujuk pada **Gambar 6.**

Gambar 6: Kenderaan yang hendak keluar terpaksa maju sedikit kehadapan

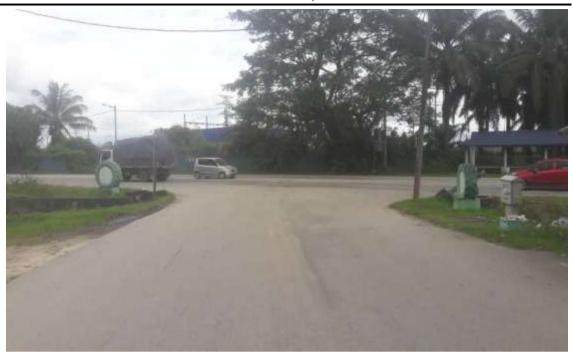
Di samping itu juga, tiada tandaan jalan dan papan tanda Berhenti kelihatan di persimpangan Jalan Batu Jong (D222). Rujuk pada **Gambar 7.**

Gambar 7: Tandaan jalan dan papan tanda Berhenti yang tidak kelihatan

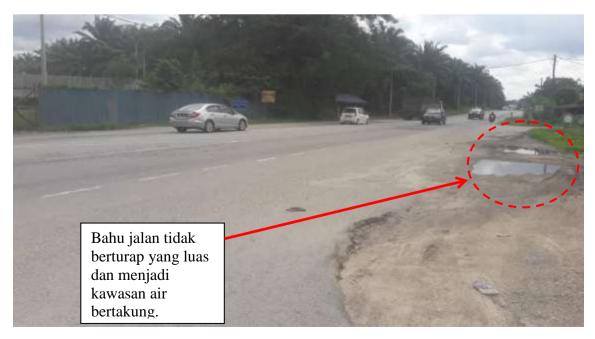
Selain itu, adalah diperhatikan terdapat kawasan bahu jalan tidak berturap yang luas dan menjadi kawasan air bertakung. Perkara ini tidak menjadi isu yang kritikal kerana tidak berkait dengan punca kemalangan yang berlaku. Walau bagaimanapun, penyenggaraan bahu jalan hendaklah dibuat agar tidak mengakibatkan berlaku limpahan ke atas permukaan jalan. Rujuk pada **Gambar 8.**

Gambar 8: Air bertakung di bahu jalan tidak berturap
