**LALUAN PERSEKUTUAN FT003 JALAN KOTA BHARU-PASIR MAS-RANTAU PANJANG, SEKSYEN 728, PASIR MAS,  
KELANTAN**

**LAPORAN MEMPERELOK  
KAWASAN BERBAHAYA 2019**

**LAPORAN MEMPERELOK KAWASAN BERBAHAYA DI LALUAN PERSEKUTUAN  
FT003 JALAN KOTA BHARU-PASIR MAS-RANTAU PANJANG, SEKSYEN 728, PASIR  
MAS, KELANTAN**

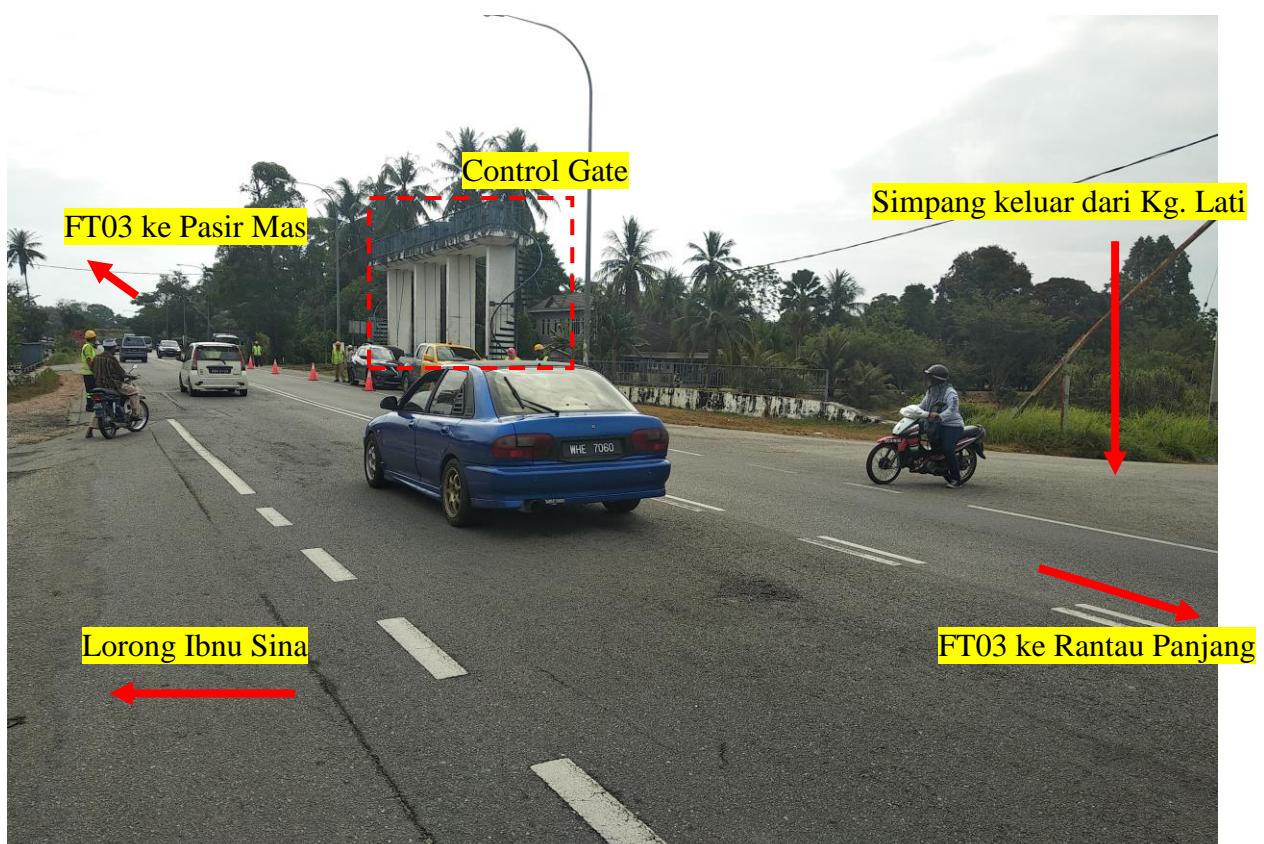
Di kawasan ini, data kemalangan menunjukkan *pattern* perlanggaran tepi (3 kes) bagi pengguna yang keluar dari simpang Kg. Lati membelok ke kanan menuju ke Pasir Mas. Pemerhatian mendapati tiadakekangan jarak penglihatan bagi pengguna yang ingin masuk ke jalan utama dari simpang, namun terdapat 4 akses berhampiran *control gate* dilihat menimbulkan banyak konflik.

**Gambar 5.1:** Banyak pengguna motosikal di sekitar kawasan persimpangan Kg. Kubang Bongor, pandangan ke arah Pasir Mas

Berdasarkan kajian yang telah dilakukan, bagi mengatasi isu kenderaan keluar dan masuk di beberapa lorong dan persimpangan tiga secara tidak terkawal, langkah penambahbaikan yang boleh dilaksanakan ialah mengecat semula garisan jalan, memberbaiki ruang persimpangan yang luas, dan memasang papantanda amaran awalan persimpangan.

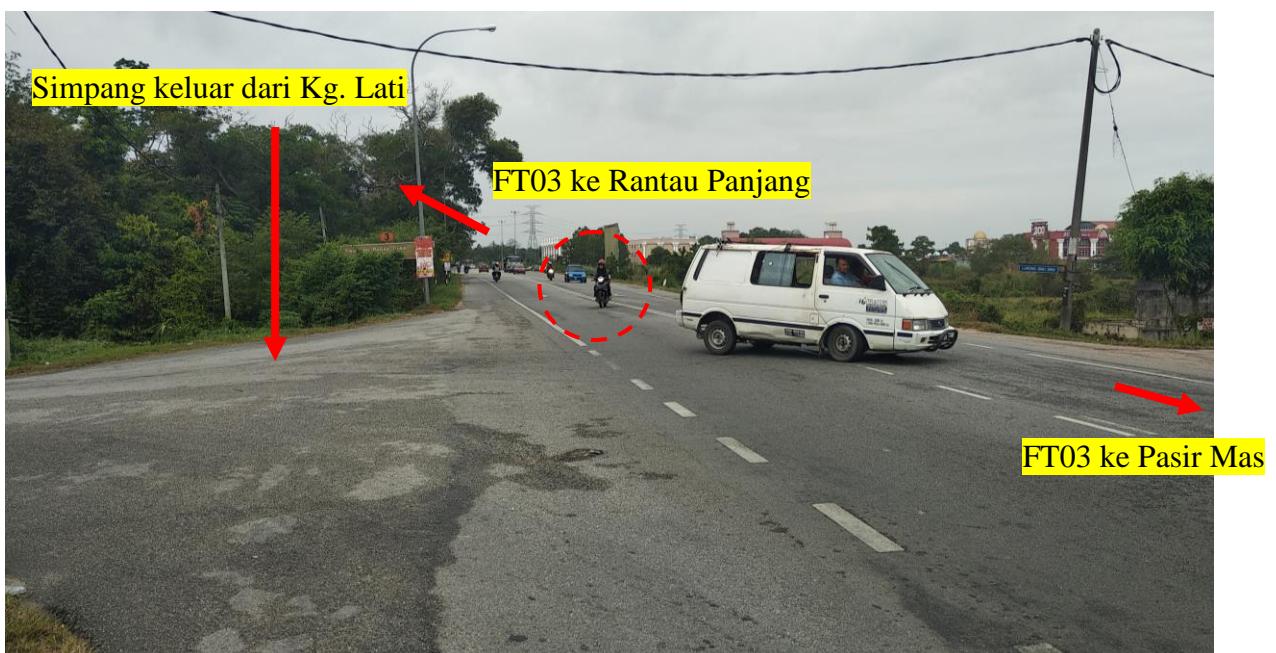
Jumlah trafik di simpang Kg. Lati lebih sibuk berbanding akses-akses yang lain di persimpangan Kg. Kubang Bongor, dilihat banyak kenderaan masuk dan keluar dari persimpangan ini berikutan laluan jalan ini boleh menjadi laluan alternatif yang menghubungkan FT03 Pasir Mas-Rantau Panjang dan D184 Pasir Mas-Lati. Pemerhatian di tapak mendapati bukaan *pavement* simpang yang luas menyebabkan aliran trafik tidak terkawal. Selain itu, isu sikap pengguna seperti memandu melawan arah sempat direkodkan semasa pemerhatian di tapak

**Gambar 5.2:** Aliran trafik tidak terkawal di simpang keluar dari Kg. Latи, pandangan ke arah Rantau Panjang

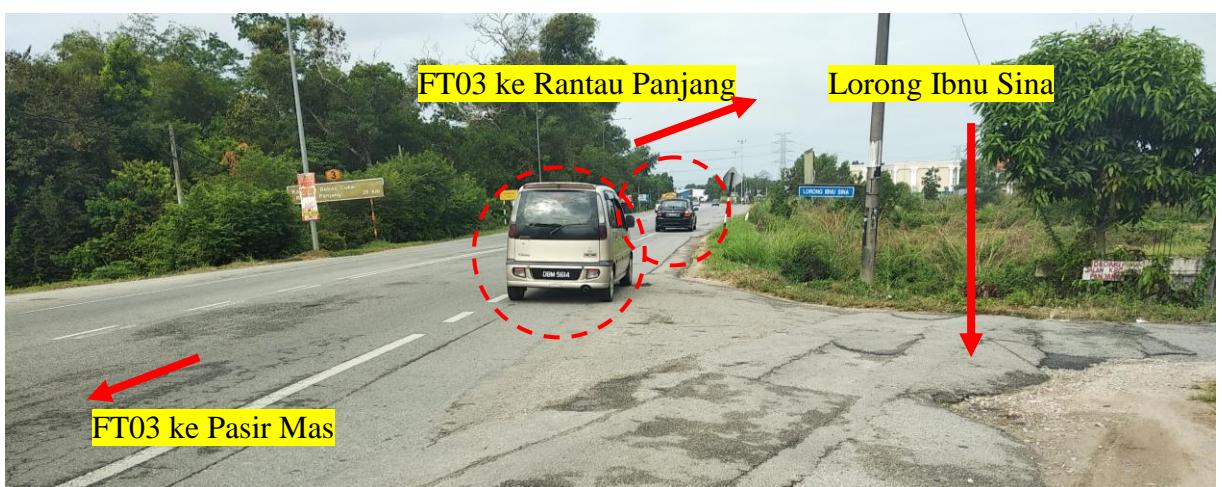
**Gambar 5.3:** Pengguna memandu melawan arah trafik, pandangan ke arah Rantau Panjang

Bagi menyerlahkan lagi tandaan jalan sedia ada supaya pengguna tidak melakukan perlanggaran undang-undang lalulintas, teknik redaan trafik dengan menggunakan permukaan jalan berwarna (merah) di kawasan *chevron hatching*, pembahagi jalan dan di bahu jalan. Selain itu, bagi meningkatkan lagi kesedaran dan amaran kepada pengguna terhadap sesuatu kawasan berbahaya dan tinggi jumlah konflik, dicadangkan jalur rentas kuning jenis anti-gelinciran (*anti-skid*) dipanjangkan sehingga ke kawasan sebelum persimpangan.

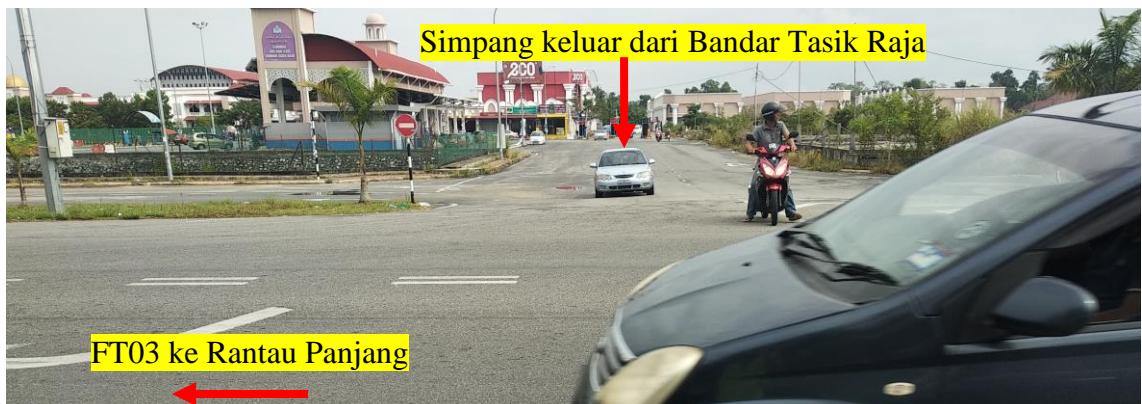
Di simpang jalan keluar dari Bandar Tasik Raja pula, terdapat 3 kes kemalangan keseluruhan, di mana 2 kes disebabkan langgar tepi kenderaan yang keluar membelok ke kanan dari Bandar Tasik Raja dan 1 kes langgar tepi di tengah jalan FT03. Pemerhatian di tapak mendapati, simpang keluar ini berada dalam keadaan sendeng. Oleh itu, kenderaan cenderung berada di hujung persimpangan untuk mendapatkan kawasan rata untuk berhenti dengan jarak pandangan yang mencukupi.

**Gambar 5.3:** Terdapat *storage lane*, pandangan ke arah Pasir Mas

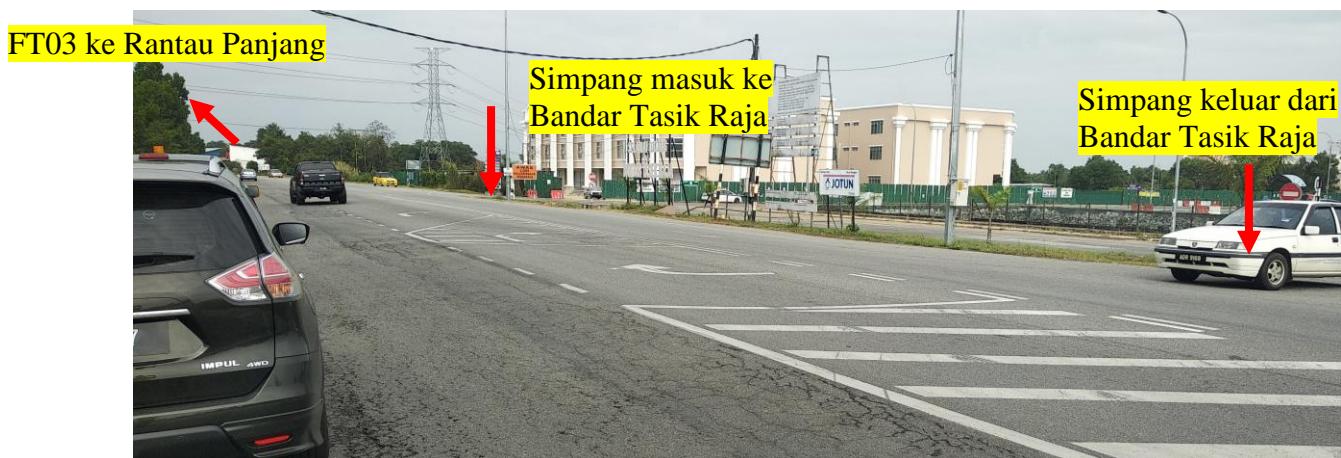
Di lokasi persimpangan berhadapan Bandar Tasik Raja, panjang *storage acceleration lane* bagi pengguna yang membelok ke kanan dari Bandar Tasik Raja ke arah Rantau Panjang didapati kurang dari yang disarankan sepertimana di dalam ATJ 8/86 (Pindaan 2015) dan dikhawatiri kenderaan akan *merge* ke jalan utama dengan halaju yang rendah kerana kekangan ruang pecutan.

**Gambar 5.3:** Terdapat lorong membelok ke kanan , pandangan ke arah Pasir Mas

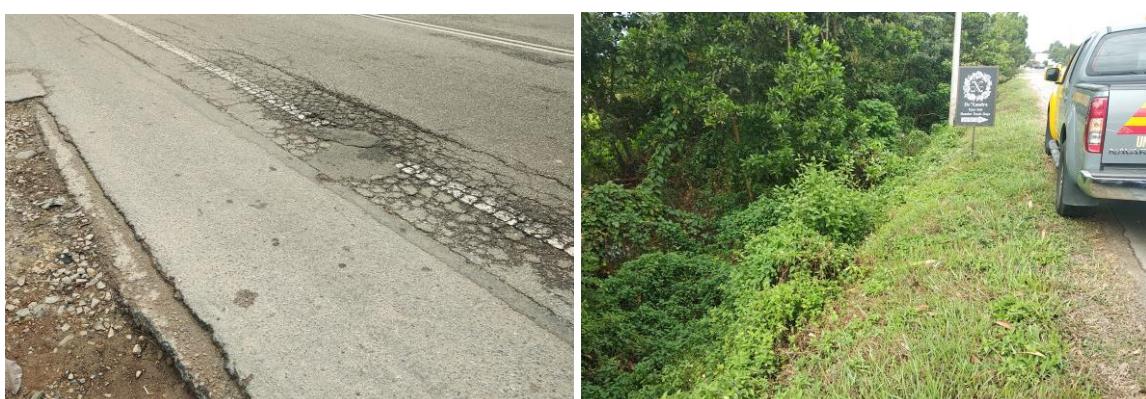
Secara amnya terdapat juga kecacatan permukaan *pavement* serta bahu jalan yang rosak, dikhuatiri jalan yang berlopak ini akan menakung air hujan seterusnya mengurangkan tahap rintangan gelinciran permukaan. Selain itu, terdapat kawasan yang waran untuk pemasangan penghadang jalan dan ianya dapat mengurangkan keparahan pemandu sekiranya kenderaan terbabas.

**Gambar 5.5:** Keadaan permukaan jalan yang rosak dan kawasan yang waran pemasangan penghadang jalan.

Dicadangkan penambahbaikan permukaan jalan yang cacat dan hujung *pavement* yang rosak dapat membantu kadar rintangan gelinciran permukaan tersebut. Selain itu, dicadangkan untuk memasang penghadang jalan di lokasi yang waran pemasanganya.
