**LALUAN PERSEKUTUAN 1 (FT001), KM78-KM80,
JALAN JOHOR BAHRU-SEREMBAN, DAERAH
KLUANG, JOHOR**

**LAPORAN MEMPERELOK
KAWASAN BERBAHAYA 2019**

**LAPORAN MEMPERELOK KAWASAN BERBAHAYA DI LALUAN PERSEKUTUAN
(FT001), KM 78 – KM 80, JALAN JOHOR BAHRU - SEREMBAN,
DAERAH KLUANG, JOHOR.**

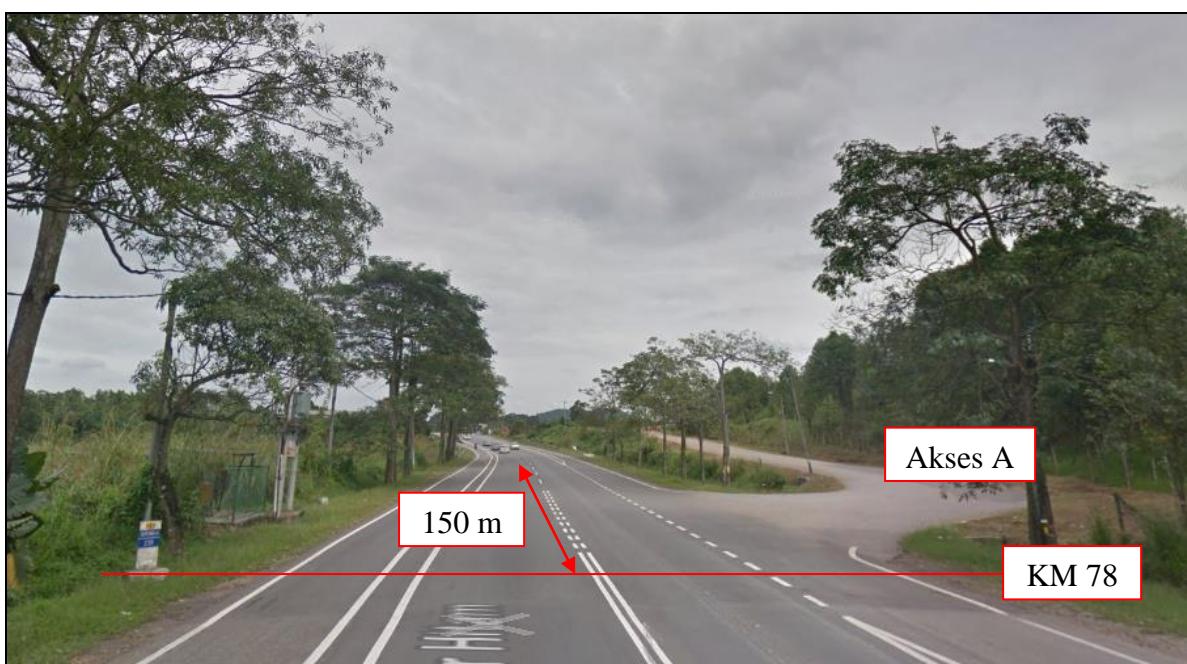
Berdasarkan pemerhatian, keadaan permukaan jalan adalah lurus dan rata (*flat*) sejauh hampir 150 m dari *kilometer post* KM 78 (Gambar 1) dan seterusnya berselekoh dan *crest* menghala ke arah Ayer Hitam (Gambar 2). Walau bagaimanapun, jarak penglihatan dari akses (di Akses A dalam Gambar 1) ke arah Ayer Hitam adalah mencukupi bagi had laju 80 km/j. Pemerhatian di tapak bagi kawasan berselekoh dan *crest* dari arah Ayer Hitam ditunjukkan sepertimana Gambar 3.

Gambar 1: Pandangan di KM 78
(pandangan dari arah Johor Bahru)

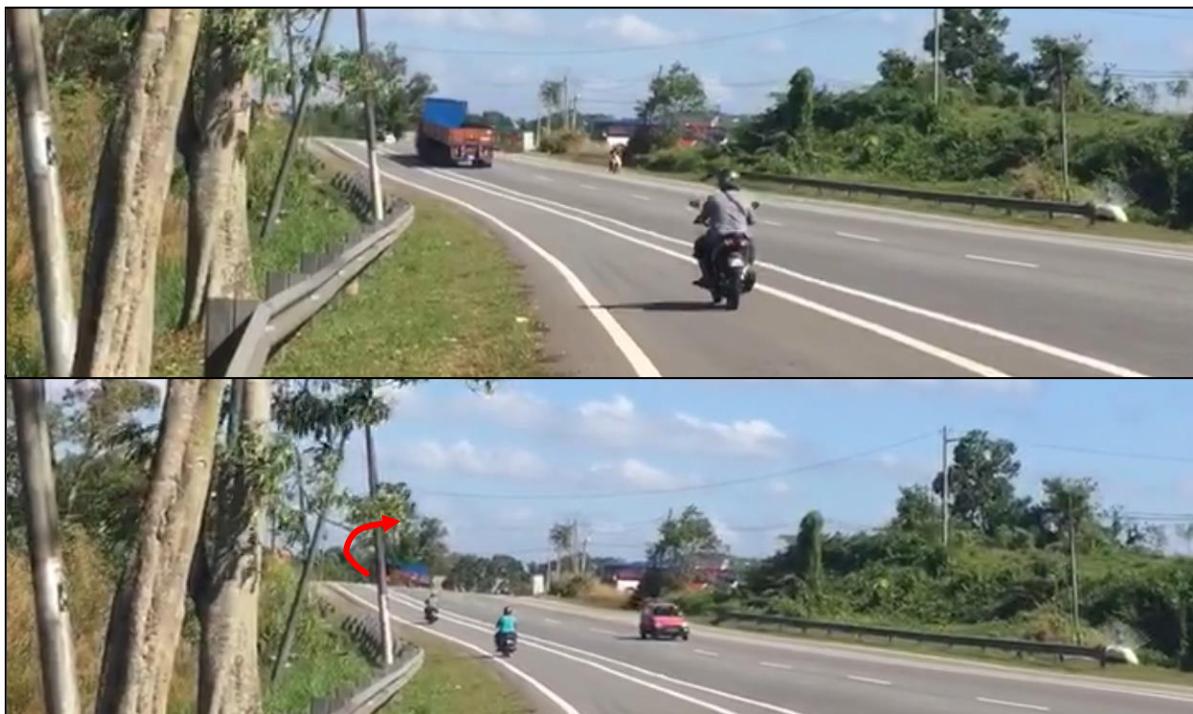
Gambar 2: Pergerakan lori yang menunjukkan kawasan berselekoh di *crest*
(pandangan dari arah Johor Bahru)

Keadaan jalan raya yang berselekoh di *crest* menyebabkan jarak penglihatan yang terhad dan berbahaya kepada pemandu. Tambahan pula, kawasan ini didapati tidak dilengkapi dengan perabot jalan yang mencukupi dan ini menyebabkan pemandu tidak maklum berhubung perubahan pada jajaran ufuk (*horizontal curve*) dan jajaran pugak (*vertical curve*) terutamanya pada waktu malam (Gambar 4). Risiko untuk kemalangan berlaku adalah tinggi terutamanya kepada pemandu yang tidak biasa (*unfamiliar*) dengan kawasan ini.

Berdasarkan kajian yang telah dilakukan, bagi mengatasi isu jarak penglihatan yang terhad, tahap delinasi perlu ditingkatkan dengan menyediakan perabot jalan yang bersesuaian seperti pemasangan *chevron*, *amber light* dan *delineator post* di selekoh selain memasang *Retro-Reflective Raised Pavement Marker* (RRPM). Selain itu, bagi tujuan amaran kawasan berbahaya, adalah dicadangkan agar papan tanda amaran yang bersesuaian dan *transverse bar* disediakan sebelum kawasan selekoh.

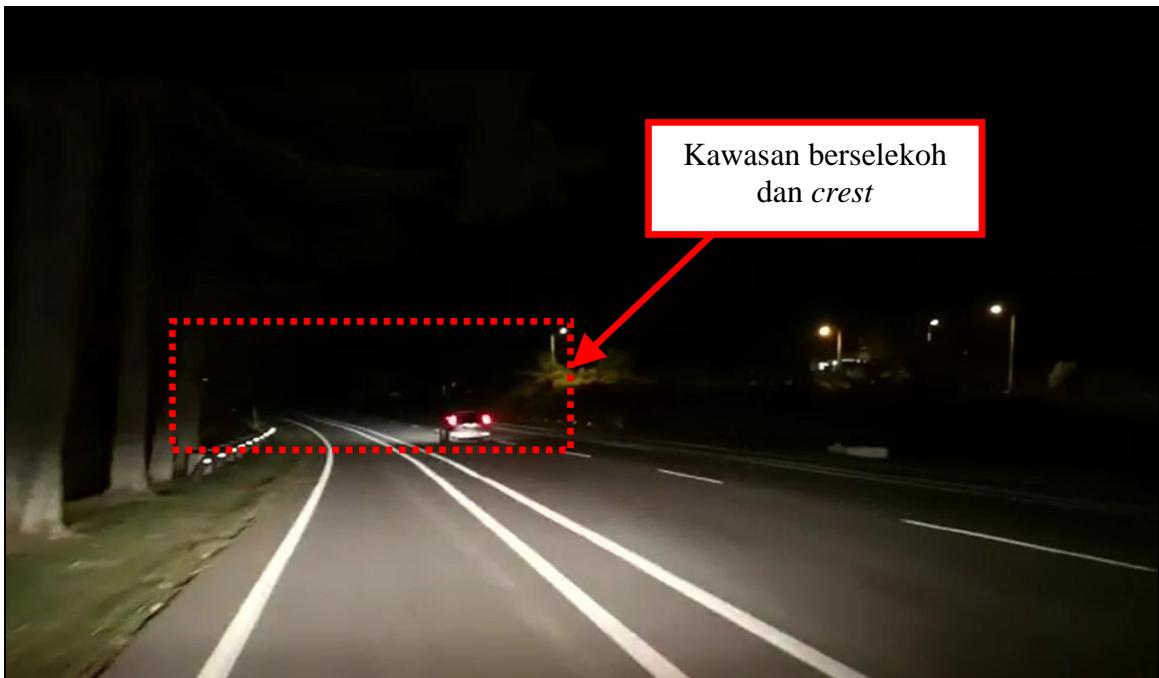
Gambar 4: Pandangan pada waktu malam di kawasan berselekok dan *crest*
(pandangan dari arah Johor Bahru)

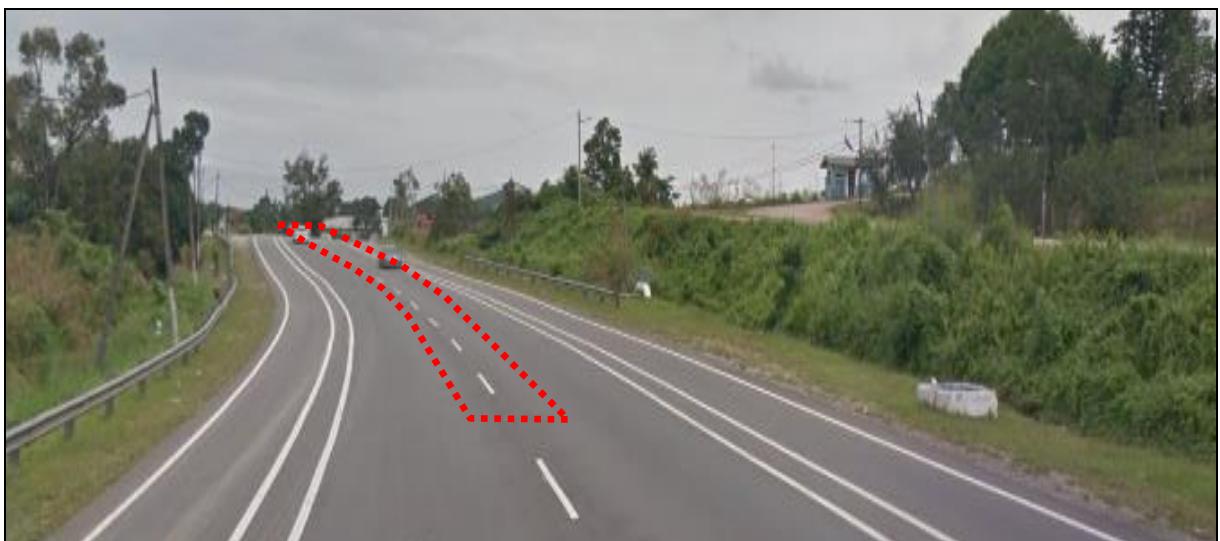
Berdasarkan pemerhatian di tapak juga, garisan jalan di kawasan ini masih berada dalam keadaan yang baik. Walau bagaimanapun, garisan pembahagi jalan yang disediakan adalah dari jenis *broken line* di lokasi mendaki dari arah Johor Bahru. Ini menunjukkan bahawa kawasan ini dibenarkan untuk memotong sedangkan aktiviti memotong kenderaan di lokasi seperti ini adalah berbahaya.

Gambar 5: Garisan pembahagi jalan dari jenis *broken line* di lokasi mendaki
(pandangan dari arah Johor Bahru)

Selain itu, jenis garisan pembahagi jalan (*centre line*) dari jenis *broken line* hendaklah ditukar kepada *Type 5* di kawasan mendaki dari arah Johor Bahru bagi supaya pengguna jalan raya tidak memotong di kawasan *crest*.

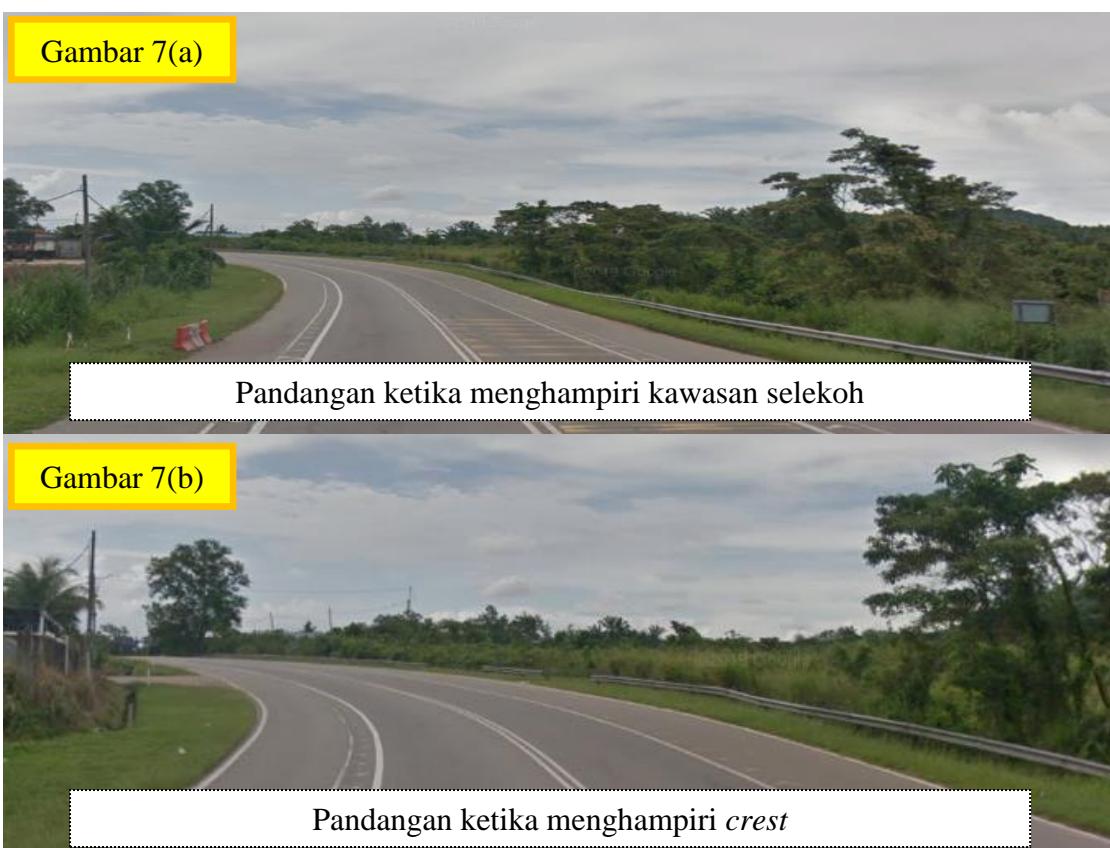
Berdasarkan pemerhatian di tapak, kawasan kemalangan bagi Borang POL 004291 merupakan kawasan berselekoh dan *crest* (Gambar 7 dan 8) manakala kawasan kemalangan bagi Borang POL 006427 pula berada di jajaran lurus dan *crest* (Gambar 9).

Gambar 7: Pandangan di kawasan berselekoh dan *crest* - lokasi kemalangan dari Borang POL bernombor 004291
(pandangan dari arah Johor Bahru)

Berdasarkan kajian yang telah dilakukan, bagi mengatasi isu jarak penglihatan yang terhad, tahap delinasi perlu ditingkatkan dengan menyediakan perabot jalan yang bersesuaian seperti pemasangan *chevron*, *amber light* dan *delineator post* di selekoh selain memasang RRPM. Selain itu, bagi tujuan amaran kawasan berbahaya, adalah dicadangkan agar papan tanda amaran yang bersesuaian dan *transverse bar* disediakan sebelum kawasan selekoh. Selain itu, bagi meningkatkan tahap keselamatan pengguna jalan raya dan penduduk sekitar, pemasangan lampu jalan juga dicadangkan terutamanya di akses-akses rumah penduduk.

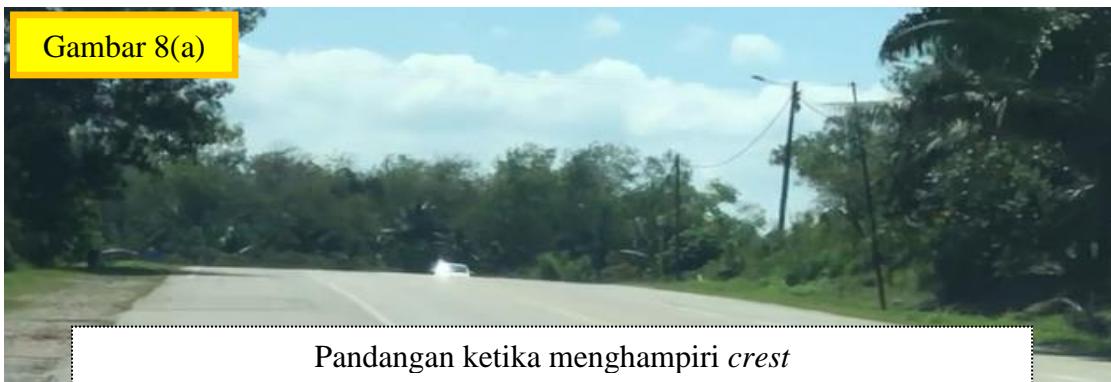
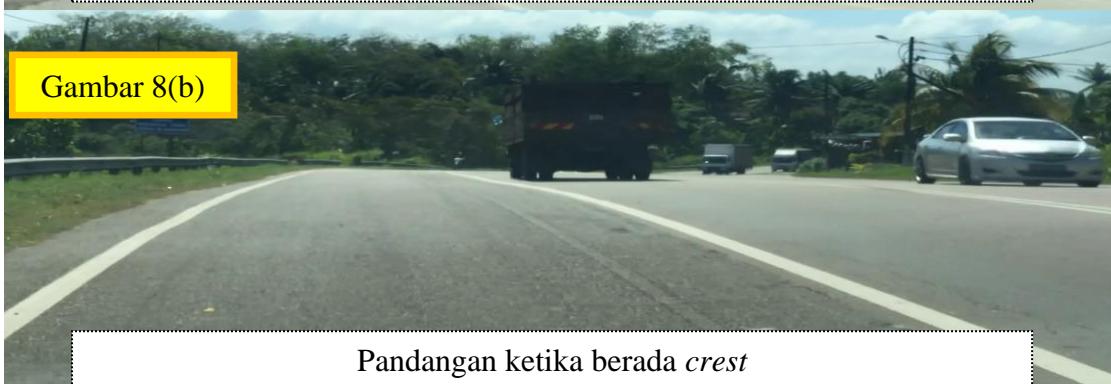
Gambar 8: Pandangan di kawasan berselekok dan *crest* - lokasi kemalangan dari Borang POL bernombor 004291
(pandangan dari arah Ayer Hitam)

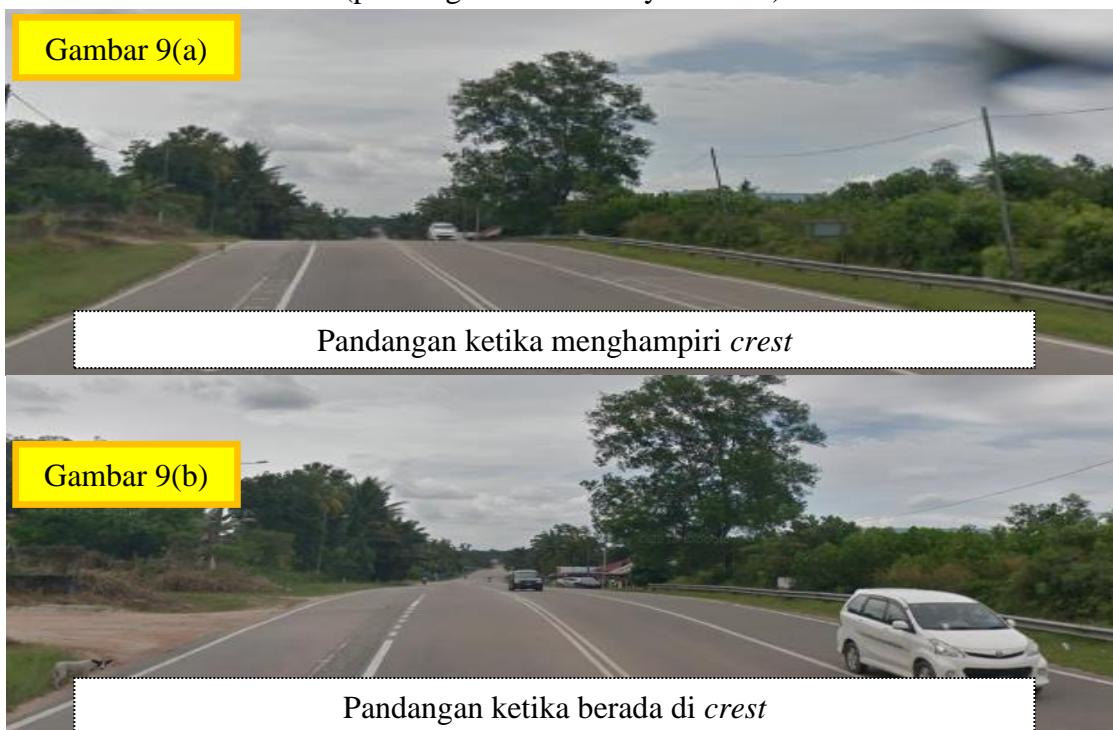
Gambar 9: Pandangan di jalan lurus dan *crest* - lokasi kemalangan dari Borang POL bernombor 006427
(pandangan dari arah Johor Bahru)

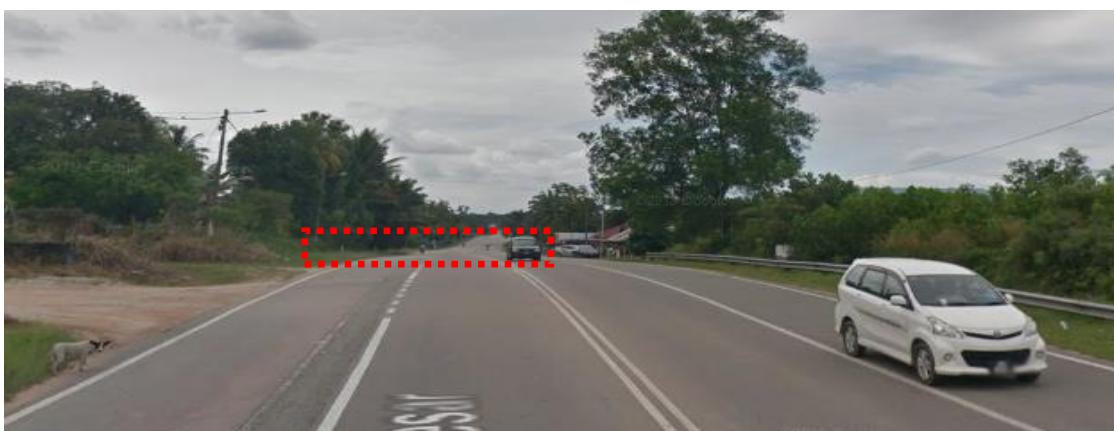
Berdasarkan pemerhatian, jalan ini merupakan Jalan Tunggal 2 Lorong (*2-Lane Single Carriageway*) dan terdapat Lorong Motosikal di kedua-dua arah. *Cross section* keseluruhan turapan adalah lebar dan memberikan ruang untuk jarak penglihatan yang lebih besar walaupun berada di kawasan selekoh (Gambar 7). Walau bagaimanapun, apabila menghampiri *crest* (Gambar 9(a)), jarak penglihatan adalah terhad dan ini yang menyebabkan pemandu tidak sempat mengelak perlanggaran dengan binatang sepetimana laporan Borang POL bernombor 006427. Ini kerana kedudukan binatang tersebut berada selepas *crest* (Gambar 10).

Gambar 10: Lokasi binatang yang berada selepas *crest*
(pandangan dari arah Johor Bahru)

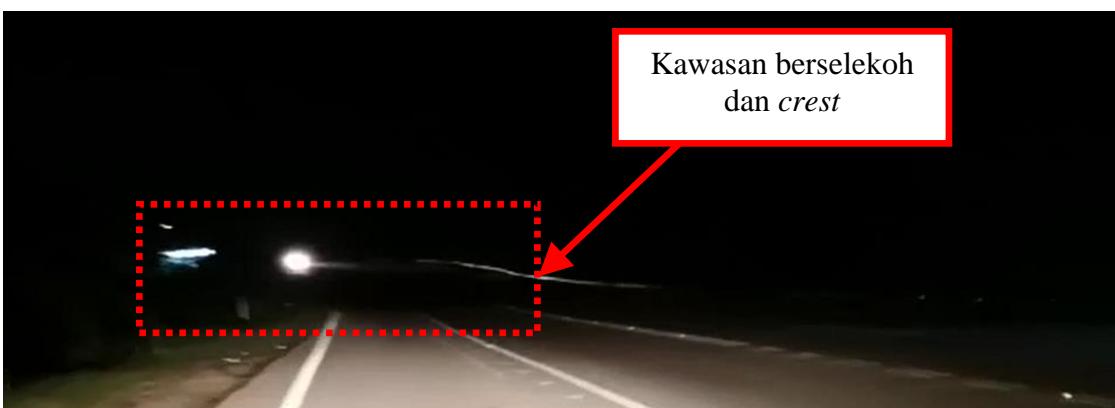
Berdasarkan pemerhatian juga, perabot jalan yang disediakan adalah tidak mencukupi dan sekiranya perabot jalan yang mencukupi disediakan, maka dapat mengurangkan risiko berlaku kemalangan. Ini kerana, ia dapat memberi maklumat berhubung perubahan pada jajaran ufuk (*horizontal curve*) dan jajaran pugak (*vertical curve*) terutamanya pada waktu malam. Memandangkan lokasi ini mempunyai banyak akses, ketiadaan pencahayaan dari lampu jalan juga meningkatkan risiko dan bahaya kepada pemandu mahupun penduduk sekitar (Gambar 11 dan 12).

Gambar 12: Pandangan pada waktu malam di kawasan berselekoh dan *crest*
(pandangan dari arah Johor Bahru)

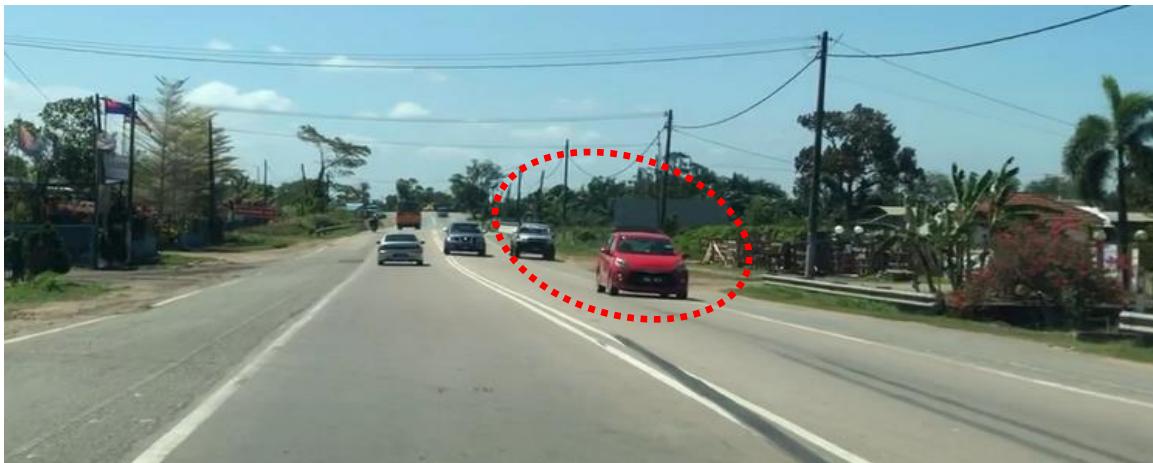
Selain itu, didapati bahawa garisan jalan dan tandaan jalan telah pudar di pelbagai lokasi. Secara amnya, ini menyebabkan kekeliruan kepada pengguna jalan raya dan salahguna terhadap fungsi Lorong Motosikal sedia ada di mana kenderaan selain motosikal menggunakan Lorong Motosikal (Gambar 13 dan 14).

Gambar 14: Salah guna fungsi Lorong Motosikal

Bagi mengelakkan kekeliruan kepada pemandu, dicadangkan untuk mengecat semula tandaan jalan dan menambah tandaan jalan yang bersesuaian terutamanya di Lorong Motosikal. Ini bagi mengelakkan daripada penyalahgunaan Lorong

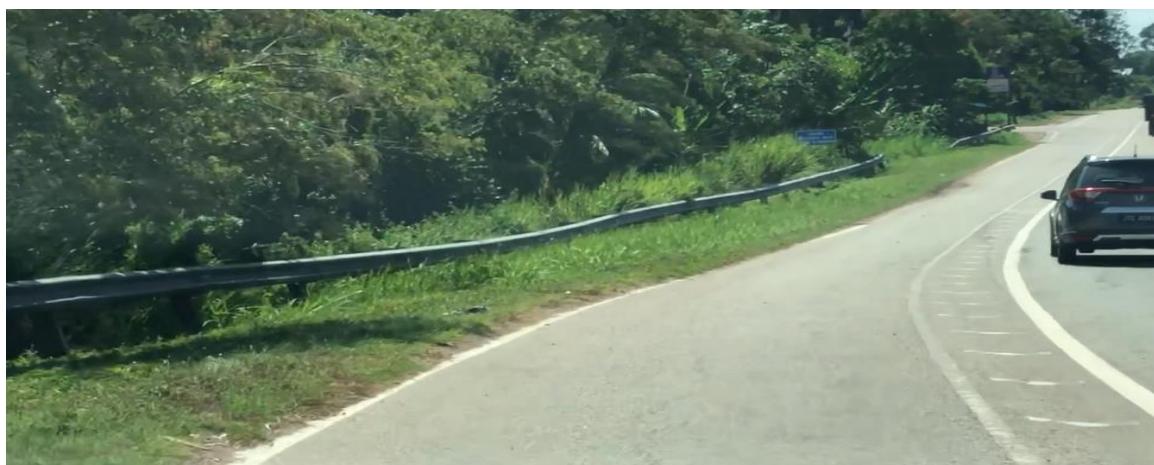
Selain itu, didapati bahu jalan tidak disenggara dengan baik terutamanya di kawasan selekoh. Keadaan ini dikhawatirkan boleh menyebabkan air larian permukaan tidak dapat dialirkan dengan baik ke *shoulder drain* dan boleh menyebabkan berlakunya kemalangan sepetimana yang berlaku bagi kemalangan yang dilaporkan di Borang POL 004291 (Gambar 15 dan 16). Selain itu, terdapat juga lokasi di KM 79 yang mengalami takungan air sehingga berlaku kerosakan pada turapan jalan dan menjelaskan fungsi Lorong Motosikal sedia ada; kesan daripada penyenggaraan bahu jalan yang tidak sempurna (Gambar 17).

Gambar 15: Bahu jalan yang tidak disenggara dengan baik sehingga menutupi *edge line* dan menghasilkan *cross slope* bahu jalan yang tidak sempurna (pandangan dari arah Ayer Hitam)

Selain itu, kerja-kerja penyenggaraan jalan dengan lebih efektif perlu dilaksanakan bagi memastikan air larian permukaan dapat dialirkan ke *shoulder drain* bagi mengelakkan *hydroplaning* dan seterusnya mengurangkan risiko kemalangan berlaku di kawasan selekoh. Kerja-kerja penyenggaraan jalan seperti pemotongan rumput juga perlu dilaksanakan kerana didapati terdapatnya perabot jalan yang terlindung oleh rumput yang tidak dipotong. Papan-papan tanda yang terhalang dan terlindung juga perlu dialihkan bagi memastikan maklumat dapat disampaikan kepada pengguna jalan raya dengan baik.

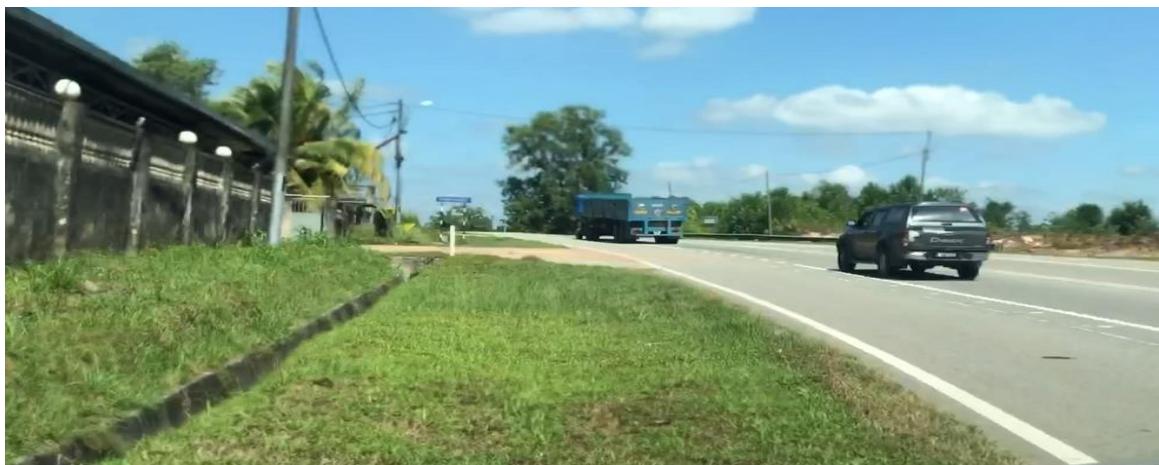
Gambar 16: *Cross slope* di bahu jalan yang tidak sempurna
(pandangan dari arah Johor Bahru)

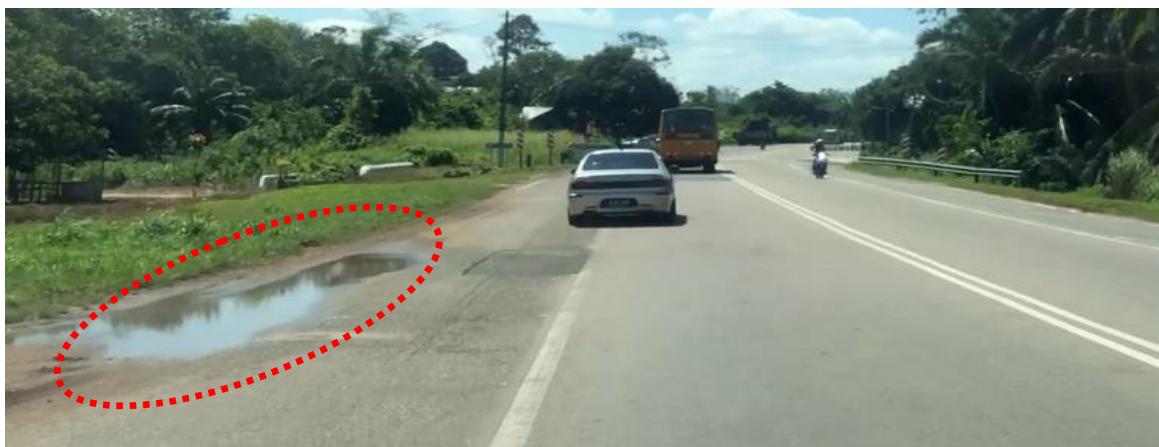
Gambar 17: Air bertakung sehingga merosakkan turapan jalan dan menjelaskan fungsi
Lorong Motosikal sedia ada
(pandangan dari arah Johor Bahru)

Selain itu, kerja-kerja pemberian turapan perlu dilaksanakan di beberapa lokasi. Ini bagi memastikan air tidak bertakung di permukaan jalan.

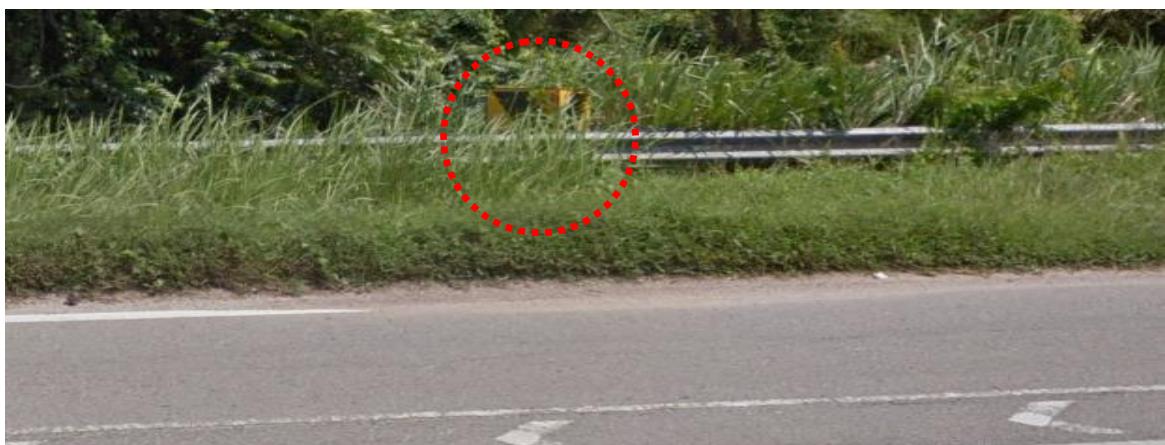
Penyenggaraan jalan yang tidak sempurna juga menyebabkan perabot jalan sedia ada terlindung dan tidak dapat dilihat oleh pengguna jalan raya (Gambar 18).

Gambar 18: Kedudukan *chevron* yang terlindung

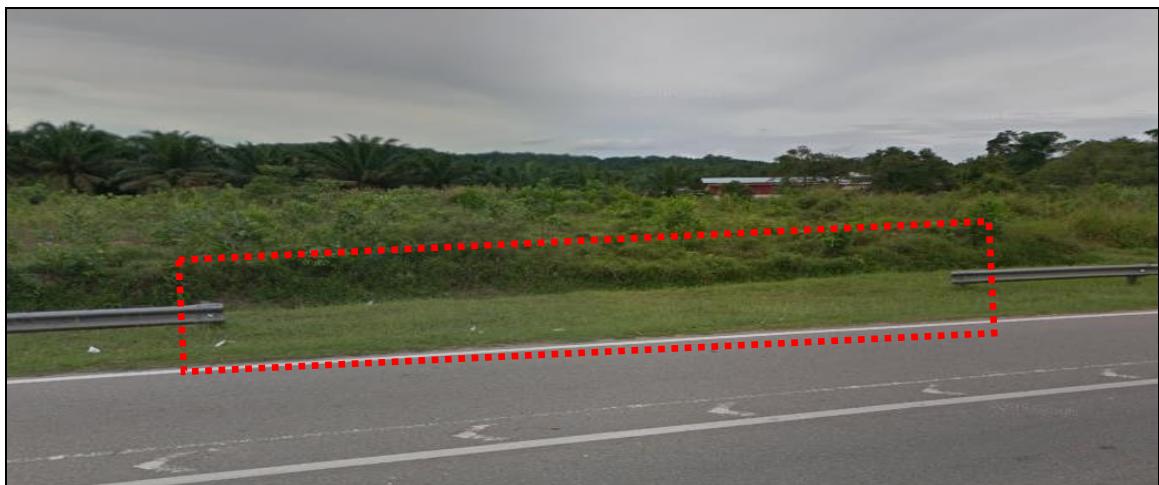
Pemerhatian di tapak juga mendapati terdapat pemasangan *guardrail* yang tidak berterusan (*breaks*) di selekoh. Pemasangan seperti ini menyebabkan *end terminal* terdedah kepada pengguna jalan raya dan boleh membahayakan pengguna jalan raya di kawasan ini.

Gambar 19: Pemasangan *guardrail* yang tidak berterusan (*breaks in the guardrail*)

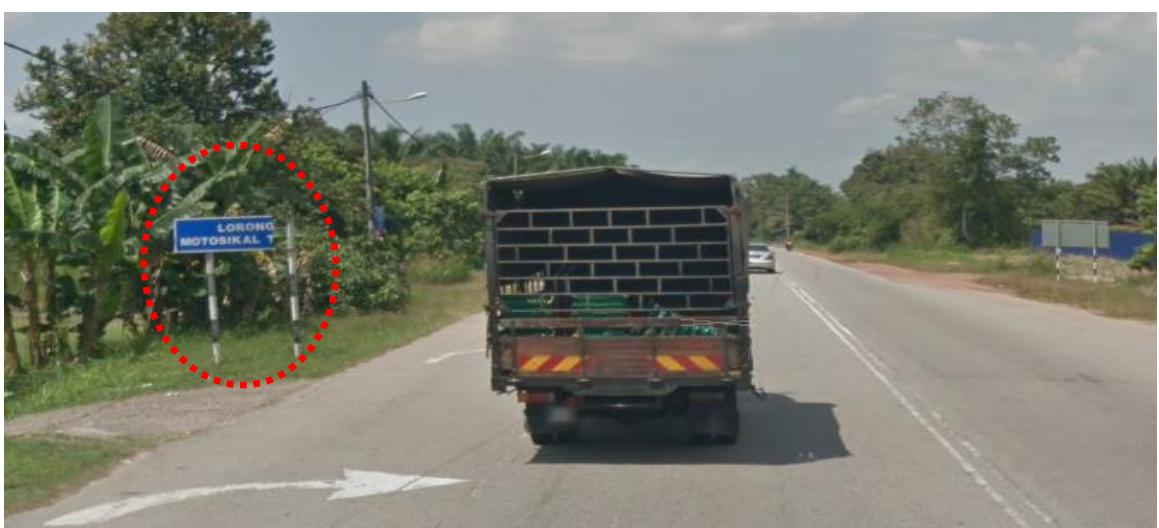
Selain itu, terdapat juga papan tanda yang telah rosak dan perlu diganti semula (Gambar 20).

Gambar 20: Papan tanda yang rosak.

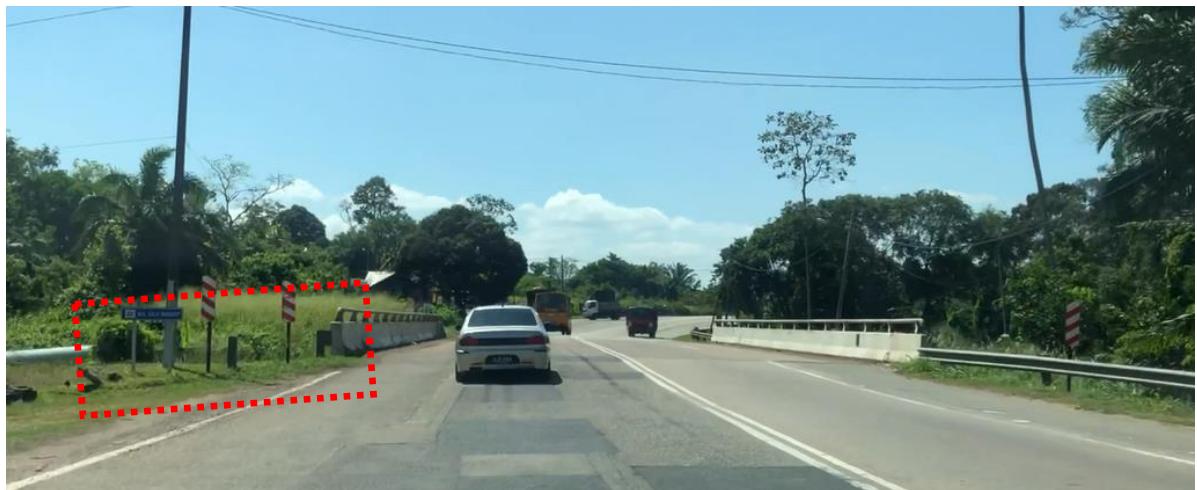
Pemerhatian lain mendapati bahawa tiada *guardrail* disediakan di jambatan Sungai Ulu Benut dan Parit Jepun. Penyediaan *guardrail* adalah perlu bagi mengelakkan kenderaan terbabas masuk ke dalam sungai.

Gambar 21: Tiada *guardrail* disediakan di jambatan Sungai Ulu Benut
(pandangan dari arah Ayer Hitam)

Cadangan penambahbaikan lain adalah dengan memasang *guardrail* di lokasi-lokasi yang perlu seperti di jambatan Sungai Ulu Benut dan jambatan Parit Jepun bagi mengelakkan kenderaan terbabas masuk ke dalam sungai.

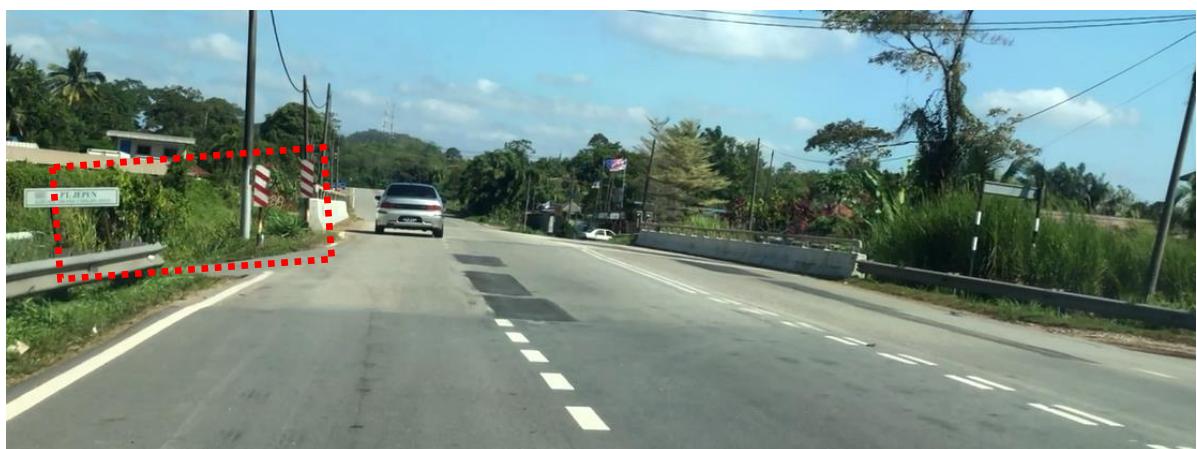
Gambar 22: Tiada *guardrail* disediakan di jambatan Parit Jepun
(pandangan dari arah Ayer Hitam)
