BAPKJ/BS-KPI/2021/88(A)

LAPORAN MEMPERELOK KAWASAN BERBAHAYA DI SEKSYEN 42, LALUAN PERSEKUTUAN FT060 JALAN CHANGKAT JERING – SRI MANJUNG – KAMPUNG KOH, DAERAH MANJUNG, PERAK

LAPORAN MEMPERELOK KAWASAN BERBAHAYA 2021

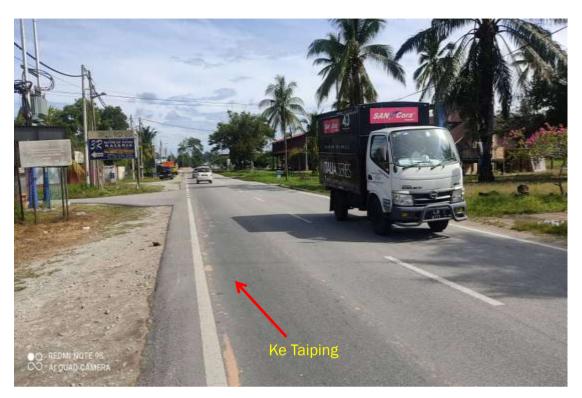
Kemalangan tersebut melibatkan motosikal dari arah Pantai Remis dan kereta dari jalan minor yang keluar ke jalan utama. Jarak pandangan (*sight distance*) yang diukur adalah mencukupi kerana bentuk jalan utama yang rata dan lurus dengan jalan tunggal dua (2) lorong. Rujuk pada Gambar 2.

Gambar 2: Jarak pandangan (sight distance) yang diukur adalah mencukupi

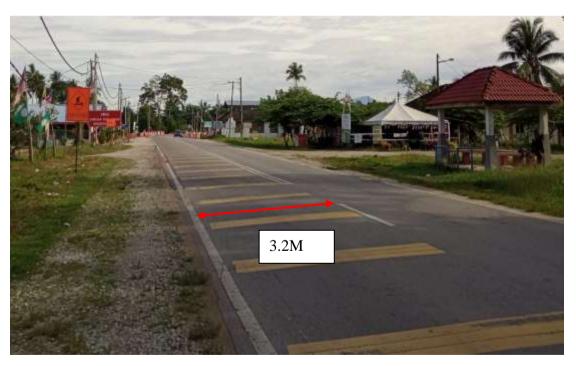
Walau bagaimanapun, pengukuran di tapak mendapati keratan rentas jalan adalah seperti berikut :

a. Lebar Jalan : 3.3mb. Marginal Strip : 0.2m

c. Bahu Jalan Tidak Berturap : 1.5m – 1.9m

Adalah di dapati lebar jalan sedia ada kurang dari 3.5m bagi lebar jalan piawai JKR R5 untuk Jalan Perkekutuan. Rujuk pada Gambar 3.

Gambar 3: Lebar jalan sedia ada kurang dari 3.5m

Berdasarkan pemerhatian yang dilakukan adalah dicadangkan untuk menyediakan turapan jalan (paved area) di marginal strip sekurang-kurangnya 1.0m terutamanya pada kawasan persimpangan bagi menampung kekurangan kepada lebar jalan yang tidak mencukupi. Cadangan ini dapat membantu memisahkan kenderaan berat dan besar dengan kenderaan kecil agar tidak berlaku pelanggaran langgar sebelah tepi.

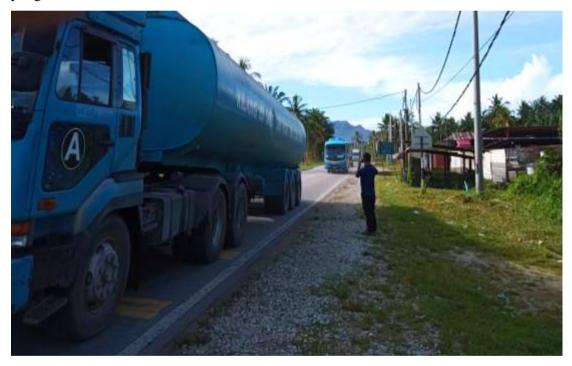
Selain daripada itu, pemerhatian di tapak mendapati bilangan kenderaan yang besar dan berat adalah tinggi hasil bancian yang dibuat ketika lawatan tapak. Rujuk kepada Gambar 4 dan Jadual 2 di bawah. Keadaan jalan yang sempit ini akan lebih berbahaya apabila kenderaan besar dan berat melalui laluan ini terutamanya kepada kenderaan yang lebih kecil.

Gambar 4: Bilangan kenderaan yang besar dan berat adalah tinggi

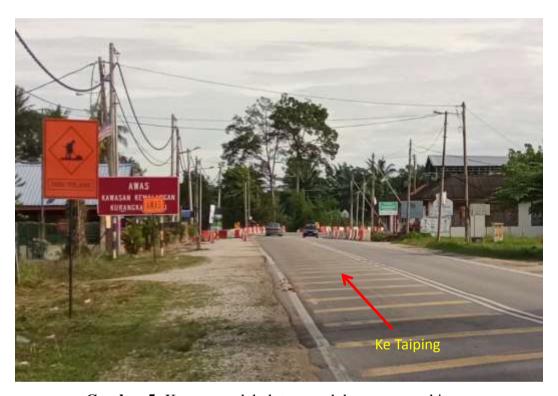
Berdasarkan *collision diagram* (Lampiran C - Lokasi B), kemalangan terbabas berlaku yang melibatkan motosikal dari arah Taiping. Kemalangan yang berlaku di kawasan selekoh pada waktu malam adalah disebabkan jalan yang licin. Semasa pemerhatian di tapak didapati kawasan tersebut termasuk jajaran pembinaan pembangunan tepi jalan oleh pemaju. Rujuk pada **Gambar 5** dan **Gambar 6**.

Gambar 5: Kawasan selekoh termasuk kawasan pembinaan

Penambahbaikan tidak dilaksanakan untuk Lokasi B kerana kawasan tersebut terletak di dalam jajaran kawasan pembangunan tepi jalan.

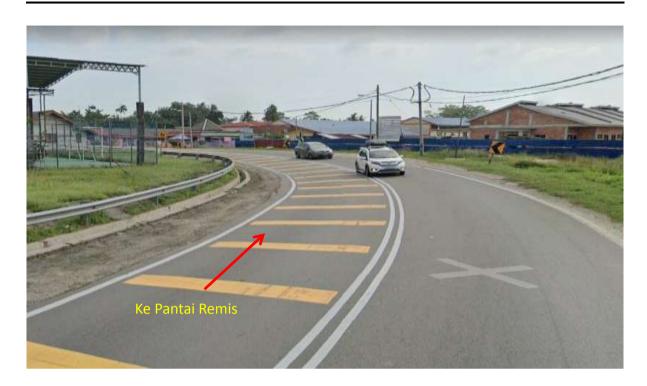
Gambar 6: Kawasan kemalangan berlaku di selekoh

Di samping itu, Jalur Rentas Kuning (yellow tranverse bar) jenis anti gelinciran (antiskid) sebanyak 5 set dan dipasang pada kawasan sebelum selekoh. Ini bertujuan untuk meredakan trafik dan menarik perhatian pemandu supaya tidak terkeluar daripada laluan dengan kesan bunyi apabila kenderaan melalui jalur-jalur tersebut.

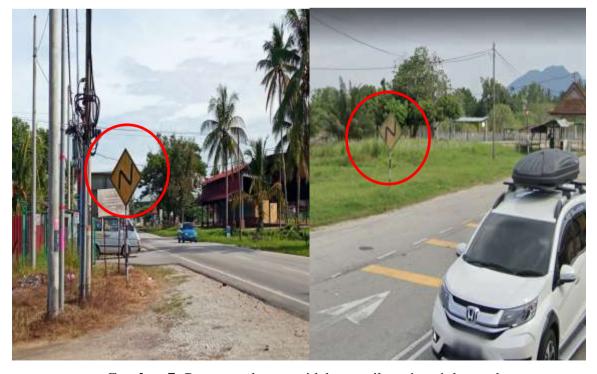
Di samping itu juga, pemerhatian mendapati papan tanda selekoh berbahaya (WD.2 *Dangerous Bends*) tidak dipasang sepertimana piawai di dalam Arahan Teknik (Jalan) 2A/85 dan telah pudar. Rujuk pada **Gambar 7.**

Gambar 7: Papan tanda yang tidak mengikut piawai dan pudar

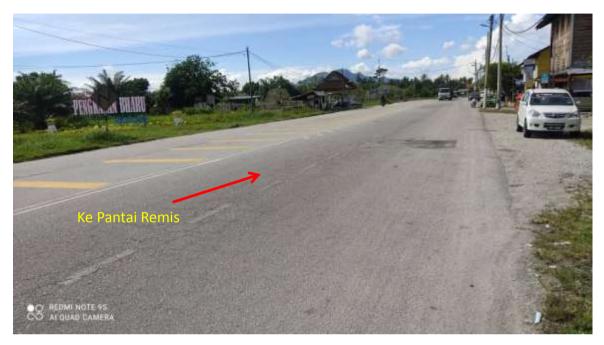
Selain itu, adalah diperhatikan terdapat juga tandaan-tandaan jalan juga telah pudar di hadapan Klinik Kesihatan Pengkalan Baru. Rujuk pada **Gambar 8.**

Gambar 8: Tandaan-tandaan jalan yang telah pudar

Adalah disyorkan juga untuk penambahbaikan lain iaitu mengecat semula tandaantandaan jalan dan jalur rentas kuning yang telah pudar terutamanya di kawasan klinik.
