**LALUAN PERSEKUTUAN FT019 LEBUH AMJ, SEKSYEN 38,
MELAKA TENGAH, MELAKA**

**LAPORAN MEMPERELOK
KAWASAN BERBAHAYA 2021**

MAC 2021

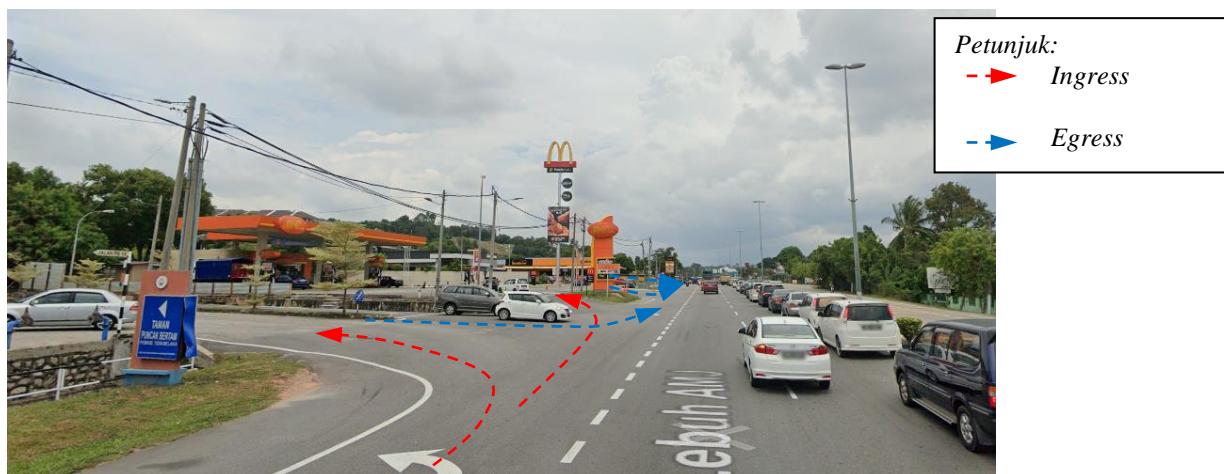
Gambar 1 menunjukkan akses-akses ke Taman Puncak Bertam, stesen minyak BHP dan restoran Mc Donalds yang berada pada kedudukan berhampiran. Lokasi akses yang berhampiran juga menyumbang kepada *conflict zone* yang besar dengan risiko jenis kemalangan Langgar Sebelah Tepi dan Bergesel.

Gambar 1: *Conflict points* di lokasi akses-akses yang berhampiran
(ke arah Alor Gajah)

Bagi rawatan isu *uncontrolled access* dan *weaving* di akses-akses ke Taman Puncak Bertam, stesen minyak BHP atau restoran Mc Donalds, adalah dicadangkan **untuk mengecat garisan jalan jenis one way no-passing zone dan menambahbaik susunatur akses ke Taman Puncak Bertam dengan menyediakan hatching dan stop line**. Isu *uncontrolled access* disebabkan faktor lorong akses yang lebar, adalah dicadangkan untuk **mengelat semula garisan jalan yang telah pudar dan mengecat garisan jalan yang baru mengikut kesesuaian lokasi**. (Cadangan rawatan di Sekolah Menengah Kebangsaan Malim tidak ditunjukkan secara terperinci kerana di luar skop rawatan *blackspot*). Secara amnya, tandaan jalan (*road marking*) di lokasi seperti ini memainkan peranan yang penting dalam mengawal pergerakan kenderaan. Ini kerana, tanpa penyediaan tandaan jalan yang baik, pengguna jalanraya berpotensi untuk keluar dan masuk melalui akses tanpa melalui ruang khas atau kerana tanpa maklumat yang jelas berhubung laluan kepada pengguna jalanraya.

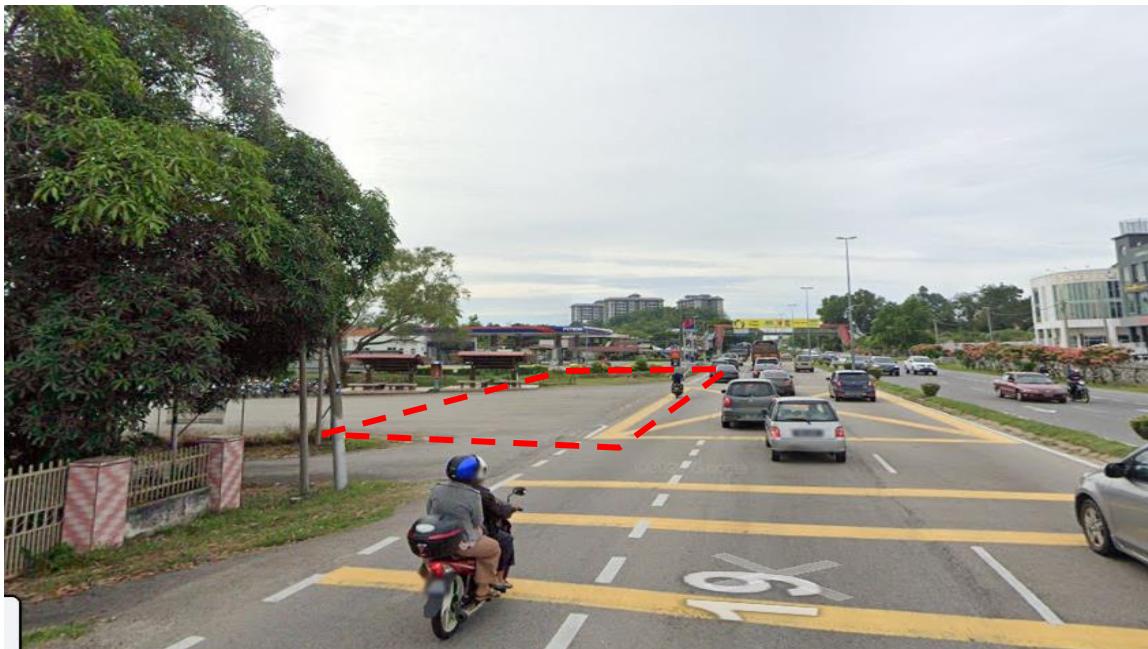
Gambar 2 menunjukkan akses ke Sekolah Menengah Kebangsaan Malim di mana tiada tandaan jalan yang disediakan bagi mengawal kenderaan keluar dan masuk melalui akses. Seperti sedia maklum, pergerakan kenderaan di hadapan sekolah pada waktu puncak adalah tinggi. Oleh itu, tiada penyediaan tandaan jalan boleh menyebabkan pergerakan kenderaan keluar dan masuk tanpa kawalan di akses dan menyebabkan potensi kemalangan Langgar Sebelah Tepi, Bergesel dan Langgar Belakang.

Gambar 2: Akses yang lebar ke Sekolah Menengah Kebangsaan Malim
(ke arah Bandar Melaka)

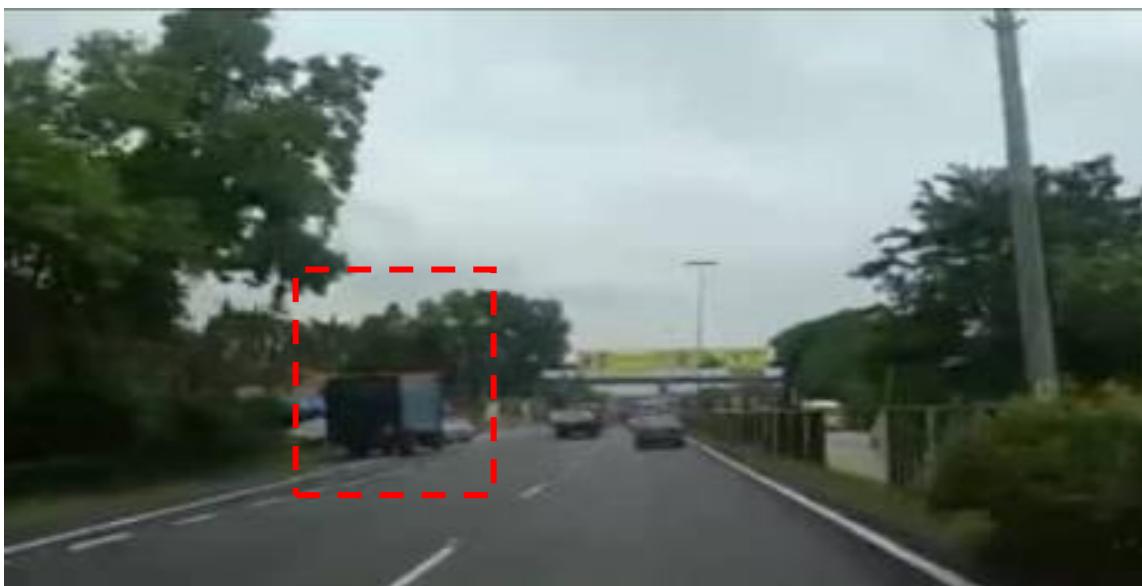
Gambar 3a: Kenderaan parkir di bahu jalan di persimpangan-Y
(ke arah Alor Gajah)

Bagi mengatasi isu penyalahgunaan bahu jalan berturap sebagai parkir kenderaan di lokasi jejantas, adalah dicadangkan agar ianya dicat dengan *diagonal line* beserta pemasangan **RRPM**. Selain itu, **garisan jalan bagi bus lay-by juga perlu dicat semula** bagi penyediaan ruang bas agar tidak menghalang laluan trafik.

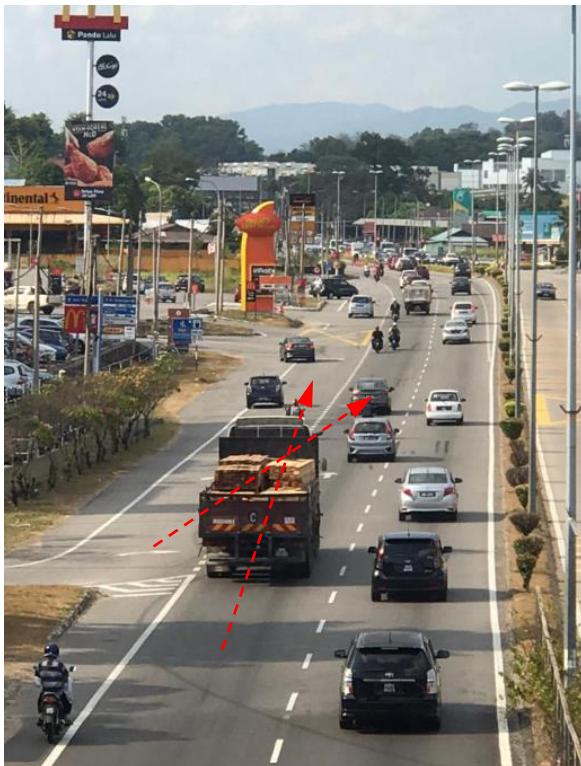
Berdasarkan pemerhatian juga, terdapat **isu weaving** antara kenderaan dari laluan utama yang hendak ke Taman Puncak Bertam, stesen minyak BHP atau restoran Mc Donalds dengan kenderaan dari susur keluar lot kedai (sebelum akses ke Taman Puncak Bertam) yang hendak ke laluan utama. Panjang *weaving* yang tidak mencukupi menyebabkan pengguna jalanraya terpaksa mengubah laluan secara drastik risiko kemalangan seperti Langgar Sebelah Tepi, Bergesel dan Terhimpit amat besar berlaku di lokasi ini.

Gambar 5: Ilustrasi pergerakan *Weaving* (ke arah Alor Gajah)

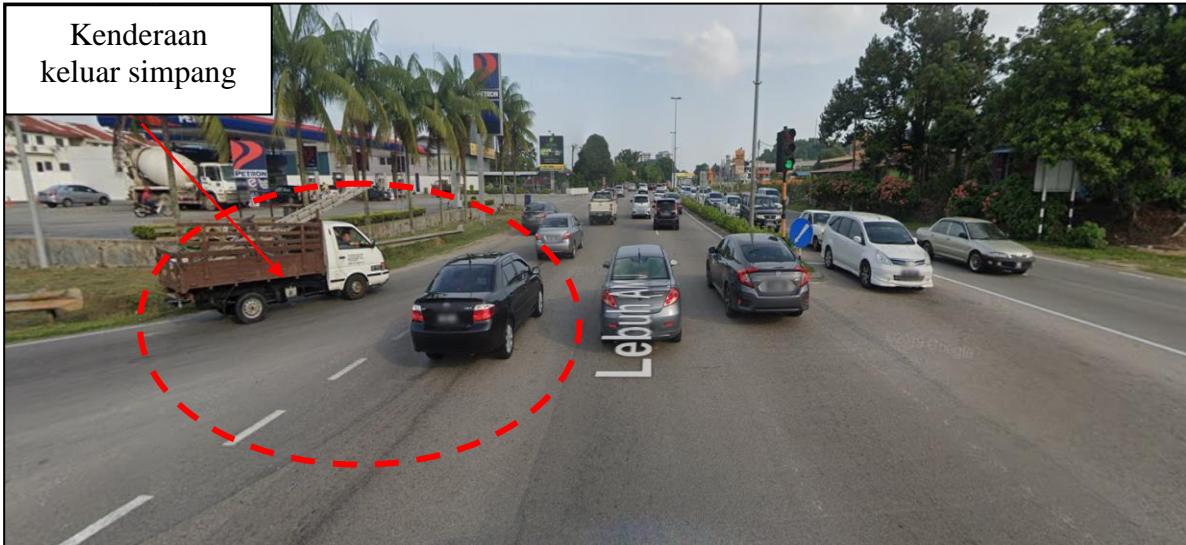
Pemerhatian ke atas **tandaan jalan** secara keseluruhannya mendapati bahawa **penggunaan jenis garisan jalan Type 1 dan Type 2 perlu diperbaiki**. Ini kerana jenis garisan jalan yang berbeza memainkan peranan dan kesesuaian pemasangan di lokasi yang berbeza. Pemasangan garisan jalan yang salah akan memberikan maklumat yang salah kepada pengguna jalanraya. Sebagai contoh, garisan jenis *Type 1* yang diletakkan di kawasan *merging* seperti di *acceleration lane* boleh menyebabkan pengguna jalanraya kurang berhati-hati untuk memasuki laluan utama. Perkara ini ditunjukkan seperti **Gambar 6** di mana pengguna jalan raya dilihat keluar secara berbahaya dari persimpangan lampu isyarat. Ini boleh membahayakan kepada pengguna jalan raya terutamanya dari arah Alor Gajah yang mengakibatkan kepada berlakunya kemalangan jenis Bergesel.

Gambar 6: Kenderaan keluar simpang secara berbahaya
(ke arah Bandar Melaka)

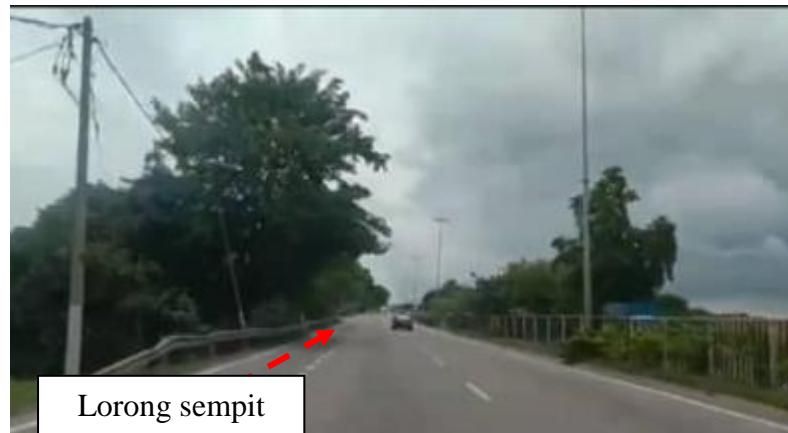
Pemerhatian secara rawak ke atas perabot-perabot jalan di sepanjang lokasi *blackspot* ini mendapati **penghadang jalan** sedia ada telah rosak. Seperti **Gambar 9**, terdapat penghadang rosak di lokasi selepas Sekolah Kebangsaan Malim. Berdasarkan pemerhatian, lebar laluan di lokasi adalah sempit dan kerosakan penghadang jalan berkemungkinan disebabkan oleh pengguna jalanraya yang tidak menyedari terdapat perubahan lebar laluan tersebut (rujuk **Gambar 9**)

Gambar 9: Lorong sempit selepas Sekolah Kebangsaan Malim
(ke arah Bandar Melaka)

Bagi mengatasi isu lebar lorong sempit pula, adalah dicadangkan agar **penyediaan papan tanda amaran WD 21 selain menyediakan reflector pada penghadang jalan**. Dengan ini, pengguna jalanraya dapat menyedari terdapat perubahan lebar lorong di lokasi tersebut. **Penghadang-penghadang jalan sedia ada yang rosak hendaklah ditukar semula** mengikut spesifikasi pemasangan yang telah ditetapkan.

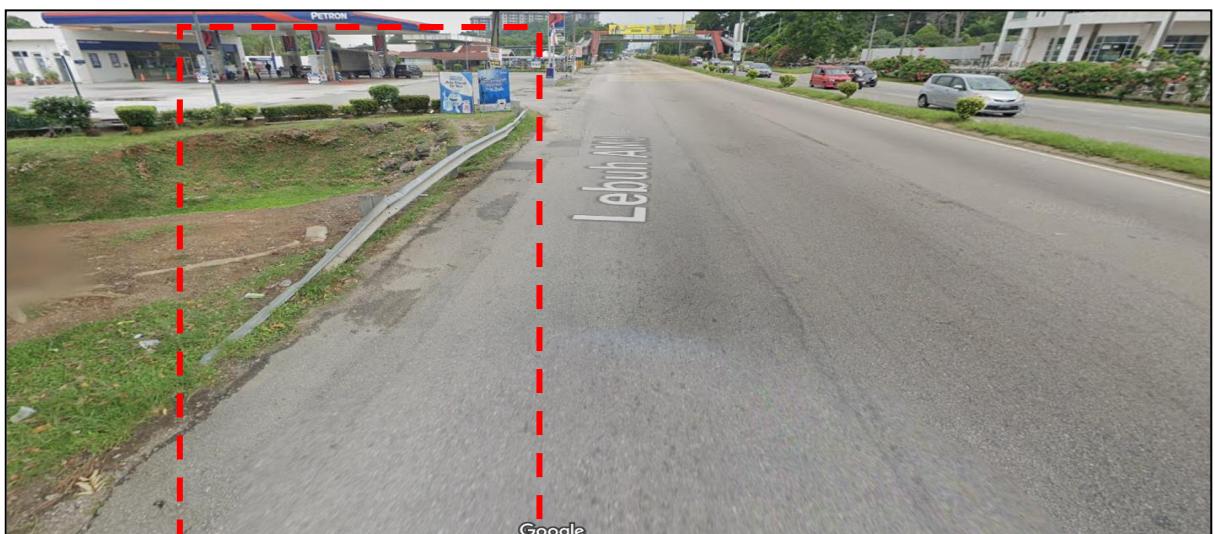
Selain itu, terdapat juga kerosakan penghadang jalan yang tidak diselenggara dengan sempurna (rujuk **Gambar 10**). Hal ini, boleh membahayakan pengguna jalan raya terutamanya kepada penunggang motosikal sekiranya mereka terbabas dan jatuh ke dalam parit besar tanpa ada apa-apa sekatan atau penghadang.

Gambar 10: Penghadang jalan yang tidak diselenggara
(ke arah Bandar Melaka)

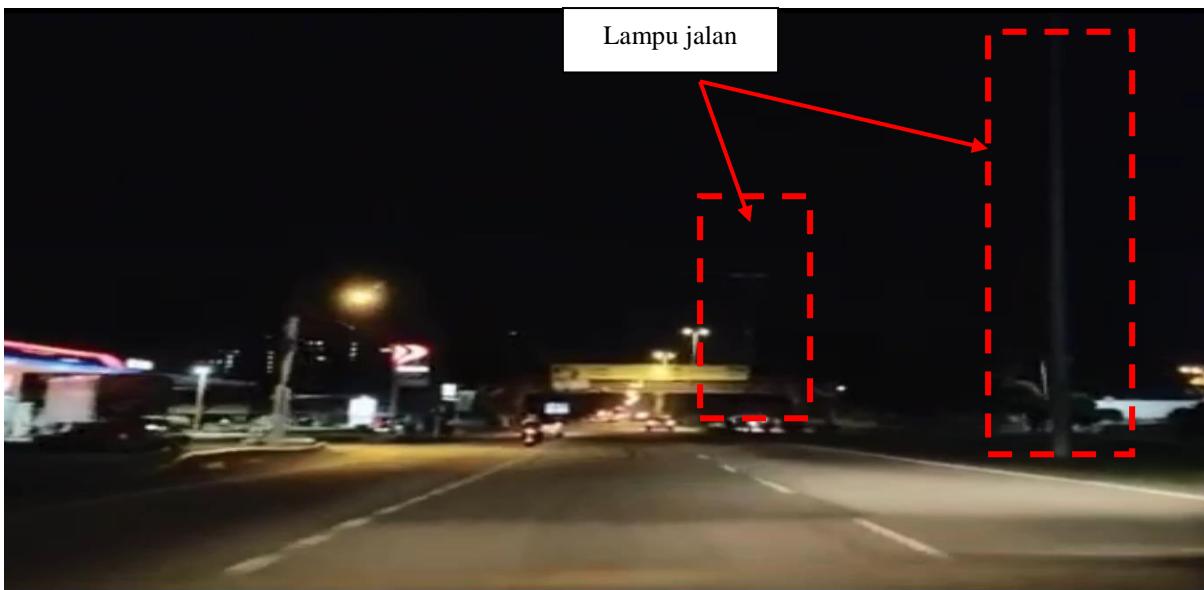
Keadaan pada waktu malam menunjukkan terdapat beberapa **lampu jalan yang tidak berfungsi dan telah rosak**. Hal ini boleh menyebabkan keadaan jalan menjadi gelap tanpa cahaya lampu jalan terutama di kawasan persimpangan lampu isyarat dan juga beberapa kawasan yang mempunyai akses keluar dan masuk tumpuan kepada pengguna jalan raya untuk melihat untuk masuk ke simpang ini boleh menyebabkan kekeliruan kepada pengguna jalan raya terutama *unfamiliar road user*. (rujuk **Gambar 11** dan **Gambar 12**).

Gambar 12: Kerosakan lampu jalan berhadapan dengan Stesen Minyak Petron Cheng (ke arah Bandar Melaka)

Penyelenggaran lampu jalan juga hendaklah sentiasa dilaksanakan bagi memastikan lampu jalan berfungsi dan memberikan pencahayaan yang mencukupi.
