**LALUAN PERSEKUTUAN FT255, SEKSYEN 5,  
JALAN SULTANAH BAHIYAH, DAERAH KOTA  
SETAR, KEDAH**

**LAPORAN MEMPERELOK  
KAWASAN BERBAHAYA 2020**

**DIS 2019**

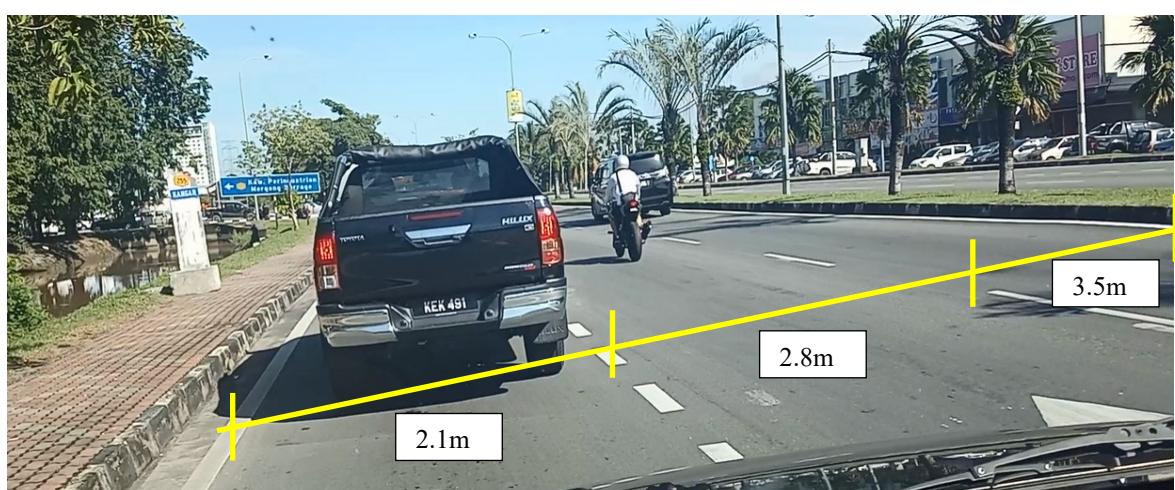
Berdasarkan lawatan tapak, lokasi tersebut berada di kawasan simpang tiga berlampa isyarat yang mempunyai jarak hanya 122m sahaja antara simpang 3(1) dan simpang 3(2). Hasil pemeriksaan didapati, lebar jalan di kawasan tersebut tidak seragam. Ini akan menyebabkan pelanggaran jenis Bergesel boleh terjadi di kawasan tersebut. (Rujuk Gambar 2 & 3)

**Gambar 3: Keratan Rentas Jalan Sebelum Simpang 3(2) Dari Arah Alor Setar (S)**

Keratan rentas jalan yang tidak seragam dicadangkan perlu dicat semula agar ianya lebih seragam dan memberikan ruang kelegaan kepada pemandu terutama kenderaan berat.

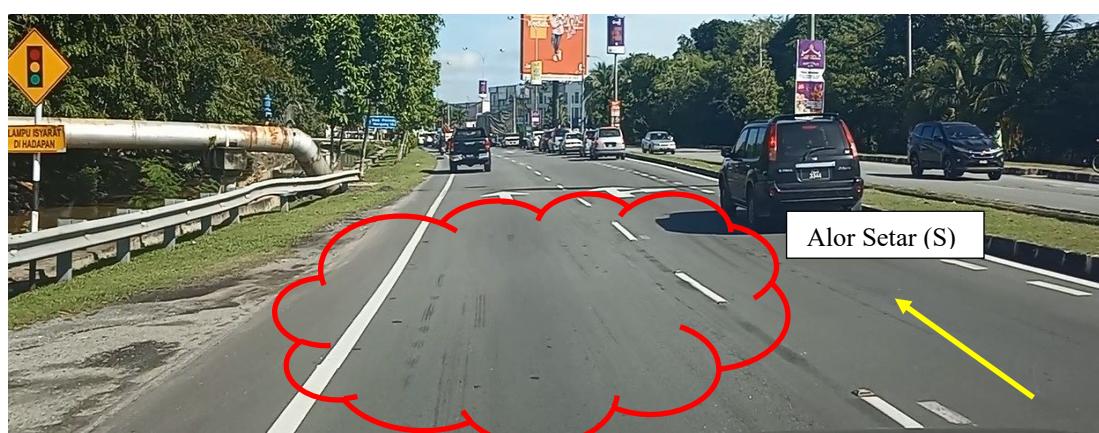
Selain itu, peningkatan risiko kemalangan berlaku apabila kenderaan dipandu laju di kawasan jalan lurus seterusnya boleh menyebabkan kenderaan tersebut tidak dapat mengawal kenderaan dipandu seterusnya akan mengakibatkan kemalangan jenis Langgar Belakang dan Terbabas (Rujuk Gambar 4). Terdapat juga *skid mark* pada *pavement* yang menunjukkan kenderaan membrek secara mendadak di mana boleh mendorong untuk berlaku kemalangan jenis Langgar Tepi dan Langgar Belakang (Rujuk Gambar 5).

**Gambar 5: Skid Mark Pada Pavements Dari Alor Setar (U) Menuju Ke Simpang 3(1)**

Berdasarkan kajian yang telah dilakukan, antara isu yang terdapat di tapak adalah kenderaan dipandu dengan laju di kawasan tersebut. Bagi mengatasi isu berkenaan adalah dicadangkan untuk memasang kawalan redaan trafik iaitu pemasangan *red transverse bar* jenis anti gelinciran (*anti-skid*) sebelum simpang 3(1).

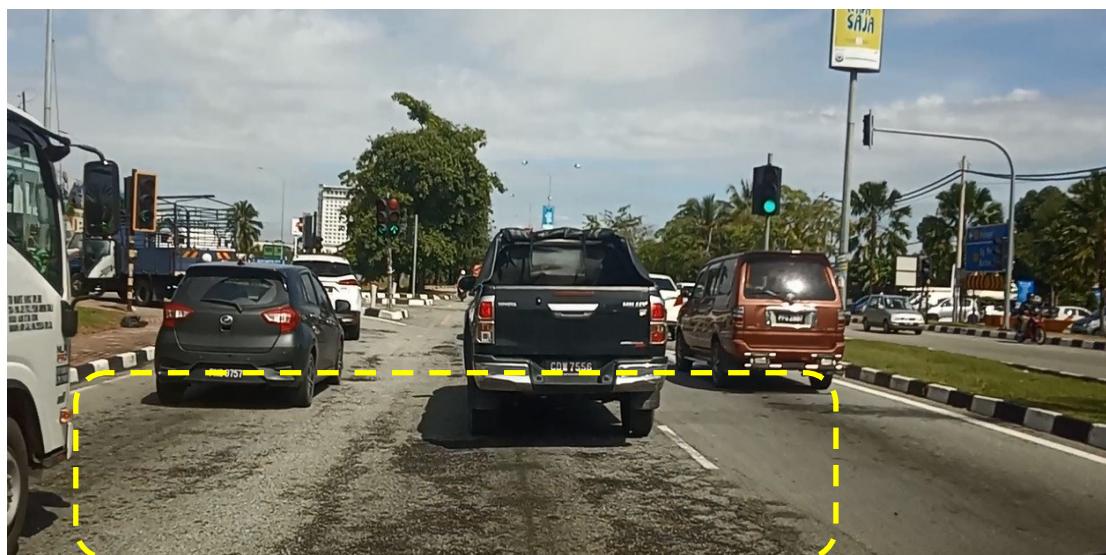
Berdasarkan lawatan tapak juga, pelanggaran jenis terbabas mungkin berlaku disebabkan kerosakan permukaan jalan bagi kedua-dua arah (Rujuk Gambar 6 & 7). Kerosakan permukaan jalan ini boleh terjadi disebabkan oleh *water ponding* yang menyebabkan jalan licin semasa pemanduan. *Water ponding* juga boleh menyebabkan kerosakan jalan tersebut menjadi semakin teruk. Tambahan lagi, pelanggaran mungkin berlaku disebabkan oleh kurangnya papan tanda awalan di kawasan tersebut.

**Gambar 6: Kerosakan Pada Permukaan Jalan Dari Alor Setar (S) Menuju Ke Simpang 3(2)**

Berdasarkan pemerhatian, terdapat isu permukaan jalan yang rosak seperti *rutting* dan *crocodile crack*. Justeru, adalah dicadangkan untuk melakukan penambahaikan permukaan jalan bagi meningkatkan tahap *skid resistance* agar menepati sekurang-kurangnya 45 SRV (*Skid Resistance Value*).

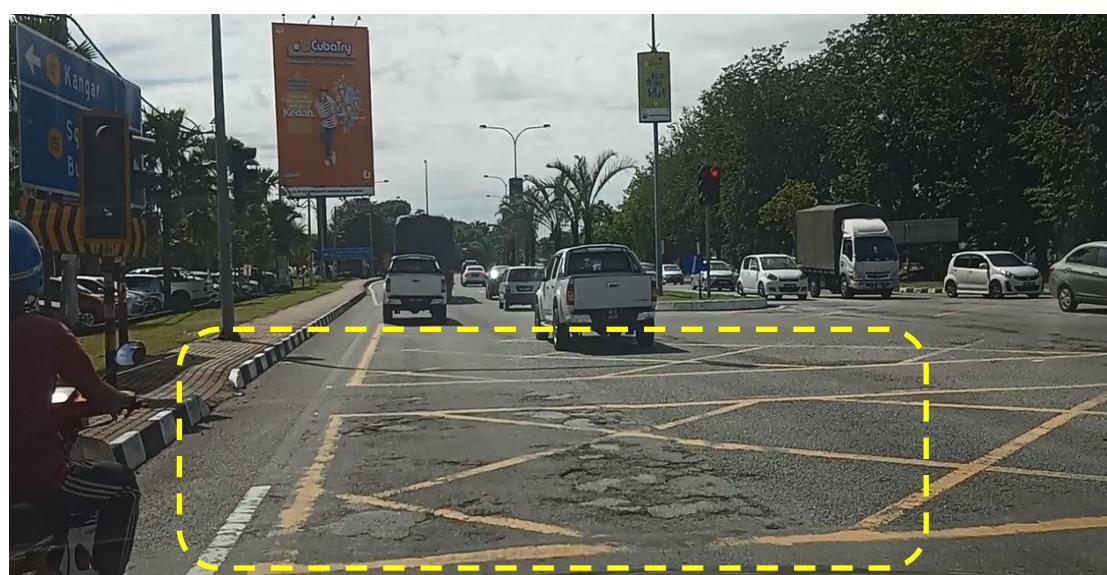
**Gambar 7: Kerosakan Pada Permukaan Jalan Dari Alor Setar (U) Menuju Ke Simpang 3(2)**

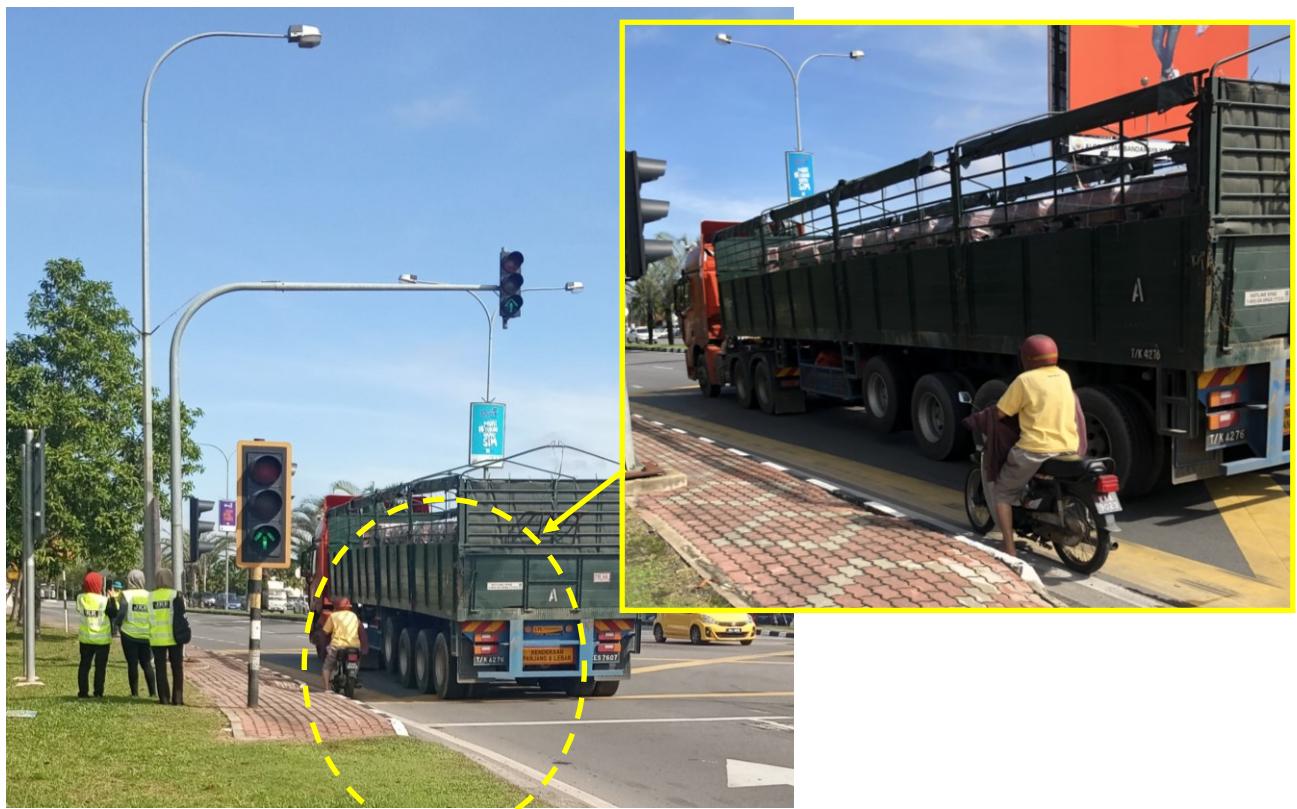
Laluan ini adalah jalan utama yang menghubungkan antara Tol Alor Setar Selatan ke Tol Alor Setar Utara. Tambahan pula, laluan ini terletak di kawasan perindustrian yang akan meningkatkan kapasiti kenderaan berat di kawasan tersebut (Rujuk Gambar 8). Dengan kehadiran kenderaan berat di laluan tersebut boleh mengakibatkan kemalangan jenis Bergesel dan Langgar Rusuk Tepi.

**Gambar 8: Kedudukan Motosikal Yang Terlalu Dekat Dengan Kenderaan Berat Dari Arah Alor Setar (S)**
