KERAJAAN MALAYSIA
JABATAN KERJA RAYA MALAYSIA

**LALUAN PERSEKUTUAN FT003 SEKSYEN 738, JALAN KOTA
BHARU-PASIR MAS-RANTAU PANJANG, PASIR MAS,
KELANTAN**

**LAPORAN MEMPERELOK
KAWASAN BERBAHAYA 2019**

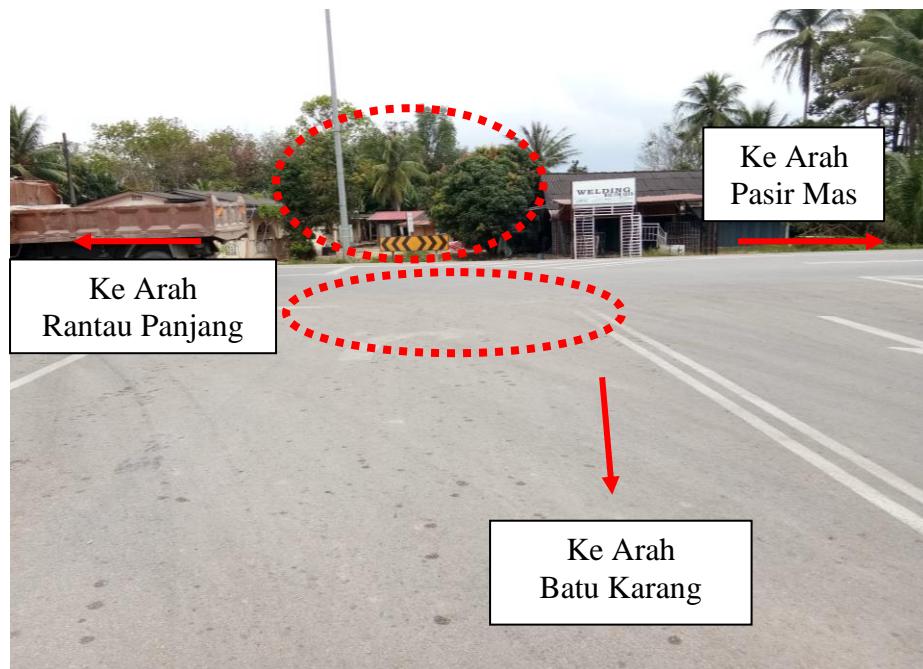
Pemerhatian di tapak mendapati tiada papan tanda arah laluan di pasang ke tiga-tiga arah persimpangan. Hal ini menyebabkan kesukaran kepada pengguna jalan raya sebagai panduan arah destinasi terutama bagi pengguna jalan raya bukan tempatan. Ketiadaan papan tanda arah juga berkemungkinan menyebabkan pemandu kurang sedar akan persimpangan di hadapan. Gambar 5.2 menunjukkan tiada papan tanda arah di persimpangan tiga Batu Karang.

Gambar 5.2: Tiada papan tanda arah dan garisan jalan yang pudar

Berdasarkan kajian yang telah dilakukan, bagi mengatasi isu perlanggaran di simpang tiga (3) Batu Karang, langkah penambahbaikan yang boleh dilaksanakan ialah dengan meningkatkan lagi tahap delinasi jalan yang sedia ada seperti mengecat semula garisan jalan yang pudar, mengecat pulau trafik bukan fizikal dengan Permukaan Jalan Berwarna (PJB) dan memasang *Retro-Reflective Raised Pavement Marker* (RRPM). Selain itu juga, pemasangan papan tanda arah jalan juga perlu dipasang di kawasan simpang tiga (3) sebagai petunjuk arah destinasi kepada pengguna jalan raya.

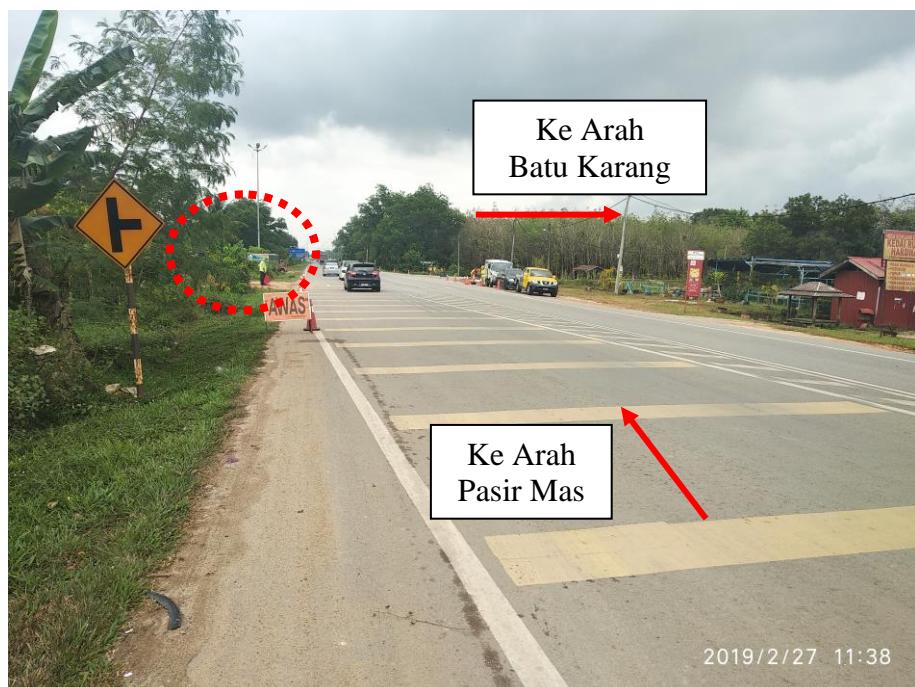
Gambar 5.3 dan 5.4 menunjukkan tiada papan tanda arah sebelum simpang tiga (3) Batu Karang dari kedua-dua arah Pasir Mas dan Rantau Panjang.

Gambar 5.3: Tiada papan tanda arah sebelum simpang 3 pandangan ke Pasir Mas

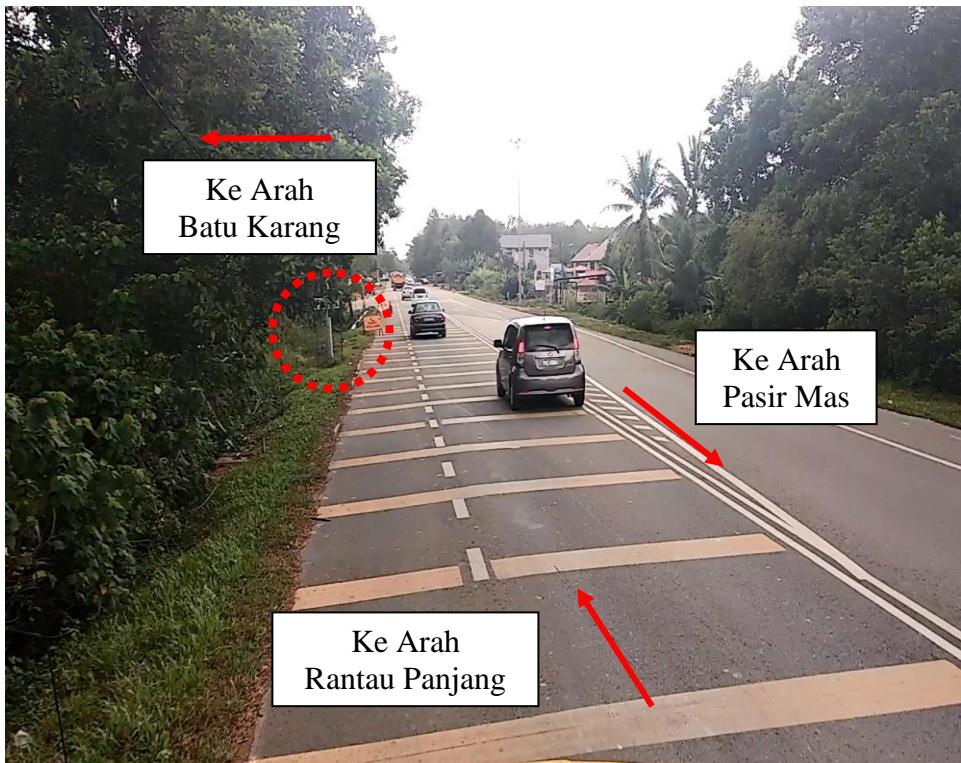
Gambar 5.4: Tiada papan tanda arah sebelum simpang 3 pandangan ke Rantau Panjang

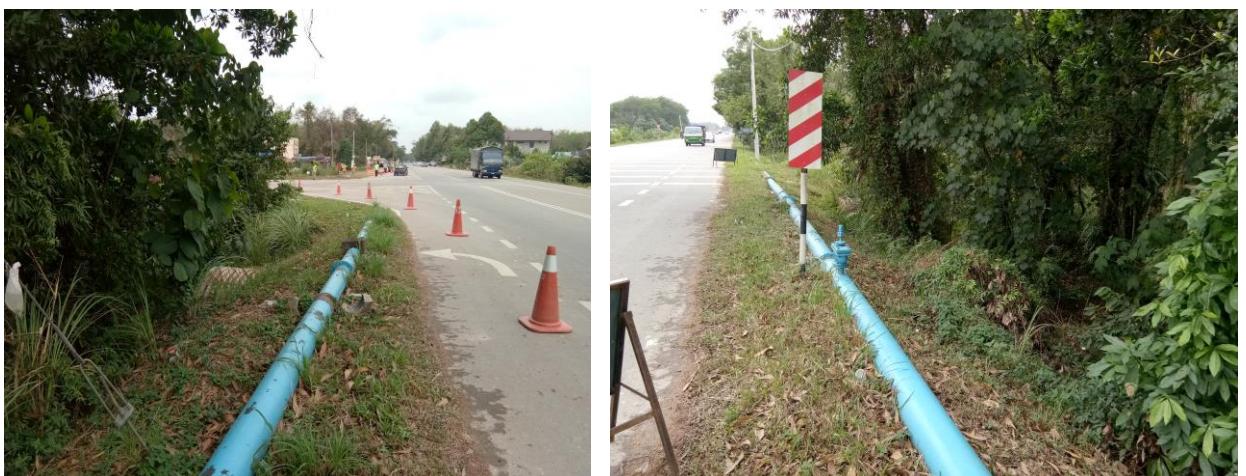
Selain itu, terdapat paip air AKSB dibahu jalan dan ianya berada dalam ‘clearzone’ (Gambar 5.5). Kawasan ini adalah waran untuk pemasangan penghadang jalan dan ianya dapat mengurangkan keparahan pemandu sekiranya kenderaan terbabas.

Gambar 5.5: Keadaan bahu jalan yang tidak diselenggara dan kawasan yang waran pemasangan penghadang jalan

Bagi isu *road side hazard* seperti paip air AKSB yang berada dibahu jalan dan kawasan yang waran pemasangan penghadang jalan, langkah penambahbaikan yang perlu dilakukan ialah memasang panghadang jalan bagi melindungi paip air AKSB tersebut disamping dapat mengurangkan keparahan kepada pemandu sekiranya terbabas.

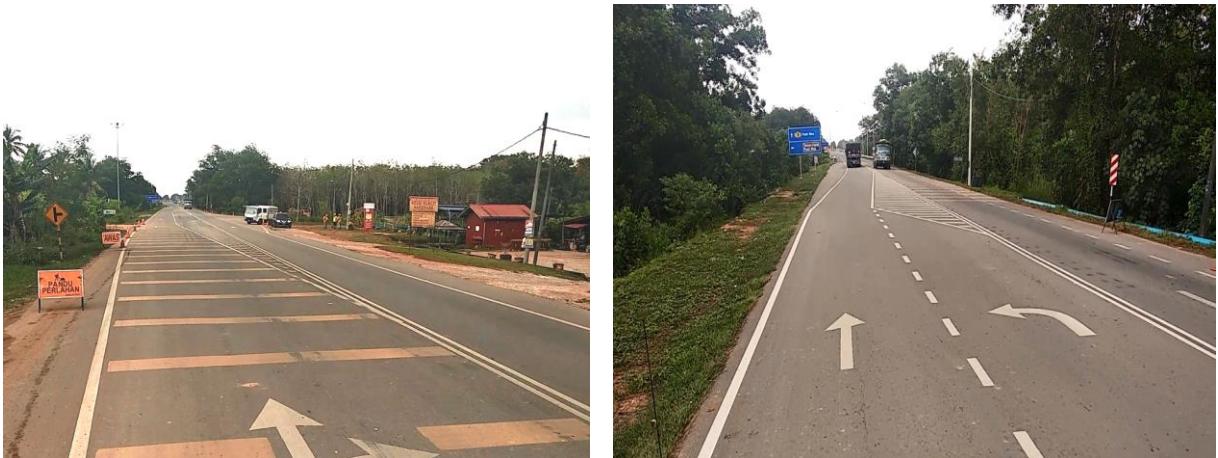
Gambar 5.6 menunjukkan peralihan trafik yang singkat di laluan FT003 Seksyen 738 dari arah Rantau Panjang sebelum dan selepas simpang tiga (3) Batu Karang. Semakan ditapak mendapati jarak peralihan (*transition*) lorong di pelebaran *median* adalah sepanjang 60 m. Garis panduan ATJ 11/87 (Pindaan 2017) menunjukkan keperluan panjang *transition* minimum adalah 85 m bagi v90. Faktor *transition* yang singkat ini menyebabkan kenderaan cenderung menggunakan ruang *median hatching* untuk peralihan lorong.

Gambar 5.6 : Menunjukkan peralihan trafik yang singkat

Selain daripada itu, bagi mengurangkan isu ketidakselesaan pengguna jalan raya terhadap peralihan trafik yang singkat di laluan FT003 Seksyen 738 sebelum dan selepas simpang tiga (3) Batu Karang, langkah penambahbaikan yang perlu dilaksanakan ialah memperbaiki

peralihan trafik tersebut mengikut panjang yang disasarkan dalam ATJ 11/87 dan had kelajuan di tapak.
