KERAJAAN MALAYSIA
JABATAN KERJA RAYA MALAYSIA

**LALUAN PERSEKUTUAN FT003 JALAN KOTA BHARU –
KUALA TERENGGANU, SEKSYEN 671 KM 37, PASIR PUTEH,
KELANTAN**

**LAPORAN MEMPERELOK
KAWASAN BERBAHAYA 2020 – FASA 2**

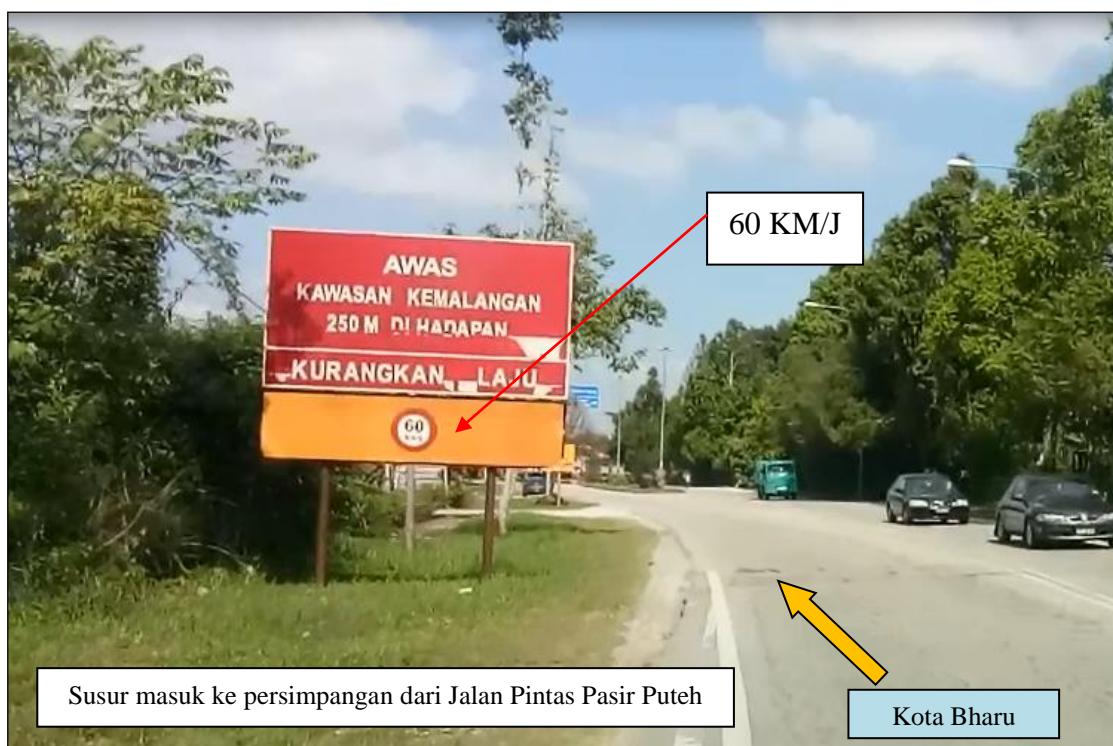
Gambar 1: Zon had laju bagi laluan ini adalah 60km/j

Hasil penelitian di tapak, lokasi *blackspot* adalah berada dalam zon had laju 60km/j. Sila rujuk **Gambar 1**.

Bagi mengawal kelajuan dan memberi amaran kepada pengguna jalan raya untuk memperlakukan kenderaan di kawasan persimpangan, pemasangan kawalan keredaan trafik jenis *Red Transverse Bar* adalah dicadangkan dipasang di kedua – dua arah di FT003 dan juga di Pasir Puteh *by pass*.

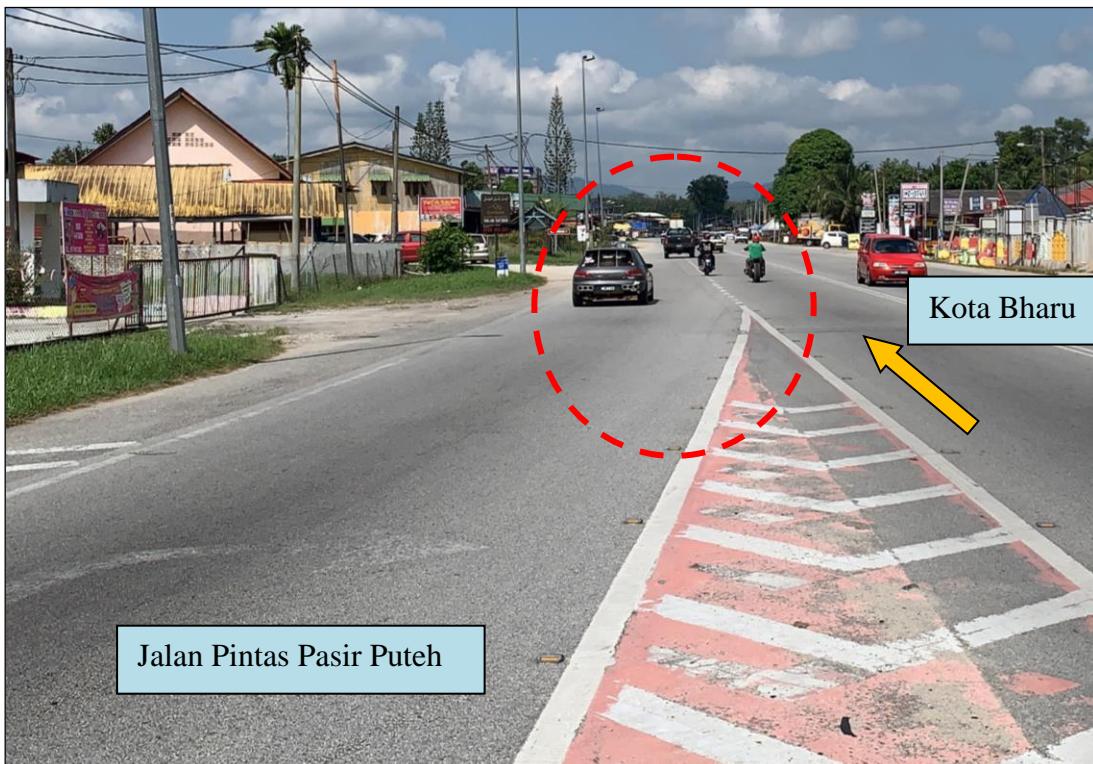
Gambar 3: Konflik di kawasan *merging*
(dari arah Kuala Terengganu)

Merujuk kepada collision diagram, terdapat dua (2) kemalangan menunjukkan *pattern* yang sama (Langgar Tepi) berlaku di kawasan *merging* melibatkan motosikal dan kereta. **Gambar 3** menunjukkan *merge length* tidak mencukupi untuk memberi jarak yang selesa kepada pengguna jalan raya dari Jalan Pintas Pasir Puteh masuk ke FT003.

Penyediaan persimpangan berlampaui syarat yang lengkap termasuk pemasangan *median*, pulau trafik fizikal dan papan tanda yang bersesuaian dicadangkan di kawasan persimpangan bagi memberi panduan laluan kepada pengguna jalan raya untuk keluar dan masuk ke persimpangan.

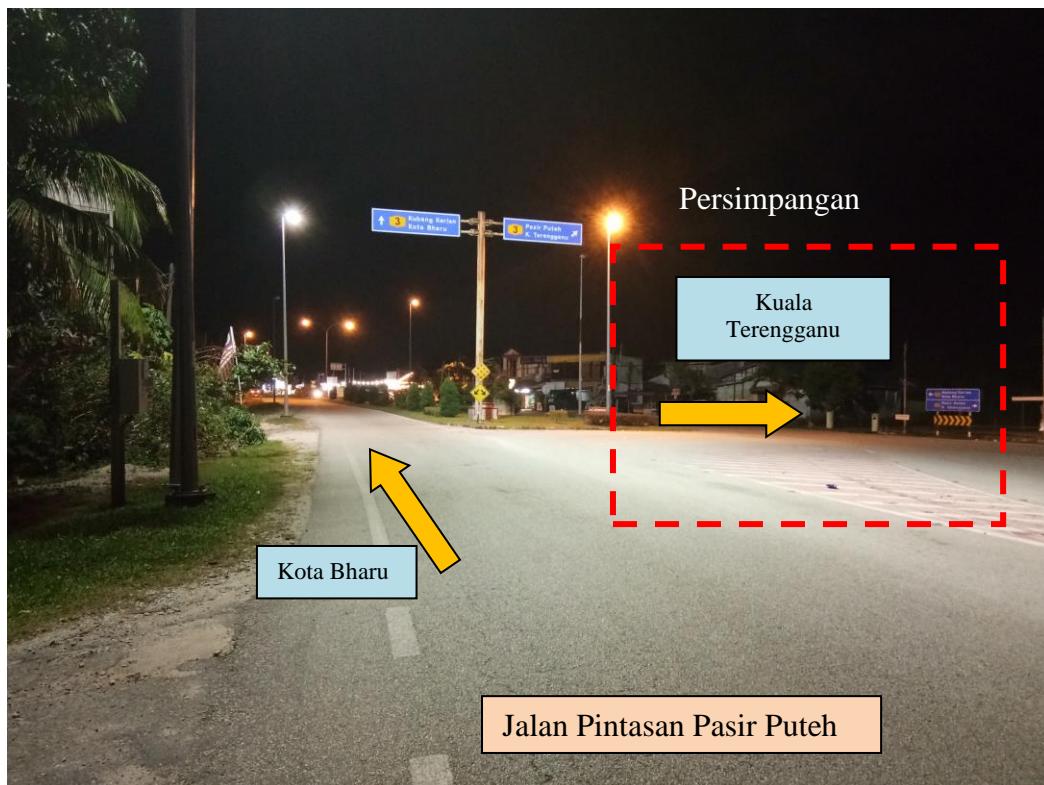
Gambar 4: Pencahayaan di Persimpangan Y
(dari arah Kuala Terengganu)

Gambar 4 menunjukkan pencahayaan di kawasan persimpangan adalah terang. Walaubagaimanapun, jalan menuju ke simpang dari arah Pasir Puteh adalah kurang pencahayaan seperti di **Gambar 5**.

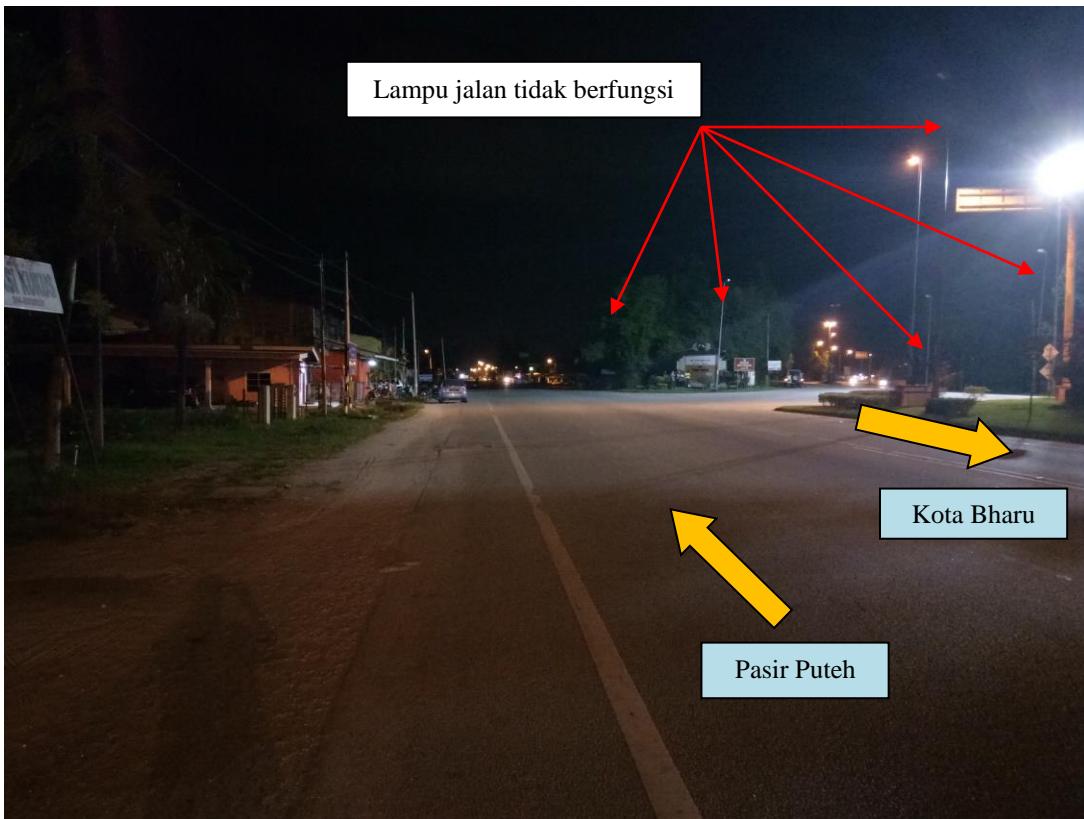
Gambar 6: Terdapat lampu jalan sedia ada yang tidak berfungsi
(dari arah Kota Bharu)

Selain itu, hasil penelitian di tapak juga mendapati terdapat juga lampu jalan sedia ada di lokasi yang tidak berfungsi seperti di **Gambar 6**.

Memandangkan terdapat enam (6) kemalangan berlaku pada waktu malam disebabkan oleh pencahayaan yang tidak mencukupi di FT003, lampu jalan sedia ada hendaklah diselenggara dan penambahan pemasangan lampu jalan adalah dicadangkan.
