KERAJAAN MALAYSIA
JABATAN KERJA RAYA MALAYSIA

**LAPORAN MEMPERELOK KAWASAN
BERBAHAYA DI LALUAN PERSEKUTUAN 1
(FT001), SEKSYEN 35, JALAN SENAI - GEMAS,
DAERAH KULAI, JOHOR**

**LAPORAN MEMPERELOK
KAWASAN BERBAHAYA**

MAC 2021

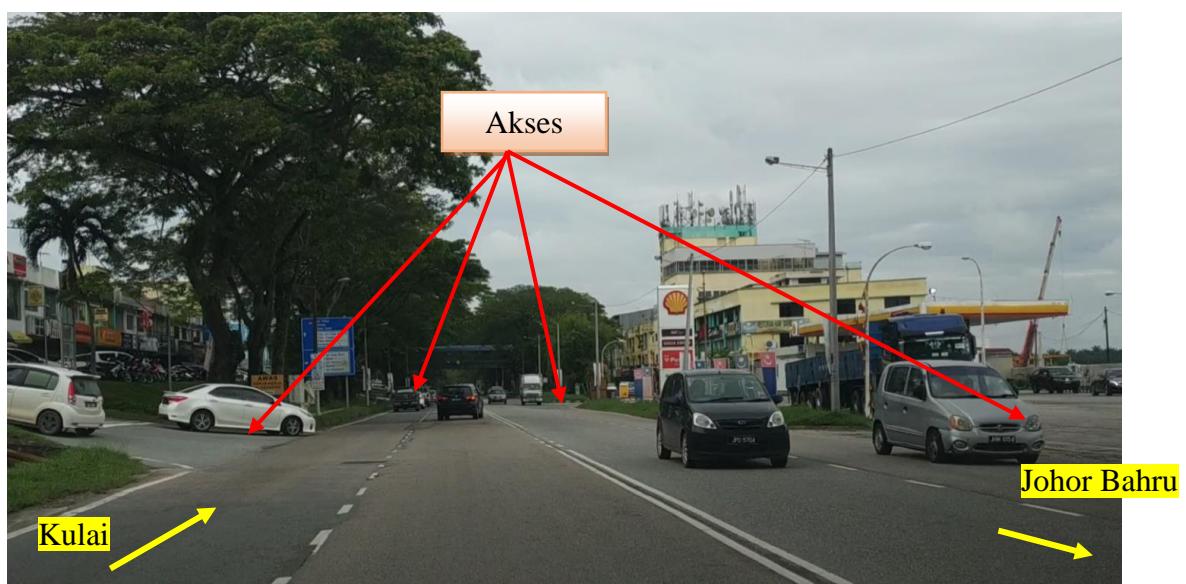
Berdasarkan lawatan tapak, terdapat banyak akses komersial di sepanjang Laluan Persekutuan 1 (FT001), Seksyen 35 dan aktiviti pengguna jalan raya untuk keluar masuk simpang adalah tinggi. Perkara ini berpotensi berlakunya pelanggaran jenis Langgar Sebelah Tepi. **Rujuk Gambar 1 dan Gambar 2**

Gambar 1: Terdapat banyak akses-akses (ke arah Kulai)

Berdasarkan kajian yang telah dilakukan, terdapat beberapa isu yang ditemui di tapak dan antaranya adalah terdapat banyak aktiviti keluar dan masuk dari kawasan komersial. Bagi mengatasi masalah tersebut maka adalah dicadangkan untuk memasang kawalan redaan trafik seperti pemasangan *red transverse bar* jenis anti gelinciran (*anti-skid*) berselang seli pada jarak yang sesuai di jalan lurus untuk meningkatkan kesedaran kepada pengguna jalan raya agar mengurangkan kelajuan kenderaan.

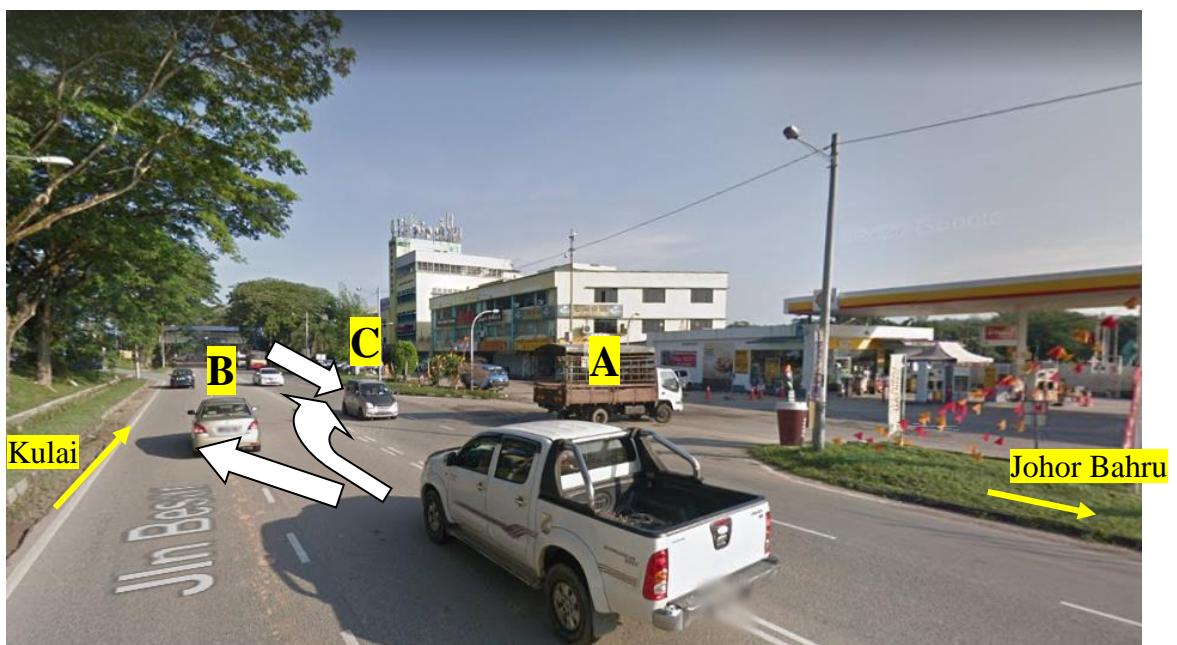
Berdasarkan *collision diagram* terdapat tiga (3) kes jenis pelanggaran Langgar Sebelah Tepi dan satu (1) kes jenis pelanggaran Langgar Belakang di Seksyen 35. Ia kemungkinan berlaku disebabkan oleh pengguna jalan raya yang cuba untuk membelok memasuki akses di kawasan jajaran yang lurus secara tiba-tiba dan kenderaan dari arah bertentangan dan belakang tidak menyedari aktiviti kenderaan yang hendak membelok tersebut. **Rujuk Gambar 3 dan Gambar 4**

Gambar 3: Gambaran kenderaan yang ingin memasuki akses (ke arah Kulai)

Merujuk kepada Gambar 3 di atas jelas menunjukkan bahawa, kenderaan A cuba untuk memasuki akses walaupun kenderaan C telah hampir dari arah bertentangan. Manakala kenderaan B pula cuba mengelak kenderaan A dan memasuki lorong bersebelahan.

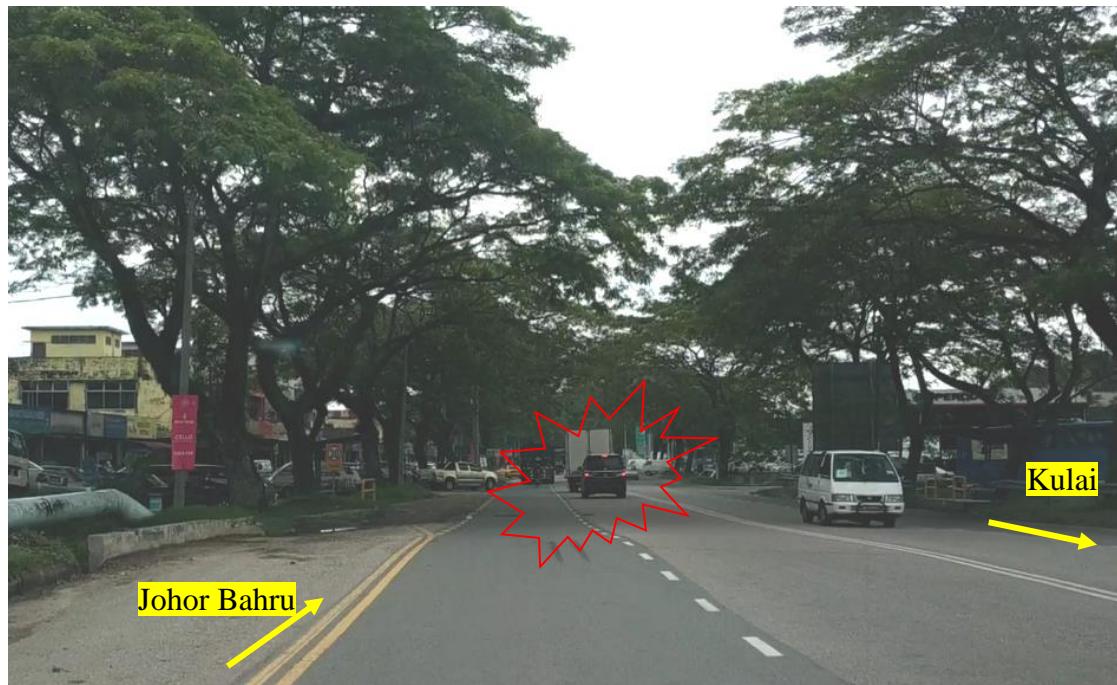
Gambar 4: Gambaran kenderaan membrek secara mendadak untuk mengelak daripada melanggar kenderaan yang ingin memasuki akses (ke arah Johor Bahru)

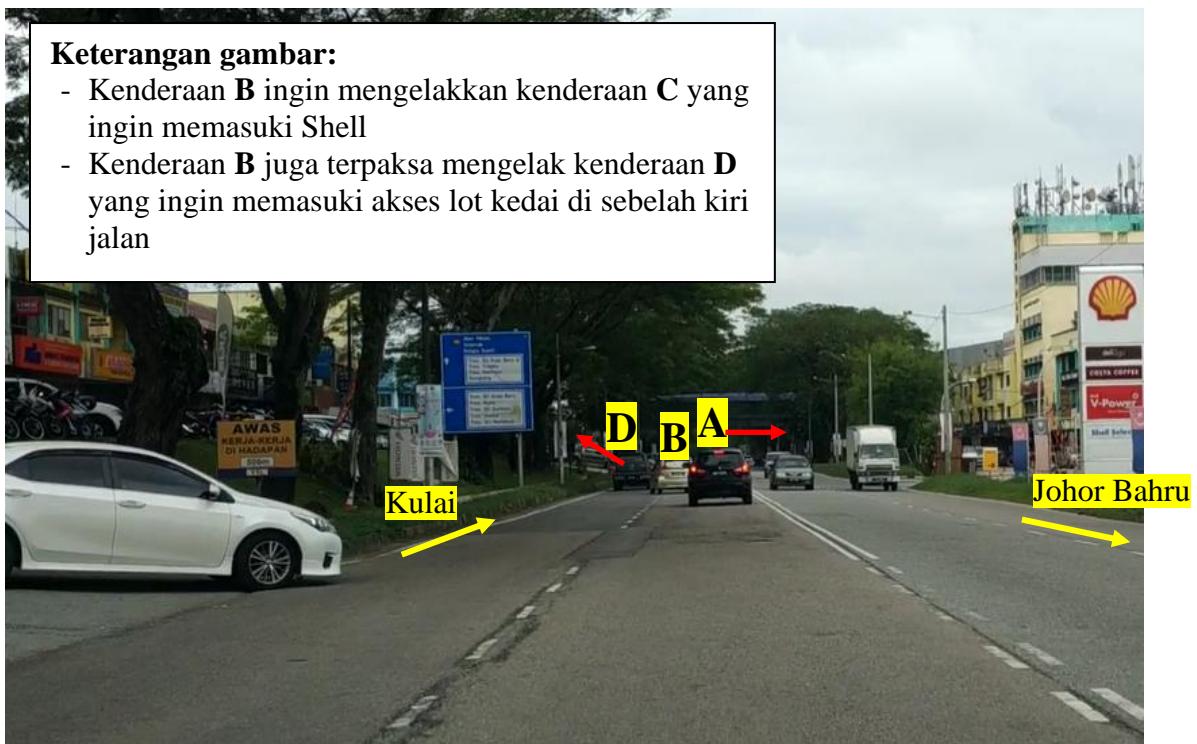
Situasi *trap lane* juga berlaku ketika waktu puncak dan terdapatnya isu *weaving* kesan daripada bukaan akses-akses yang berdekatan dan perkara ini juga mendorong untuk berlakunya jenis perlanggaran Langgar Sebelah Tepi dan Langgar Belakang. **Rujuk Gambar 5 dan Gambar 6**

- Kenderaan B ingin mengelakkan kenderaan C yang ingin memasuki Shell
- Kenderaan B juga terpaksa mengelak kenderaan D yang ingin memasuki akses lot kedai di sebelah kiri jalan

Gambar 6: Konflik apabila kenderaan memasuki akses secara tiba-tiba (ke arah Kulai)

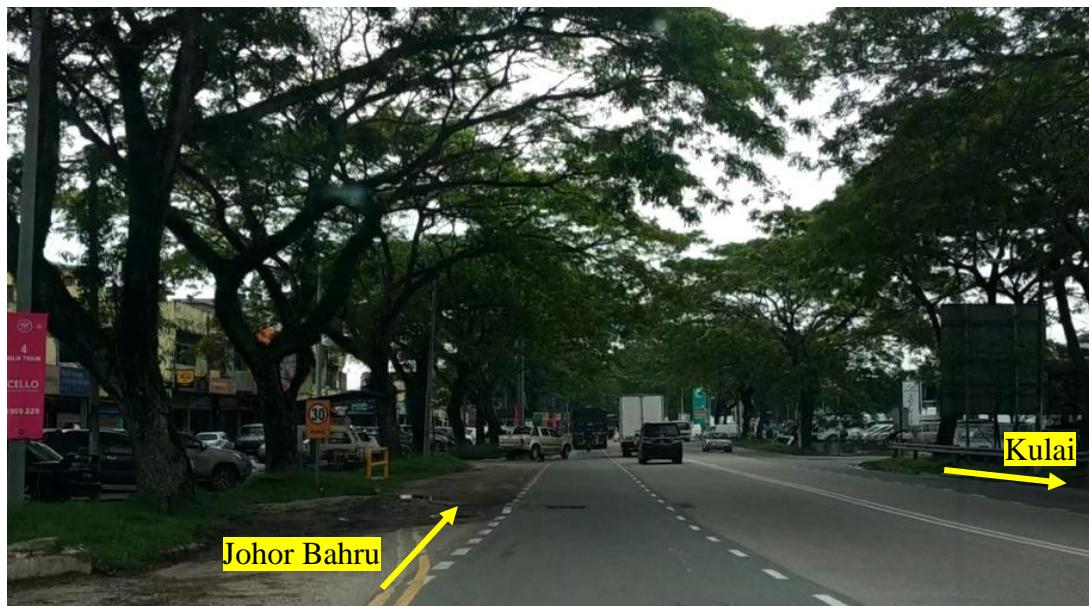
Didapati papan tanda amaran yang berada di tapak adalah tidak mencukupi. Jika papan tanda yang mencukupi disediakan terutamanya papan tanda amaran awalan, maka ia dapat mengurangkan risiko berlaku kemalangan. Ini kerana, ia dapat memberi maklumat berhubung keadaan sebenar jalan tersebut yang mana banyak akses dan akan membuat pengguna jalan raya tersebut lebih berhati-hati. **Rujuk Gambar 7 dan Gambar 8.**

Gambar 7: Tiada papan tanda amaran awalan (ke arah Johor Bahru)

Selain itu, papan tanda *advisory speed* 60km/j sedia ada hendaklah disenggara bagi memastikan fungsinya adalah efisien. Cadangan penambahbaikan lain adalah dengan memasang papan tanda amaran ‘KURANGKAN LAJU’ beserta *flashing amber light*. Perkara ini bertujuan untuk memastikan pengguna jalan raya tidak memandu laju di kawasan tersebut kerana terdapat banyak akses dan aktiviti keluar dan masuk yang tidak terkawal.

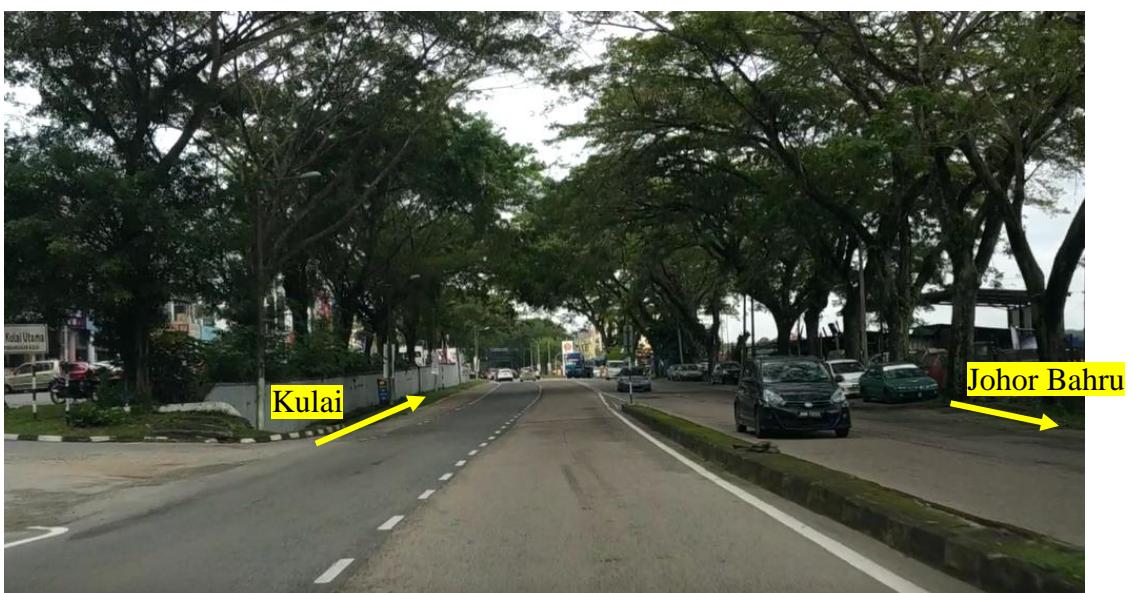
Gambar 8: Tiada papan tanda amaran awalan (ke arah Kulai)

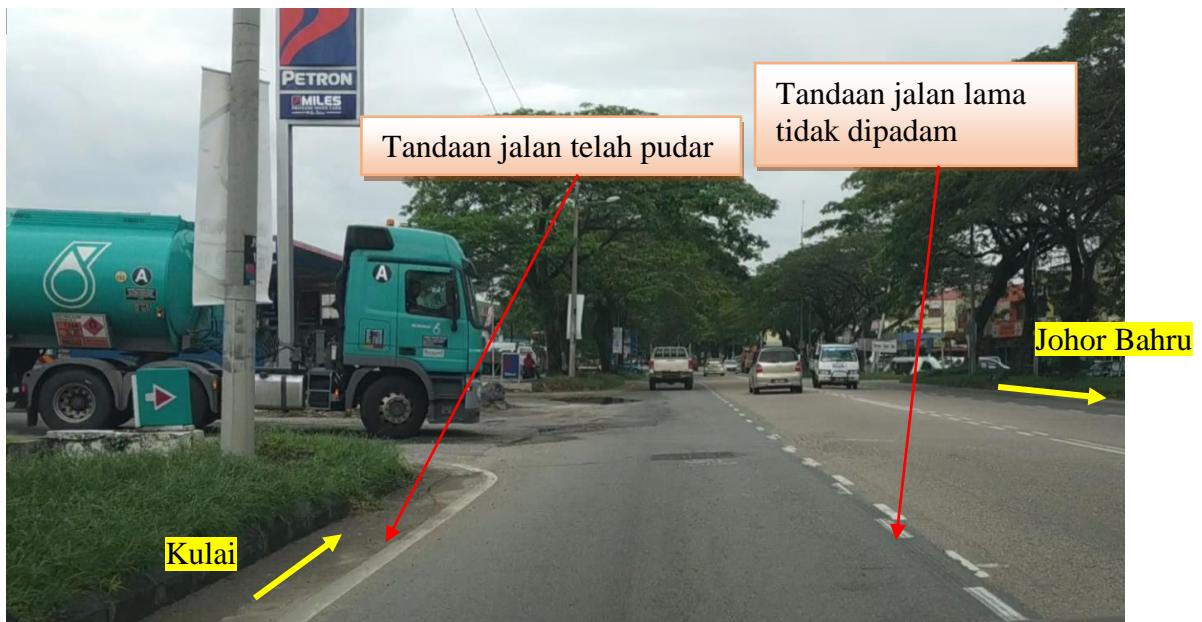
Tambahan lagi, garisan jalan didapati mengelirukan kerana tandaan jalan lama tidak dipadam. Pemerhatian juga mendapati tandaan jalan yang telah pudar dan boleh menyebabkan kekeliruan kepada pengguna jalan raya kerana tiada panduan lorong. Perkara ini dikhuatiri mengganggu pemanduan pengguna jalan raya. Tandaan jalan hendaklah sentiasa diselenggara dan dipastikan mencukupi untuk memberi panduan kepada pengguna jalan raya. **Rujuk Gambar 10 dan Gambar 11**

Gambar 10: Tandaan jalan yang mengelirukan dan telah pudar (ke arah Kulai)

Garisan Jalan adalah sebagai delinasi sedia ada di mana dapat membantu dalam menjuruskan aliran trafik dan sebagai pemisah aliran trafik yang bertentangan. Maka dicadangkan untuk membuat Tandaan Jalan semula beserta pemasangan *Road Studs* jenis *Retro-Reflective Pavement Marker (RRPM)* untuk meningkatkan delinasi terutamanya ketika hujan atau waktu malam.

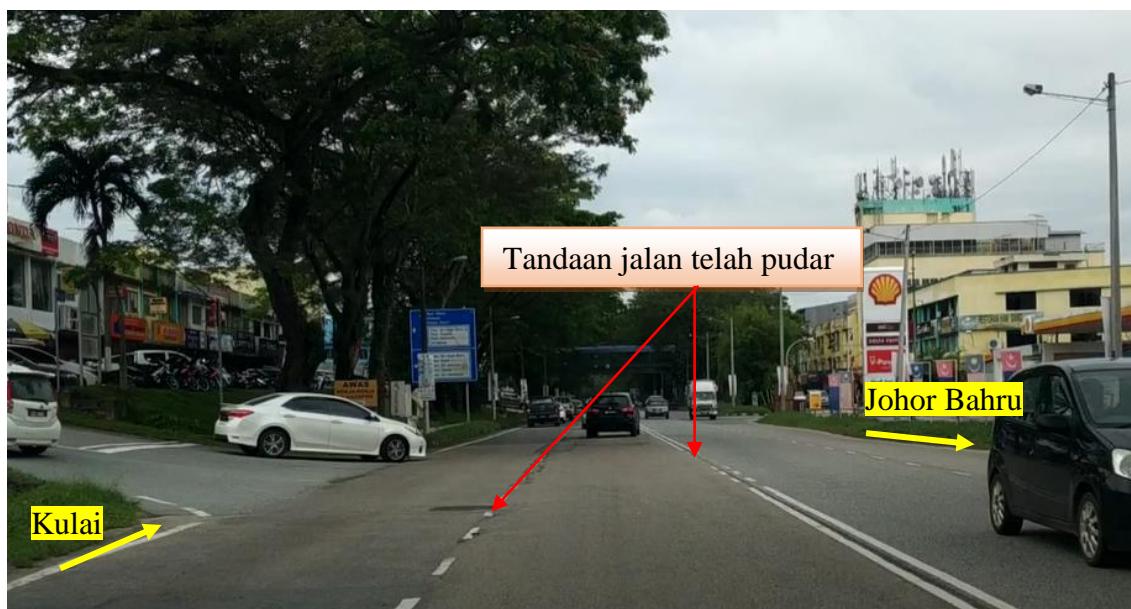
Gambar 11: Tandaan jalan telah pudar (ke arah Kulai)

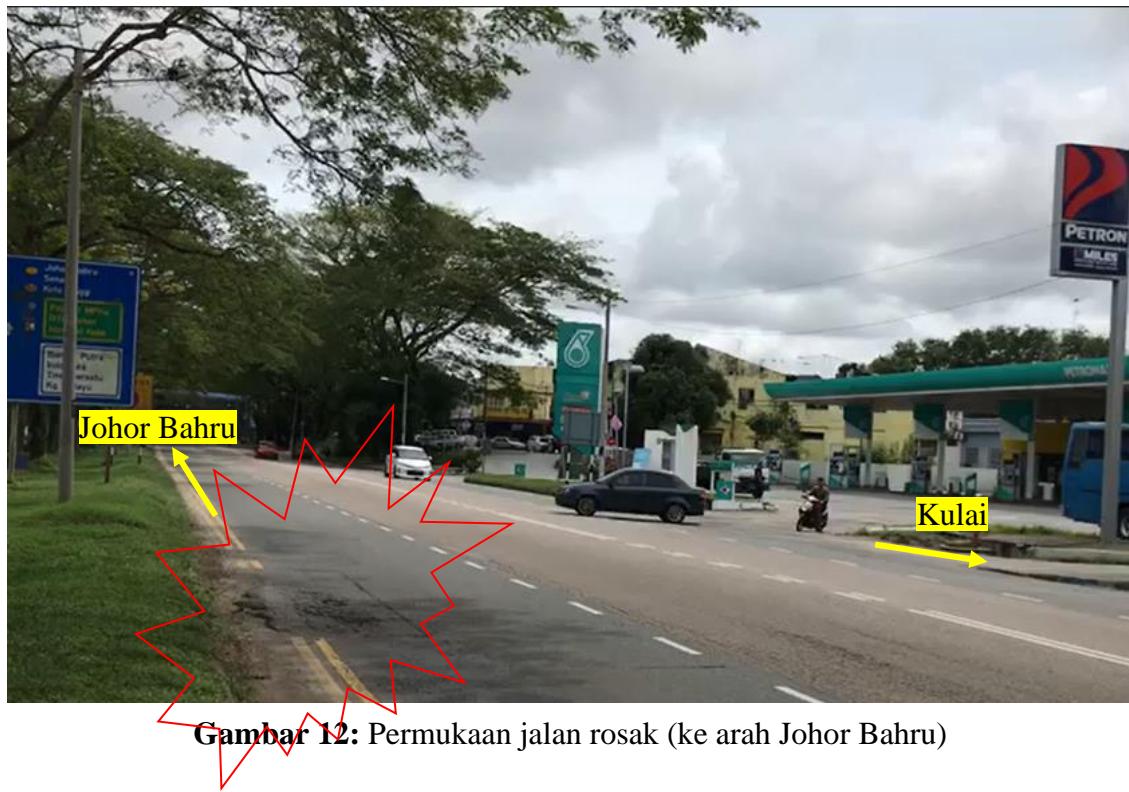
Semasa lawatan tapak, didapati permukaan jalan juga dilihat memerlukan penambahbaikan kerana telah rosak. Berdasarkan Borang POL27, terdapat pelanggaran Jenis Belakang. **Gambar 12** menunjukkan lokasi kejadian dan kemungkinan punca Langgar Belakang yang berlaku adalah disebabkan oleh kenderaan brek secara tiba-tiba akibat terlihat permukaan jalan rosak semasa pemanduan.

Berdasarkan lawatan tapak yang telah diadakan, terdapat permukaan jalan yang rosak. Justeru adalah dicadangkan untuk melakukan penambahbaikan terhadap permukaan jalan yang rosak dan memastikan *skid resistance* agar menepati sekurang-kurangnya 45 SRV (*Skid Resistance Value*).

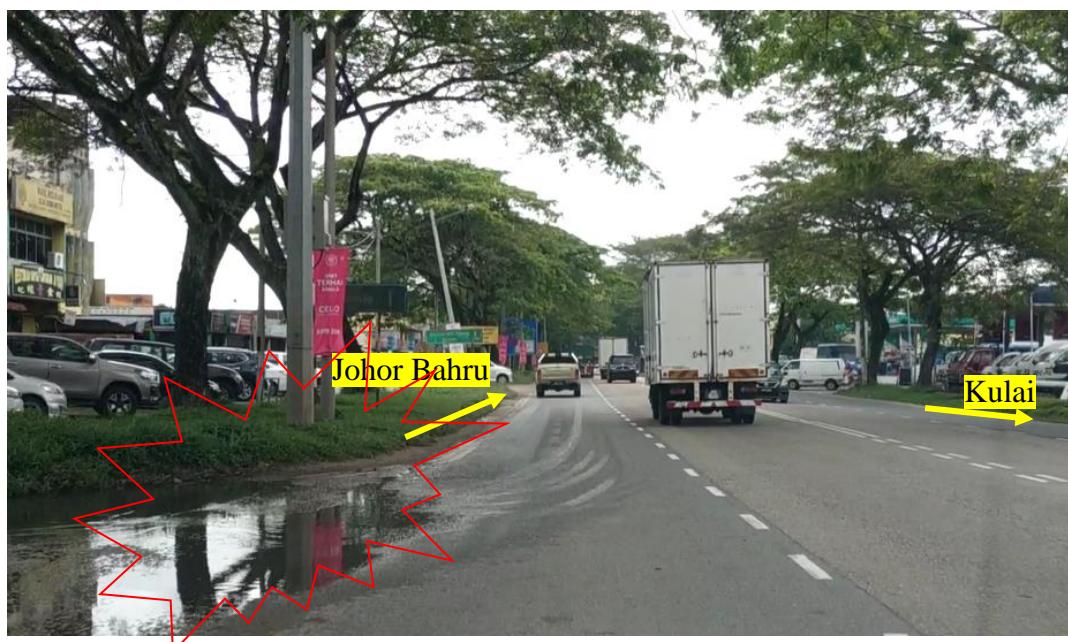
Daripada pemerhatian, terdapat *water ponding* pada permukaan jalan di mana air larian permukaan jalan (*surface water run-off*) tidak mengalir keluar. Perkara ini boleh menyebabkan kerosakan jalan akan bertambah jika tidak dirawat dan seterusnya membahayakan pengguna jalan raya yang melalui laluan ini. **Rujuk Gambar 13**

Penyenggaraan bahu jalan dan menyediakan sistem saliran yang sesuai adalah dicadangkan untuk dilaksana agar air larian permukaan tidak menyebabkan *water ponding*.

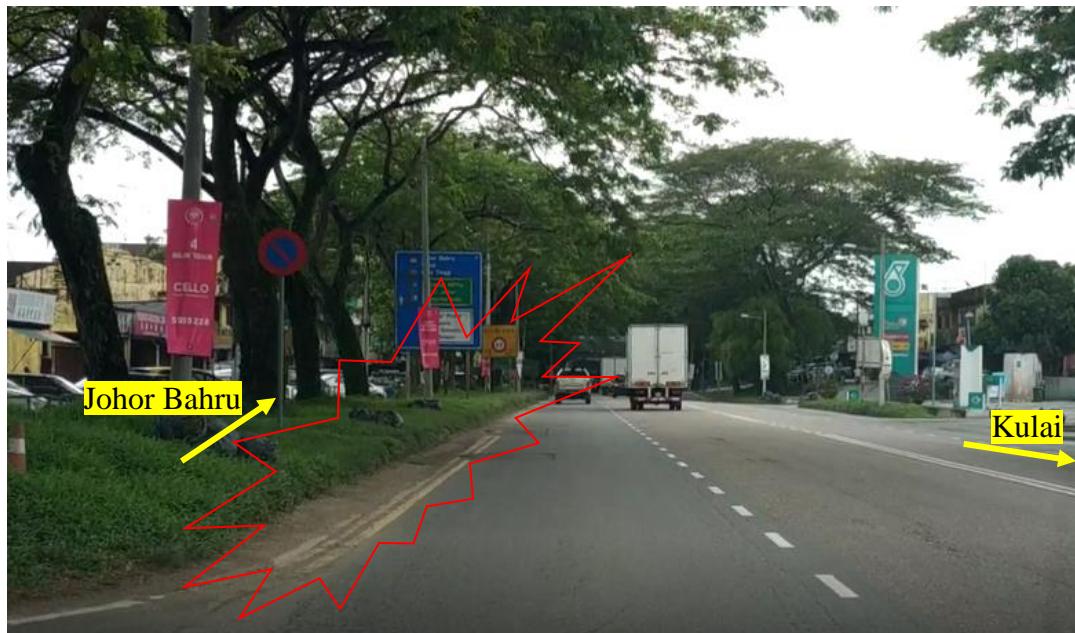
Selain itu, terdapat kawasan berpasir kesan air daripada bertakung. Perkara ini berkemungkinan boleh menyebabkan kemalangan disebabkan terdapat pasir di atas permukaan jalan. **Rujuk Gambar 14**

Gambar 14: Keadaan berpasir di atas permukaan jalan rosak (ke arah Johor Bahru)
