LALUAN PERSEKUTUAN 4 (FT004), SEKSYEN 61.5,  
JALAN BALING – GERIK - JELI, DAERAH BALING, KEDAH

### LAPORAN MEMPERELOK KAWASAN BERBAHAYA 2020

## **LAPORAN MEMPERELOK KAWASAN BERBAHAYA DI LALUAN PERSEKUTUAN 4 (FT004), SEKSYEN 61.5, JALAN BALING – GERIK - JELI, DAERAH BALING, KEDAH**

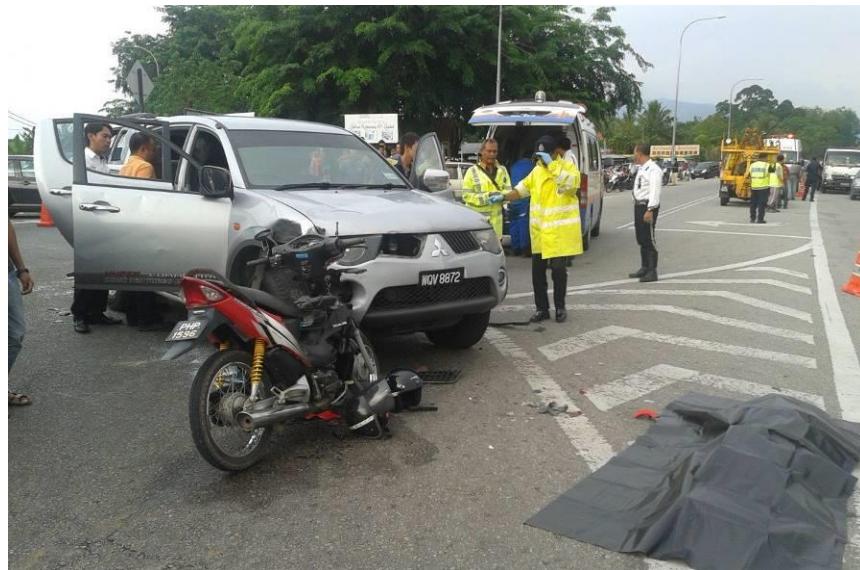
Berdasarkan *collision diagram* (Lampiran C) dan lawatan tapak, kemalangan mungkin berlaku disebabkan oleh sikap pemandu yang terburu-buru masuk / keluar persimpangan Kampung Landak dari / ke jalan utama. Kenderaan yang memandu di laluan utama FT004 terus ke Kulim / Gerik juga tidak memperlahangkan kenderaan apabila menghampiri persimpangan sehingga berlaku pertembungan dengan kenderaan yang keluar / masuk di persimpangan tersebut.

**Gambar 1:** Semua pelanggaran melibatkan kenderaan keluar / masuk simpang Kampung Landak dengan kenderaan yang bergerak terus di laluan utama FT004.

Berdasarkan kajian yang telah dilakukan, bagi mengatasi masalah pertembungan / kemalangan di persimpangan ini, dicadangkan untuk pemasangan sistem lampu isyarat di lokasi kemalangan.

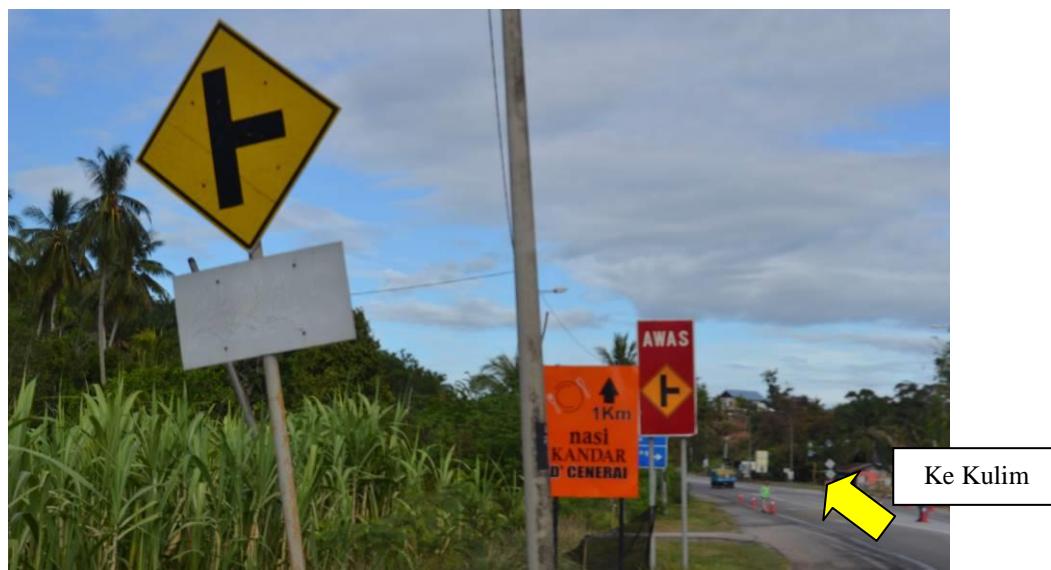
Terdapat papan tanda amaran persimpangan dihadapan disediakan di kedua-dua arah laluan. Namun begitu terdapat papan tanda perniagaan yang berkemungkinan menghalang padangan pemandu terhadap papan tanda amaran yang disediakan.

**Gambar 2:** Papan tanda di laluan arah ke Kulim

- i. Memasang lampu jalan yang mencukupi di persimpangan dan menggantikan lampu jalan yang malap.
- j. Mencabut papan tanda yang tiada kaitan (iklan / perniagaan) yang menghalang pemandangan untuk masuk ke persimpangan.

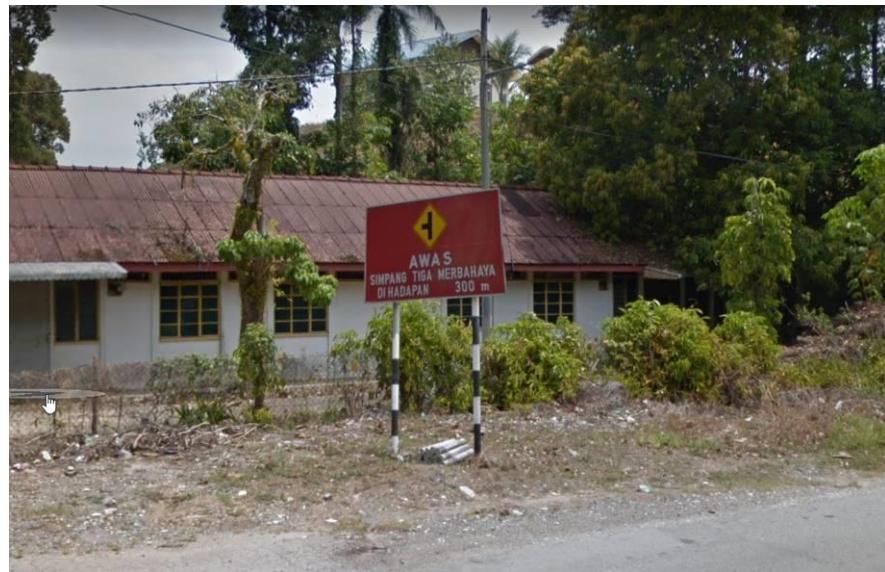
**Gambar 3:** Papan tanda di laluan arah ke Gerik.

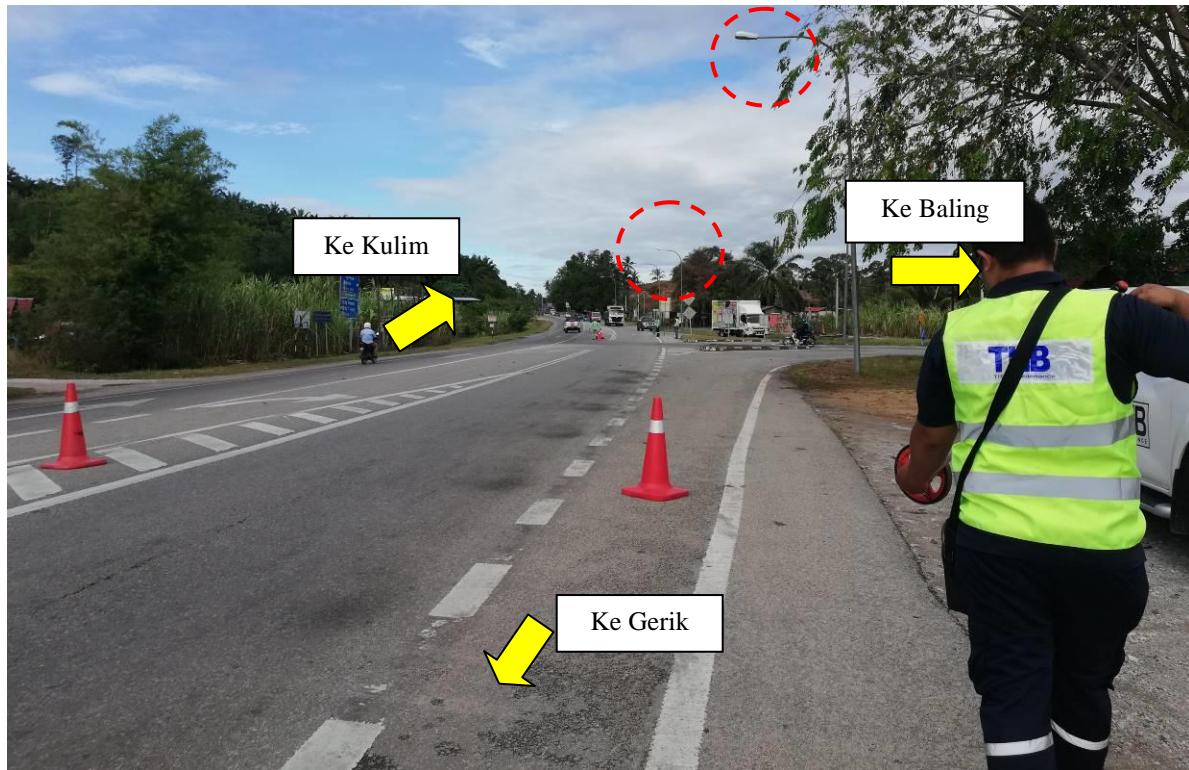
**Gambar 5:** Lampu jalan disediakan di laluan arah ke Gerik.

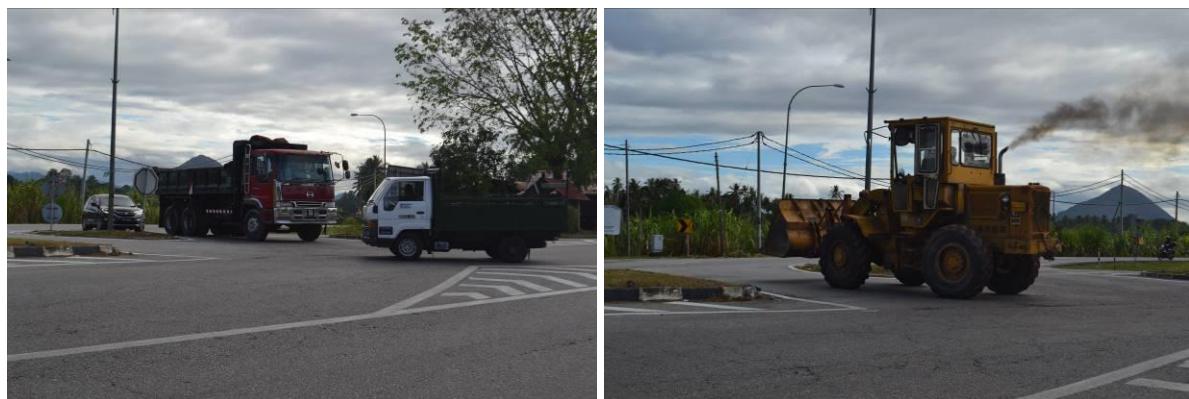
Pemerhatian di tapak turut mendapati terdapat kenderaan berat yang keluar / masuk ke simpang Kampung Landak. Didapati kenderaan berat agak sukar keluar dari simpang ke jalan utama kerana halaju kenderaan di laluan utama yang laju menyukarkan kenderaan berat keluar/masuk ke simpang Kampung Landak dengan lancar dan berisiko untuk bertembung dengan kenderaan di laluan utama yang memandu laju di persimpangan ini.

**Gambar 6:** Kenderaan berat memerlukan ruang dan masa yang mencukupi untuk keluar / masuk simpang.

Lampu isyarat diperlukan bagi membolehkan kenderaan keluar / masuk simpang dengan selamat dan mengurangkan kadar kemalangan langgar sebelah tepi.
