**LALUAN PERSEKUTUAN FT003 JALAN KOTA BHARU –
KUALA TERENGGANU, KM 48, PASIR PUTEH, KELANTAN**

**LAPORAN MEMPERELOK
KAWASAN BERBAHAYA 2020 - FASA 2**

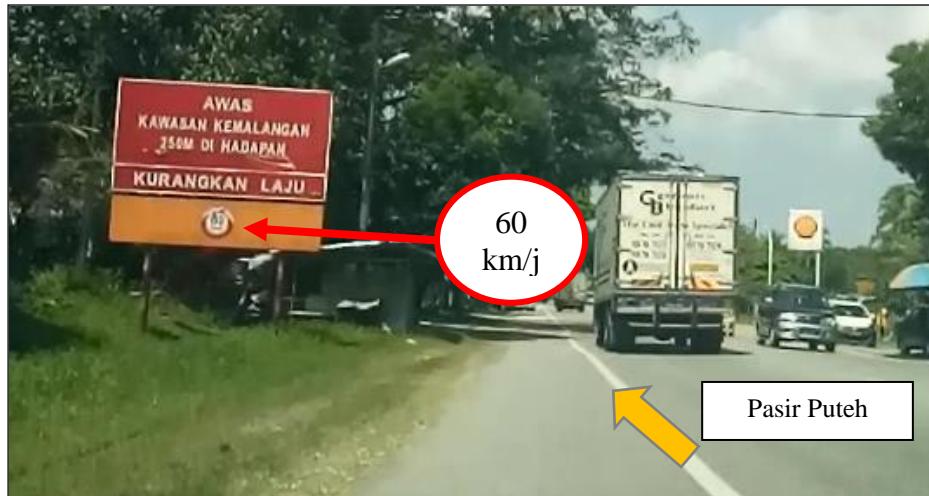
Hasil penelitian di tapak, lokasi *blackspot* berada dalam zon had laju 60km/j. Sila rujuk **Gambar 1**.

Gambar 1: Papan tanda had laju di lokasi

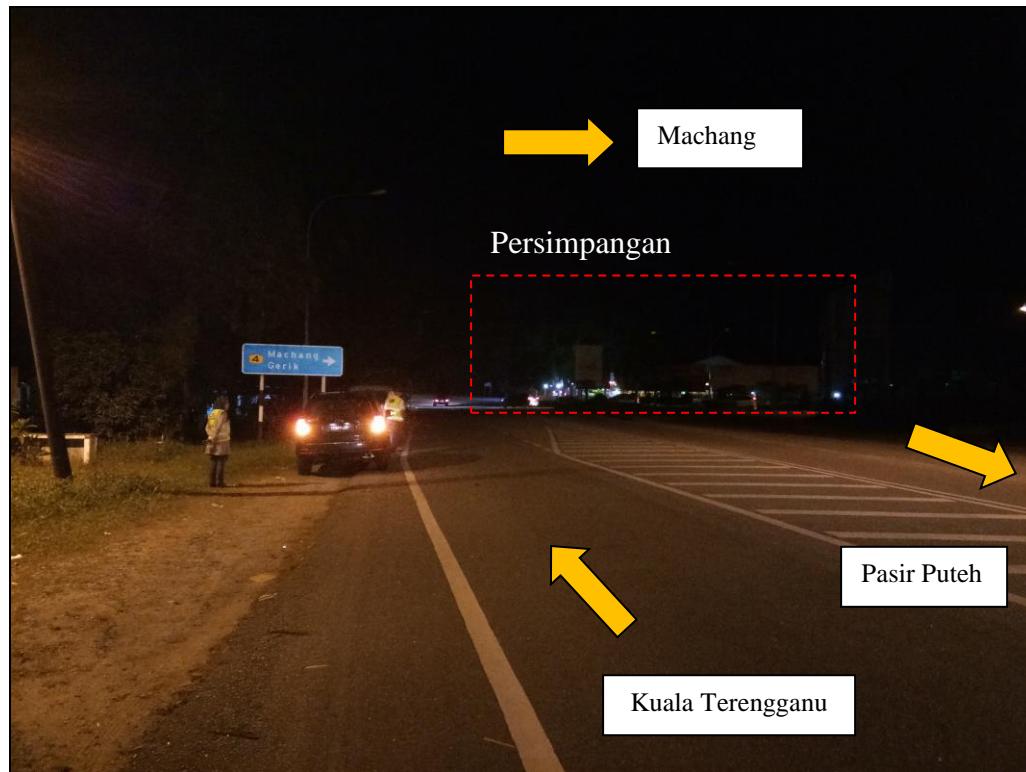
Collision diagram menunjukkan kesemua kemalangan adalah berlaku pada waktu malam. Hasil pemeriksaan di lokasi pada waktu malam mendapati bahawa kawasan *blackspot* adalah kurang pencahayaan sepertimana pada **Gambar 2** dan **Gambar 3**.

Gambar 3: Pencahayaan kurang di Persimpangan T
(dari arah Pasir Puteh)

Memandangkan terdapat lima (5) kemalangan berlaku pada waktu malam disebabkan oleh pencahayaan yang tidak mencukupi, tambahan pemasangan lampu jalan di median adalah dicadangkan. Bagi lampu jalan yang tidak berfungsi, penyelenggaraan haruslah dibuat bagi memastikan lampu jalan berfungsi dengan baik dan memberi pencahayaan yang mencukupi.

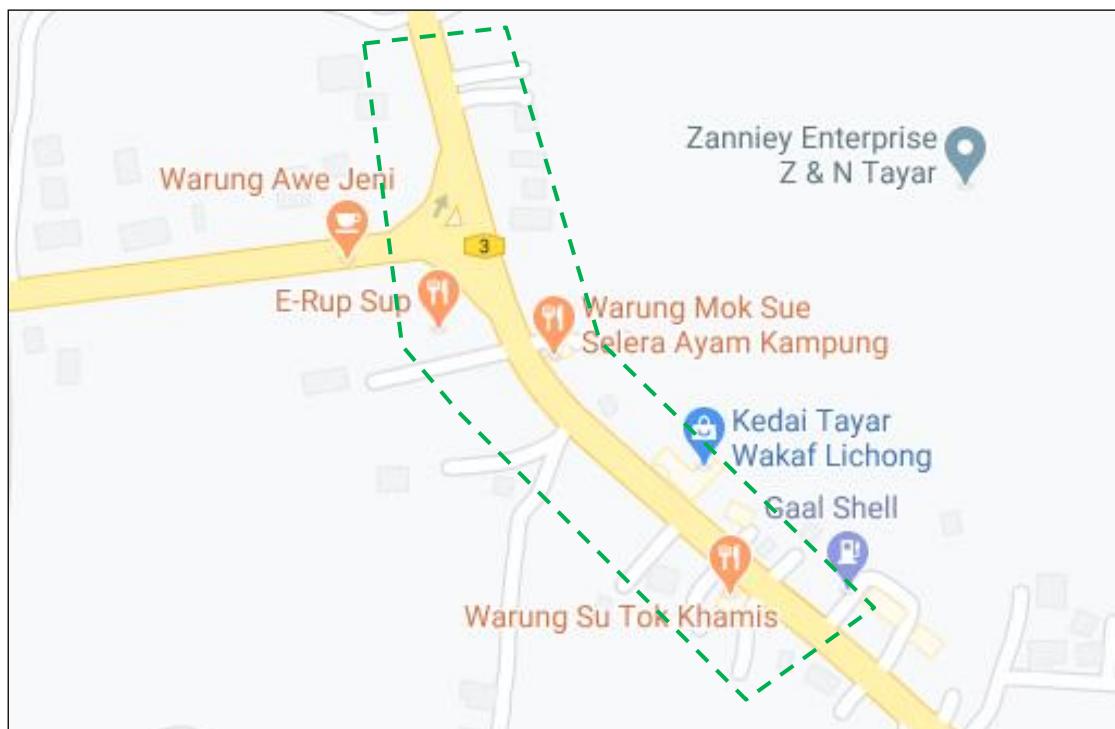
Berdasarkan pemerhatian di tapak, perlanggaran mungkin berlaku disebabkan oleh tiada kawalan akses di sepanjang jajaran di kedua-dua arah. **Rajah 5.2** menunjukkan terdapat akses keluar dan masuk seperti dari stesen minyak Shell, rumah kediaman, kedai makan dan bengkel tayar ke jalan FT003.

Rajah 5.2: Akses di sepanjang jajaran di kawasan *blackspot*

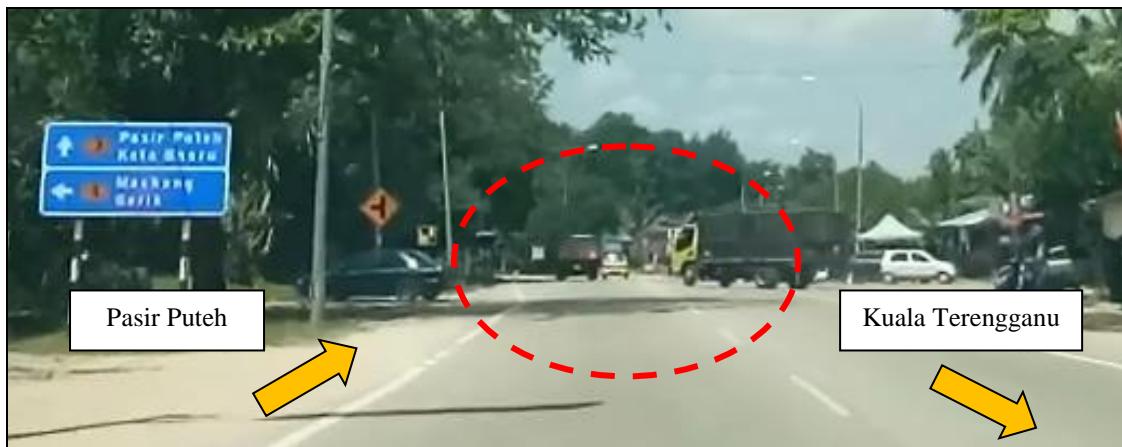
Hal tersebut menyebabkan banyak aktiviti seperti merentasi laluan FT 003 ke simpang bertentangan ataupun membuat pusingan-U secara tidak terkawal oleh pengguna jalan raya di sepanjang jajaran tersebut. (Rujuk **Gambar 5**).

Berdasarkan kepada *collision diagram*, terdapat satu (1) kes kemalangan jenis perlanggaran *side collision* berlaku disebabkan oleh pemandu kereta dari arah Kuala Terengganu membuat pusingan-U untuk ke stesen minyak Shell.

Gambar 5: Tiada kawalan akses keluar dan masuk ke FT003
(dari arah Kuala Terengganu)

Penyediaan persimpangan berlampau isyarat yang lengkap termasuk pemasangan *median* dan papan tanda yang bersesuaian dicadangkan di kawasan persimpangan bagi memberi panduan laluan kepada pengguna jalan raya untuk keluar dan masuk ke persimpangan.
