BAPKJ/BS-KPI/2020/59(R)

**LALUAN PERSEKUTUAN 7 (FT007), SEKSYEN 54.1,
JALAN KANGAR – PADANG BESAR, NEGERI PERLIS**

**LAPORAN MEMPERELOK
KAWASAN BERBAHAYA 2020**

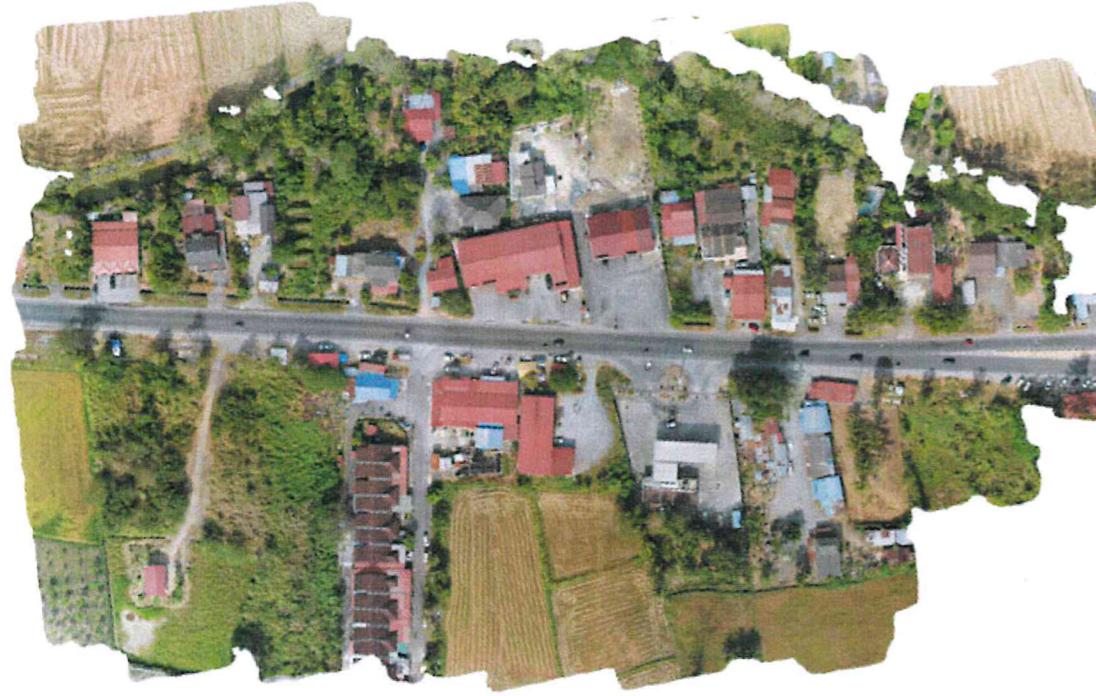
Rajah 3a: Jalan sedia ada di tapak menggunakan 3D Mapping dari drone.

Jalan sedia ada di lokasi *blackspot* bagi Laluan FT007 Seksyen 54.1 adalah seperti di Rajah 3.

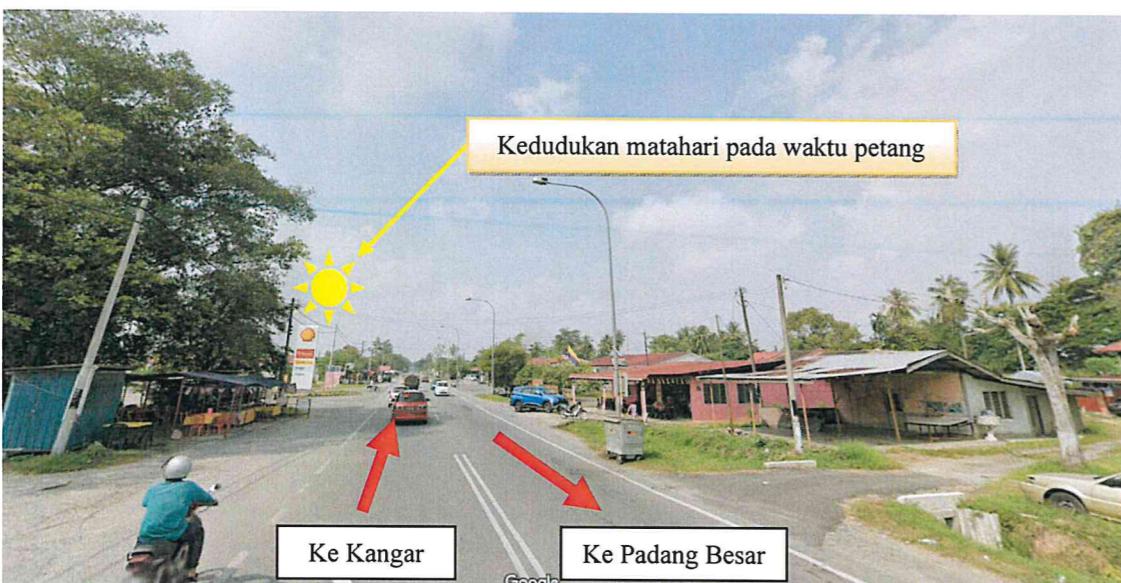
Berdasarkan *collision diagram* (Lampiran C) dan lawatan tapak, kemalangan **Langgar Sebelah Tepi** mungkin berlaku disebabkan oleh kedudukan jalan dari arah Padang Besar ke Kangar menghadap matahari terbenam telah menganggu penglihatan pemandu kenderaan terutamanya kemalangan tersebut berlaku pada waktu petang sekitar jam 4.00 petang sehingga 07.30 petang. Keadaan tersebut telah menghadkan jarak penglihatan pemandu ke arah Kangar untuk memberi tumpuan kepada kenderaan yang melintas atau bergerak dihadapannya. Merujuk ulasan borang Pol. 27, kemalangan berlaku dimana motosikal dari arah Kangar ingin memblok masuk ke Stesen Minyak Shell dilanggar oleh kenderaan dari arah hadapan yang bergerak lurus telah menyebabkan pelanggaran jenis langgar sebelah tepi.

Gambar 1: Keadaan sekitar di kawasan tersebut yang lapang dan tidak banyak pokok yang tinggi untuk menghalang cahaya matahari yang menyebabkan silau.

Berdasarkan kajian yang telah dilakukan, didapati terdapat isu kedudukan jalan dari arah Padang Besar ke Kangar menghadap matahari terbenam menyebabkan penglihatan pengguna terganggu atau silau. Bagi langkah pembaikan di persimpangan tersebut, dicadangkan untuk menambah satu lorong “*storage lane*” bagi pengguna yang membekok masuk ke simpang stesen minyak shell tersebut. Penambahan storage lane tersebut bertujuan untuk memberi ruang kepada pengguna yang ingin membekok dan “*reaction time*” yang lebih panjang bagi kenderaan yang ingin meneruskan perjalanan. Selain daripada itu, dicadangkan agar mengecat “*ghost island*”, “*paved shoulder marking*”, “*chevron hatching diverging traffic*” dan “*pavement direction arrows*” juga dilakukan di simpang tersebut supaya dapat membantu perubahan traffik di perempangan tersebut. Pemasangan set Jalur Rentas Kuning Amaran /” *Yellow Tranverse Bar*” jenis anti gelincaran (anti-skid) diletakkan di sebelum persimpangan tersebut dari kedua-dua arah supaya dapat membantu kawalan redaan traffik dan memberi amaran kepada pemandu untuk memperlahangkan kenderaan sebelum persimpangan.

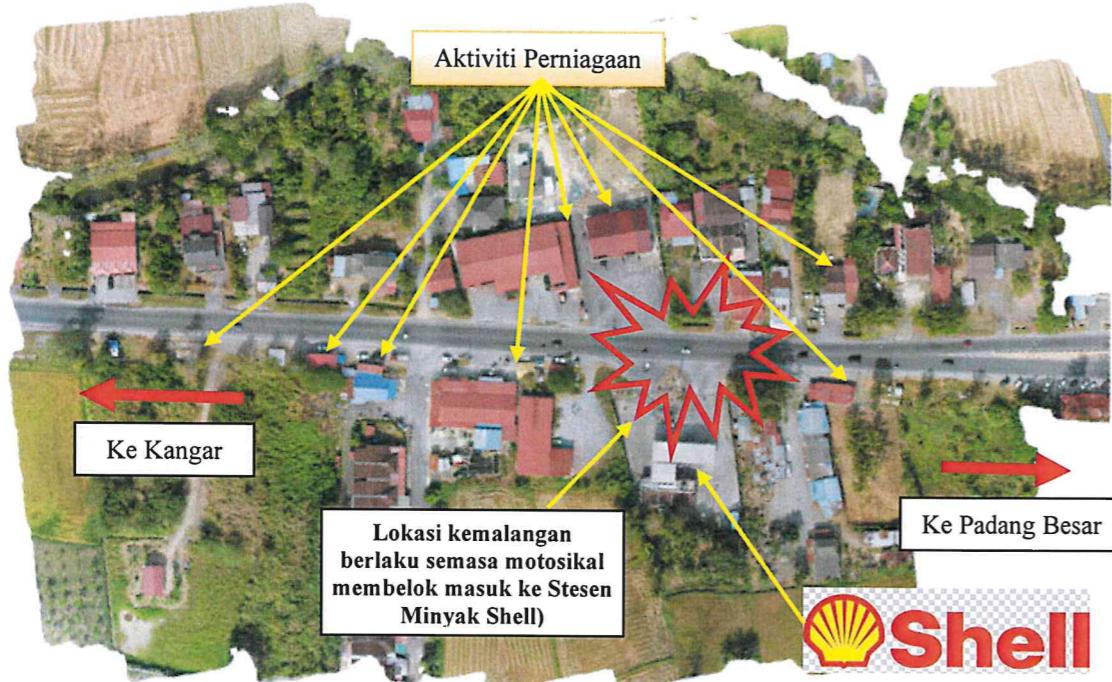
Lawatan di tapak mendapati terdapat banyak aktiviti perniagaan di sepanjang bahu jalan tersebut dan terdapat gerai-gerai tersebut berada di dalam kawasan ROW jalan. Keadaan tersebut telah menyebabkan kebanyakkan kenderaan diletakkan di bahu jalan terutamanya pada hujung minggu kerana kawasan tersebut menjadi tumpuan peniaga

untuk berniaga. Selain itu, pemerhatian di tapak mendapati banyak akses (akses persendirian, akses komersial, dan lain-lain) sepanjang kawasan tersebut dan aktiviti pengguna jalan raya untuk keluar masuk simpang adalah tinggi. Perkara ini berpotensi berlakunya pelanggaran jenis tepi (rujuk Gambar 2).

Gambar 2: Terdapat aktiviti perniagaan di bahu jalan dan banyak akses di kawasan tersebut.

Terdapat berapa isu juga ditemui di tapak seperti terdapat banyak akses/simpang dan aktiviti perniagaan di bahu jalan. Bagi mengelakkan kenderaan meletakkan kenderaan di bahu jalan sebelum dan selepas simpang tersebut, dicadangkan untuk memasang *kerb/walkway* dengan perlu mengambilkira sistem pengaliran air dari jalan ke longkang.
