KERAJAAN MALAYSIA
JABATAN KERJA RAYA MALAYSIA

**LALUAN PERSEKUTUAN 008 (FT008), SEKSYEN 51.4,
JALAN BENTONG -GUA MUSANG, DAERAH RAUB,
PAHANG**

**LAPORAN MEMPERELOK
KAWASAN BERBAHAYA 2021**

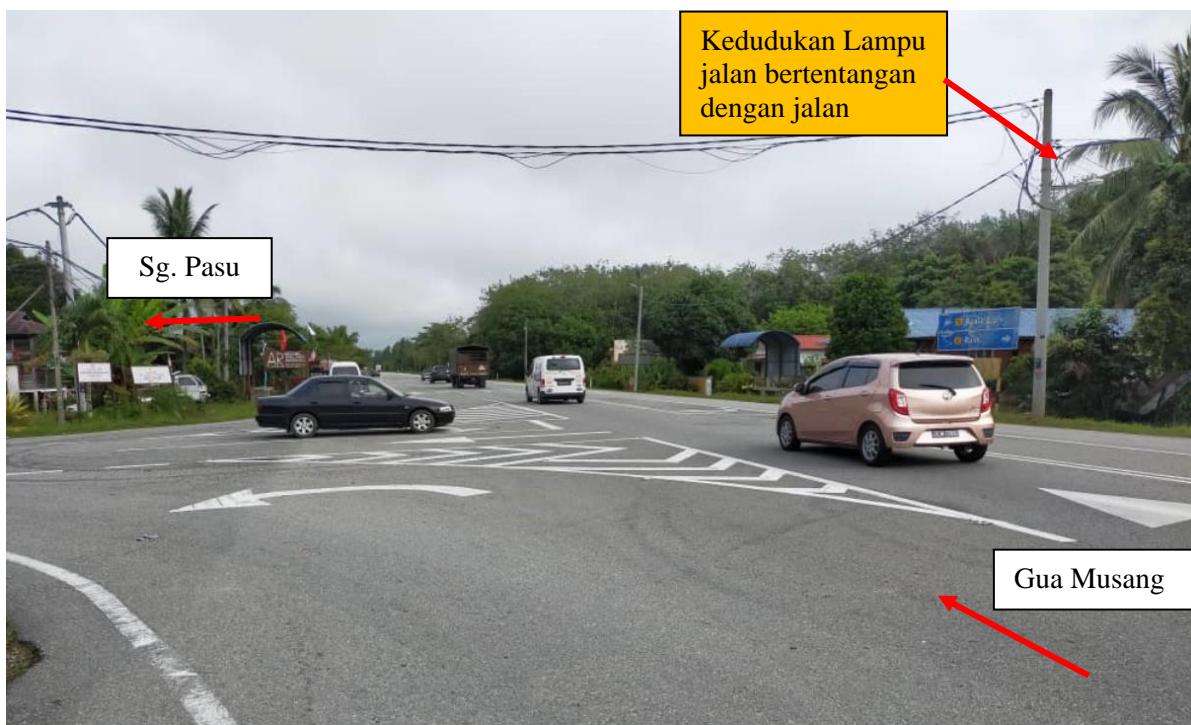
Selain itu, berdasarkan pemerhatian lampu jalan hanya disediakan di beberapa lokasi pada kawasan persimpangan serta terdapat kedudukan lampu jalan bertentangan dengan jalan dan disediakan untuk akses persendirian (rujuk Gambar 5). Oleh itu, ianya menyumbang kepada kurang pencahayaan pada waktu malam. Kawasan ini berpotensi berlakunya kemalangan sekiranya kurang penyediaan dari segi perabot jalan yang boleh membantu meningkatkan tahap delinasi jalan.

Gambar 5: Pandangan ke arah Gua Musang
