JABATAN KERJA RAYA MALAYSIA

LAPORAN MEMPERELOK KAWASAN MERBAHAYA DI LALUAN PERSEKUTUAN
FT007, KM 8 - 9, JALAN KANGAR-ALOR SETAR, PERLIS

LAPORAN MEMPERELOK KAWASAN BERBAHAYA 2019

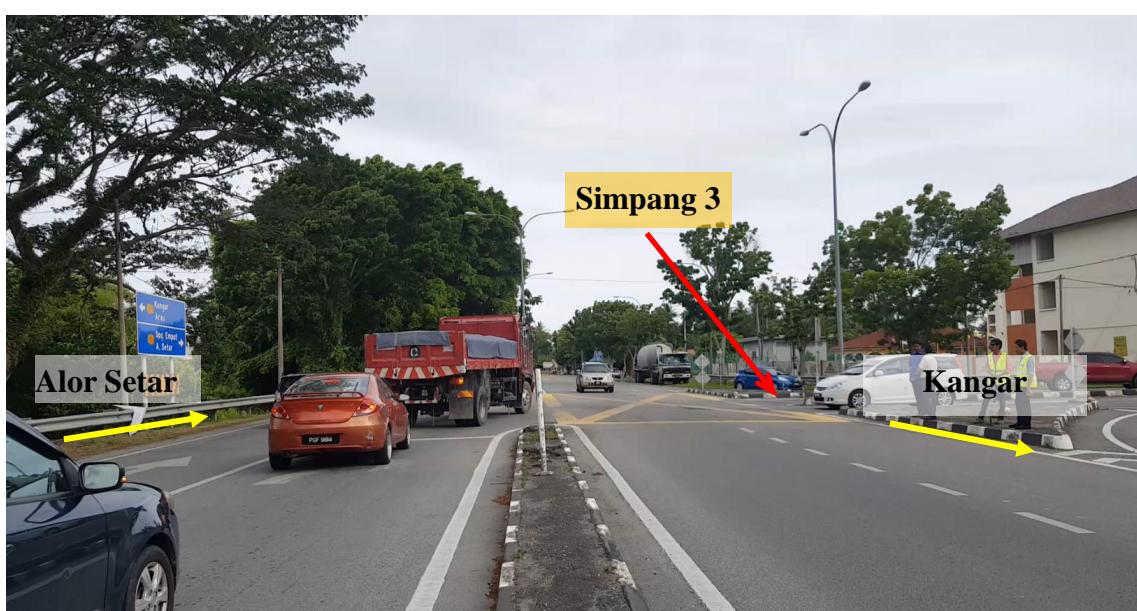
Pemerhatian di tapak mendapati aktiviti keluar dan masuk ke simpang tiga dari kedua arah iaitu arah Kangar dan Alor Setar pada waktu puncak adalah tinggi di lokasi tersebut dan aktiviti tersebut mengambil masa yang lama antara 15 saat ke 40 saat bagi mendapatkan *gap* yang selamat. Selain itu, kenderaan juga dilihat dipandu laju kerana jajaran jalan di lokasi tersebut adalah lurus. Perkara ini berpotensi berlakunya perlanggaran jenis Langgar Tepi dari kedua arah ketika aktiviti keluar dan masuk di simpang tersebut. (rujuk Gambar 1).

Gambar 1: Aktiviti keluar masuk simpang yang tinggi dari arah Kangar

Berdasarkan kajian yang telah dilakukan, terdapat beberapa isu yang ditemui di tapak dan antaranya adalah *inadequate gaps* bagi kenderaan keluar dan masuk dari simpang tiga tersebut. Bagi mengatasi masalah tersebut maka adalah dicadangkan untuk menyediakan simpang tiga berlampau isyarat mengikut kesesuaian di tapak dan spesifikasi JKR terkini. Selain itu, dengan menyediakan simpang tiga berlampau isyarat ini, isu papan tanda yang menghalang pandangan pemandu tidak akan wujud kerana pergerakan pemandu adalah berdasarkan *phasing* lampu isyarat tersebut. Dicadangkan juga untuk menyediakan *Pedestrian Crossing with Push Button* di persimpangan bagi mengambil kira pejalan kaki di lokasi tersebut.

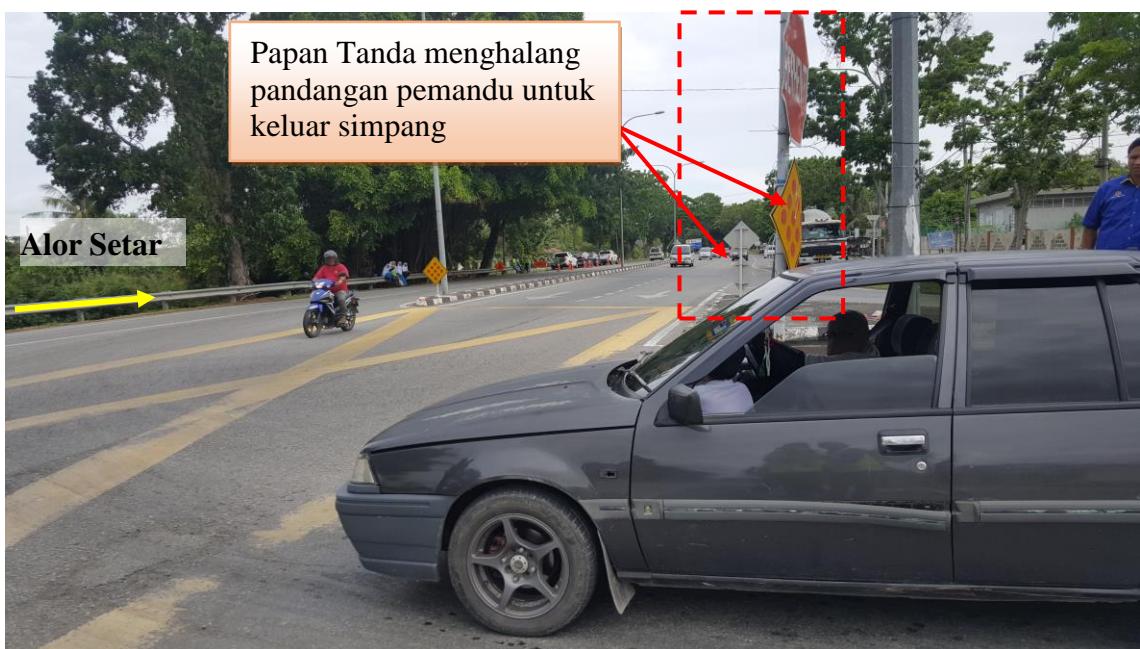
Berdasarkan *Stick Diagram* terdapat tiga (3) kes pelanggaran jenis Langgar Tepi. Ini disebabkan oleh kedudukan papan tanda yang rendah di persimpangan menyebabkan jarak penglihatan yang terhad kepada pengguna jalan raya kerana menghalang pandangan pengguna jalan raya untuk keluar atau masuk simpang tiga tersebut. Semasa lawatan tapak, didapati pengguna jalan raya terpaksa memberhentikan kenderaan di hadapan garisan berhenti untuk memastikan pandangan mereka tidak terhalang dan mendapatkan jarak yang selamat untuk keluar dari simpang tiga tersebut. Apabila kenderaan berada di hadapan garisan berhenti, pengguna jalan raya terutamanya penunggang motosikal tidak menyedari kewujudan kenderaan tersebut kerana kedudukan papan tanda yang menghalang pandangan dan akhirnya pelanggaran Jenis Langgar Tepi berlaku. (rujuk Gambar 2, Gambar 3 dan Gambar 4)

Gambar 2: Kenderaan yang memberhentikan kenderaan di hadapan garisan berhenti

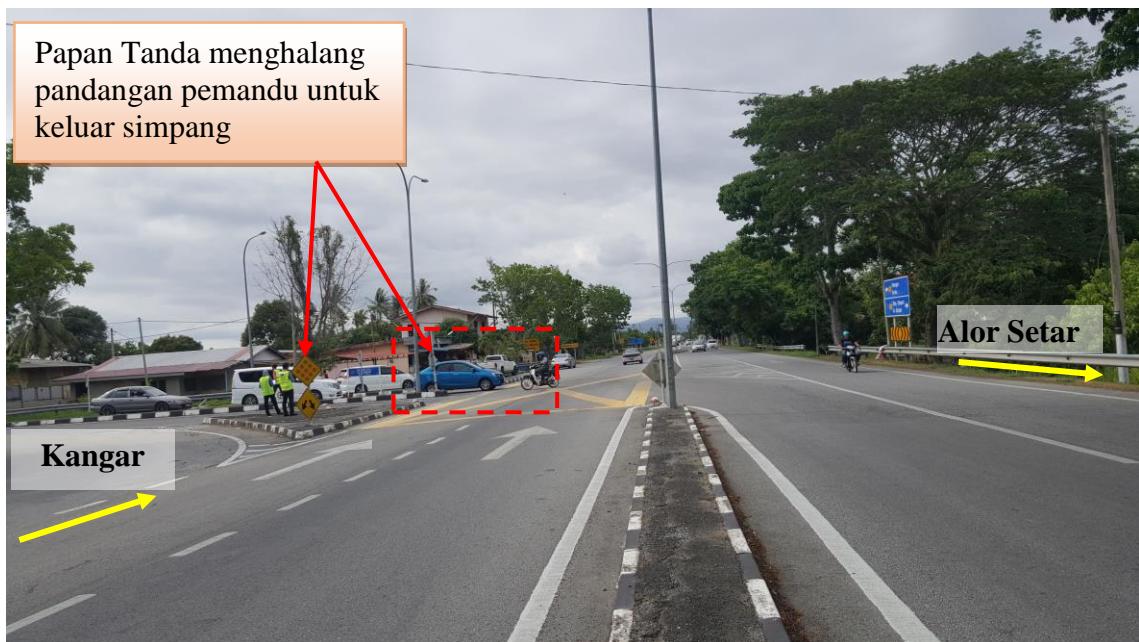
Gambar 3: Kenderaan yang memberhentikan kenderaan di hadapan garisan berhenti

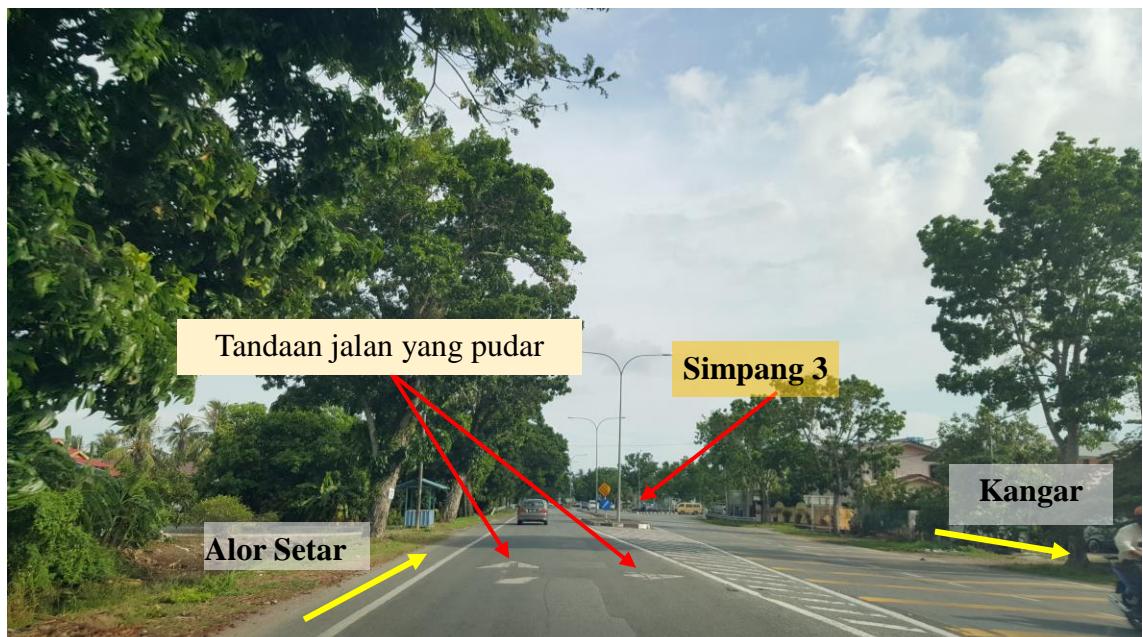
Selain itu, berdasarkan lawatan tapak, tandaan jalan yang telah pudar dan kekurangan tandaan jalan boleh menyebabkan kekeliruan kepada pengguna jalan raya dan mendorong kepada berlakunya kemalangan jenis Terbiasa kerana tiada panduan lorong kepada pengguna jalan raya. Tandaan jalan hendaklah sentiasa diselenggara dan mencukupi untuk memberi makluman kepada pengguna jalan raya bahawa terdapat perubahan lorong di hadapan. (rujuk Gambar 5 dan Gambar 6)

Gambar 5: Tandaan jalan yang pudar

Selain itu, dicadangkan untuk mengecat semula tandaan jalan yang telah pudar dan memasang tandaan jalan (*arrow*) di lokasi yang bersesuaian bagi meningkatkan delinasi terutama pada waktu malam dan hujan lebat dan sebagai panduan kepada pengguna jalan raya. Dicadangkan agar lokasi tersebut dilengkapi dengan papan tanda dan papan tanda amaran awalan persimpangan bagi meningkatkan tahap keselamatan pengguna jalan raya dan penduduk sekitar mengikut spesifikasi JKR terkini.

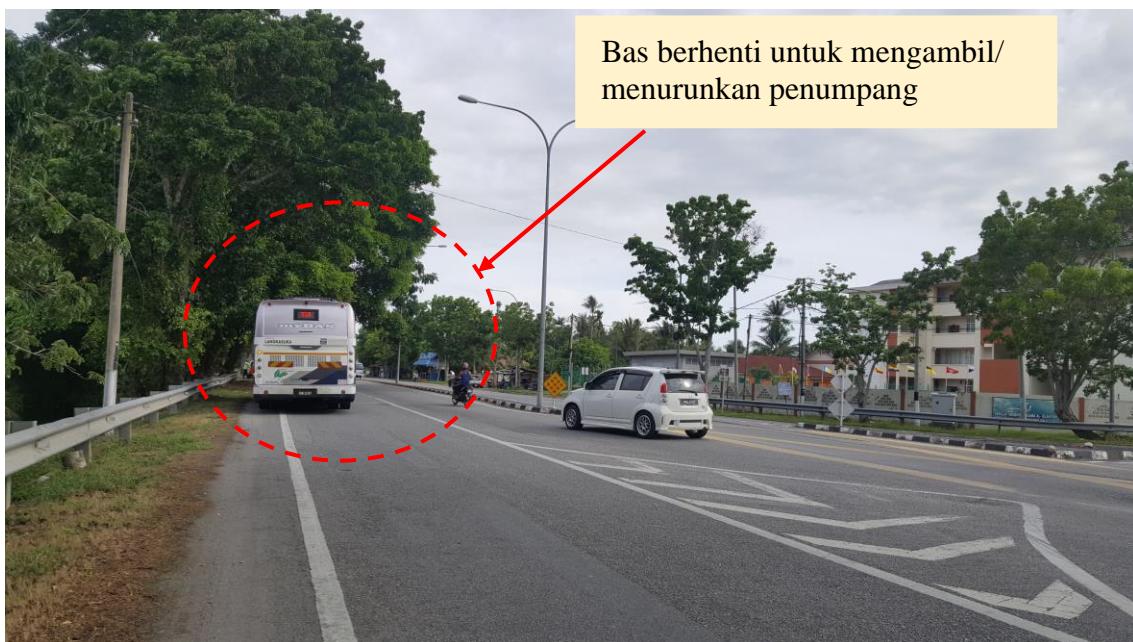
Terdapat juga aktiviti bas yang mengambil dan menurunkan penumpang di lorong jalan menghala ke Alor Setar kerana tiada kawasan yang mencukupi. Keadaan ini boleh menyebabkan kemalangan jenis Langgar Belakang dan Langgar Tepi berlaku. (rujuk gambar 9)

Gambar 9: Bas berhenti untuk mengambil/ menurunkan penumpang
