JABATAN KERJA RAYA MALAYSIA

**LAPORAN MEMPERELOK KAWASAN MERBAHAYA DI
LALUAN PERSEKUTUAN 134 (FT134), SEKSYEN 9.15, JALAN
PENGKALAN KUBOR-KOTA BHARU, TUMPAT, KELANTAN**

LAPORAN MEMPERELOK KAWASAN BERBAHAYA 2020

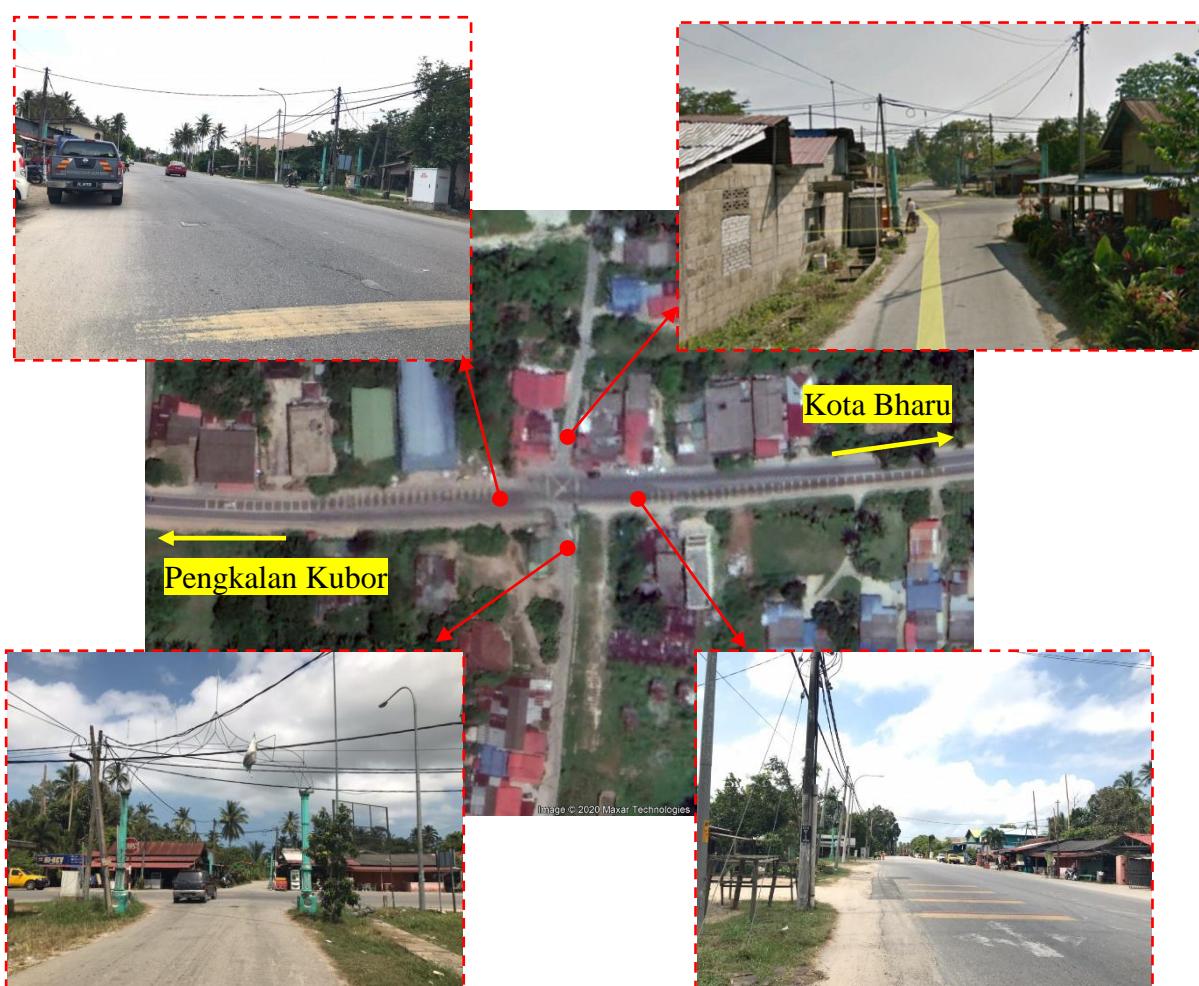
Gambar 1: Keadaan di persimpangan

Merujuk data kemalangan yang diperolehi dan *collision diagram* dapat disediakan seperti di **Lampiran C**. Cadangan penambahbaikan lokasi *blackspot* juga adalah berdasarkan kepada Data POL27 dan pemerhatian di tapak. Lawatan tapak telah diadakan pada 28 Januari 2020 pada waktu malam dan 29 Januari 2020 pada waktu siang.

Berdasarkan kajian yang telah dilakukan, terdapat beberapa isu yang ditemui di tapak dan antaranya adalah *improper at-grade unsignalised junction* yang dilihat mempunyai trafik yang sibuk. Bagi menambahbaik simpang empat tersebut dicadangkan untuk menyediakan *proper unsignalised junction* yang merangkumi *storage lane* beserta papan tanda yang bersesuaian berdasarkan Arahan Teknik Jalan.

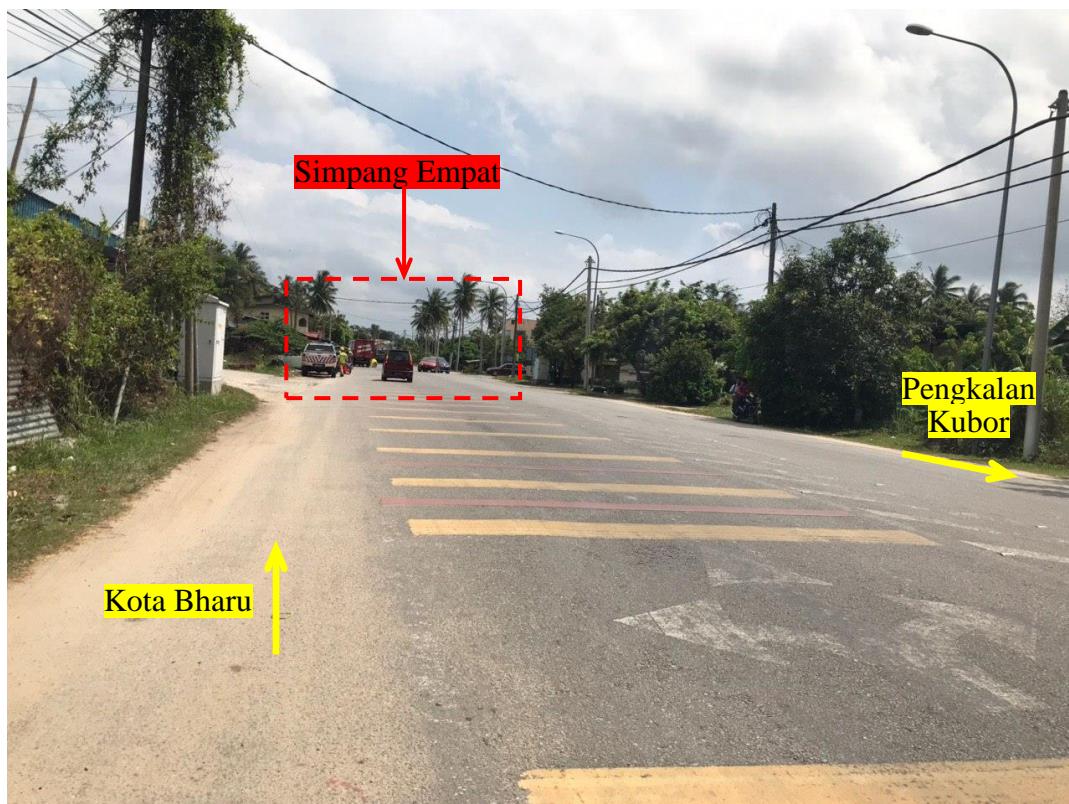
Berdasarkan pemerhatian di tapak, tiada papan tanda-papan tanda dan papan tanda amaran yang berada menghampiri simpang empat (lokasi *blackspot*) tersebut. Jika papan tanda-papan tanda dan juga papan tanda amaran mencukupi disediakan, maka ia dapat mengurangkan risiko berlakunya kemalangan. Ini kerana, ia dapat memberi maklumat berhubung kewujudan simpat empat tersebut, keadaan sebenar jalan tersebut yang mana mempunyai banyak akses yang tidak terkawal dan akan membuat pengguna jalan raya tersebut lebih berhati-hati. Gambar 5 dan Gambar 6

Gambar 5: Tiada papan tanda menghampiri simpang dari arah Pengakalan Kubor

Dicadangkan agar lokasi tersebut dilengkapi dengan papantanda amaran awalan persimpangan bagi meningkatkan tahap keselamatan pengguna jalan raya dan penduduk sekitar.

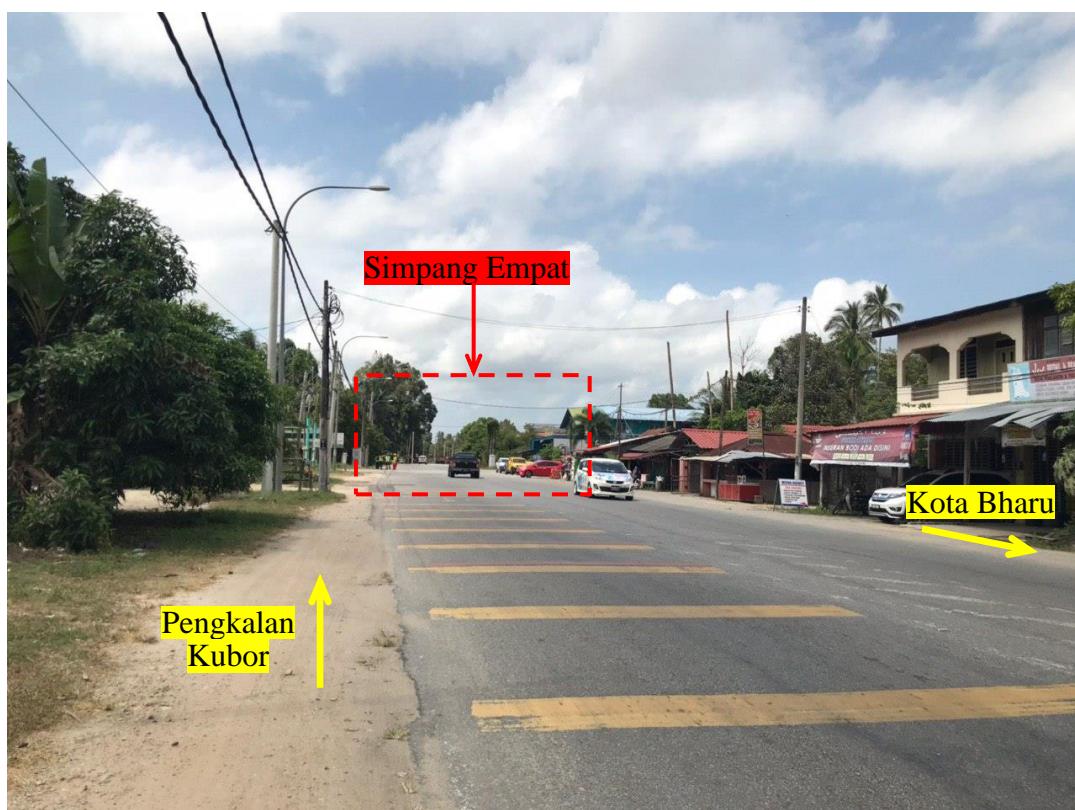
Gambar 6: Tiada papan tanda menghampiri simpang dari arah Kota Bharu
