JABATAN KERJA RAYA MALAYSIA

LAPORAN MEMPERELOK KAWASAN MERBAHAYA DI LALUAN PERSEKUTUAN
3 (F0003), SEKSYEN 600, JALAN KUALA TERENGGANU – KOTA BHARU, DAERAH
SETIU, TERENGGANU (SELEKOH KAMPUNG RAHMAT)

LAPORAN MEMPERELOK KAWASAN BERBAHAYA 2019

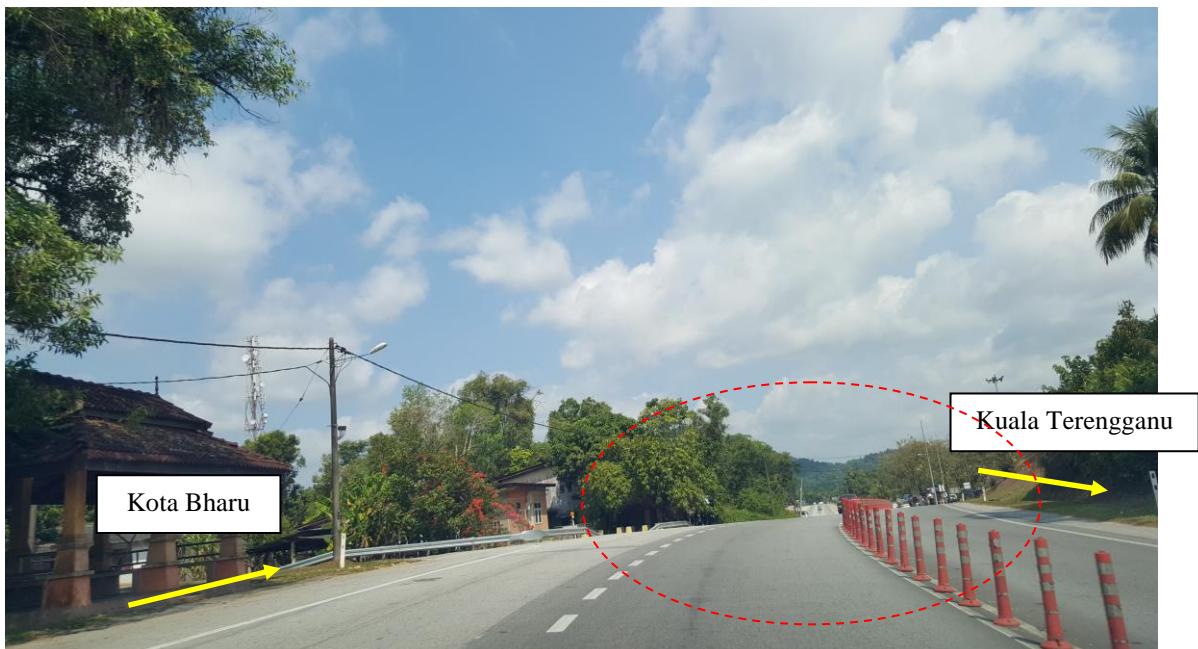
Berdasarkan lawatan tapak, lokasi tersebut berada di kawasan selekoh dan perlanggaran jenis Terbabas mungkin berlaku disebabkan oleh jarak penglihatan yang terhad dari kedua-dua arah (rujuk Gambar 2 dan Gambar 3) dan juga berkemungkinan faktor nilai *skid resistance* pada permukaan jalan adalah rendah. (rujuk Gambar 4)

Gambar 2: Jarak penglihatan yang terhad (Arah dari Kuala Terengganu)

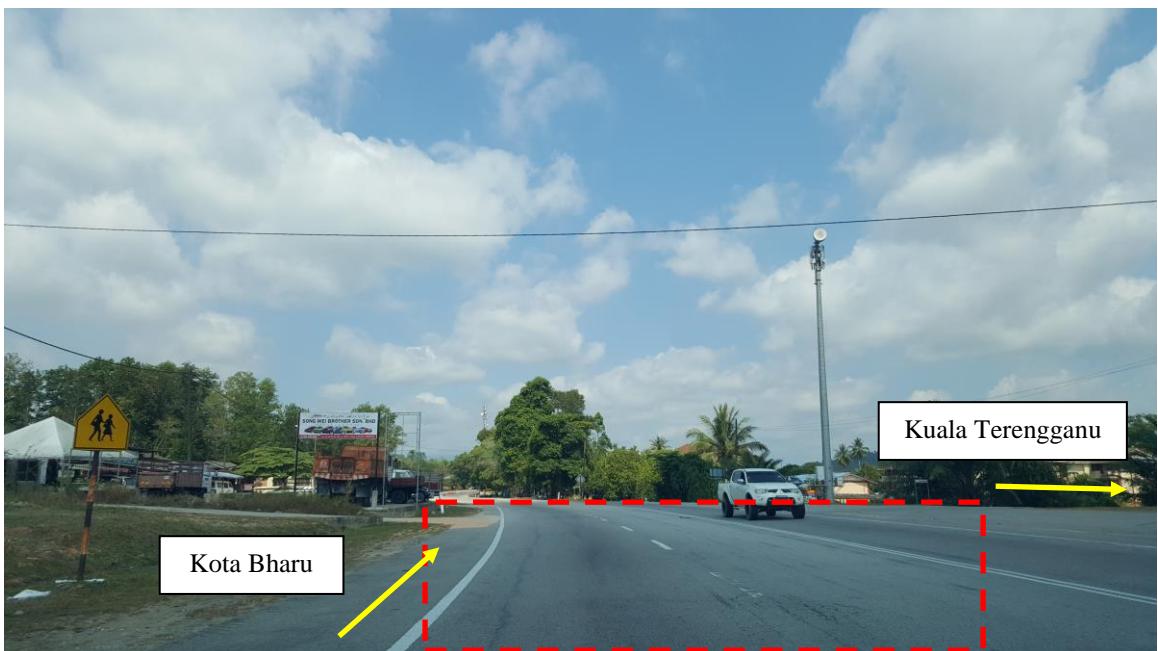
Gambar 4: Kerosakan pada permukaan jalan (Arah dari Kuala Terengganu)

Selain itu, dicadangkan penambahbaikan permukaan jalan dan bahu jalan yang rosak bagi meningkatkan tahap *skid resistance* agar menepati sekurang-kurangnya 45 SRV (*Skid Resistance Value*). Hendaklah juga memastikan tidak terdapat pasir atau tanah di bahu jalan berturap kerana menyebabkan kenderaan yang berhenti secara tiba-tiba di bahu jalan boleh hilang kawalan atau terbabas terutama kepada pengguna motosikal.

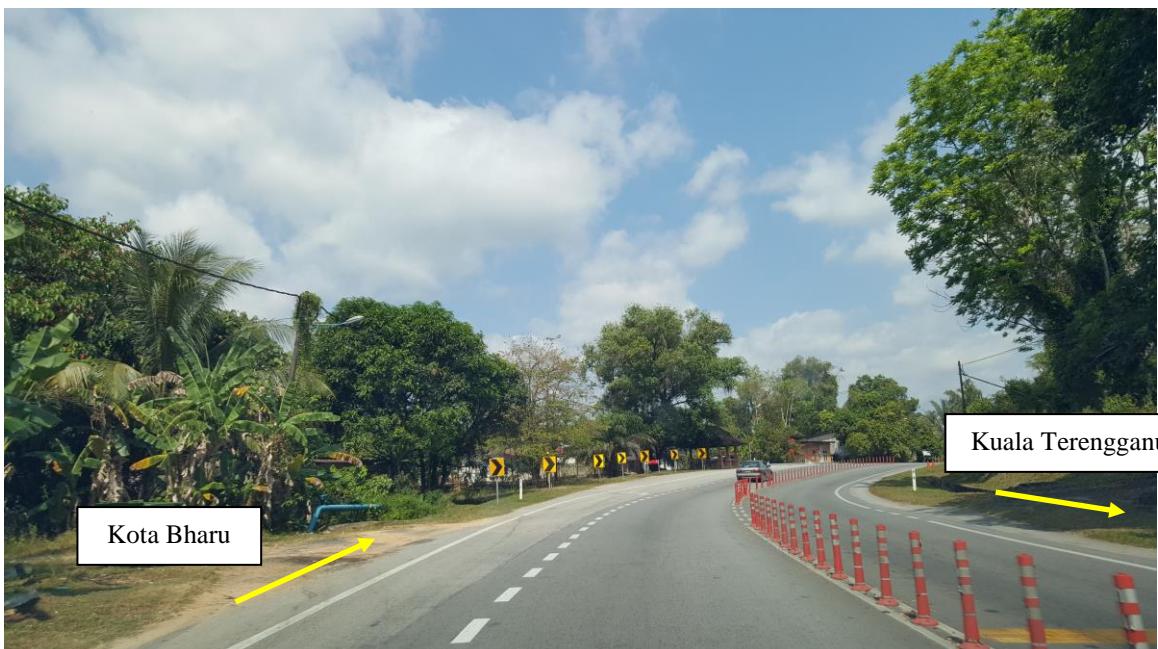
Berdasarkan lawatan tapak juga, perlanggaran jenis Terbabas mungkin berlaku disebabkan oleh kurangnya papan tanda , tandaan jalan yang pudar, tiada tandaan jalan (*arrow*), delinasi yang kurang baik dan berdasarkan borang POL 27 kurangnya pencahayaan pada waktu malam. (rujuk Gambar 5 dan Gambar 6)

Gambar 5: Tiada tandaan jalan (*arrow*) (Arah dari Kuala Terengganu)

Tandaan jalan yang telah pudar dicadangkan untuk dicat semula dan memasang tandaan jalan (*arrow*) di lokasi yang bersesuaian bagi meningkatkan delinasi terutama pada waktu malam dan hujan lebat. Selain itu, dicadangkan untuk memasang *Retro Reflective Pavement Marker (RRPM)* di garisan tepi jalan dan garisan tengah jalan yang tiada *Flexible Post*.

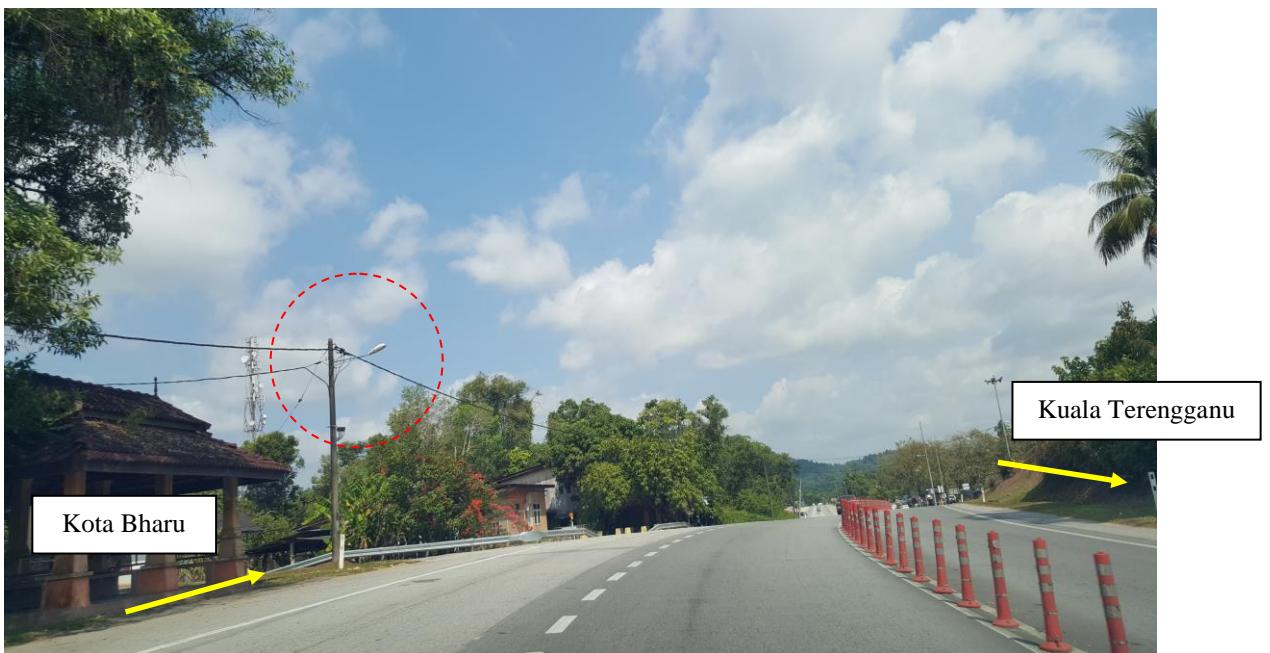
Gambar 6: Kurang delinasi dan hanya terdapat lampu jalan di sebelah kiri jalan sahaja untuk 3 lorong (Arah dari Kuala Terengganu)

Merujuk *stick diagram* juga terdapat tiga (3) kes kemalangan yang berlaku pada waktu malam dan dikhuatiri tahap pencahayaan yang rendah pada waktu malam adalah antara punca kemalangan. Adalah dicadangkan untuk meningkatkan pencahayaan lampu jalan untuk memberi *visibility* yang baik pada waktu malam di kawasan selekoh tersebut dan memasang Lampu Kuning Amaran (*Flasing Amber Light*).

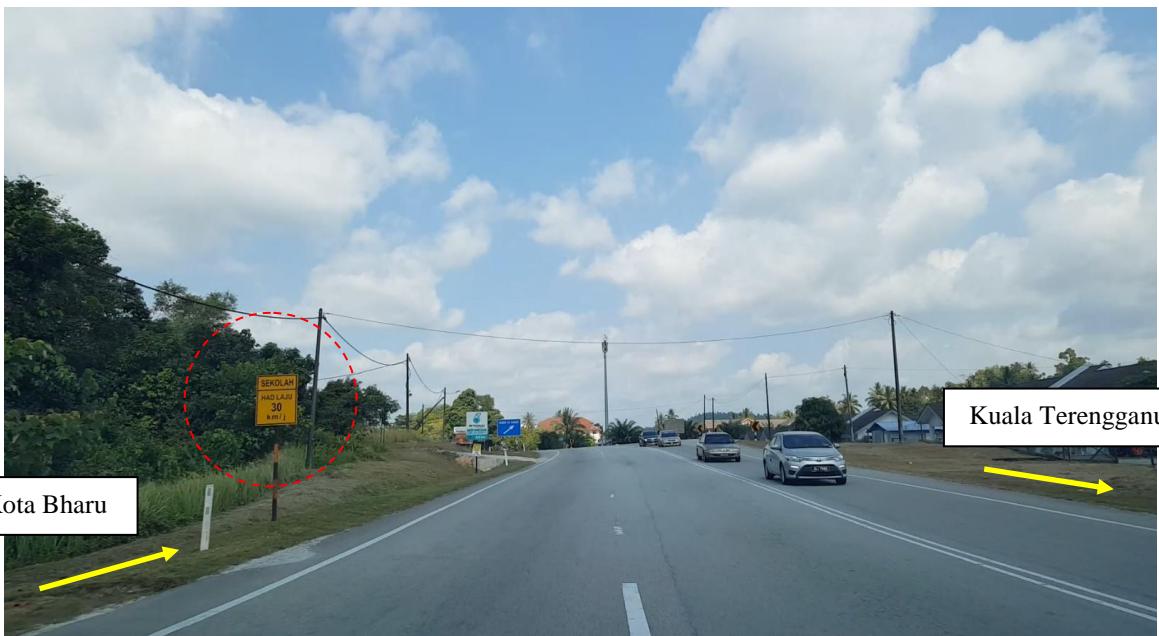
Selain itu, peningkatan risiko kemalangan berlaku apabila kenderaan dipandu laju di kawasan selekok seterusnya boleh menyebabkan kenderaan tersebut terbabas. Halaju yang ditetapkan oleh JKR di lokasi tersebut adalah 30km/j kerana berada di kawasan sekolah. Namun didapati pengguna jalan raya tidak mematuhi halaju tersebut walaupun telah dipasang *advisory speed sign* yang menunjukkan terdapatnya sekolah di hadapan. (rujuk Gambar 7)

Gambar 7: Advisory Speed Sign (Arah dari Kuala Terengganu)

Dicadangkan agar lokasi tersebut dilengkapi dengan papan tanda, papan tanda amaran awalan beserta lampu kuning amaran yang bersesuaian dan dicadangkan menggunakan chevron jenis solar bagi meningkatkan tahap keselamatan pengguna jalan raya dan penduduk sekitar.

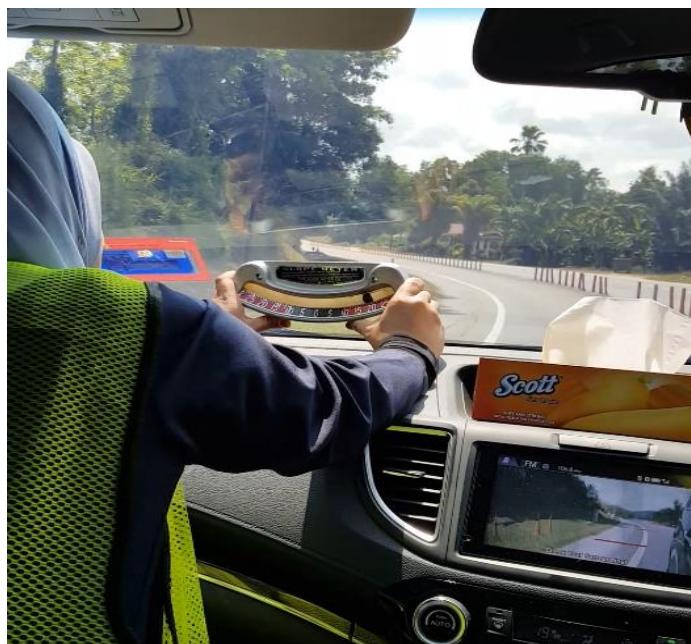
Ujian menggunakan *Ball Bank Indicator* juga dijalankan untuk menguji kesesuaian halaju pemanduan di kedua-dua arah selekoh tersebut. Namun, berdasarkan pemerhatian di tapak dan ujian pemanduan yang dijalankan rata-rata kemalangan jenis terbabas berlaku adalah disebabkan pemanduan yang melebihi 60km/h. (rujuk Gambar 8)

Gambar 8: Ujian *Ball Bank Indicator* di selekoh

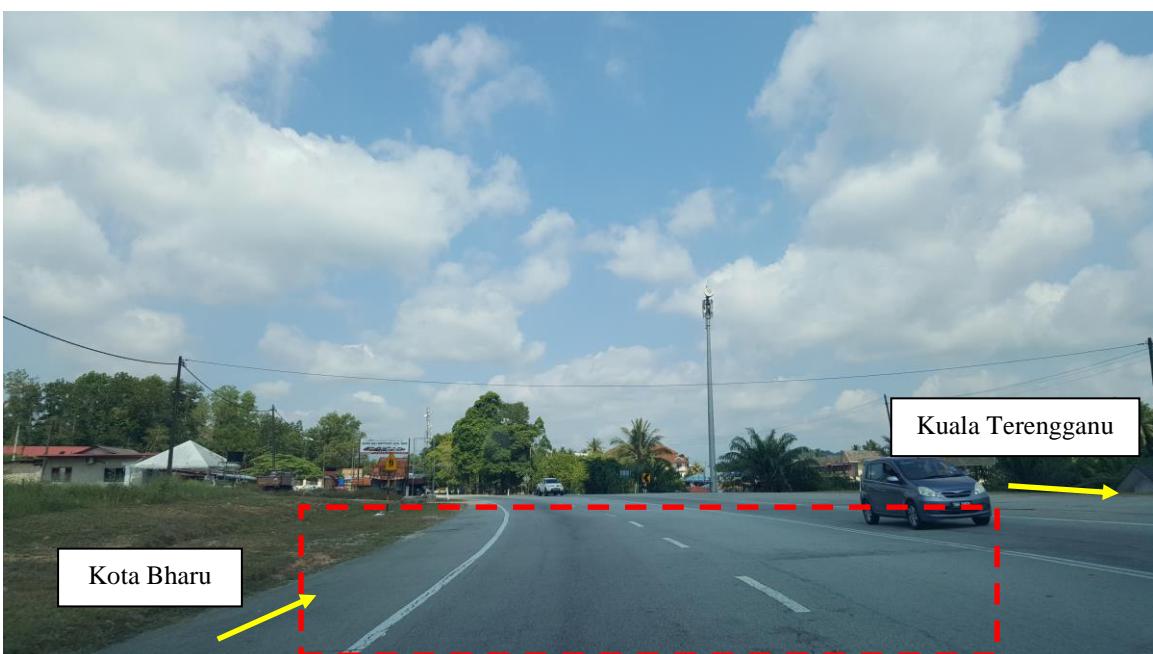
Pemerhatian di tapak juga mendapati, terdapat kerosakan pada permukaan jalan dan bahu jalan. Selain itu, terdapat pasir di atas bahu jalan yang boleh membahayakan kepada pengguna terutama penunggang motosikal yang sering menggunakan bahu jalan. (rujuk Gambar 10 dan Gambar 11)

Gambar 10: Permukaan jalan yang rosak (Arah dari Kuala Terengganu)
