LALUAN PERSEKUTUAN FT007 JALAN KANGAR – PADANG BESAR, SEKSYEN 55, DAERAH PADANG BESAR, NEGERI PERLIS

**LAPORAN MEMPERELOK
KAWASAN BERBAHAYA 2021**

MAC 2021

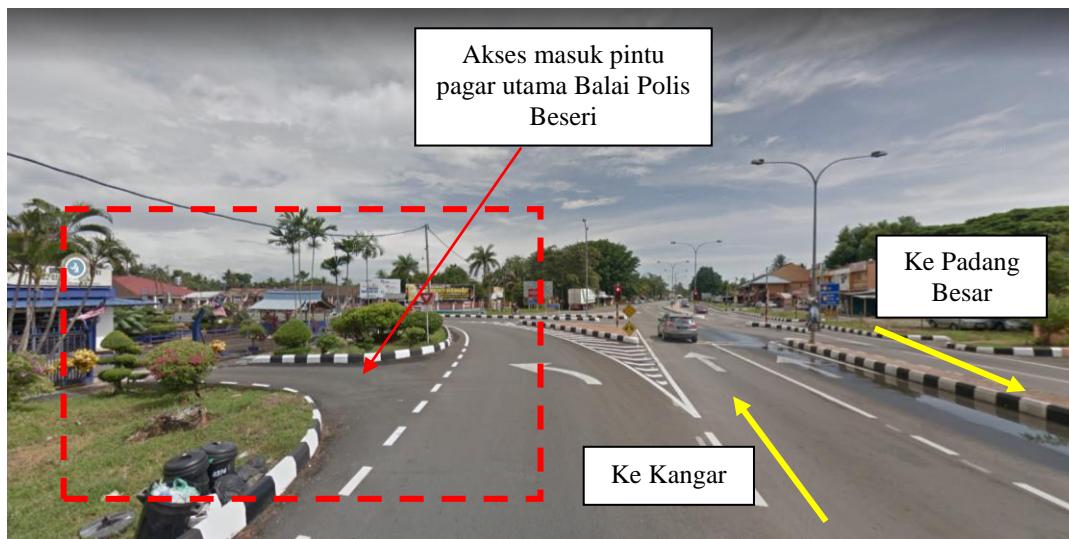
Gambar 1: Akses masuk pintu pagar utama Balai Polis Beseri

Selain itu, terdapat akses utama ke Balai Polis Beseri yang berada di *declaration lane* simpang tiga (3) berlampau isyarat. Keadaan ini boleh menyebabkan risiko berlakunya jenis perlanggaran Langgar Sebelah Tepi sekiranya terdapat kenderaan yang keluar dari akses balai polis secara tiba-tiba (rujuk **Gambar 1**).

Bagi memberi amaran kepada pemandu agar berwaspada dan memperlahangkan kelajuan di kawasan simpang tiga berlampau isyarat tersebut, pemasangan fasiliti redaan trafik seperti *Red Transverse Bar* dari arah Padang Besar adalah dicadangkan. Bagi meningkatkan keselamatan kepada pengguna jalan raya yang keluar dari akses, adalah dicadangkan untuk menyediakan garisan jalan *double line (one way no-passing zones)* untuk mengelak kenderaan daripada terus keluar ke laluan utama. Selain itu, bagi meningkatkan lagi tahap kesedaran pengguna jalan raya adalah dicadangkan pemasangan papan tanda amaran awal berserta dengan *amber light* dari kedua-dua arah.

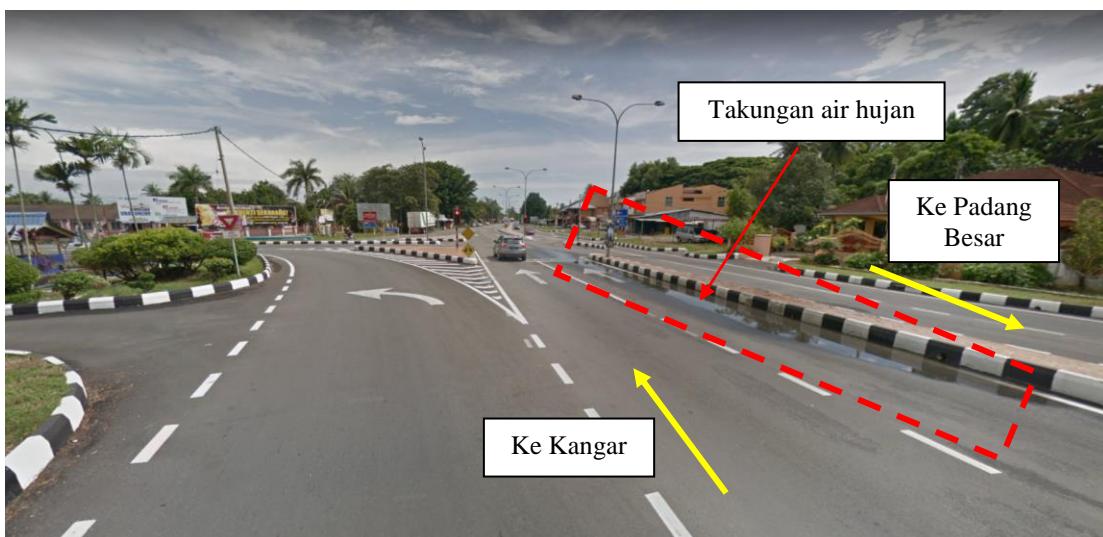
Gambar 5 menunjukkan terdapat takungan air hujan di permukaan jalan di kawasan *median kerb*. Keadaan ini bukan sahaja boleh merosakkan permukaan jalan, malahan sekiranya tidak diperbaiki akan menyebabkan kerosakan pada struktur jalan untuk jangka masa panjang. Takungan air di atas permukaan jalan juga boleh menyebabkan kemalangan Terbabas.

Gambar 5: Takungan air hujan dipermukaan jalan

Dicadangkan juga penurapan semula *pavement* jalan yang telah rosak dan mendap (di kawasan manhole) termasuk di kawasan air bertakung bagi menyediakan aras permukaan turapan yang boleh mengalirkan air larian permukaan ke sistem perparitan sedia ada.

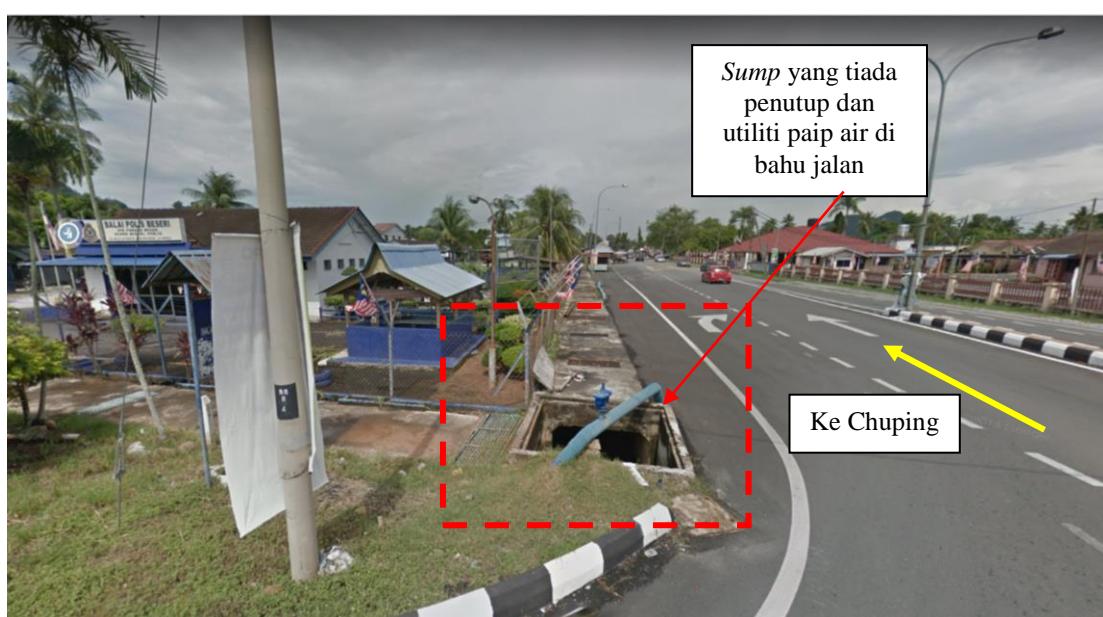
Terdapat *sump* yang dibiarkan tanpa penutup dan utiliti paip air yang terdedah di bahu jalan yang boleh membahayakan pengguna jalan raya terutama *vulnerable road user*. Hal ini boleh menambahkan kecederaan kepada pengguna jalan raya di kawasan tersebut (rujuk **Gambar 6**).

Gambar 6: Sump yang dibiarkan tanpa penutup dan utiliti paip air yang terdedah

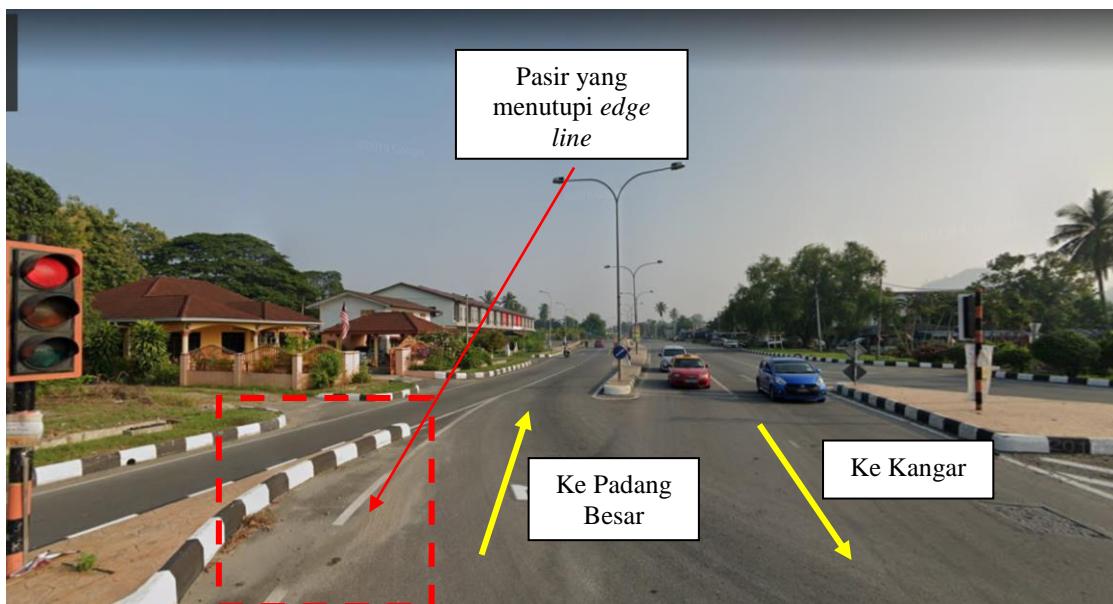
Gambar 7 menunjukkan terdapat mendapan pasir yang menutupi *edge line* di kawasan fizikal *island*. Hal ini boleh menyebabkan membahayakan pengguna jalan raya terutama penunggang motosikal kerana berpotensi untuk berlaku kemalangan Terbabas semasa melalui kawasan tersebut.

Gambar 7: Mendapan pasir yang menutupi *edge line* di kawasan fizikal *island*

Selain itu, untuk menyerlahkan lagi *physical island* dan *kerb* sedia ada, Permukaan Jalan Berwarna (PJB) dicat dan pemasangan *Retro Reflective Pavement Marker* (RRPM) dipasang bagi meningkatkan delinasi terutamanya pada waktu malam dan hujan lebat.

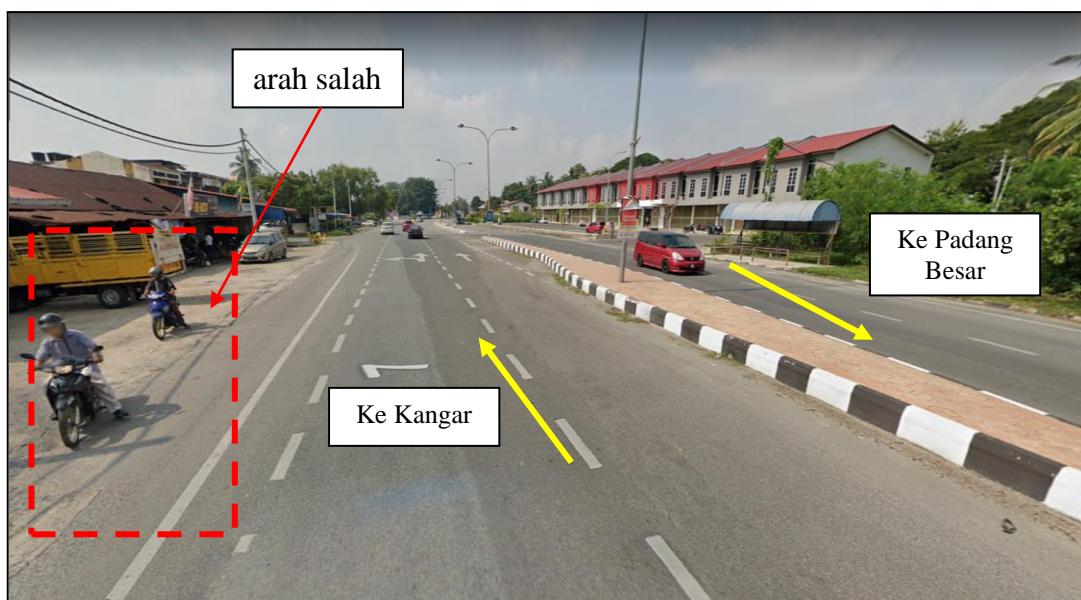
Aktiviti penunggang motosikal menggunakan bahu jalan dalam keadaan melawan arah juga membahayakan pengguna jalan raya yang lain. Hal ini, boleh menyumbang kepada berlakunya jenis kemalangan Langgar Depan (rujuk **Gambar 10**).

Gambar 10: Aktiviti penunggang motosikal melawan arah
