**JABATAN KERJA RAYA MALAYSIA**

LALUAN PERSEKUTUAN FT 086, SEKSYEN 38, JALAN SEREMBAN – KUALA  
KLAWANG – SIMPANG PERTANG, DAERAH JELEBU,  
NEGERI SEMBILAN

**LAPORAN MEMPERELOK  
KAWASAN BERBAHAYA 2021**

**MAC 2021**

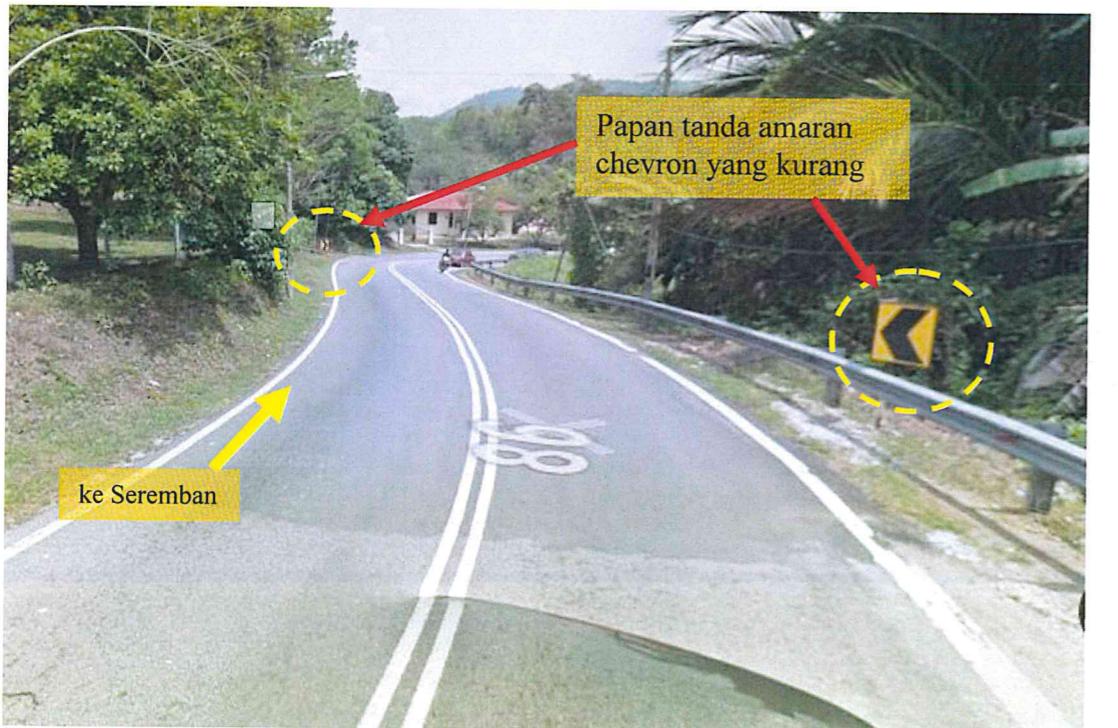
Pemerhatian di tapak mendapati lokasi kemalangan berada di kawasan selekoh tajam dan perlanggaran jenis terbabas dan langgar depan dengan depan mungkin berlaku disebabkan oleh jarak penglihatan yang terhad dan kurang papan tanda amaran jenis *chevron* di kedua-dua arah dari kedua-dua arah (rujuk Gambar 1).

**Gambar 1:** Kurang papan tanda amaran jenis *chevron* di kedua-dua arah

Berdasarkan kajian yang telah dilakukan, antara isu yang terdapat di tapak adalah papan tanda amaran jenis chevron yang tidak mencukupi di kawasan selekoh. Bagi mengatasi isu ini adalah dicadangkan untuk menambah bilangan papan tanda chevron dan bersaiz besar beserta lampu kuning amaran (*Flashing Amber Light*). Dicadangkan juga agar lokasi tersebut dilengkapi dengan papan tanda amaran yang bersesuaian beserta lampu kuning amaran bagi meningkatkan tahap keselamatan pengguna jalan raya dan penduduk sekitar.

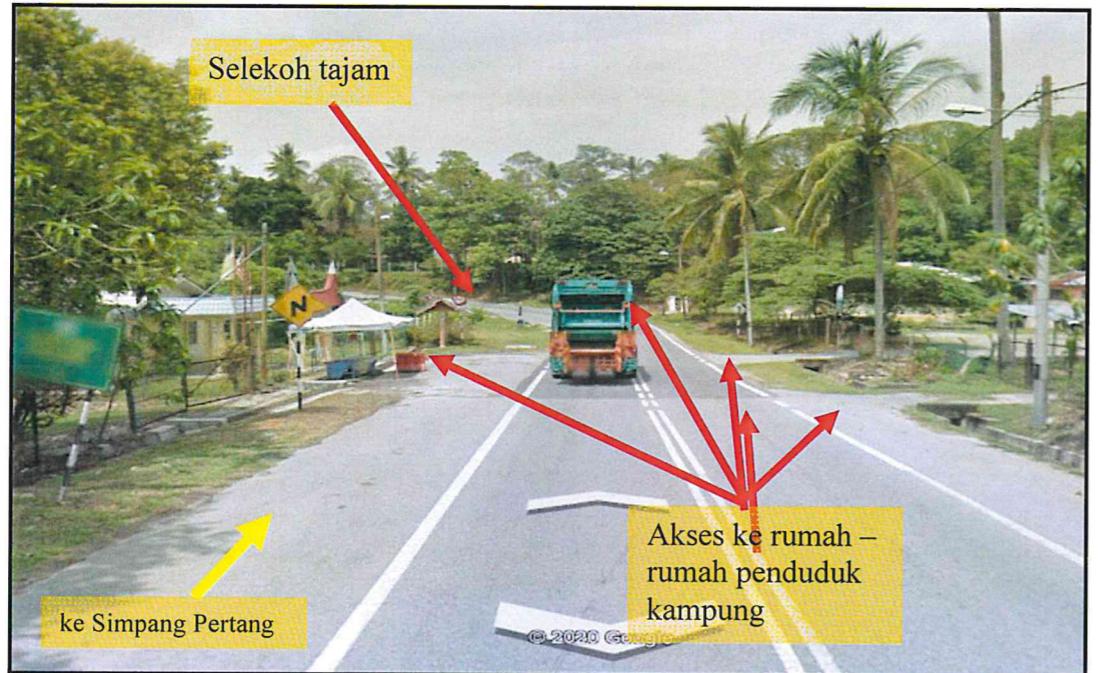
Tambahan pula lokasi kemalangan juga terletak berdekatan dengan Sekolah Kebangsaan Kampai dan banyak akses di kiri dan kanan jajaran. Ini akan menyebabkan pemandangan pemandu terhalang bagi menentukan jarak selamat untuk keluar dari simpang. Keadaan ini akan meningkatkan kadar kemalangan jenis Langgar Rusuk Tepat dan Langgar Rusuk Tepi (rujuk Gambar 2 dan Gambar 3).

**Gambar 2:** Banyak akses di jajaran dan selekoh tajam di hadapan

Bagi mengatasi isu akses yang banyak dan jarak penglihatan yang terhad pada jajaran jalan dicadangkan agar pemasangan cermin cembung dapat dipasang pada lokasi yang sesuai di tapak. Pemasangan cermin cembung ini dapat memberikan *visibility* yang terbaik buat pengguna jalan raya agar kemalangan dapat dielakkan.

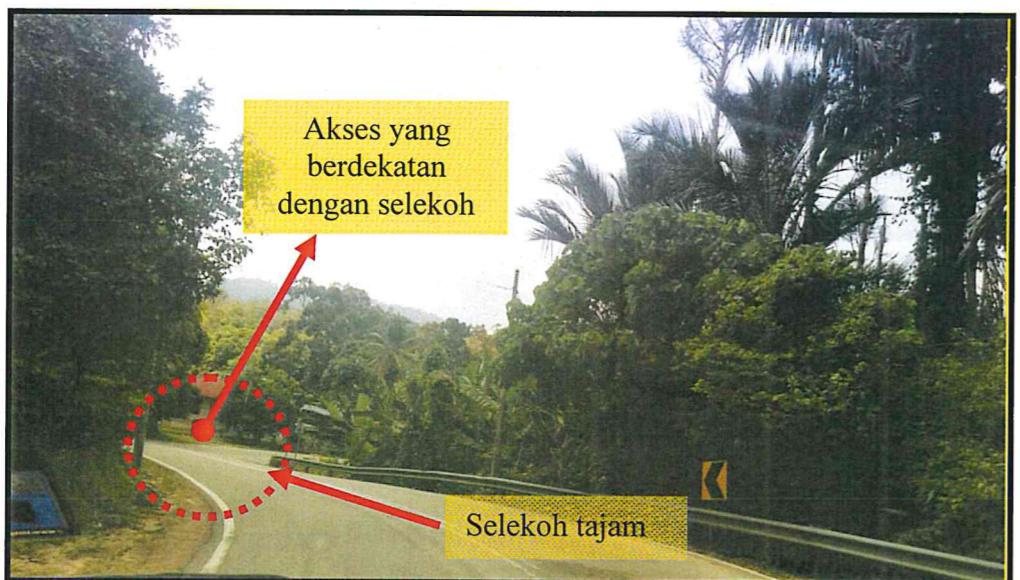
**Gambar 3:** Akses yang berdekatan dengan selekoh tajam  
(pandangan dari arah Simpang Pertang ke Seremban / Kuala Klawang)

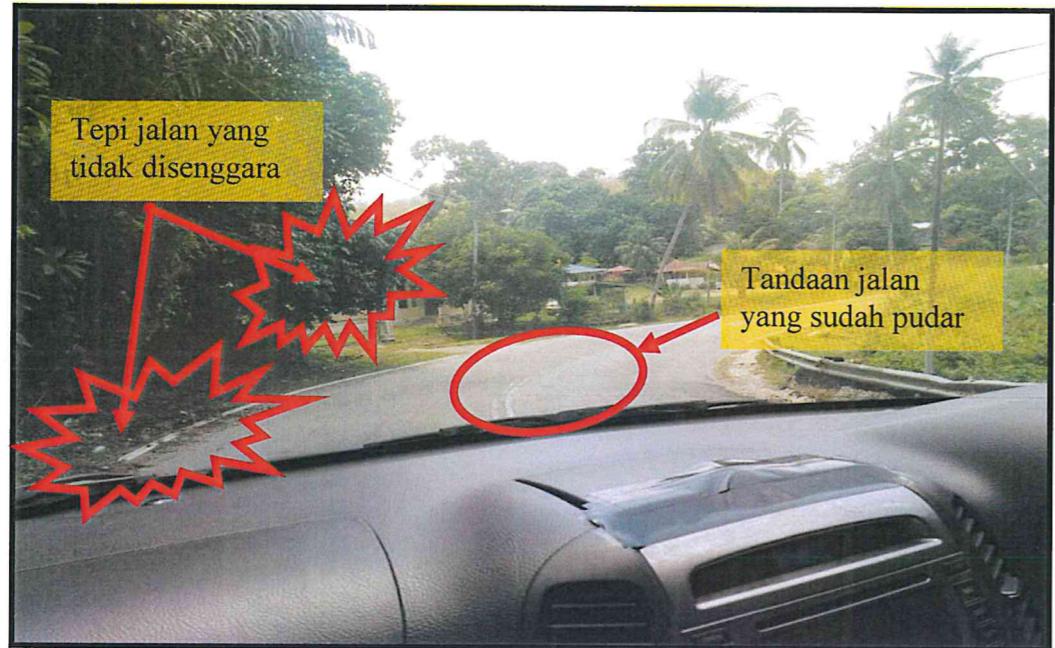
Selain itu, pelanggaran juga boleh berlaku disebabkan kurangnya papan tanda awalan dan penyenggaraan yang tidak konsisten. Hasil lawatan, terdapat beberapa papan tanda diletakkan di kawasan *blackspot* tersebut. Walaubagaimanapun, kedudukan papan tanda tersebut tidak sesuai serta terlindung daripada pandangan mata pemandu. Kawasan persekitaran perlu dibersihkan serta pokok-pokok yang menghalang papan tanda perlu dibuang agar tahap penglihatan pemandu berada pada tahap yang terbaik (Rujuk Gambar 5 dan Gambar 6). Pokok-pokok tersebut juga akan menyebabkan pencahayaan dari lampu jalan terganggu (*light distribution*) dan boleh menyebabkan terhasilnya bayang-bayang yang mengelirukan kepada pemandu.

Gambar 5: Tepi jalan yang tidak disenggara dan tanda jalan yang pudar  
(pandangan dari arah Simpang Pertang ke Seremban / Kuala Klawang)

Selain itu juga, adalah dicadangkan kerja-kerja penyenggaraan jalan seperti pemotongan pokok dan pembersihan bahu jalan juga perlu dilaksanakan secara berkala. Ini bagi memastikan lokasi jalan raya tersebut selamat dan memberikan perkhidmatan yang terbaik buat pengguna jalan raya agar kemalangan dapat dielakkan.

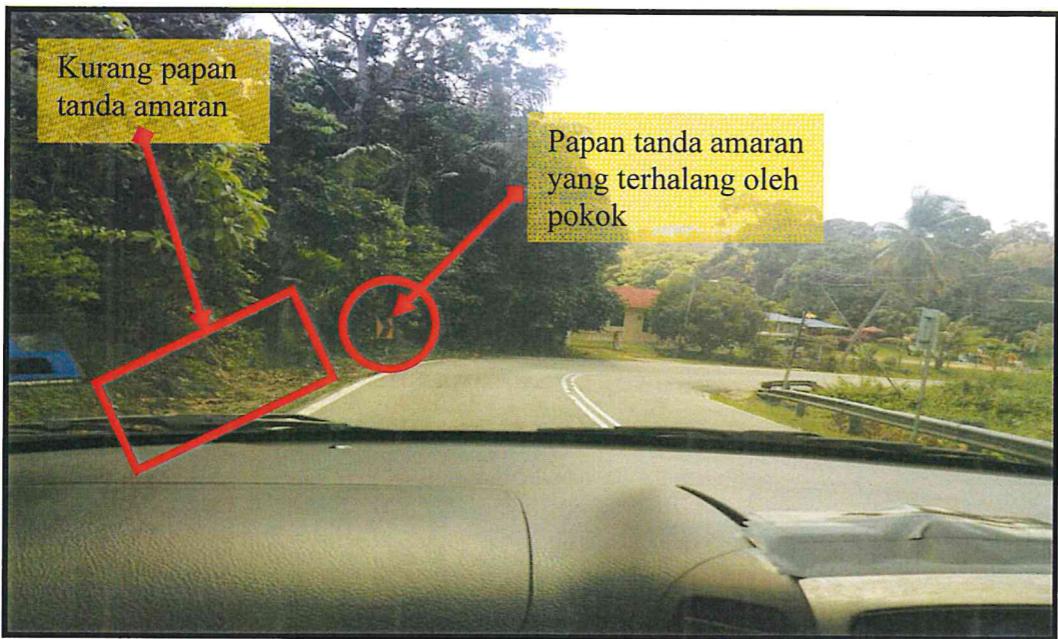
Gambar 6: Kurang papan tanda amaran dan papan tanda terhalang oleh pokok
