**LALUAN PERSEKUTUAN (FT06), SEKSYEN 21.8,
SIMPANG TELUK KUMBAR, DAERAH BARAT
DAYA, PULAU PINANG.**

**LAPORAN MEMPERELOK
KAWASAN BERBAHAYA 2020**

NOV 2019

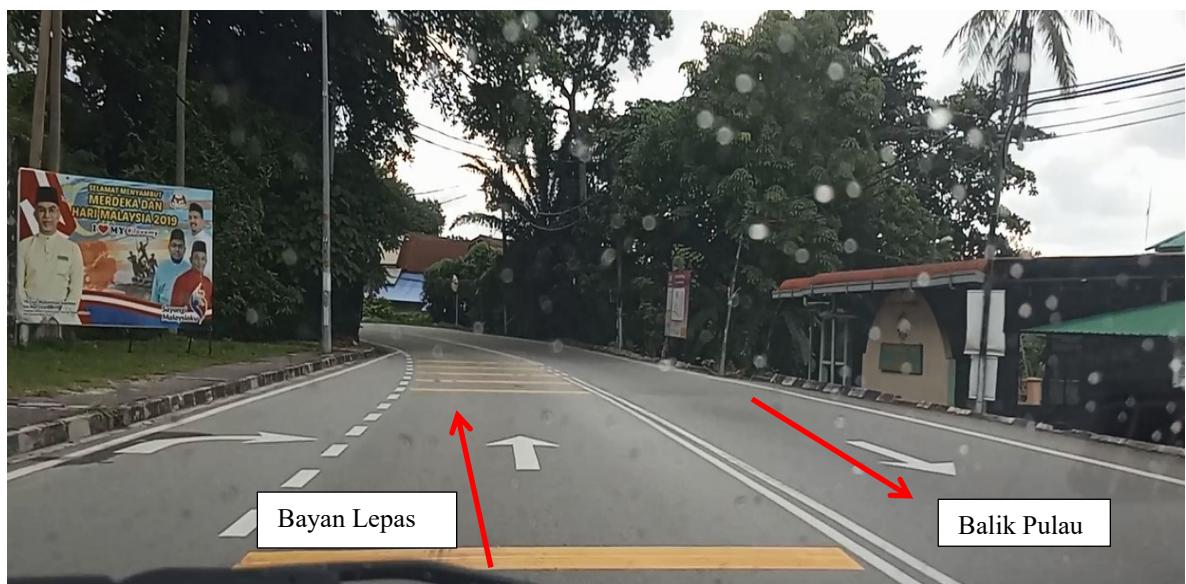
Berdasarkan lawatan tapak, lokasi tersebut berada di kawasan selekoh dan perlanggaran jenis Langgar Rusuk Tepi, Bergesel dan Depan Dengan Depan mungkin berlaku disebabkan oleh jarak penglihatan yang terhad dari kedua-dua arah dan juga kemungkinan faktor kelebaran selekoh tajam yang agak sempit (Rujuk Gambar 2 dan Gambar 3).

Selain itu, peningkatan risiko kemalangan berlaku apabila kenderaan dipandu laju di kawasan selekoh seterusnya boleh menyebabkan kenderaan tersebut terbabas di laluan bertentangan seterusnya akan mengakibatkan kemalangan jenis Depan Dengan Depan.

**Gambar 2: Selekoh Tajam Dan Jarak Penglihatan Yang Terhad
Ke Arah Bayan Lepas**

Berdasarkan kajian yang telah dilakukan, antara isu yang terdapat di tapak adalah kenderaan dipandu dengan laju di kawasan selekoh. Bagi mengatasi isu berkenaan adalah dicadangkan untuk memasang kawalan redaan trafik iaitu pemasangan *red transverse bar* jenis anti gelinciran (*anti-skid*) sebelum selekoh dari arah Balik Pulau dan *transverse bar* jenis anti gelinciran (*anti-skid*) sebelum selekoh dari arah Bayan Lepas.

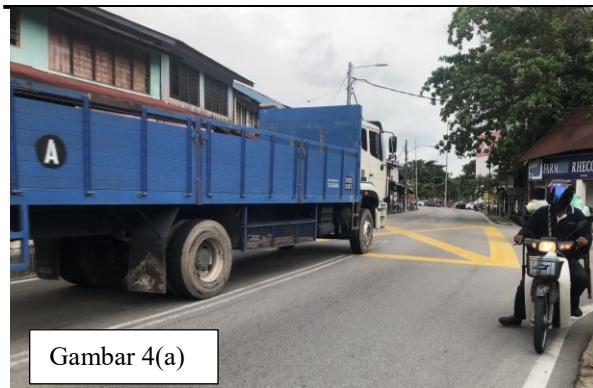
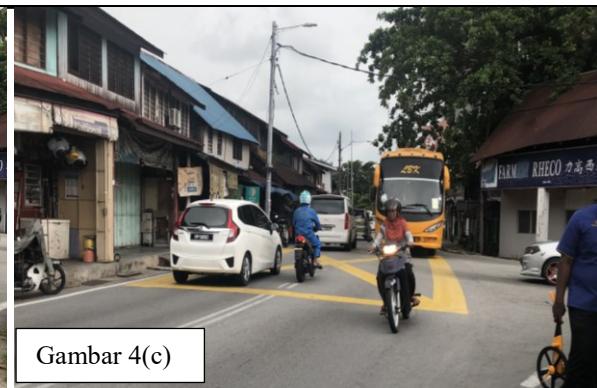
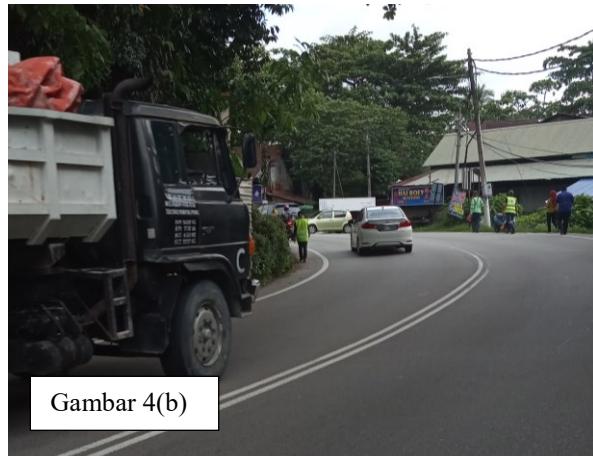
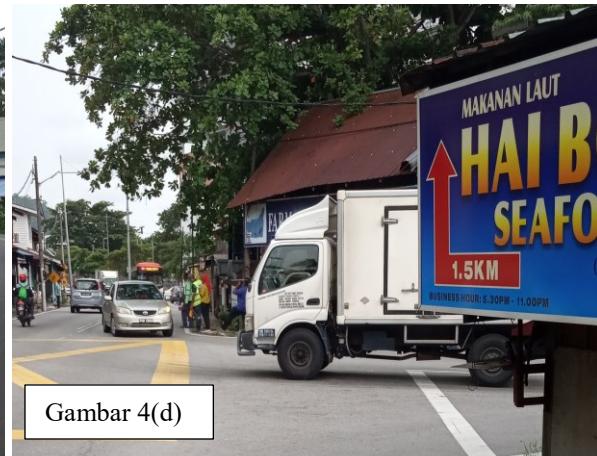
Laluan ini merupakan jalan utama yang menghubungkan antara satu bandar ke bandar yang lain. Ianya juga merupakan jalan penghubung antara Balik Pulau ke Lapangan Terbang Antarabangsa Pulau Pinang. Kapasiti kenderaan bagi laluan ini adalah tinggi terutama pada waktu-waktu puncak termasuk kenderaan berat juga sering melalui jalan ini (Rujuk Gambar 4(a) - 4(d)). Tambahan pula dengan deretan kedai dan kawasan perumahan yang terdapat disepanjang laluan tersebut akan menambahkan kesesakan dengan kenderaan yang akan berhenti di atas jalan kerana faktor jalan yang sempit (Rujuk Gambar 5).

Gambar 4(a) dan 4(b): Kenderaan Berat Dari Arah Balik Pulau

Gambar 4(c): Bas Dari Arah Bayan Lepas

Gambar 4(d): Lori Dari Arah Gertak Sanggul

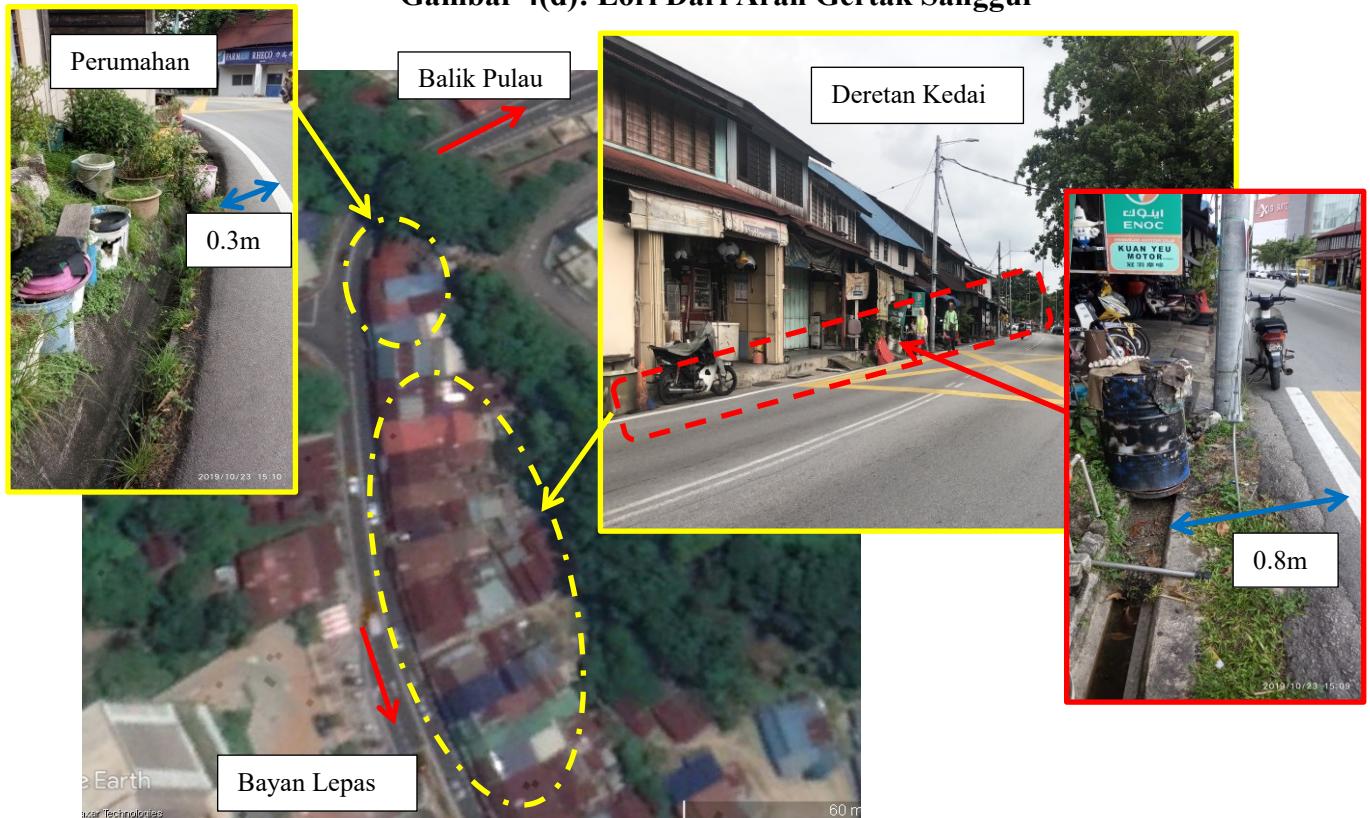
Gambar 5: Deretan Kedai Dan Kawasan Perumahan Yang Terdapat Di Sepanjang Jalan Serta Bahu Jalan Yang Sempit

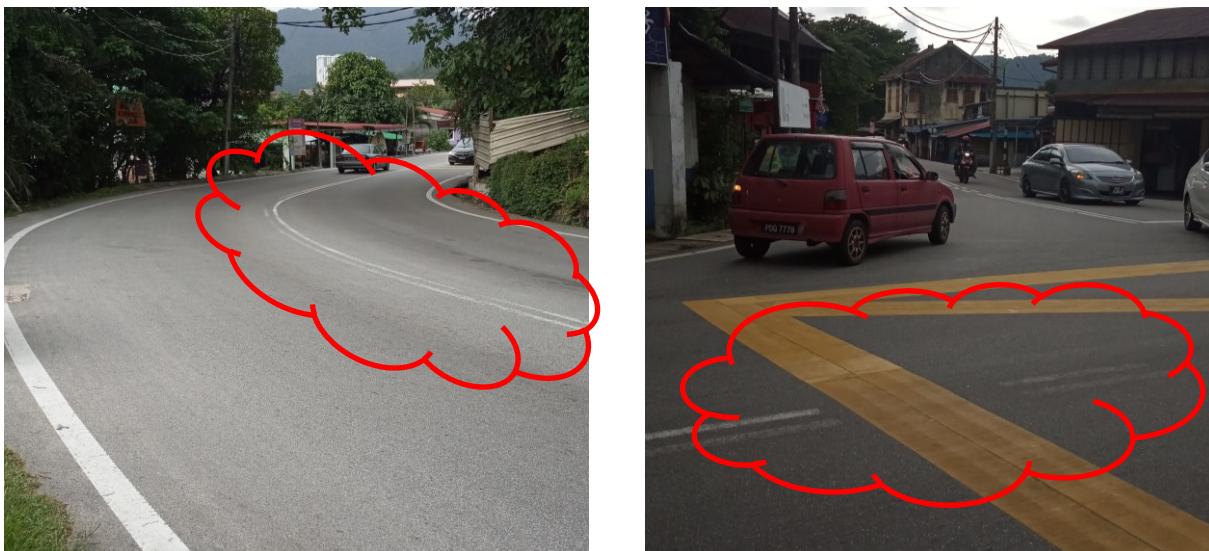
Berdasarkan pemeriksaan di tapak, pelanggaran mungkin berlaku disebabkan oleh tandaan jalan pudar, kurang tandaan jalan (*arrow*), delinasi yang kurang baik dan kurang pencahayaan pada waktu malam (Rujuk Gambar 6). Keadaan ini menyebabkan pemandu berpotensi untuk tidak menyedari terdapatnya perubahan susunatur jalan di hadapan (persimpangan dan selekoh tajam).

Gambar 6: Tandaan Jalan Telah Pudar

Tandaan jalan yang telah pudar dicadangkan untuk dicat semula dan memasang tandaan jalan (*arrow*) di lokasi yang bersesuaian bagi meningkatkan delinasi terutama pada waktu malam dan ketika hujan lebat. Selain itu, dicadangkan pemasangan *road studs* jenis *Retro-Reflective Raised Pavement Marker* (RRPM) di garisan tepi jalan dan garisan tengah jalan. *Road studs* juga boleh memberi amaran kepada pemandu jika terbabas atau memasuki laluan bertentangan.

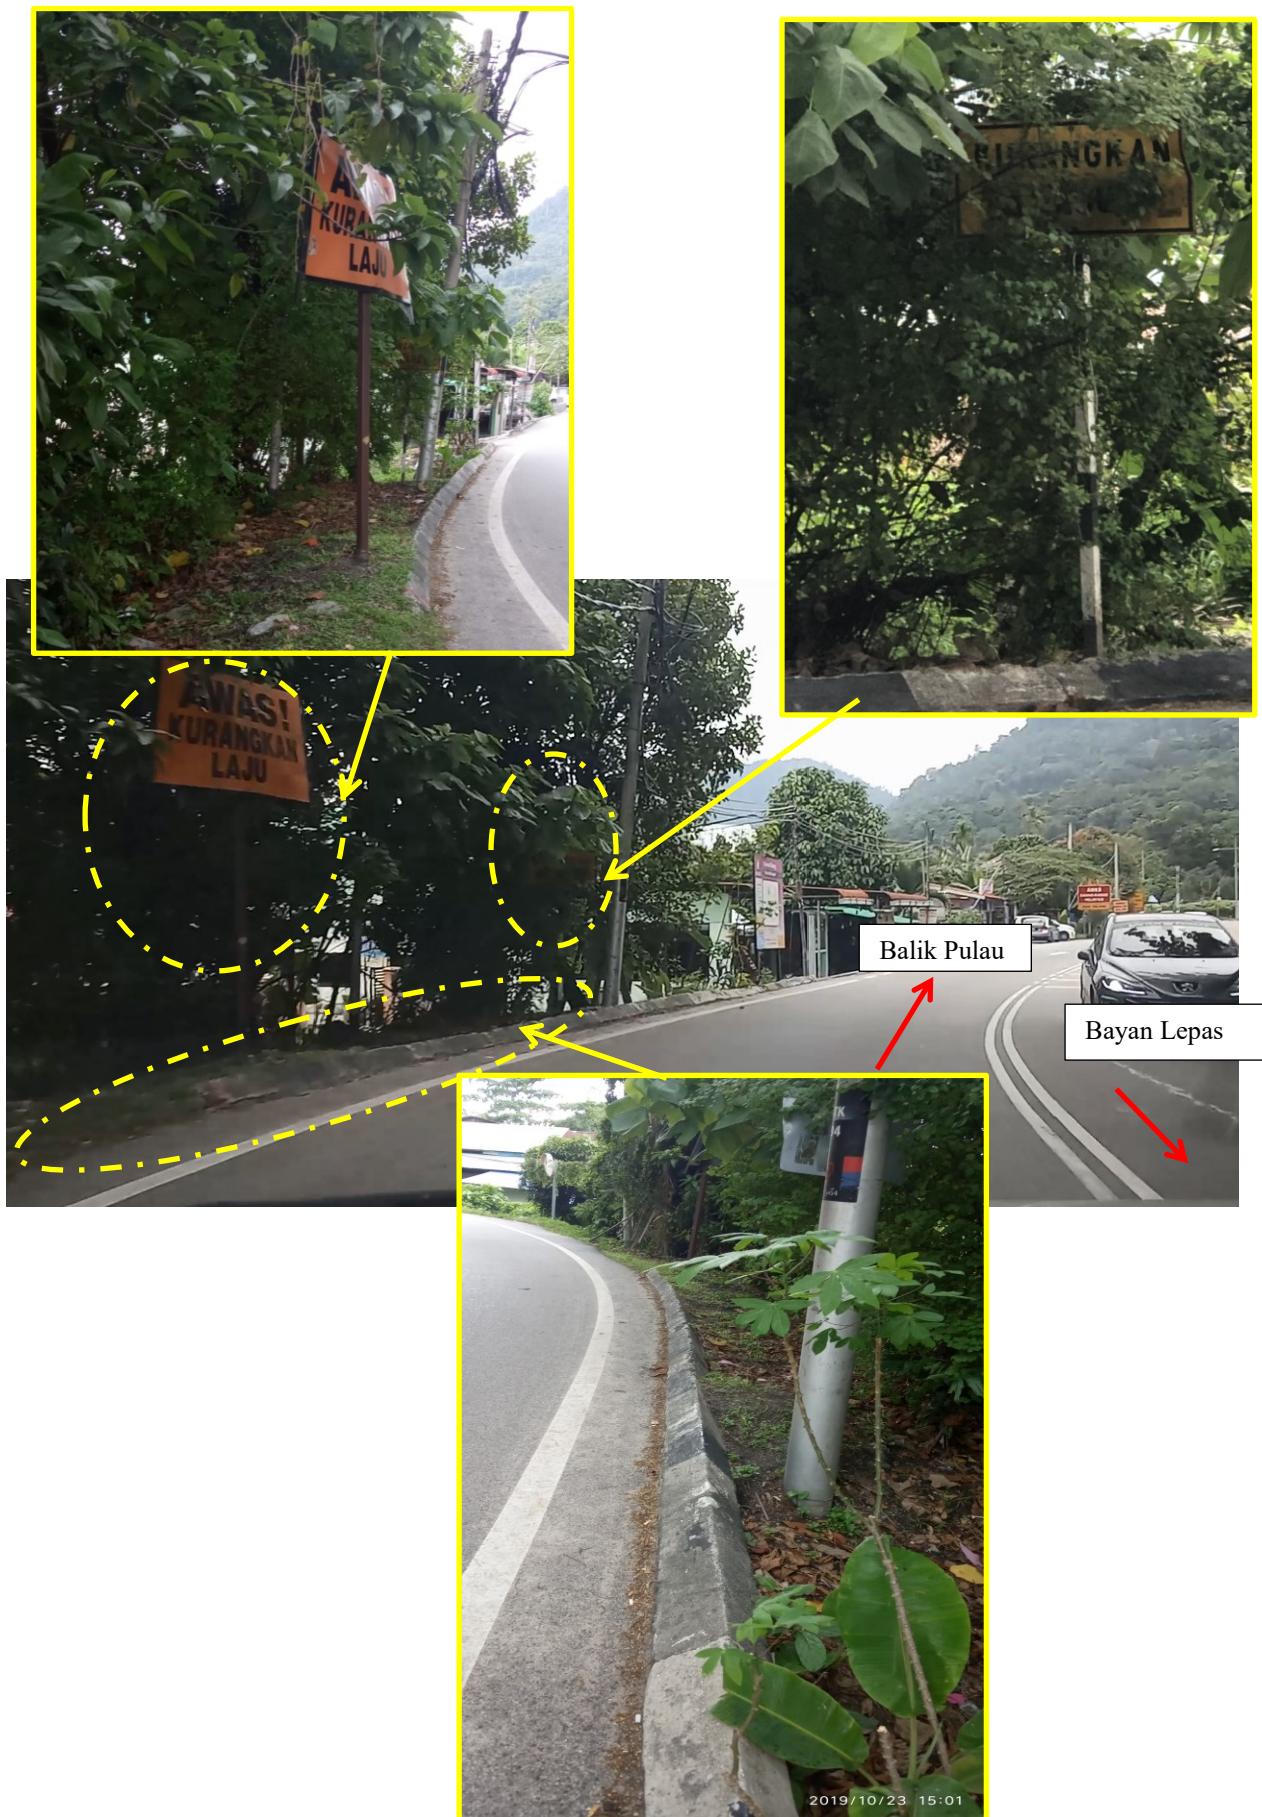
Selain itu, pelanggaran juga boleh berlaku disebabkan kurangnya papan tanda awalan dan penyenggaraan yang tidak konsisten. Hasil lawatan, terdapat beberapa papan tanda diletakkan di kawasan *blackspot* tersebut. Walaubagaimanapun, kedudukan papan tanda tersebut tidak sesuai serta terlindung daripada pandangan mata pemandu. Kawasan persekitaran perlu dibersihkan serta pokok-pokok yang menghalang papan tanda perlu dibuang agar tahap penglihatan pemandu berada pada tahap yang terbaik (Rujuk Gambar 7). Pokok-pokok tersebut juga akan menyebabkan pencahayaan dari lampu jalan terganggu (*light distribution*) dan boleh menyebabkan terhasilnya bayang-bayang yang mengelirukan kepada pemandu.

Gambar 7: Kedudukan Papan Tanda Yang Terhalang

Dicadangkan agar lokasi tersebut dilengkapi dengan papan tanda, papan tanda amaran awalan beserta lampu kuning amaran (*Flashing Amber Light*) yang bersesuaian dan dicadangkan menggunakan chevron jenis solar bagi meningkatkan tahap keselamatan pengguna jalan raya dan penduduk sekitar.

Selain itu, adalah dicadangkan kerja-kerja penyenggaraan jalan seperti pemotongan dahan pokok, pembaikan papan tanda yang rosak dan cermin cembung juga perlu dilaksanakan secara berkala. Ini bagi memastikan lokasi jalan raya tersebut selamat dan memberikan *visibility* yang terbaik buat pengguna jalan raya agar kemalangan dapat dielakkan.
