## JABATAN KERJA RAYA MALAYSIA

**LALUAN PERSEKUTUAN 098 (FT098), SEKSYEN 52.8,  
JALAN JERANTUT-TEMERLOH, DAERAH JERANTUT,  
PAHANG**

### **LAPORAN MEMPERELOK KAWASAN BERBAHAYA 2020**

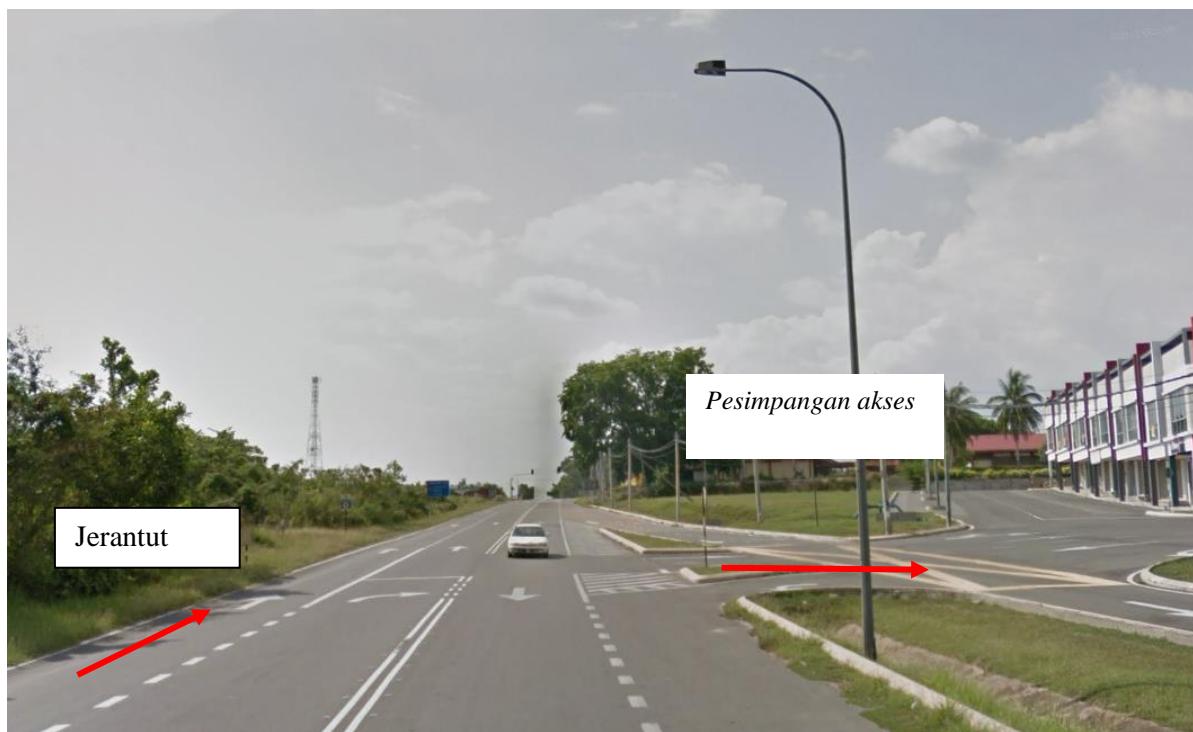
**Gambar 5:** Pandangan ke arah Jerantut di persimpangan akses
