**LAPORAN MEMPERELOK KAWASAN  
BERBAHAYA DI LALUAN PERSEKUTUAN 23  
(FT023), SEKSYEN 23, JALAN MUAR - SEGAMAT,  
DAERAH TANGKAK, JOHOR**

**LAPORAN MEMPERELOK  
KAWASAN BERBAHAYA**

**MAC 2021**

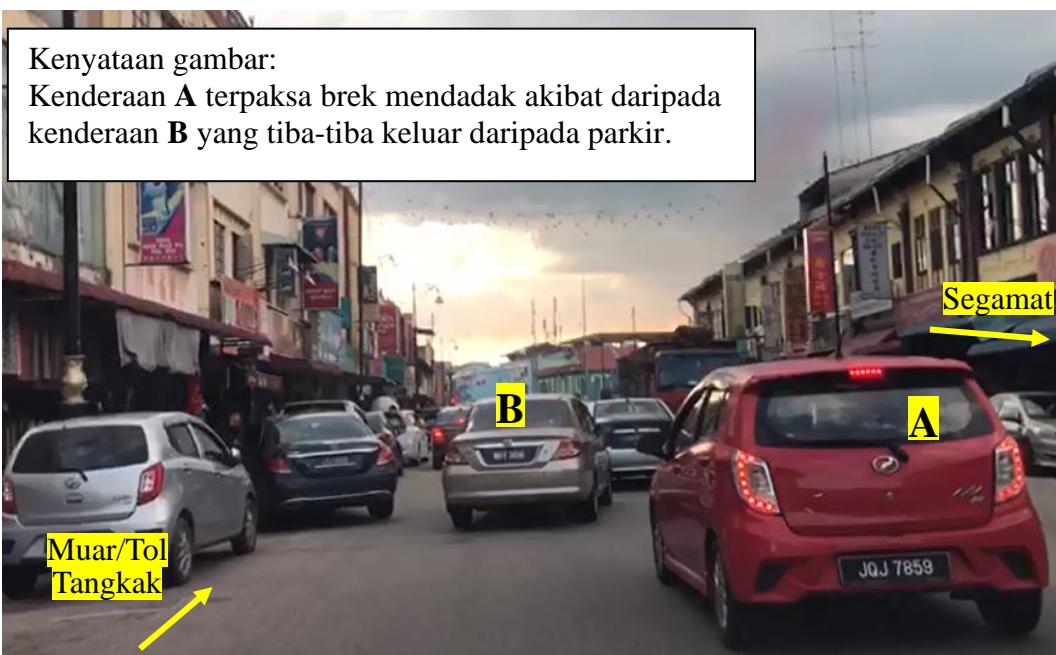
Terdapat parkir di kiri dan kanan jalan sepanjang pekan Tangkak dengan lot-lot kedai berada terlalu hampir dengan laluan utama. Perkara ini juga adalah penyumbang kepada jenis pelanggaran Langgar Sebelah Tepi kerana pengguna jalan raya dari arah laluan utama tidak sempat untuk bertindak apabila terdapat kenderaan yang parkir di kiri dan kanan jalan tiba-tiba masuk ke laluan utama. **Rujuk Gambar 5**

**Gambar 5:** Kenderaan terpaksa brek mendadak disebabkan terdapat kenderaan keluar dari parkir (ke arah Muar/Tol Tangkak)

Selain itu, adalah dicadangkan untuk mengubahkan lokasi lot parkir yang mengganggu kelancaran trafik.

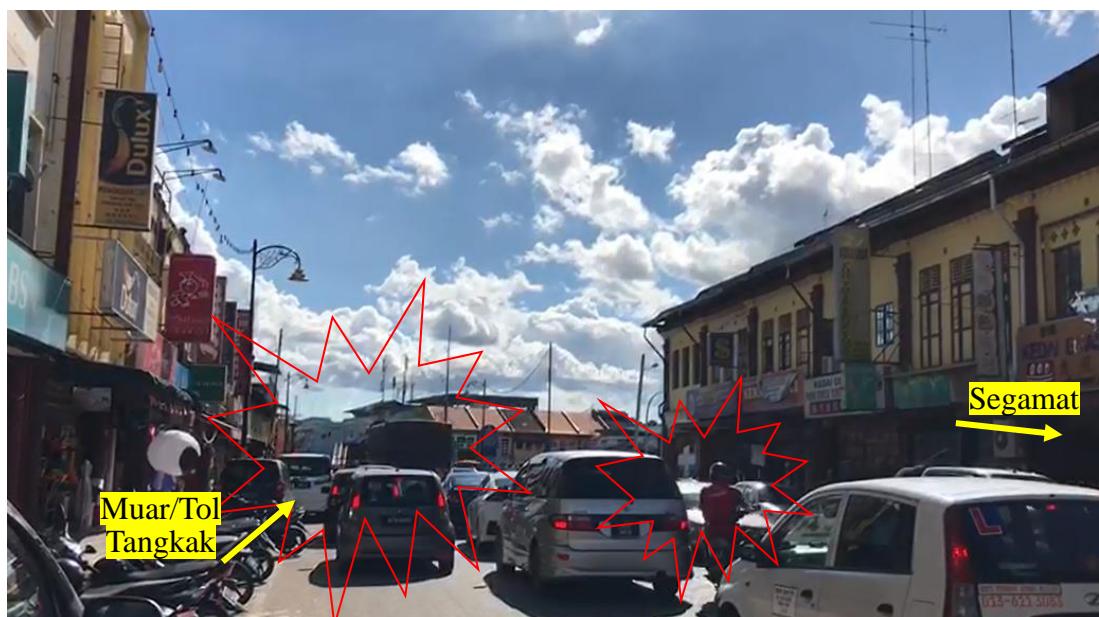
Selain itu, terdapat keratan rentas laluan utama bagi kedua-dua arah adalah luas dan melebihi 3.5 m di kawasan pekan Tangkak dan menyebabkan terdapat kenderaan yang melakukan *illegal parking* ketika berurusan di lot-lot kedai yang berada di sepanjang laluan utama. Keadaan ini telah menyebabkan laluan menjadi sempit dan menyebabkan penunggang motosikal terpaksa berhimpit dengan pengguna jalan raya yang lain seperti kereta dan lori yang melalui jalan ini dan ini meningkatkan risiko untuk berlaku jenis pelanggaran Langgar Sebelah Tepi adalah tinggi. **Rujuk Gambar 6 dan Gambar 7**

**Gambar 6:** Kenderaan melakukan *illegal parking* dan motosikal terpaksa himpit di celah-celah kenderaan lain (ke arah Muar/Tol Tangkak)

Bagi mengatasi isu *illegal parking* dan bagi meningkatkan keselamatan penunggang motosikal, adalah dicadangkan agar menyediakan *ghost median* di sepanjang pekan Tangkak dengan kelebaran 1 m hingga 2 m. Ini memandangkan kelebaran keratan rentas adalah mencukupi dan ia bertujuan supaya penunggang motosikal boleh menunggu di dalam kawasan *ghost median* tersebut sebelum memasuki akses-akses bertentangan di dalam pekan Tangkak sekaligus dapat mengelakkan kemalangan jenis pelanggaran Langgar Sebelah Tepi terhadap penunggang-penunggang motosikal. Cadangan ini sekaligus dapat mengatasi isu lebar jalan yang luas.

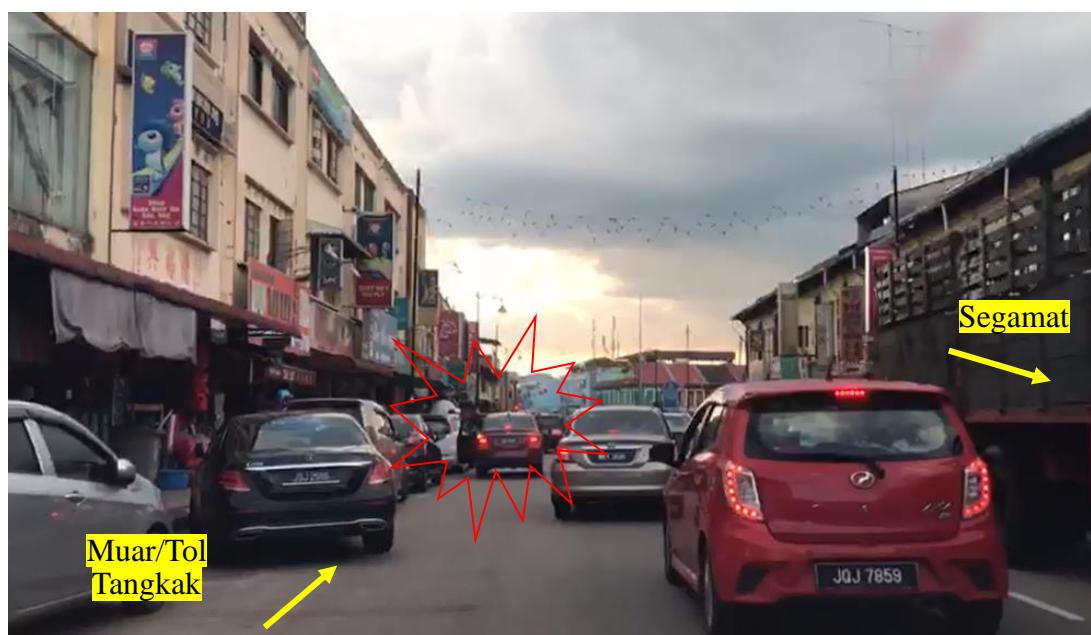
**Gambar 7:** Kenderaan melakukan *illegal parking* (ke arah Muar/Tol Tangkak)

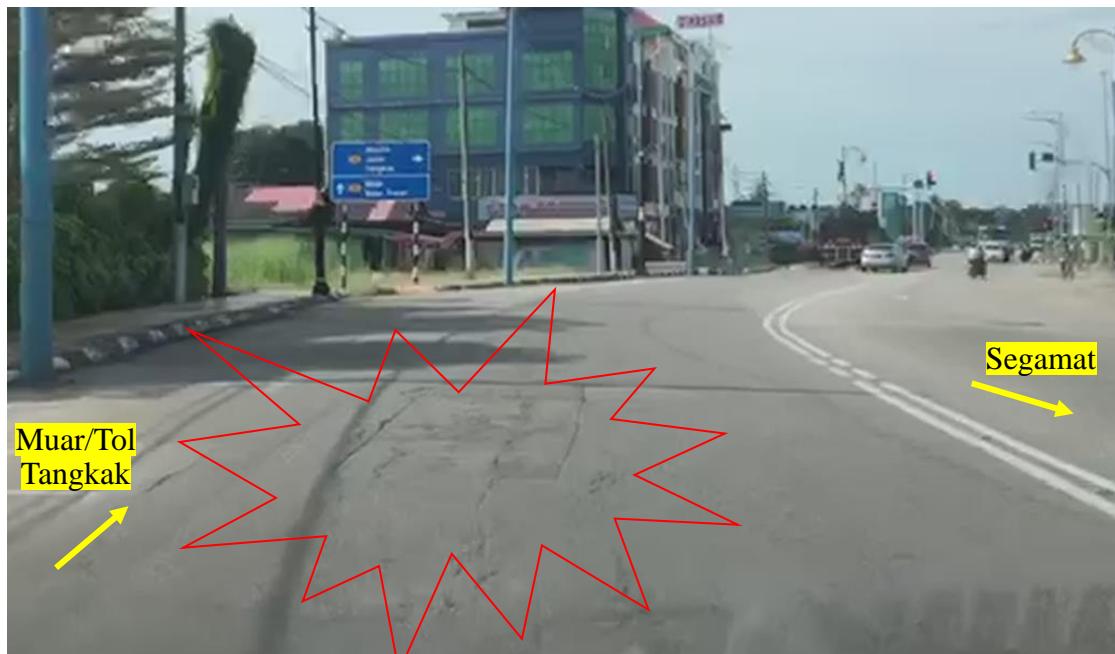
Terdapat kerosakan pada permukaan jalan . Jika kerosakan ini tidak dirawat, dikhawatirkan akan menjadi lebih teruk dan kemungkinan boleh menyebabkan kemalangan berlaku disebabkan oleh kerosakan tersebut. **Rujuk Gambar 8**

**Gambar 8:** Kerosakan permukaan jalan (ke arah Muar/Tol Tangkak)

Adalah dicadangkan penambahbaikan permukaan jalan yang rosak dengan menepati sekurang-kurangnya 45 SRV (*Skid Resistance Value*).

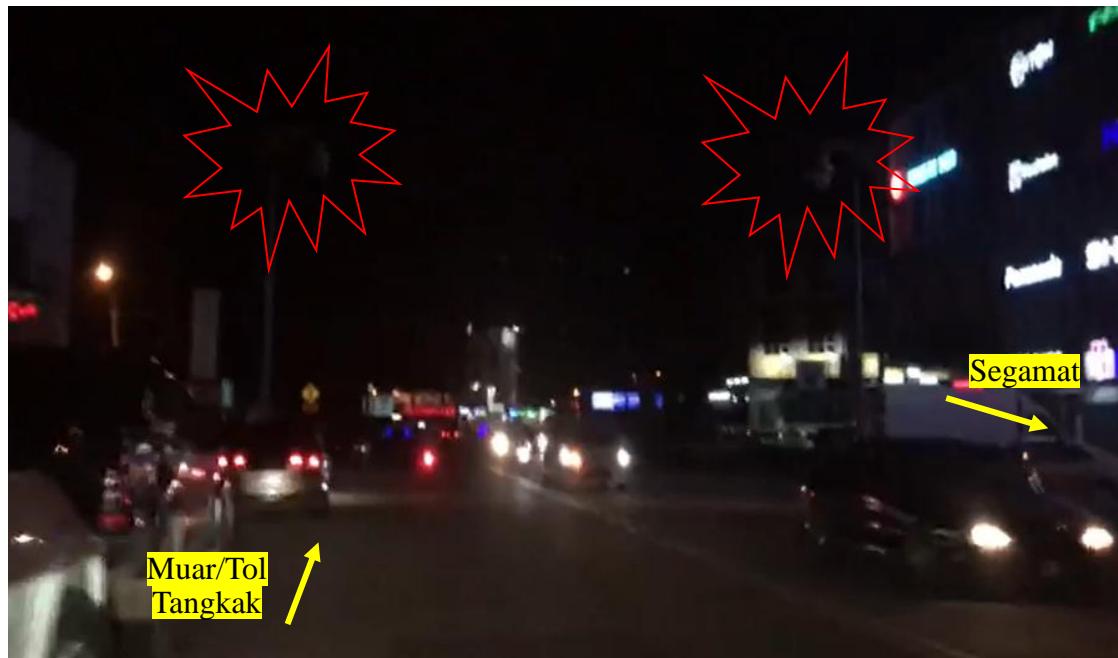
Tambahan lagi, didapati kawasan ini gelap berlampa dan terdapat lampu jalan yang tidak berfungsi. Perkara ini dikhawatirkan antara punca kemalangan berlaku kerana pencahayaan yang tidak mencukupi ditambah dengan delinasi yang kurang baik akibat daripada tandaan jalan yang pudar. **Rujuk Gambar 10**

**Gambar 10:** Lampu jalan tidak berfungsi (ke arah Muar/Tol Tangkak)

Selain itu, adalah dicadangkan agar menyelenggara lampu jalan yang rosak dan memastikan ia berfungsi dengan baik bagi meningkatkan *visibility* pemanduan dan delinasi sekali gus membantu untuk mengurangkan kemalangan terutamanya pada waktu malam dan hujan.

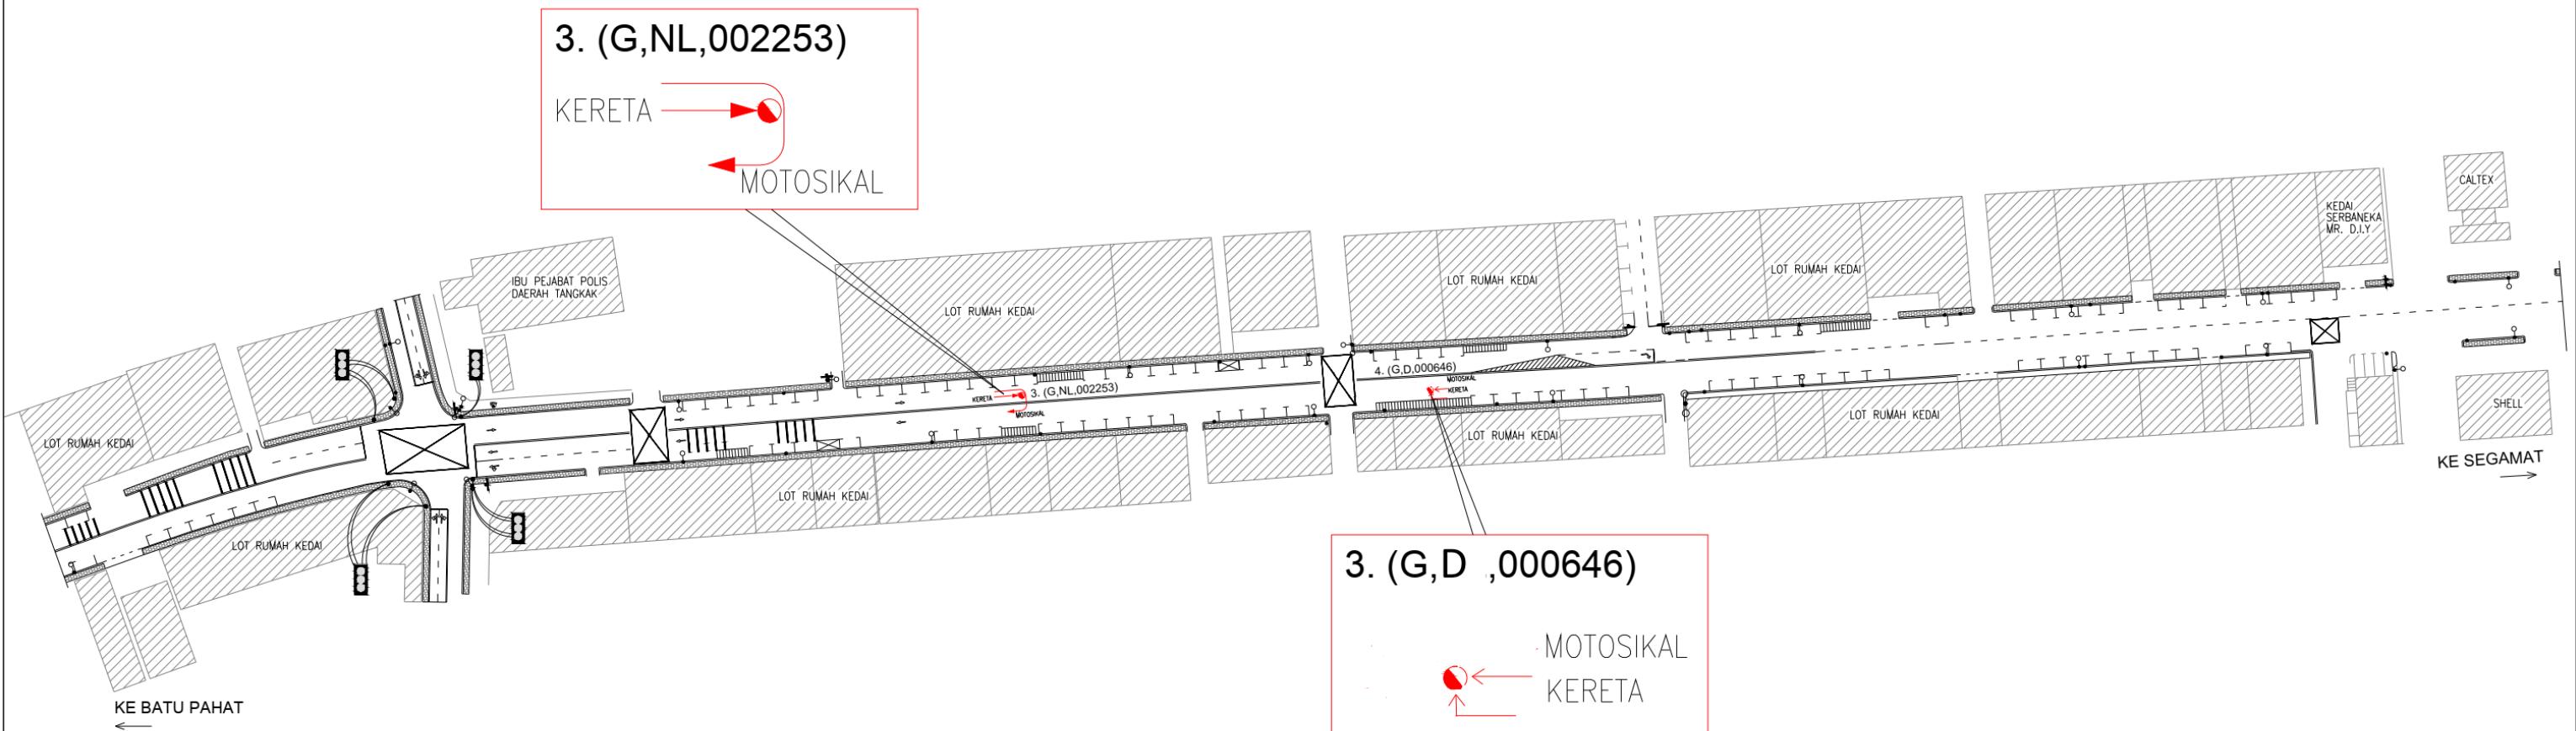
## PELAN COLLISION (2)

Berdasarkan lawatan tapak, data kemalangan yang dikumpul telah digunakan untuk menyediakan *collision diagram* terperinci menggunakan simbol *standard* seperti di **Lampiran C**.

Berdasarkan kepada *collision diagram* terdapat empat (4) kes kemalangan yang berlaku di lokasi *blackspot* tersebut.
