LAPORAN BLACKSPOT TAHUN 2020

LALUAN MEMPERELOK KAWASAN BERBAHAYA DI LALUAN PERSEKUTUAN (FT 004)

SEKSYEN 290.0, JALAN PASIR PUTEH - MACHANG , JAJAHAN MACHANG,

Disediakan oleh :
Bahagian Kejuruteraan Forensik
Pakar Kejuruteraan Jalan Dan Jambatan
Cawangan Jalan
Ibu Pejabat JKR Malaysia
Tingkat 25, Menara PJD
Jalan Tun Razak
50400 Kuala Lumpur

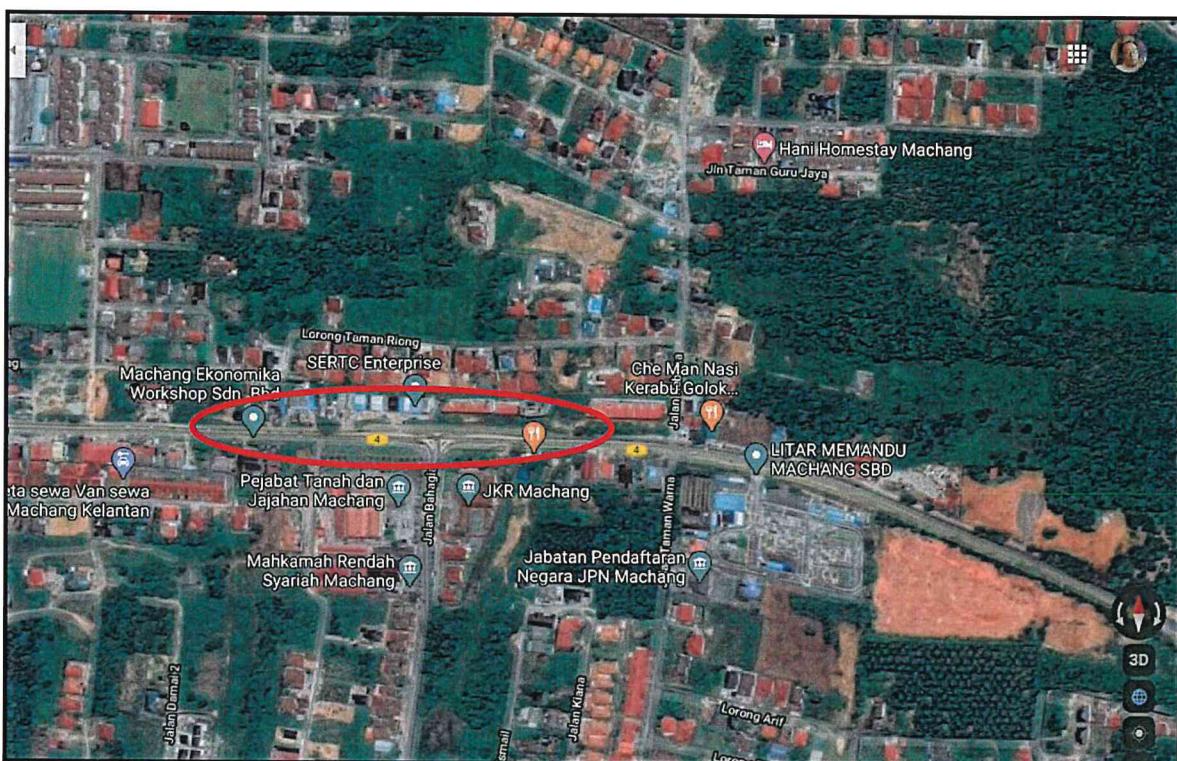
Rajah 1 : Lingkungan siasatan Blackspot di Seksyen 290.0, FT 008, Jalan Pasir Puteh - Machang

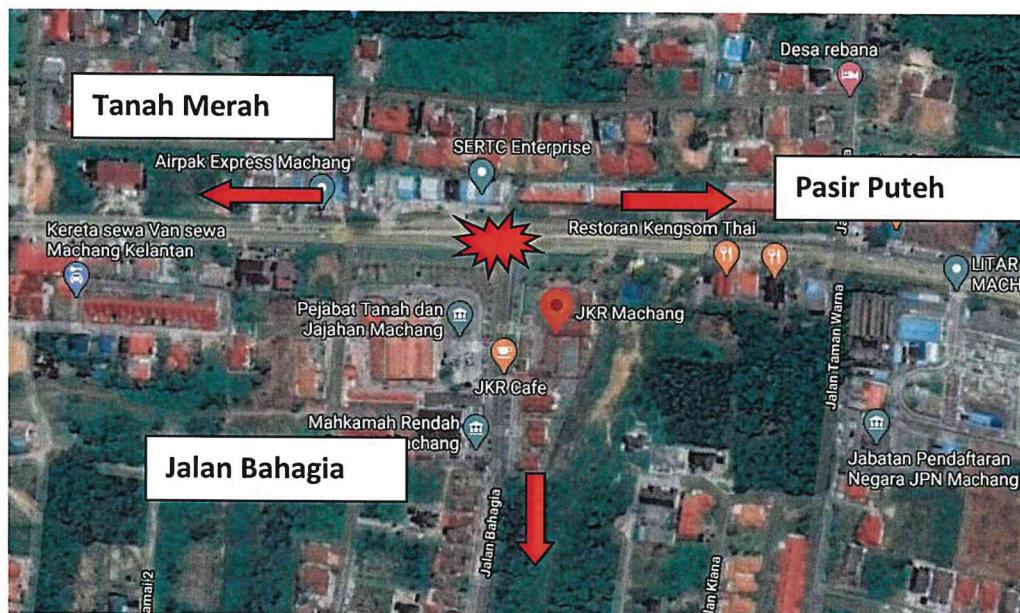
Rajah 4 : Kedudukan lokasi kemalangan yang berlaku di FT 004 Seksyen 290.0

Kemalangan berlaku pada jam 9.50pm adalah melibatkan sebuah bas ekpress yang dalam perjalanan ke Pasir Puteh dari arah Tanah Merah telah melanggar belakang sebuah motosikal yang di percayai sedang berhenti di persimpangan tersebut untuk membelok ke Jalan Bahagia (kanan), lalu penunggang dan pembonceng tercampak ke lorong kanan dan di langgar oleh motor lori yang datang dari arah Pasir Puteh → Tanah Merah lalu menyebabkan kematian kepada penunggang dan pembonceng motosikal tersebut.

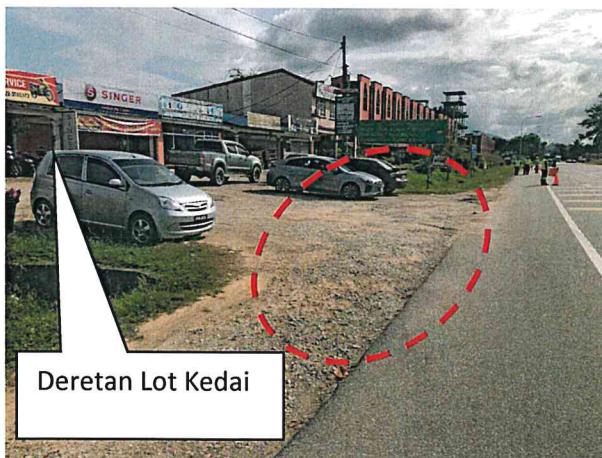
Gambar 4 : Terdapat akses laluan masuk / keluar ke lot kedai yang berhampiran simpang yang tidak mematuhi spesifikasi atau ATJ serta merbahaya kepada pengguna.

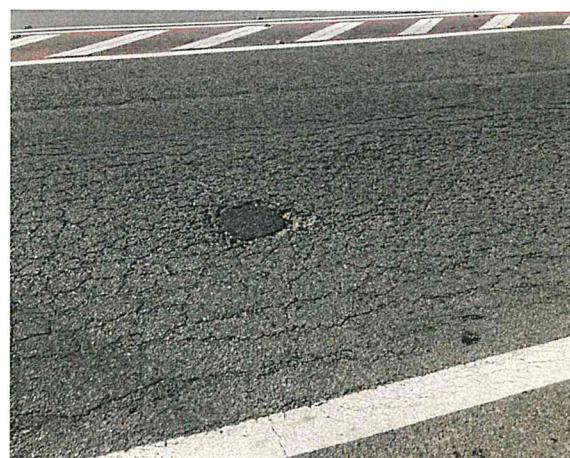
Gambar 5: Permukaan pavemen yang mula menunjuk kerosakan 'crocodile cracks' dan potholes
